鞠智城跡

—第26・27次調査報告—

—池ノ尾門跡及び貯水池跡堰堤部の調査における中間報告—

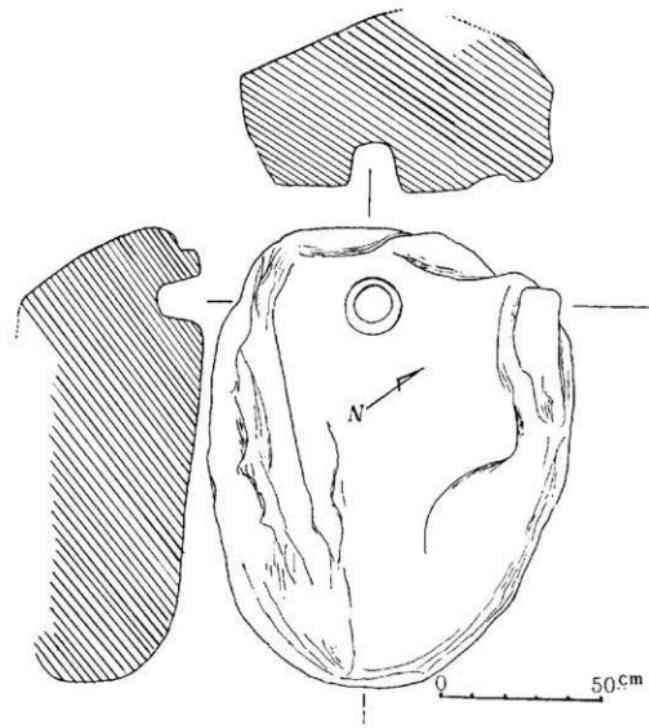
第3図 池ノ尾門礎石（熊本県教育委員会編 1968）

た。このほか、門礎石の実測と詳細な観察を行い、平面形状は長軸1.43m、短軸1.15mの卵形を呈すること、直径17cm、深さ14cmの軸摺り穴の内面は摩滅して平滑となり、その最深部はやや端部側に寄っていること、軸摺り穴のふちの摩滅の程度も南側の部分の摩滅がつよいこと、底面に鉄錆がのこっており、門扉の軸を受けるための鉄製の受け皿がおかれていたことなどが述べられている(第3図)。

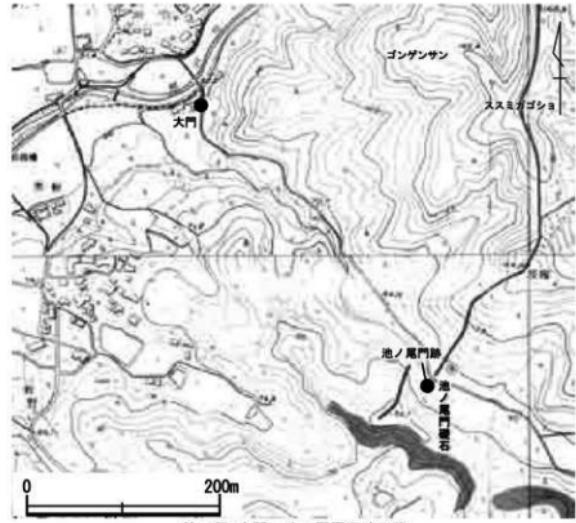
第7図 大門～池ノ尾周辺地形図

現在、鞠智城跡の城域は、中枢部である米原台地を中心とする周長約3.5kmの範囲を真の城域とする。城域内には北側と南側に大きな谷が所在しており、それらを城内に取り込んだ、いわゆる「包谷式」山城となる。2つの谷のうち、池ノ尾門跡が所在する南側の谷は、馬こかしの石垣、深迫門跡のある城城の東縁近くを起点とし、比較的広い平坦面を形成しながら西方向に延び、池ノ尾門跡付近で最も狭まる。それから北東方向に向きを変えて狭谷を形成しながら、古代の条里地割が残る菊鹿盆地に向かって開口する。開口部の前面には、菊鹿盆地東縁を流れる木野川の支流初田川が南流しており、谷開口部には「大門」という地名が残る。池ノ尾門跡から「大門」までは、直線距離で約600m、比高差約40mとなる（第7図）。

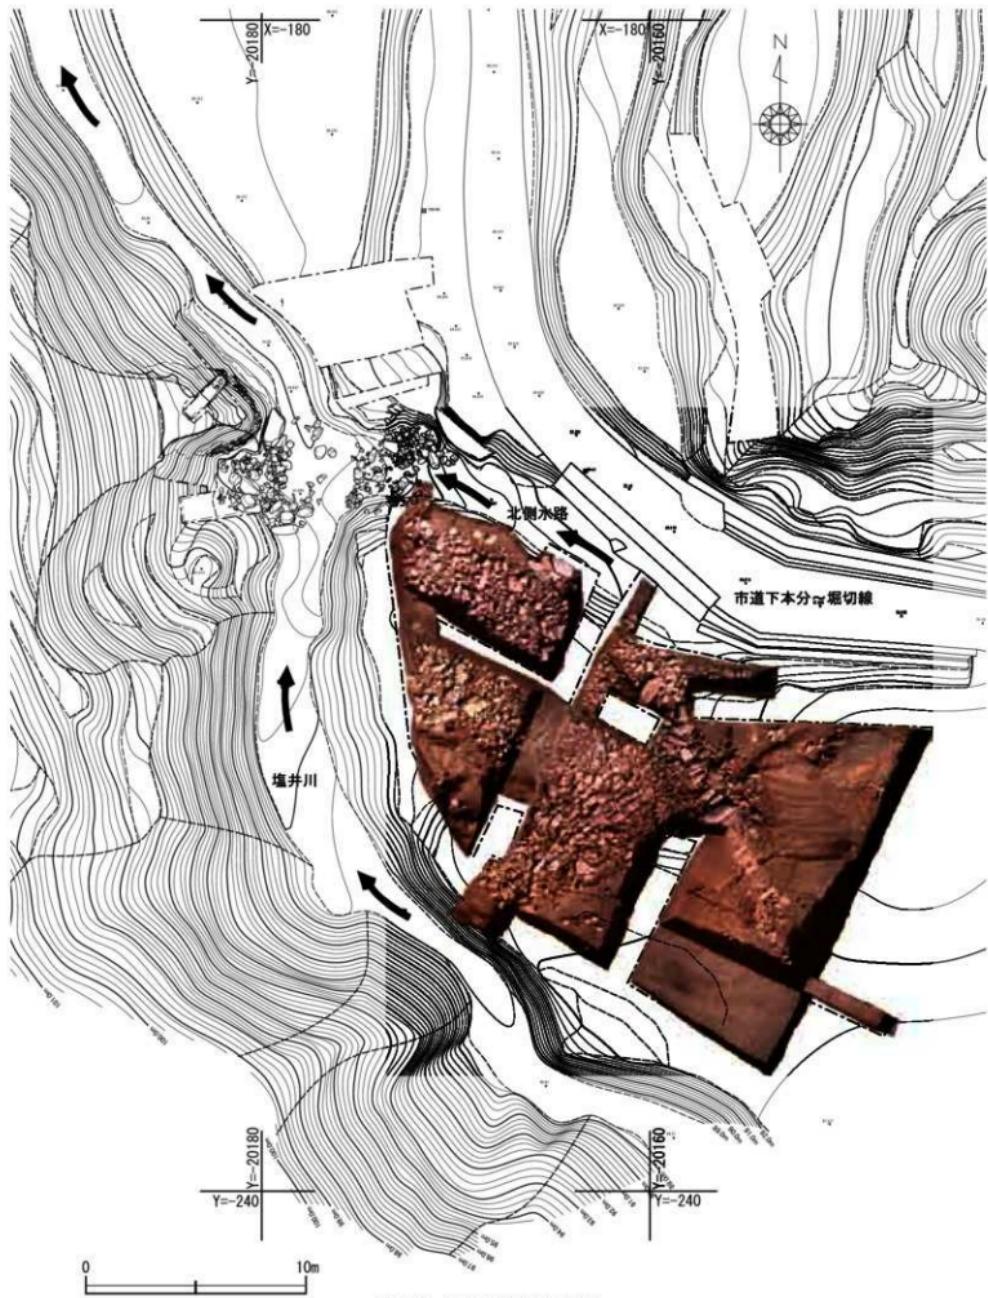
第9図 池ノ尾門跡遺構配置図

池ノ尾門跡周辺は、谷筋にあたるという立地上、交通に適していること、南側の谷部全体の谷水が集まること、また、東側に耕作等に適した比較的広い平坦面が所在することなどの理由から、後世に大規模な開削あるいは自然災害が及んだ地域と判断される。調査の結果、石壠と土壠を検出したが、各遺構の大部分は崩壊しており、さらに当時の地形まで大幅に改変されていることが判明した。

まず、石壠については、段地形の下段部分において基底部の石列近くまで削平を受けしており、石壠北東側においても北側水路により欠損している状況が認められた。また、塩井川についても、花崗岩の岩盤を一定幅に掘りこんでいる状況が認められることから、自然河川というよりも、以前、塩井川の上流にため池があったという話から、それまでの自然流路とは関係なく付設された人工河川であるものと思える。このことから、南西側においても、かなりの部分欠損しているようである。また、石壠前面から約10m北西の地点で検出された土壠についても、塩井川の左岸となり、南側斜面に僅かに残存する程度で、その延長すら追えない状況にあった。

また、門礎石の原位置についても、今回の調査結果で最も可能性が生じた北東側斜面縦に、コンクリート舗装の道路が通っていることから、これ以上の究明はできない状況にあった。(第9図)

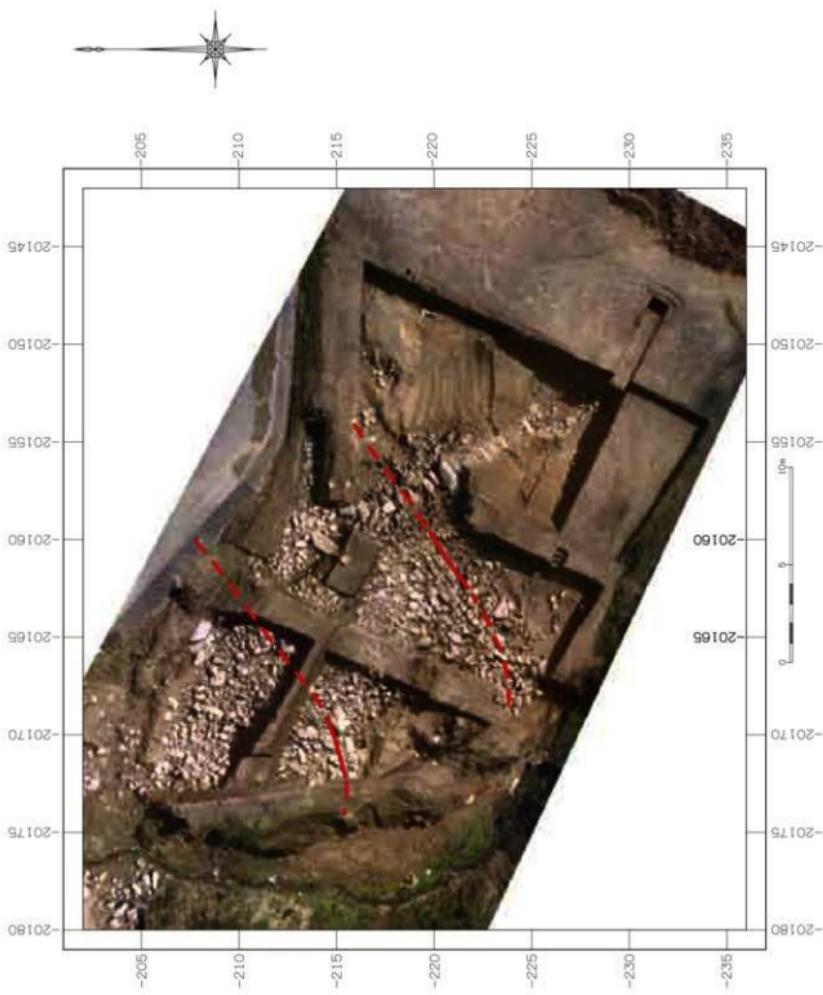
第10図 石塚

石壠は谷に直交する形で北東から南西に向かって延びる。残念ながら、先述のとおり、南西側に塩井川、北東側を水路により寸断され、さらにその北東側に市道が通り、総延長は不明であるが、少なくとも、塩井川北東岸から北側水路南西岸までの距離、約 12 m はあったものといえる。ただし、その残存部においても、後世の開削あるいは自然崩落によりそのほとんどは欠損した状況にあり、石壠の基底部と通水溝の一部の検出にとどまる。石壠の基底部については、石壠前面と背面にそれぞれ石列（前面石列・背面石列）を検出しておらず、基底幅については、両石列の外面の延長線間の距離で約 9.6 m を測る。

石壠の平面形状は前面石列の南西側がやや西側に緩やかにカーブを描くことから、城内側となる南東に向かい弓なりの形状になるものと思われる。石壠高及びその構造など、基底部より上の状況は明らかではないが、石壠内外に面調整を施した石材が多数散在している状況から数段の石積みが想定される。（第 10 図）

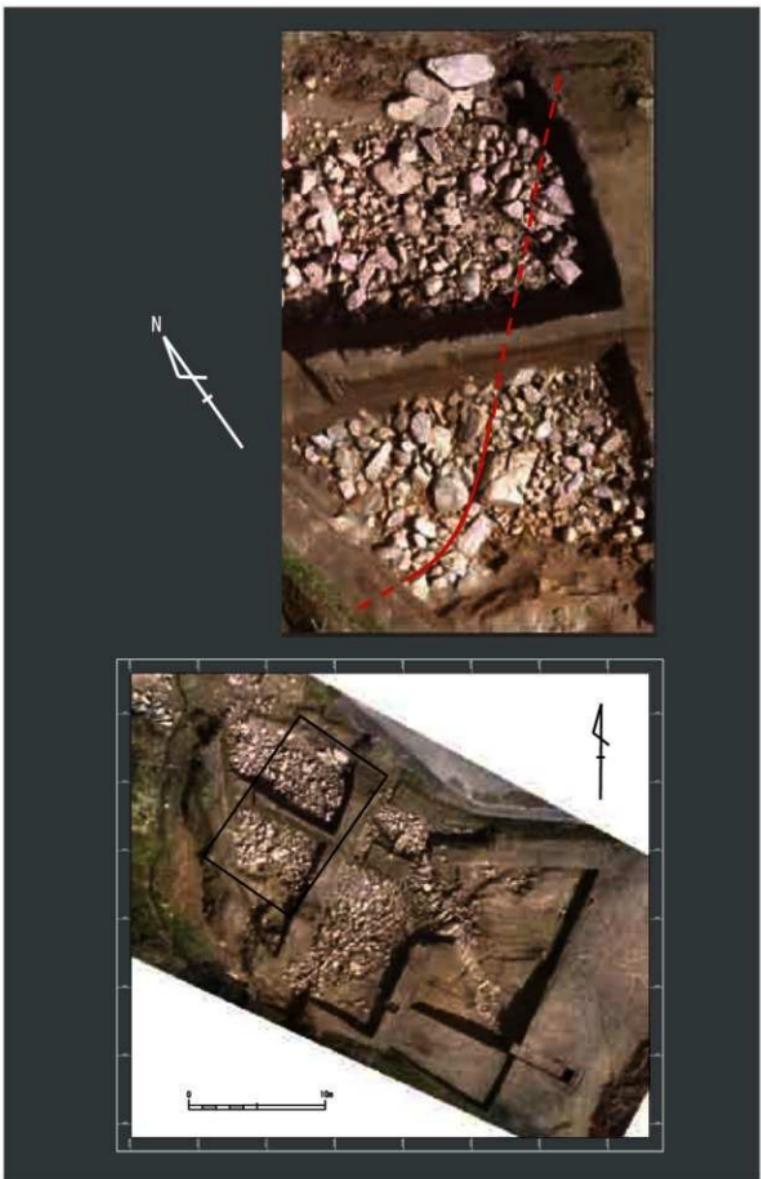
第11図 石塁前面 (S=1/100)

石壘前面には、石壘の構成石材のような、面調整を施した石の転石が認められ、その下に、鉄分の付着した小石が認められる。このことから、前面に敷石があった可能性も考えられる。残念ながら、前面石列から北東側への延長については、今回の調査では解明できていない。(第11図)

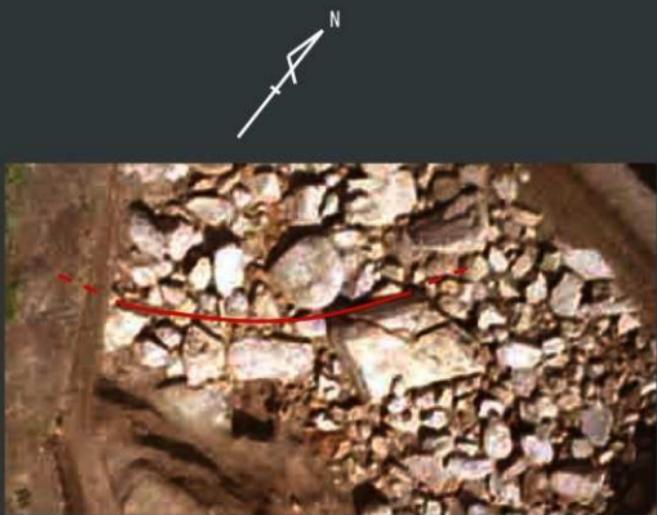
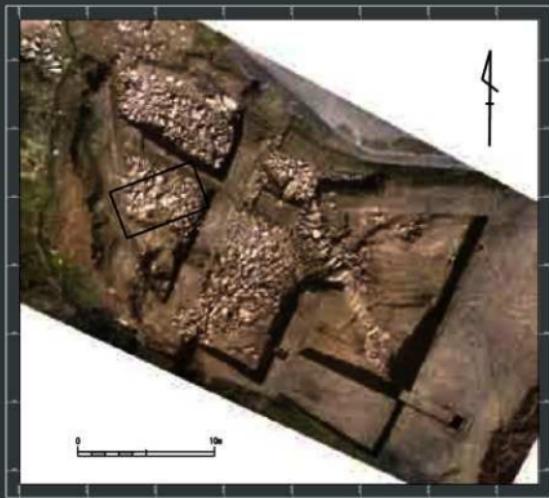
第 12 図 前面石列 (S=1/50)

石壠前面の中央付近よりやや南西側に、約 3.5 m 分の前面石列を検出した。原位置を保つものとして確実なのは 4 石で、南西側はゆるやかに弧を描きながら西方向に延びている。（第 12 図）

各構成石材については、形状及び大きさにおいて様々な石材を使用している。石列のうち北東端の石材は、最大長約 140cm、幅 95cm の平面台形の大型石材で、約 110cm の短辺を外側に向ける。その西隣は、長軸 90cm、短軸 40cm 大の平面長方形の石材を横置きにする。これは、後述する背面石列を構成する石材と似た形状である。次に、長軸 65cm、短軸 40cm の石材で、石壠前面側にやや湾曲した割面を持つ。次に、約 25 × 20cm 大と約 40 × 20cm 大の石が縦列で認められるが、この 2 石が構成石材かどうかは判然としない。その 2 石を挟み、長軸 70cm、短軸 40cm の不定形の石材となるが、これも石壠前面側に割面を持つ。石材の材質については、北東側から 2 番目の石材のみ花崗岩で、その他は安山岩系の石材を使用する。北東端から 2 番目の石材の後背に小トレンチを設定して石材

これら石材の配列は、北東端の石材とその西脇の石材間に約20cmの隙間が認められるものの、その西の石材との間には隙間がない状況である。各石材上面の高さは、北東端の石材のみ突出した状況で、その他はほぼ揃う。北東端の石材のみ石積み2段分の高さになるものと思われる。各石材の石壘前面側は不揃いで凹凸が認められるが、西側2石については割面で面を合わせようという意識が見て取れる。

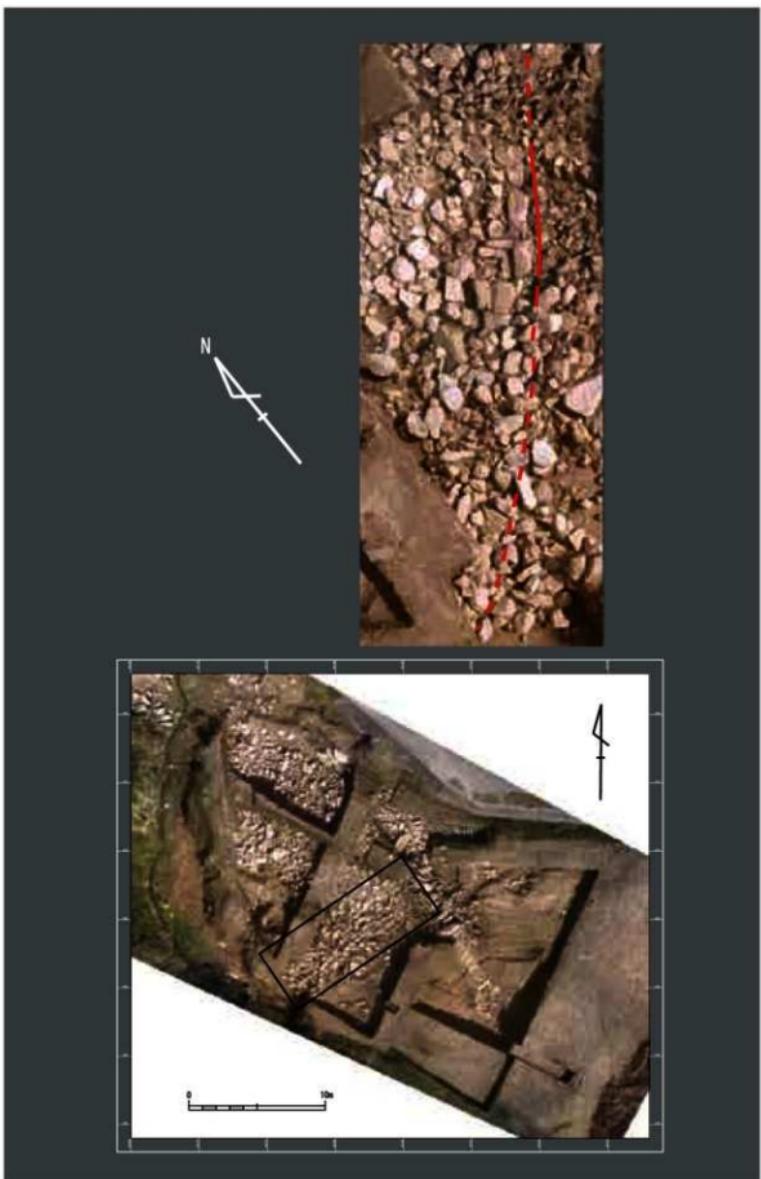
第 13 図 石壙背面 ($S=1/100$)

背面石列から南西側への延長については、多数の転石に覆われ、原位置を保つ石材を見つけ出すのに困難な状況にある。ただ、塩井川右岸の法面を精査したところ、石列の直線上からやや北西側の地点の断面上に、石積みらしき石材が 2 石程認められた。このことから、やや弧を描きながら、西方向に延びるラインが想定される。また、調査区南西端近くの最上部石材の上面とその南東側の地山との比高差は約 1.0m となり、背面石列上面からの比高差は約 1.5m を測る。

背面石列から北東側については、石列北東端まで後述する通水溝の埋没のための溝があり、140cm 程で通水溝の側壁構成材の端部に当る。北東側延長線上の約 80 × 60cm 大の通水溝蓋石は既に原位置を保っておらず、やや北東側にずれている。この蓋石の南東端から 120cm 程で北側水路へと至る。(第 13 図)

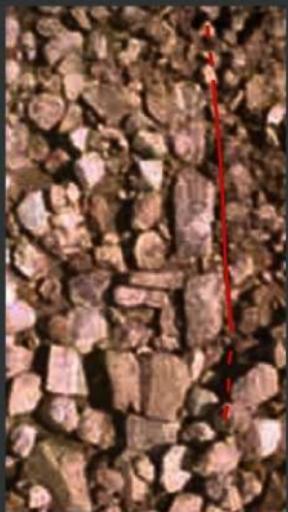
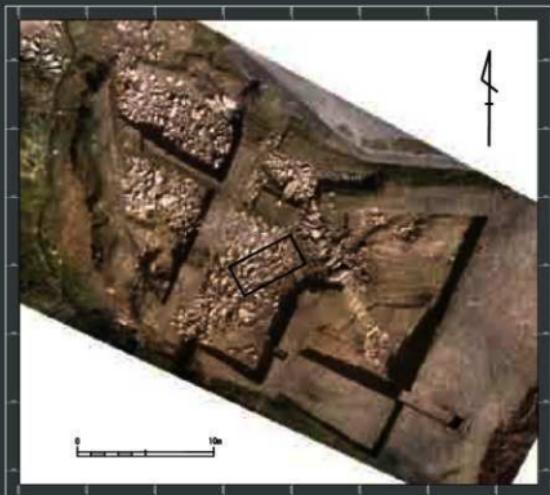
第 14 図 背面石列 (S=1/50)

石壘背面の中央付近の地点に、約2.8m分の背面石列を検出した。いずれも材質は花崗岩で、形状のよく似た3石で構成され、直線状に延びる。(第14図)

各構成石材については、北東側から、約90×40cm大、約100×40cm大、約75×40cm大の平面長方形の石材を短辺を合わせた形で縦置きに並べる。この石列は、南西端の石材から約2.0m程の後背に地山の平坦面が認められ、石材底面のレベルとさほど相違ないことから、基底部を構成する石材とみてほぼ間違いない。

石材の配列については、北東端の石材と次の石材との間に数cm、その次の石材との間に約15cmの隙間が認められる。3石の上面高はほぼ揃えられた状況にあるが、石壘背面側は多少の凹凸があり、不揃いとなる。それに比べ、石壘内部のほうの面に多少揃えているような意識が見て取れるのが興味深い。

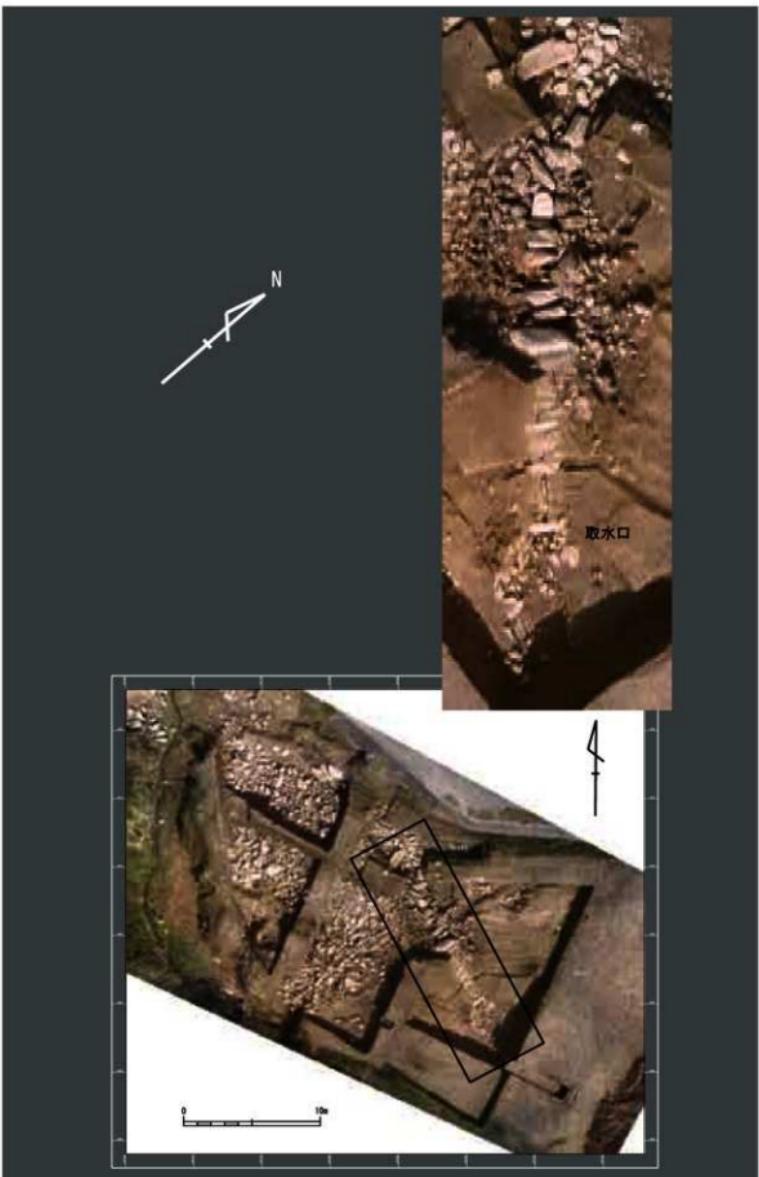
第 15 図 通水溝 ($S=1/150$)

通水溝は、石壠に直交するような形で、南東から北西にかけて検出した。通水溝の取水口は谷の中央付近に設けられているが、そこから北東側の尾根裾寄りに延びている。全長については、北西側を北側水路により断ち切られた状況にあり、排水口も検出できていないため不明であるが、通水溝の取水口が背面石列の延長線上から約7.5m南東側の地点に設けられており、石壠の基底幅約9.6mを考えた場合、少なくとも16m以上あったものと言える。

検出長は、蓋石が既に原位置を保っていないものも含めて、取水口から北側水路南岸までの区間、約10mを測る。蓋石については、取水口の蓋石はやや前のめりとなり前方に落ち込んでいたが、それに続く7石の蓋石、約4.1m分が原位置を保つ。それより北西側の蓋石は原位置を保っていない。(第15図)

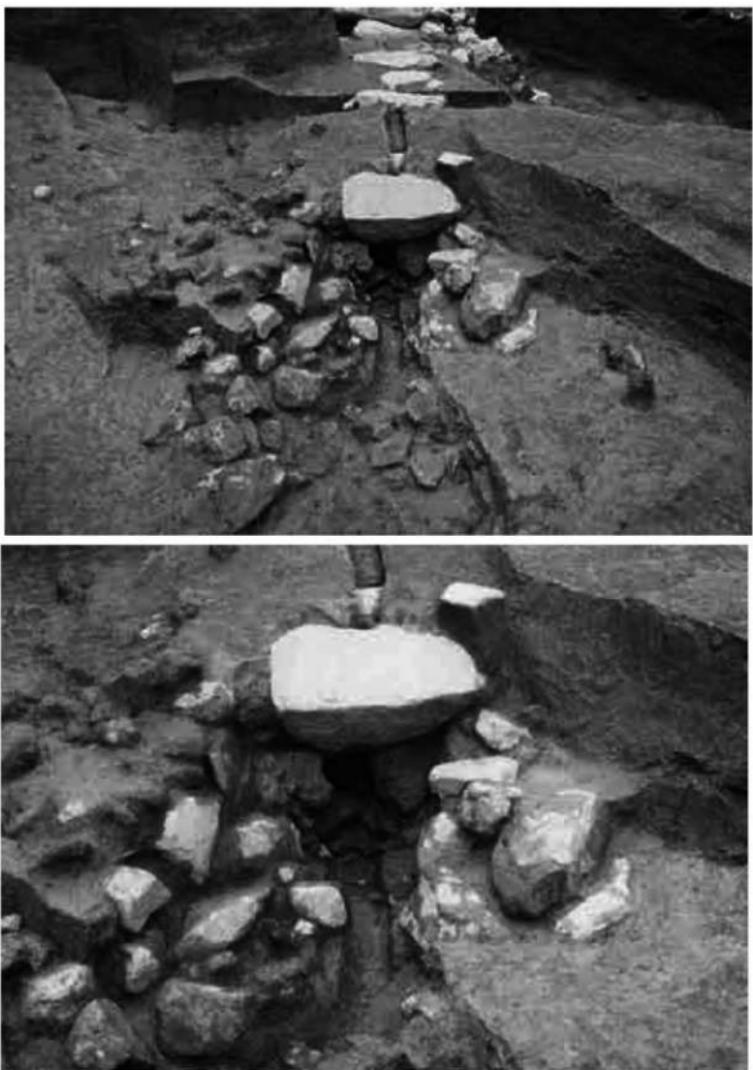
第16図 取水口

通水溝の断面構造については、取水口付近の奥を手触りにより確認したところ、側壁は、小口部を内面に向けて平滑にした数段の石積みにより構成されるものと思われ、内法幅約60cmを測る(第16図)。蓋石には約90~100cm×25~40cm大の花崗岩あるいは安山岩系石材を使用し、前後隙間なく横架したものと思われる。特に、取水口の蓋石については、露出部ということもあり、石材に花崗岩を使用し、蓋石前面及び上面を平滑に仕上げている。内法の深さは、底石が明確に押さえられていないため正確な数値を与えることができないが、現況で、少なくとも50cm以上はあったものと思われる。蓋石上面については、取水口のものを除き、揃えるような意識は働いていない。

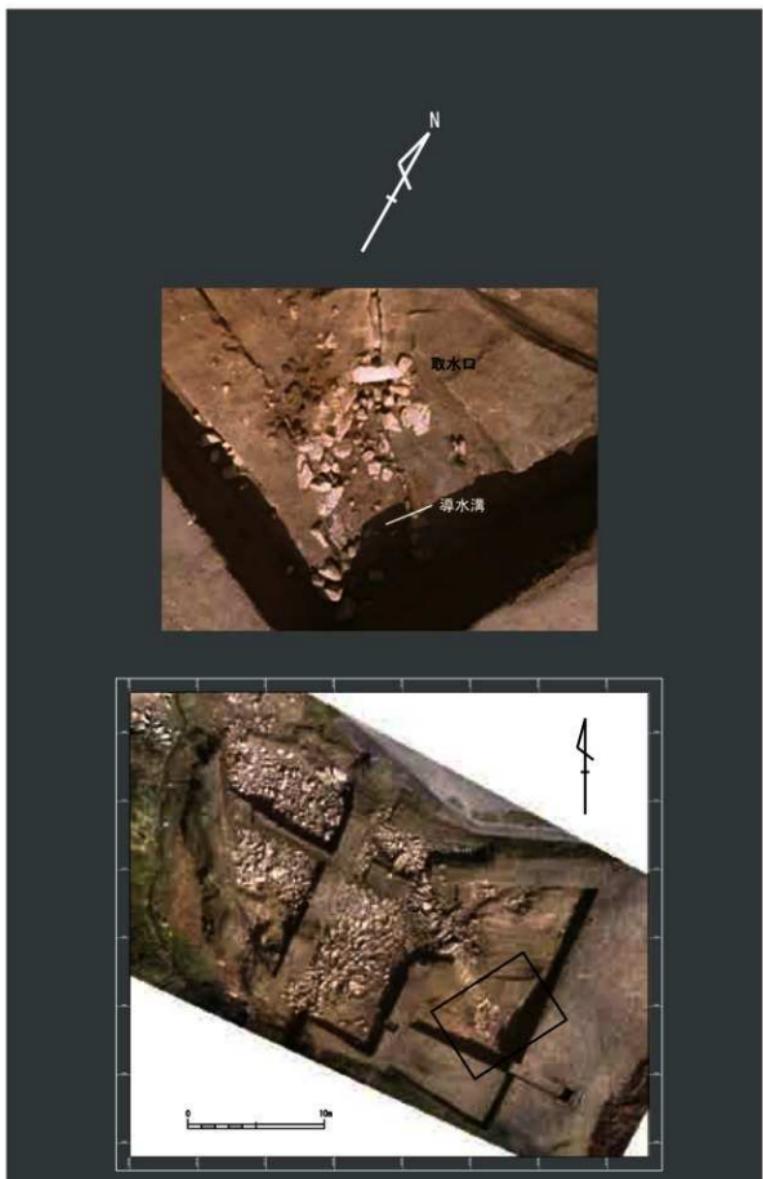
第 17 図 取水口～導水溝 ($S=1/40$)

取水口の前面に、南東方向から延びてくる導水のための溝を約3.6m分検出した。底幅1.0～1.2m、深さ40cm以上の断面逆台形を呈する溝で、側壁を石積みとしている。現況では、2段程度の石積みが認められる。ただ、取水口に向けて、北東壁が直線状に延びるのに対して南西壁は内傾しながら狭まり、取水口蓋石の現位置から20cm程のところで幅が通水溝と同幅の約60cmとなる。南西壁の高さも徐々に高まる傾向にあり、取水口付近で約70cm程度となり、3段の石積みが認められる。(第17図)

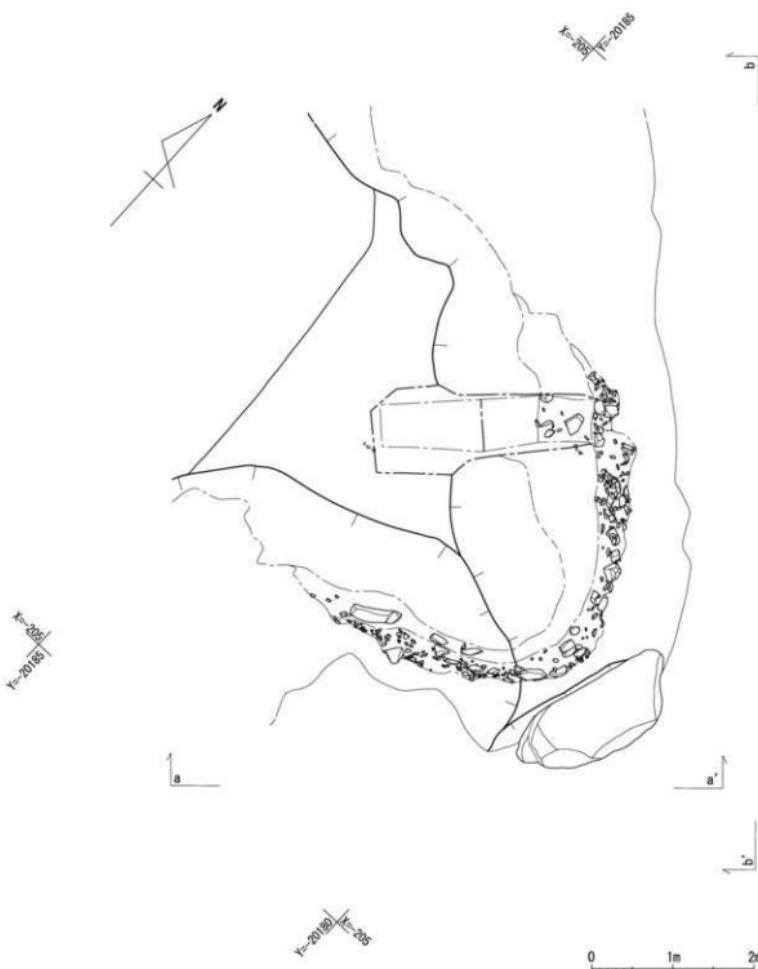
第18図 土壠全体図

土壘は、石列の前面石列南西端から約20m北北西に向かった塩井川西岸に位置する。その大部分は、塩井川で削平された状況にあり、全体規模の把握は極めて困難な状況といえる。また、土壘南側の抉れ部についても、比較的新しい土砂が堆積しており、当時の造作か、後世の開削かは判断できない状況にある。ただ、塩井川の流路内には比較的石が少なく、抉れ部に多くの石材が散在している状況は、少なくとも、塩井川の造成以前には抉り部があったことを物語る。

残存形状は東に突出する平面3角形を呈し、南東辺で約5.3m、北東辺で約4.7mを測る。高さは基底面から残存高2.4mとなる。土壘の勾配については、延長方向が判断できないため不明と言わざるを得ない。(第18図)

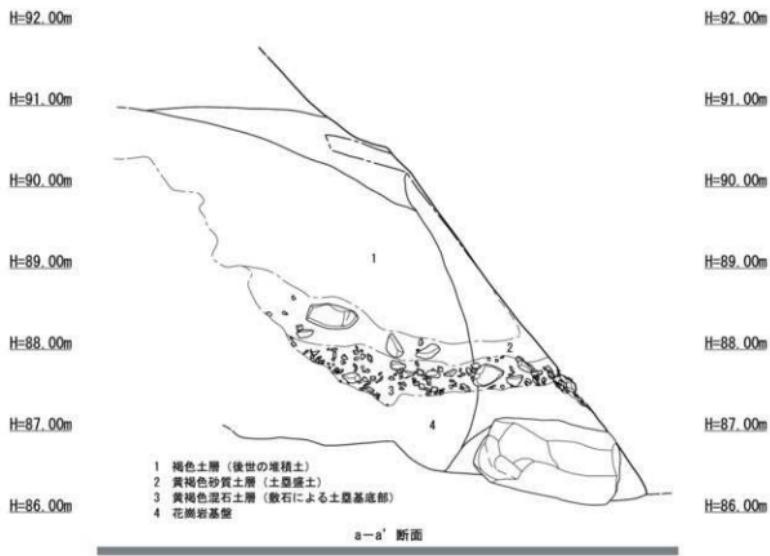
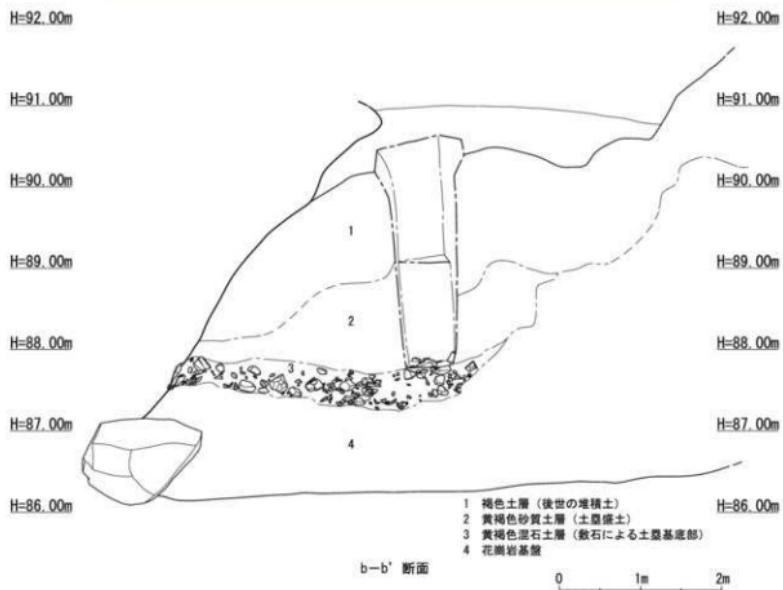
第19図 土壌見通し断面

地山を鉤状に削り平坦面を造り出し、その上に礫・石を敷き詰め、その上に盛土する構造で、切土斜面は約30～35°と比較的緩やかな勾配となり、途中、2ないし3段の小段を設けている。平坦部は南西辺で約2.2m長、北東辺で約3.6m長が残存しており、ほぼ水平ではあるが、平坦面奥がやや下がり気味となる(第19図)。

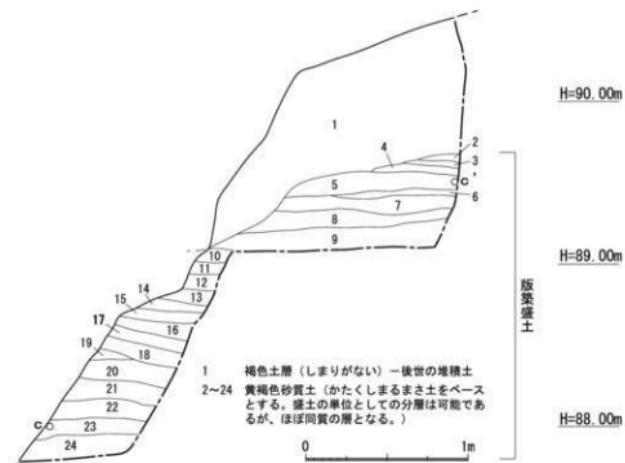
第20図 土壘断ち割り断面

盛土は、基底面から30～50cm上までは、小さいもので数cmから、大きいもので約25×40cm大の礫、石が敷き詰められた状況が認められる。石材はまさ土中に含まれるような石材を主として使っており、一部に花崗岩も認められる。現況の露出部では、礫、石に混じり黄褐色の土砂も混入するが、隙間なく敷き詰められていたものと思われる。その上面から断ち割り部で約1.9m高の盛土となる。3～13cm厚の層が23層確認できたが、基本的には、すべての層がまさ土をベースとしたしまりの強い黄褐色の土砂で構成され、各層の下面がやや柔らかくなっていることから識別した(第20図)。各層は盛

上作業の行程上生じたもので、版築によるものと判断される。

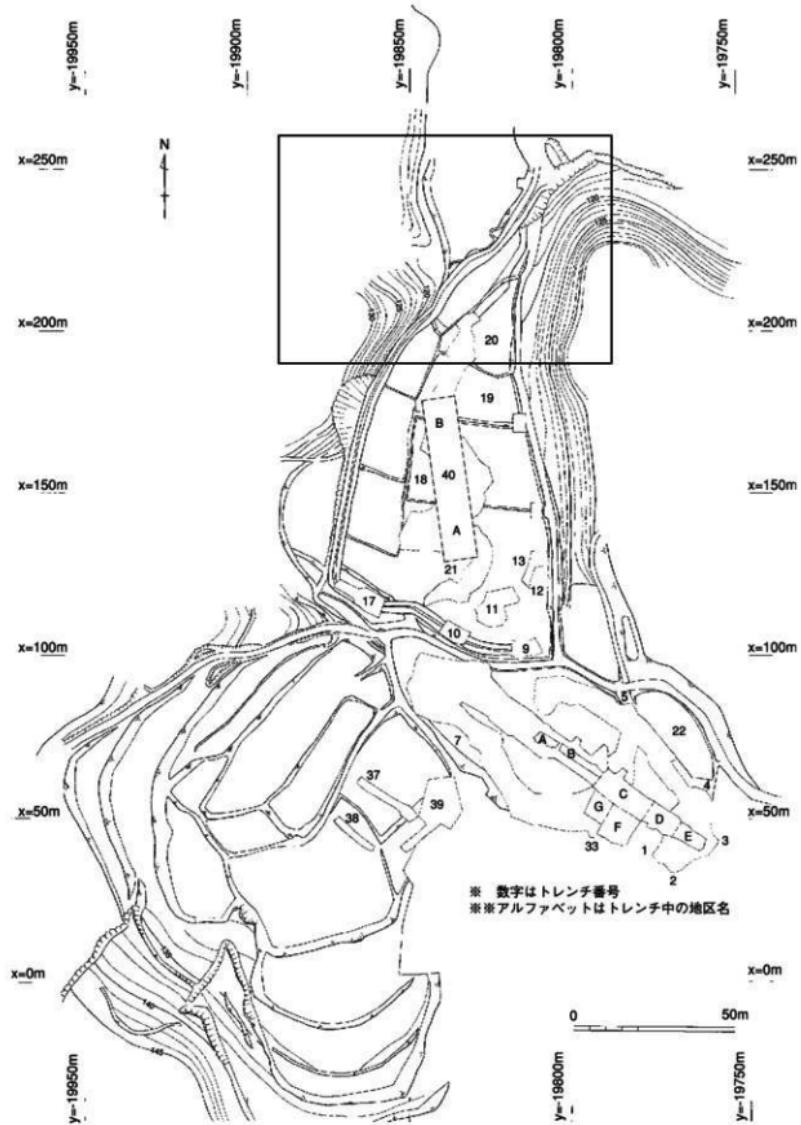
第21図 堤防推定部位置図

今回、対象となる堀堤推定部については、貯水池跡の池尻部分に当たり、池頭との比

高差が10m前後あることから、大堰堤の存在が想定されていた箇所である（第21図）。その後、池内に小堰堤を設けて水量を調整するといった貯水構造が明らかとなり、大規模な堰堤は必要ないとの見解が得られている。

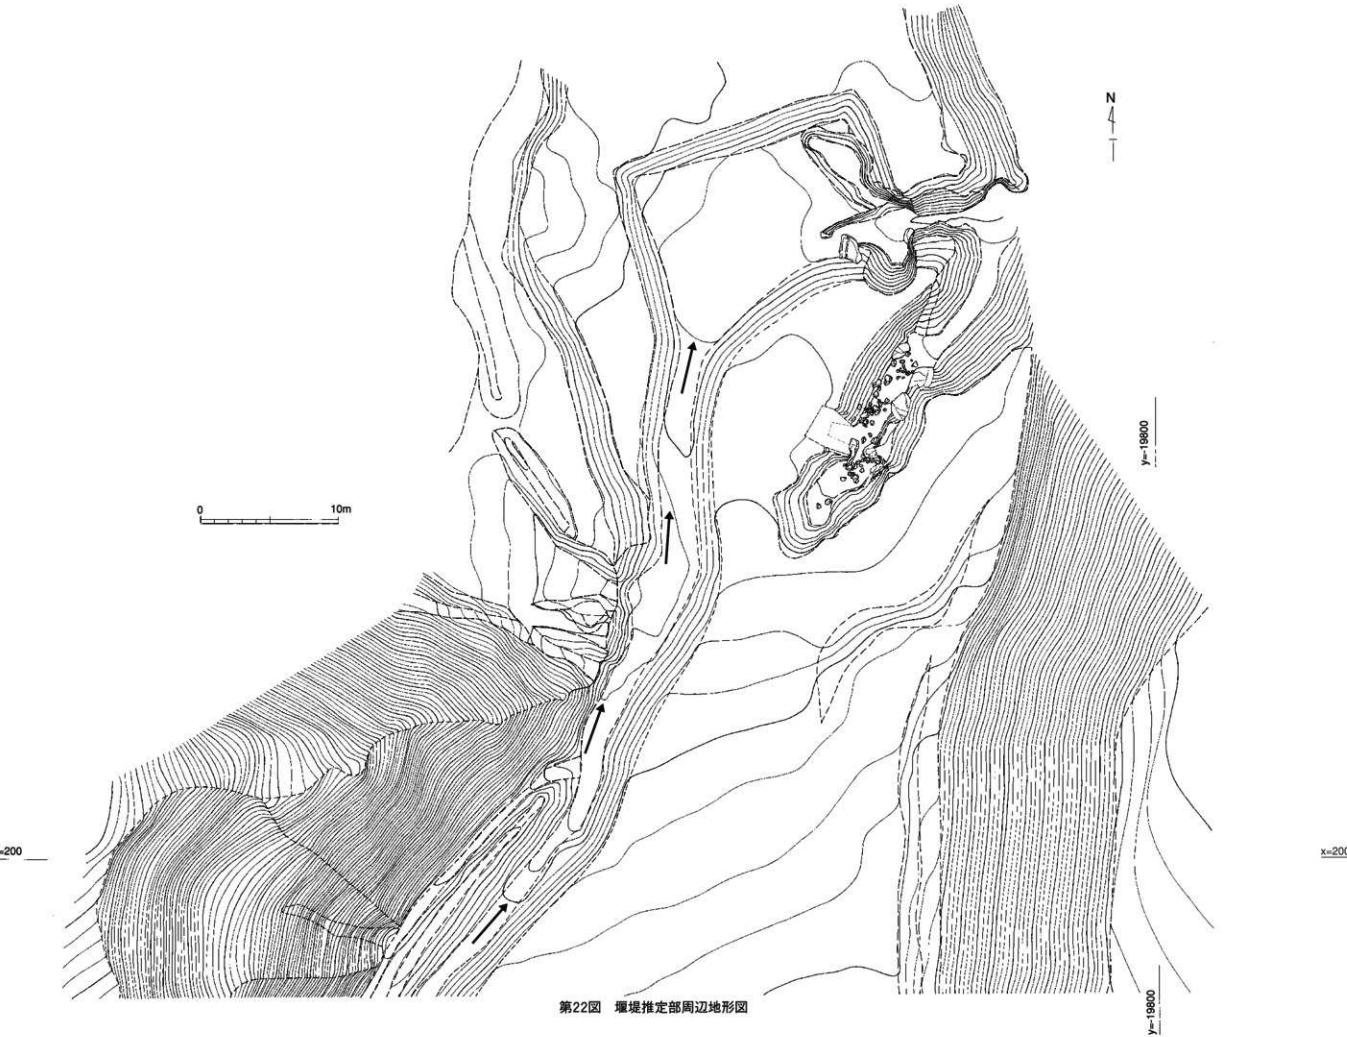
第22図 堤推定部周辺地形図

現況における谷幅は約30m程で、南から延びてくる谷の最も狭まる地点に堰堤推定部は位置する。東斜面からの距離は約11mで、やや東に寄るが、新水路法面の土層を観察したところ、南北方向から尾根が水路対岸までせり出すことが判明している。谷の東斜面頂部には、岩クラという大岩が露出している地点があり、石材の多い地域である。（第22図）

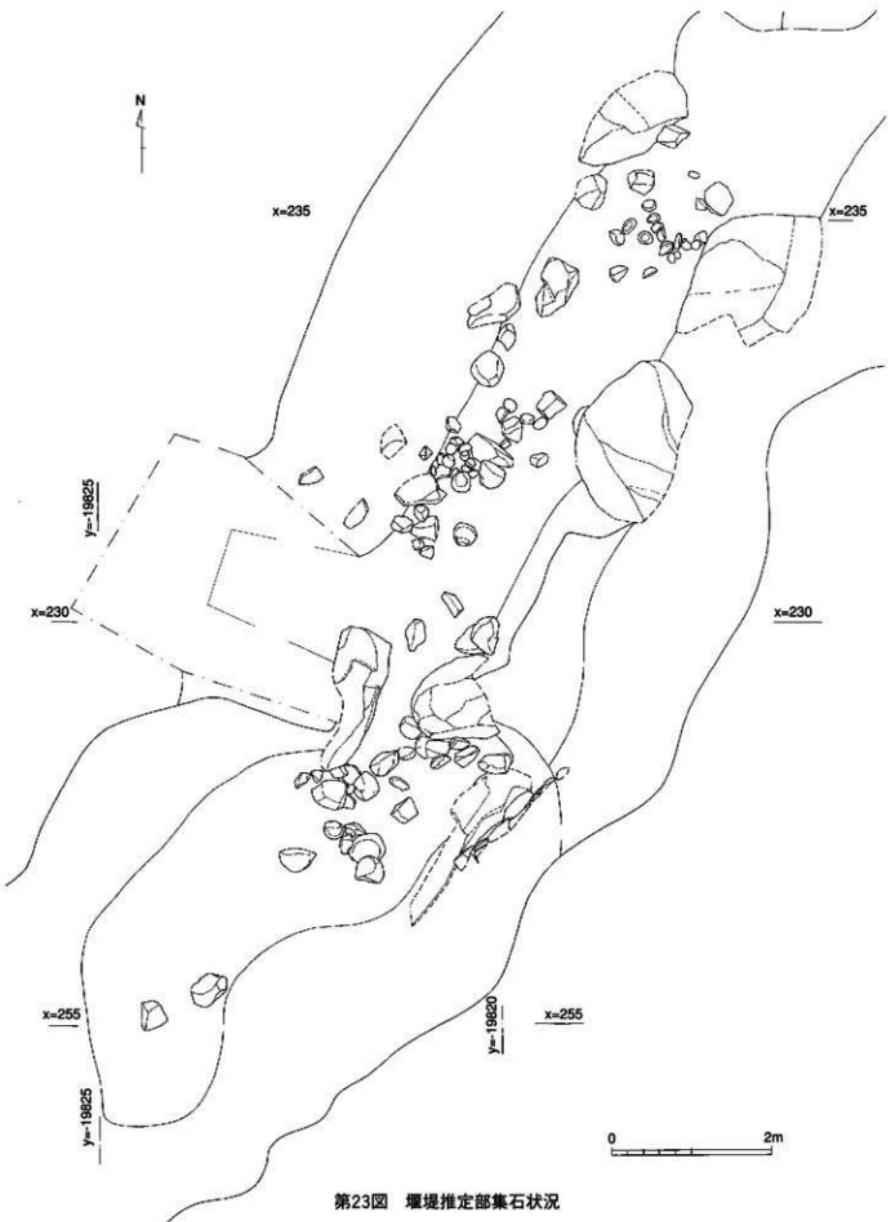
第23図 堤推定部集石状況

現況では、旧水路内には、小さいもので20cm大の石から、大きいもので2m以上の大岩が認められる。水路東岸の一部に20～30cm大の石材を積んだ数段の石積みが認められるが、これは後世の護岸の可能性が高い。水路の底縁に合わせてやや段をつけた石材が以前認められたが、その後、堆積した土砂で埋まったものと思われ、測量時には確認できなかった。（第23図）

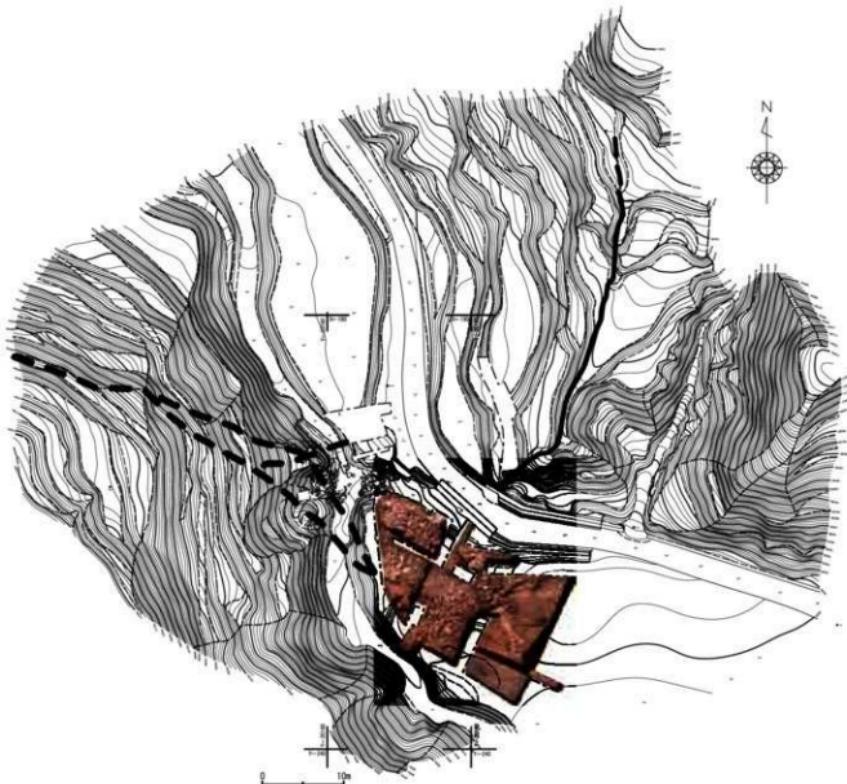
第24図 池ノ尾門跡周辺における外郭線の推定

土壘は塩井川で分断され、その延長が未解明のまま調査を終えているが、3案が想定される。第1案は、土壘が石垣から伸びる外郭線を形成するというものである。この場合、石垣からほぼ直角にふた位置に土壘があること、土壘の現存高が石垣の標高より約2.0m程下回ることから、外郭線は北側に直角に屈曲し、やや標高を下げながら土壘に取り付くことになる。第2案は、池ノ尾の遮蔽構造として土壘と石垣の複郭構造であったものである。第3案は、石垣と土壘の構築時期が異なるというものである。(第24図)

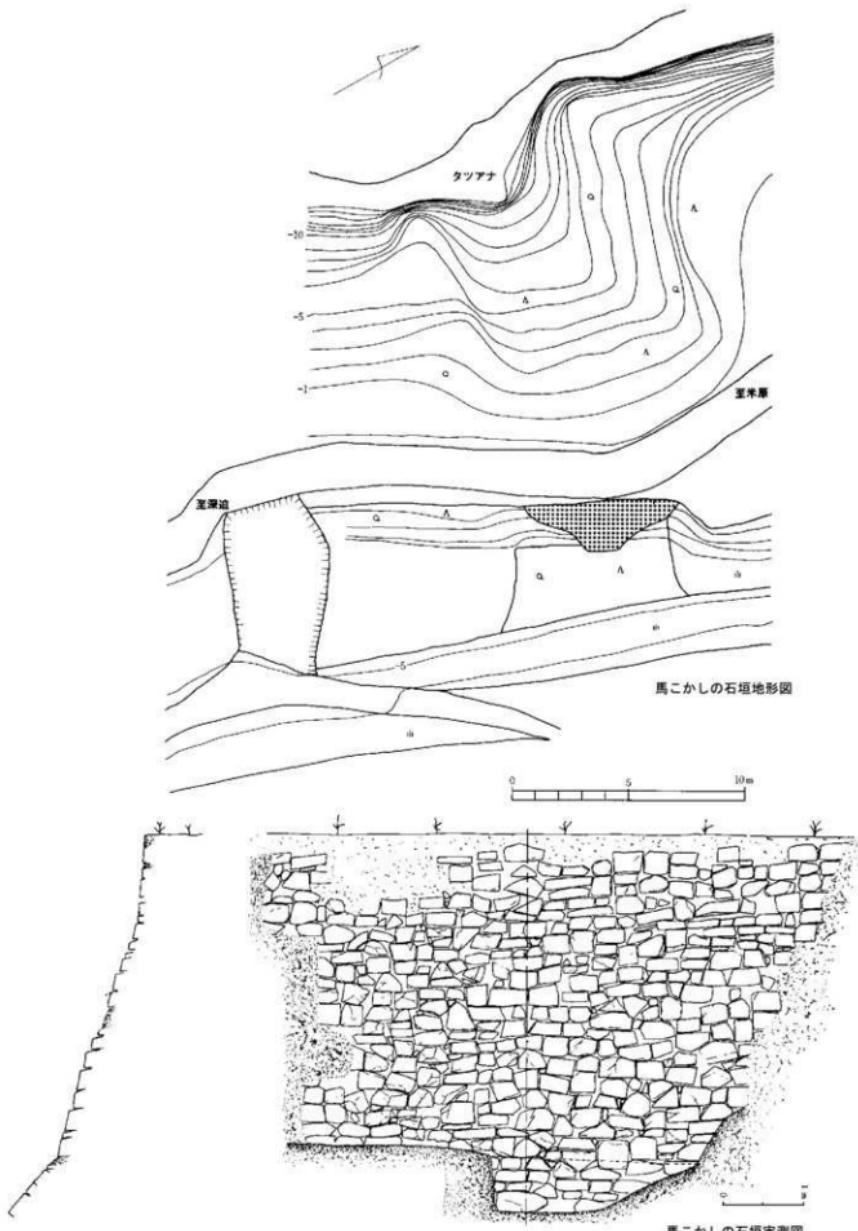
第25図 馬こかしの石垣（熊本県教育委員会編 1983）

さて石垣は先述のとおりこの通路の東側にのみ認められる。その規模は長さ約6.6m、高さは約4.3mまで確認できる。傾斜は断面図（第25図）に示すように非常に急勾配で、上から約2mまではややそり気味であるが、その下約3.8mまでは幾分ふくらみをもち、それ以下は根固め状に裾を広げている。石材はほとんど凝灰岩を加工して使用し、一部に安山岩質のものを認める。石垣の築造状態は、ほぼ長さ30～60cm、厚さ10～30cmの切石をほとんど水平に積みあげ、すき間には小形の石をつめこんでいる。なお石垣の奥行きについてはその深さ、形状ともに不明である（第25図）。

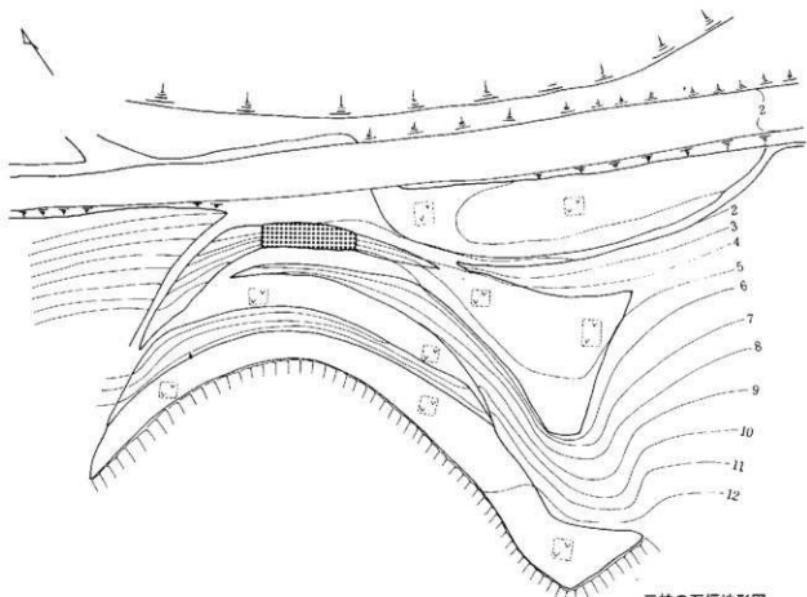
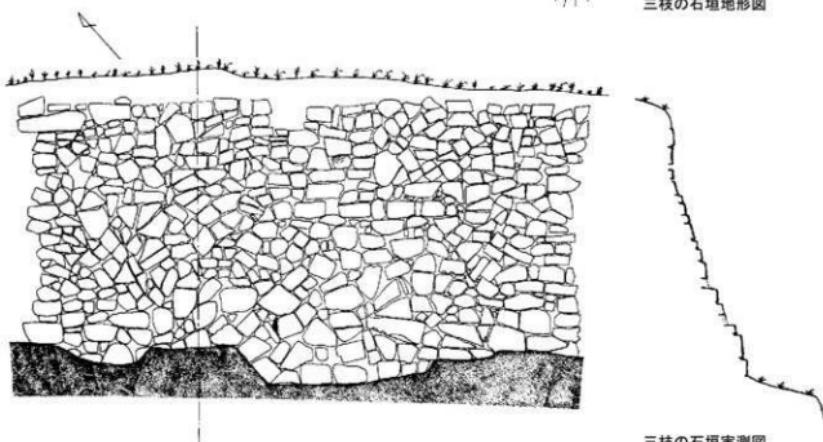
第26図 三枝の石垣（熊本県教育委員会編 1983）

「三枝石垣は米原・一寸櫻方面をむすぶ道路筋に在る。米原台地の南側北崖にそって道路は連なる。石垣付近の地形（第26図）は、東西に走る道路の南、北側がかなり急な崖線をなす。

石垣についてのべる（第26図）とその長さは約8.30m。高さ約4.30m。中央部の傾斜は約75度を有する。石垣は15～20段形成されている。石材はほとんど凝灰岩で大きさ約50cm×70cmの切石を用いている。
