鞠智城跡

第二十八次調查報告

— 深迫門跡における土墨の調査 —

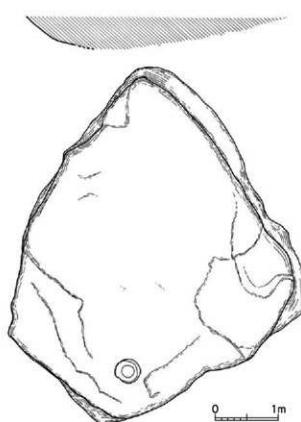
第2図 門礎石実測図（第1次）

門礎石の原位置については、石の移動目的の穴以外、層序の攪乱が認められなかったこと、門礎石の下位、あるいは同一レベルとなる層から布目瓦片等を採取したこと、門礎石の傾斜が根石を抜き取って持ち起した結果との考え方が合理的であることを理由に、原位置に近いとの見解を提示した。

門礎石の特徴は、形状は長径2.68m、短径2.26m、厚さ約80cm以上を測り、上面は特に加工した痕跡は認められないものの、概ね平滑に仕上げられているとした。さらに、軸摺り穴（長径20cm、短径18cm、深さ14cm）を仔細に観察しており、縁が二段となり完全な同心円でないこと、さらに内部の摩滅痕跡が特に西側が顕著

に認められることから門扉の回転方向に関連し、後に開く「内開」の扉であったことと推測した。なお、堀切門礎石でみられるような、軸受けの機能をもつ鉄製の受け皿があつたような痕跡は認められていない。

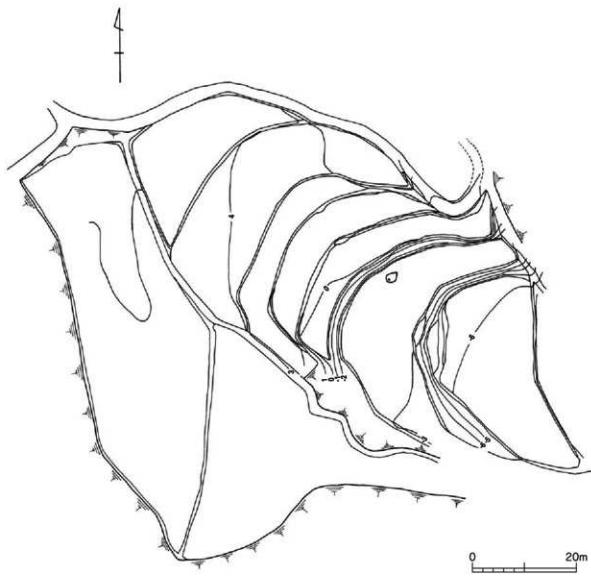
第3図 深迫の地形（第1次）

また、地形測量から、当時の道として、急峻な坂道や曲折の復元が為されている。

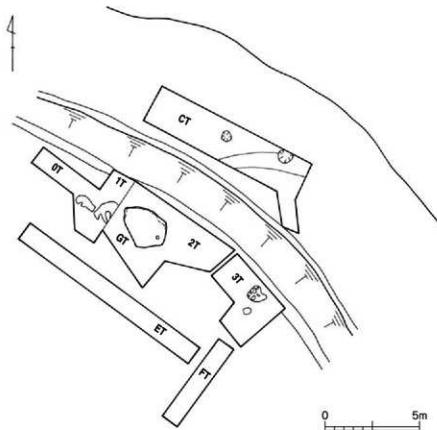
第4図 深迫トレンチ配置図（第3次）

片袖式の門であったかどうかを確認するため、対称位置に対となる門礎石の有無の把握を目的として、計2箇所（2T, 3T）にトレンチを設定して調査を進め、その結果、軸摺り穴から南へ約5.8mの地点に、礎石の根石群と思しき直径約20cm程度の石群を発見している。石質は花崗岩、一石は凝灰岩。周囲と下位には、黒色土が認められ、石を抜いた穴は、長径約1.2mを測るが、上位が削平されているため、さらに大きくなるものと考えられた。

この根石群と考えられる石群と門礎石との間に地山である硬質のピンク色の粘土を幅3.6mの間で確認。東西断面は中央部がわずかに高く平坦となり、南北断面は、谷の下方に向かいやや傾斜する。この粘土には長さ20cm、幅12cm程度の礎石が食い込み、凝灰岩の細片や、土師質の細片が認められている。

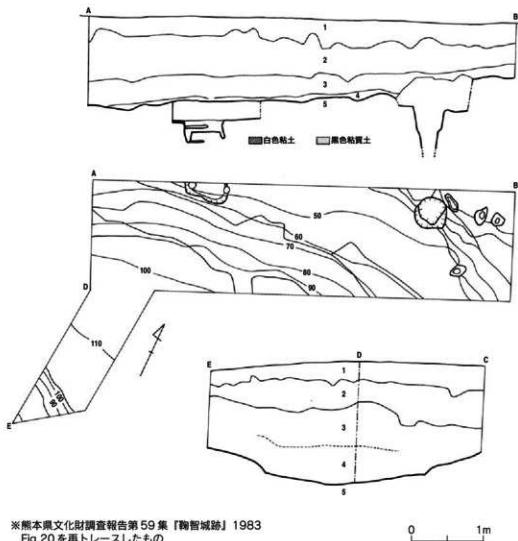
第6図 Cトレンチ平面・断面図（第3次）

門礎石が位置する畠地より比高約3.0m上の平坦部に設定したCトレンチでは、地表下70～160cmから土師質土器3片、刀子片1点が出土した。完掘の結果、硬質の赤褐色粘土層（地山）を全面に亘って露出した。また、トレンチ南東隅から約2.8m幅の浅い凹字状の平坦面を検出したが、道路跡の可能性を指摘している。その道路跡想定遺構の北側には、約3.3mの間隔で東西2基のピットを検出している。東側のピットは、径45～46cmの円形を呈し、深さ55cm以上で、深さ35cmのところでくびれてせまくなり、埋土は、軟質の黒褐色土で下位はより粘質となる。ピットの縁の土砂には、白粘土まじりの斑点が混入した。西側のピットは、底部に2基の小形のピットが認められ、白・黒粘土の薄層が互層に堆積し、黒色は硬く、白色は柔らかいことが判明した。これら2つのピットについては、道路の境を示す柱穴の可能性を指摘している。

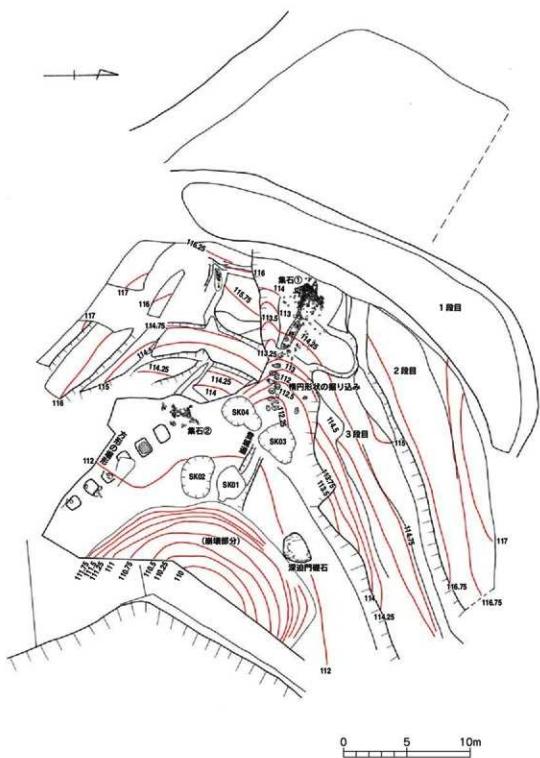
第8図 調査区図（第16次）

深迫の谷間で南北両側から積み上げられた版築土壘を検出した。後世に段々畑として造成された関係で段地形を呈し、その2、3、4段目の法面から互層による盛土層が検出されており、谷を狭めるための版築土壘であることが判明した。版築盛土の状況は、下記のとおりとなる。

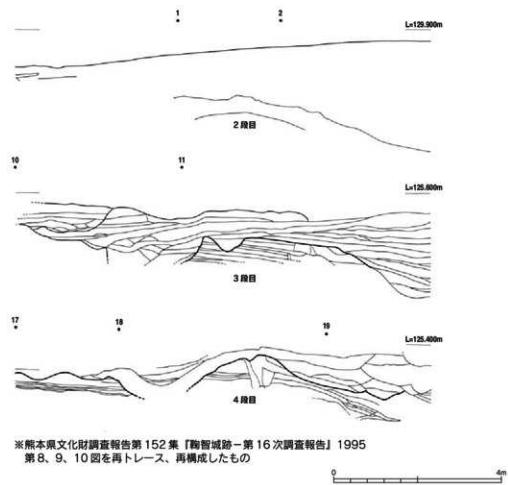
第9図 南側法面（第16次）

3段目の法面から、黒色と茶色のローム層土の盛土を検出し、4段目の法面においては、通路側と山側において盛土の土質が異なる。通路側は黑色土と灰色土を基調とするのに対して、継線を境とした山側は茶色ローム層土を基調とする盛土となる。

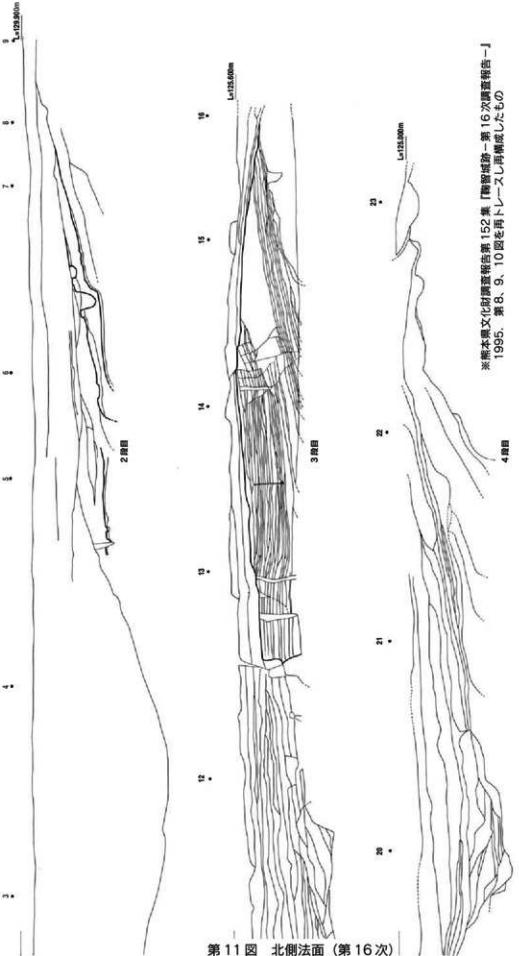
第11図 北側法面 (第16次)

2段目においては、基底部近くに茶褐色土を強く叩き締めた層を検出しており、叩き締めた状況から土壌の基底を為す層と判断された。3段目においては、20～30層の盛土層が検出された。個々の層は、層厚10cmも満たない細層でローム土をベースとしており、茶白色、灰茶色、橙褐色、黒茶色など多色に及び、強く叩き締められている状況が看取された。また、土壌の北東端から8.9m南西の地点に、ヒビ割れのような継位の細層が認められた。4段目においては、オリーブ色を基調とする盛土が検出されたが、はつきりとした分層はできず、全体的にまだら模様となる。

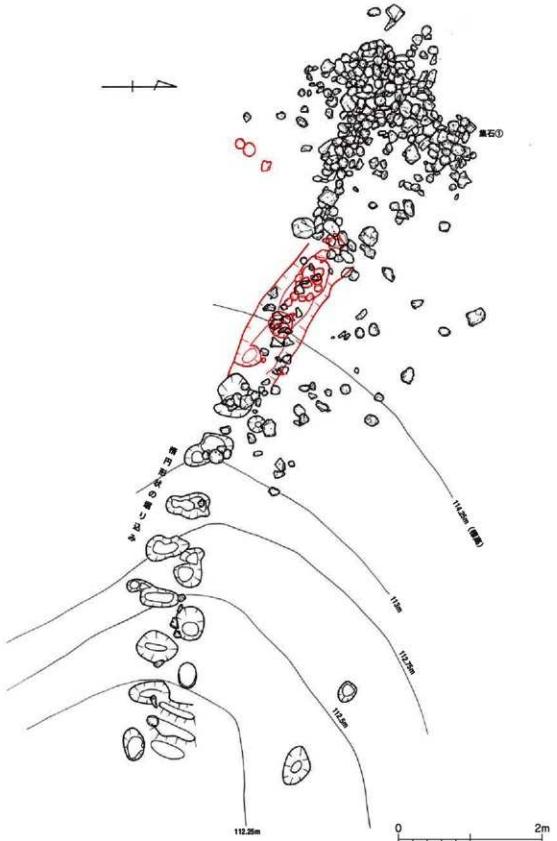
第13図 集石①・精円形状掘り込み実測図（第16次）

登城道については、一部の検出にとどまったが、直径60cm、幅40cm程の梢円形状の掘り込み穴に円錐が敷き詰められたものが検出され、登城道の敷石と判断されたことから、敷石を伴うことが予想された。調査区の下方から、南側の尾根帯を通る道を想定している。

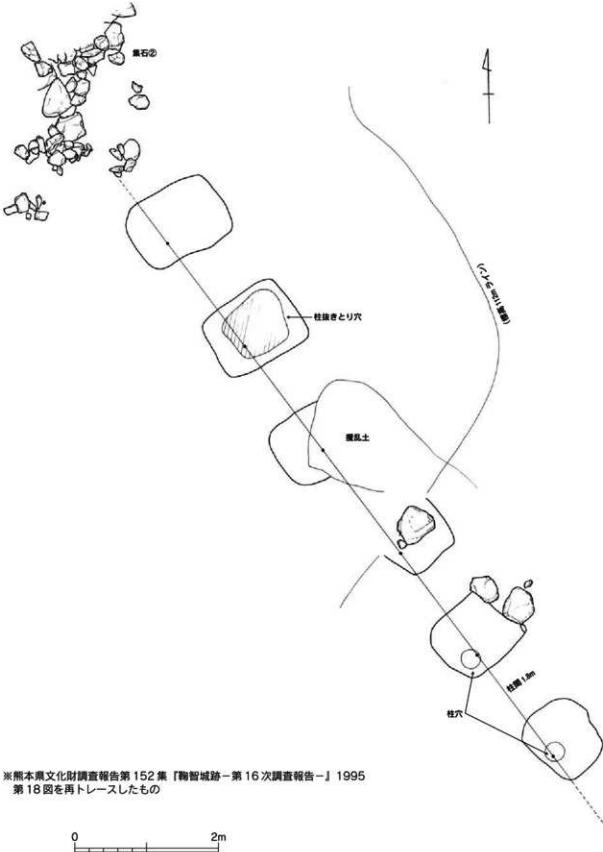
第14図 堀形・集石②実測図（第16次）

また、谷部の南側から方形状の掘形6基が検出された。うち2基には柱穴を伴っており、柱間隔は1.8mとなった。版築土壘の根部に位置し、登城道の南縁に並ぶ杭列との解釈が与えられた。

また、登城道周囲の4基の土坑（SK01～04）の調査では、いずれも門礎石の地業穴との判断には至らなかった。しかし、そのうちSK04の埋土の底部（層厚20～30cm下）から割り石列が検出され、版築土壘の下層部の割り石列とした。

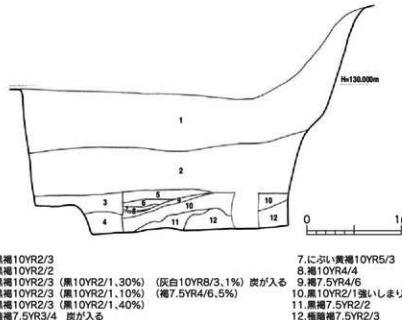
第16図 28-2トレーニング土層断面図

1段目のトレンチ断面につながる形の本トレンチ南側断面においては、版築土壘と考えられる土を確認した。耕作土及び中世の遺物を含む層の下で、当時の遺構面と考える黒色土の上面となる。

城外に向けて緩やかに傾斜する黒色土の平坦面上に合わせるように、3～4層に水平に積まれた土が版築土壘の一部と考えられる。また、他の土により切られている部分もあるが、

その先にも同じ土が続いている。この版築土の層は、北土塁側の2段目法面に露出する版築土壘部につながると考えられる。

このことは、後述する28-4トレーニングで検出した北土塁の基部を前面とする土塁の平面的な広がりを知るうえで重要である。ただ、本トレーニング南側断面で検出した、北土塁の最も城内側のこの部分付近においては、何らかの遺構の存在が考えられる。その点については十分に検証するには至っていない。

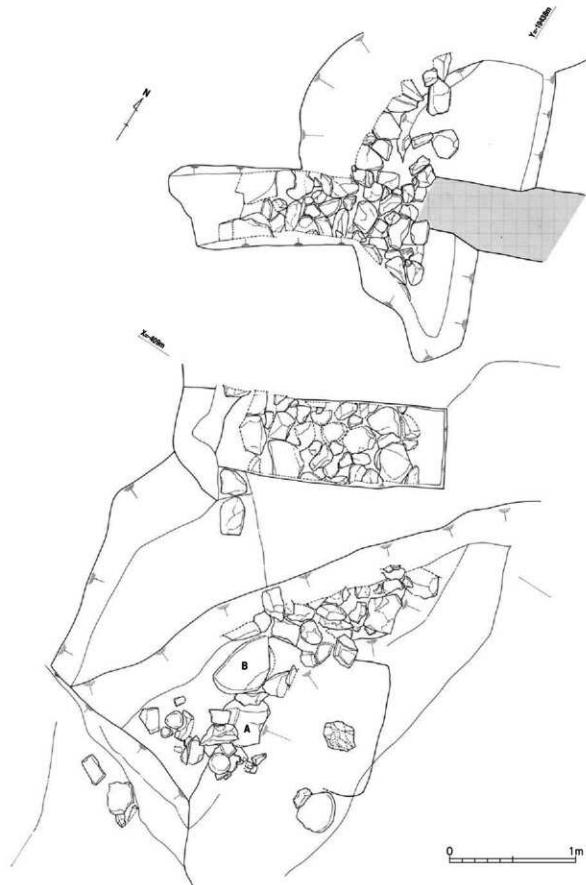
第17図 南土墨裾部石敷き状況

黒褐色土を基調とする土壌の裾部において、半分盛土に埋まった形で石列を検出した。当初から露出していた2石の石列に連続すると考えられる。28-5、8トレンチ双方で2石ずつ検出され、20~30cm大の平石を使用していた。石材はいずれも安山岩系の石材で、やや前面を揃えるような意識のもと整然と並べられていた。石積みではなく、1段で構成され、その上に、黒褐色、浅黄橙色の互層盛土が確認された。石列の上にも下の石列に連続しない間隔を空けた石の並びが確認されたが意味合いは不明である。

さらに石列前面には、土墨裾部に平行する約1.2m幅の帯状の石敷きを確認した。外に向かい約16度でやや下傾する。10~30cm大の安山岩系の石材を主に使用しており、一部に軽石も使用していた。石敷きの前面は不揃いで、ある程度隙間ない状況で置かれていたが、上面の面を揃えるような意識は認められない。

土壙部の石敷きについても、平成6年度の調査時に南土壙の前面の一部に検出されており、その存在が想定されていた。当該調査では、南土壙の28-3、8トレンチではその延長と土壙部の石列が把握され、さらに北土壙前面の28-4、5トレンチでも検出された。南土壙の場合、約30~45cm大の平石を使用した土壙部の石列前面に、幅約1.2mの範囲に敷かれている状況が認められた。水平ではなく、外に向かい、約16度の傾斜下りる。北土壙の場合、全体的な把握は困難であるが、28-4トレンチの状況から、幅約70~80cmと南土壙のそれより狭い範囲となり、やや粗である。南土壙、北土壙双方とも、上面を同じレベルである程度は揃えているようであるが、まばらであり、また、外縁の仕上げが粗雑であることから、見せようと/orの意識が薄い状況が見てとれる。南土壙前面敷石の上層には平成6年度に把握された赤褐色土の盛土層があり、また、北土壙においても土壙部からやや下傾しながら約5.8m外にまで及ぶ水平堆積層が把握されており、それら盛土層に付随するものかどうか、今後の検討が必要である。

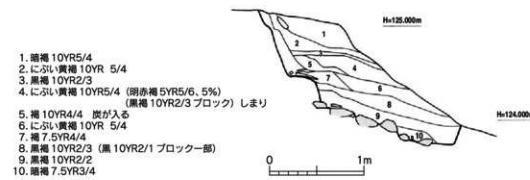
第18図 28-8 トレンチ北壁土層断面図

石敷きの上面には比較的硬化した約12~16cm厚の黒褐色の砂質土（第18図8・9）が把握され、その上にいぶい黄褐色を基調とする土層（第18図2~6）が認められた。このいぶい黄褐色の土層は第16次調査の際、盛土として把握されており、今回の調査でも、かなりしまりのある土層であることが把握され、人為的な盛土であることがほぼ確実となつた。盛土が土壌本体の構築後、一定期間経過した後に為されたものか、あるいは直後に

土壘本体と一体的に為されたものは判然としないが、石敷き自体、上述の理由から見せるための意識が認められず、盛土の時期も後者の可能性が高い。また、新たに見つかった柱掘形の上面には、1石認められるものの、その周辺の散石状況を見ても石敷きがあったような痕跡はないように思える。

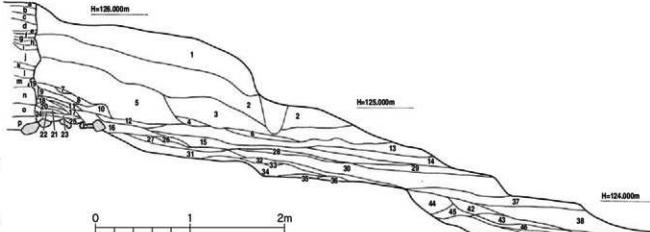
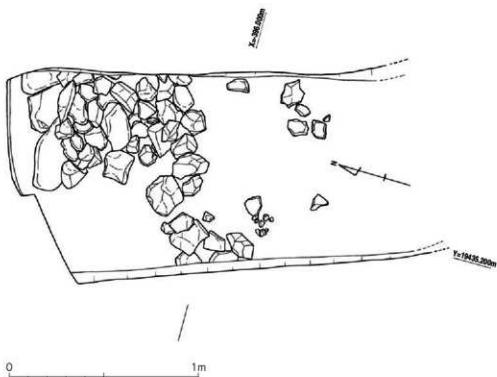
第19図 28-4 トレンチ平・断面図

本トレンチにはほぼ直交する形で、版築土壘の前面を明確にとらえることができた。壁の前面は平滑ではないが、上からの叩き締めのためかなり硬化している。また、その壁面に入り込んだ形の柱痕跡の存在も明らかとなった。

土壘の前面の直下には、28-3 トレンチで確認したものと同様の石列がある。石列は露出部で確認する限り最大35cmの長径であり、土壘前面から奥に向けて17cm入っている。その石列の上、土壘前面に接する部分から城外に向かって80cmの幅、浅い傾斜で石敷きが存在する。ただ、柱痕跡の前には石敷きは見られなかった。

本トレンチの断面では、石敷きから城外に向けた平坦面の存在を確認した。石敷きの先端部から5m、締まりのある土層が続く。その平坦面の先からは、約30°の角度で急激に傾斜している。地山の上層には灰黄色土等を含んだ層が地山の向きに沿って存在するようだ。石敷き上部には、粘質の薄い層を含む数層がある。28-3 トレンチにおける南土壘前面底部に見られたものと同様に、土壘の強度を高めるためのものと捉える。それより上部はブロック状の土を含む層となり、明確に分層することは難しく、後の流れ込みと考えられる。

柱穴にかかる土層断面では、土壘壁面にかかる土層に見られた石敷きとその上部の薄い粘質の層はない。その他に大きな違いはない。柱穴部分においては、断面上に穴が開いて

いる部分もあり、これまでに雨水等によるかなりの水が入った形跡がある。確認できる部分の埋土はトレンチ断面の土と連続する。また、この断面にかかる石敷きの見られない部分には、平面で見ても何らかの堀形があると考えられるが、現段階で確認するまでには至っていない。

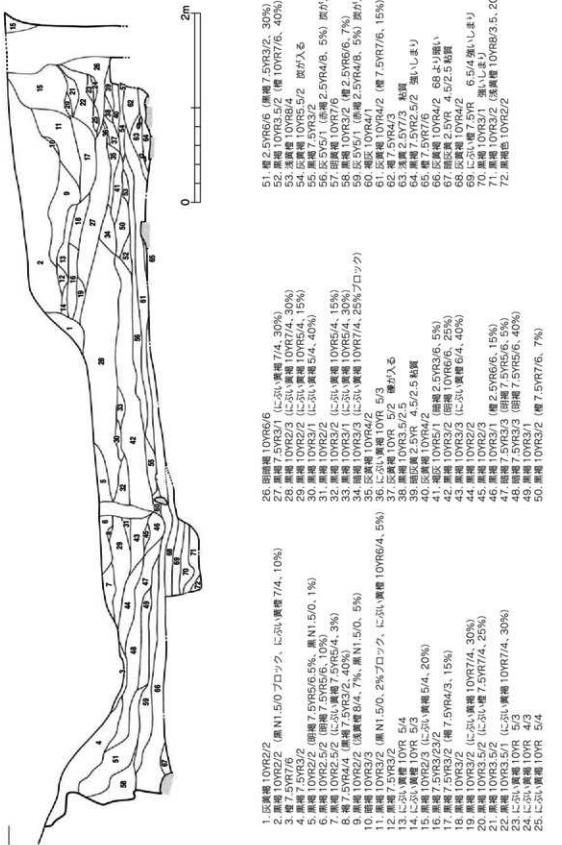
第20図 28-5トレンチ西壁土層断面図

本トレンチでも、北土壘の版築が見られる壁面と前面の石敷き、そして、柱痕跡を検出した。また、南土壘の壁面も確認した。

北土壘の石敷きの検出状況は、28-4 トレンチに続くものだと考えられるが、レベルは約35cm高くなっている。

トレンチ断面について、柱穴の上部にはほとんど埋土がなく空洞となっていた。これも雨水等の水の浸入によると考えられる。登城道を想定している部分であるが、縮まりのある水平堆積の層がいくつか見られるが、明確な硬化面としてとらえることはできない。さらに、一部掘り下げた部分においては、底の部分に数個の石が見られ、さらに検証が必要である。

南土壘においては、壁面の前面を検出し、28-3 トレンチにつながるその方向を把握することができた。

トレンチ断面では、石列の一部かと思われる石を一つ検出した。その上部には、これも28-3 トレンチ同様、土壘の前に土を積んである程度しまりのある層が存在している。また、現段階においては土壘前面の最下部までの確認には至っていないため、今後明らかになる部分もあると考える。

たが、当該調査でさらに北に1間分の柱掘形を検出した。さらに北土壙においても、柱痕跡あるいは柱堀形を約1.8mの間隔で7間分検出した。28-4、5トレンチにかかる柱痕跡は、やや盛土部分に食い込むような形で検出されており、版築工法における支柱であることが把握された。このようなことから、南土壙の東の6基及びその北の1基の柱掘形についても、盛土自体すでに消失してはいるものの、支柱穴であるものと判断できる。

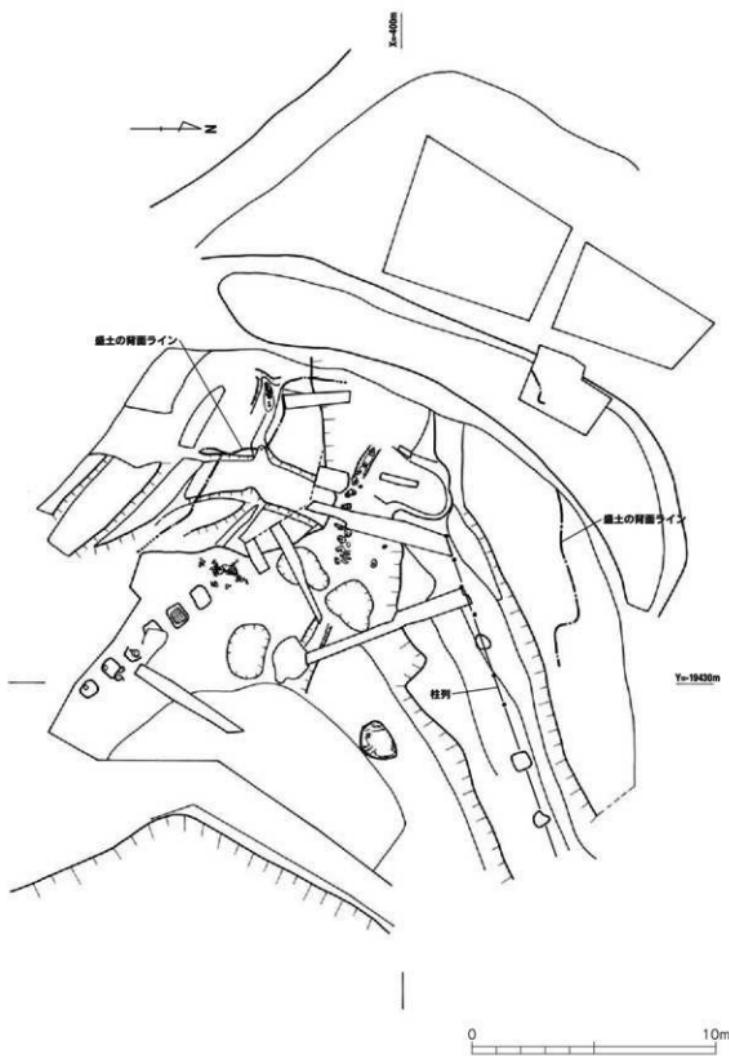
第21図 遺構配置図

これら遺構の検出による土壙部を把握できることにより、土壙の延長方向及び規模がある程度解明できた。南土壙は北西方向に延びており、北土壙はそれにほぼ直角に折れ、北側の尾根の突端部に取り付く。その丁度、角の部分が門口となるものと思われる。南土壙の規模は、残存が悪く、部分的に残る盛土から、土壙幅約6.7m、土壙高約4.0mが想定される。また、北土壙の規模については、28-2トレンチから盛土の背面端部が確認されており、そこまでを含めると土壙幅約15m、土壙高約4.0mと、南土壙に比べて大きな土壙となる。しかし、城門の構造を考えると、高さは揃える必要があることから、南土壙も同様の規格をもつものと思われる。

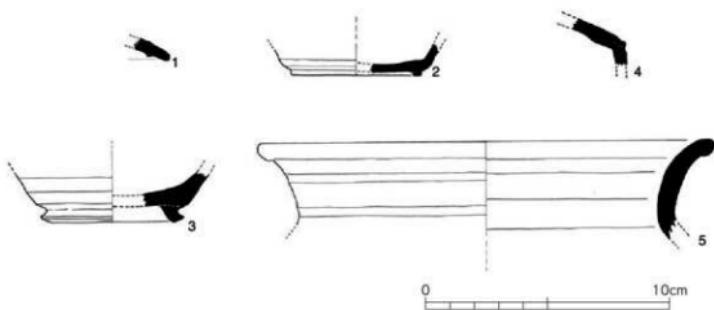
第23図 須恵器

第23図1～5は、須恵器である。1～3は石壙基底部の上層、灰青色砂質土中から、4は表採、5は石壙背面の遺構面直上からの出土となる。

1は壺蓋の口縁部片である。やや扁平な形状になるものと思われ、端部を丸く仕上げる。口縁端部より1.2cm内側に僅かなかえりがつく。外面ともナデ調整を施し、比較的丁寧な作りである。2、3は高台付き壺である。2は底部片で、底部径9.0cmを測る。体部は直線的に立ち上がり、底部縁よりやや内側に高台がつく。高台は0.2cmと低く、端部を平たく仕上げており、扁平な感を与える。器厚は薄い。底部は、ヘラケズリ後、ナデ調整を施しており、丁寧な作りである。3も底部片で、底部径9.3cmを測る。体部はやや丸みを帯びながら立ち上がるるものと思われ、底部端よりやや内側に高台がつく。高台は0.9cmとやや高く、端部を外に向けてつまみ上げている。器厚は厚く、重厚な感を与える。体部外器面はヘラケズリ後ナデ調整を施す。4は長頸壺の胴部片と思われる。肩部はやや丸みを帯びており、最大径からほぼ垂直に下りる。外器面の肩部から最大径にかけて自然軸がかかる。胎土に砂粒は少ない。5は大型甌の頸部～口縁部片である。口径28.0cmと大きく、頸部から外反しながら立ち上がり、口縁端部を折り曲げながら丸く仕上げる。

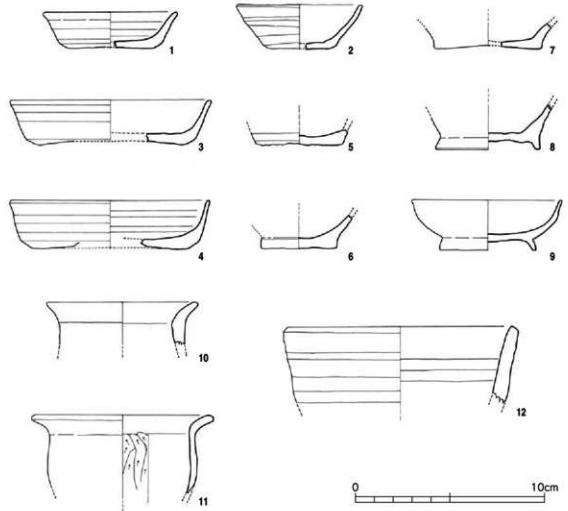
第24図 土師器

第24図1～12は土師器である。各遺物の出土地点は、第24図1、2、4、5、8、11、12は、石壙背面の地山直上から、6は灰白色粘土層、7は通水溝上面から、3、9は灰青色砂質土からの出土となる。

1～7は壺である。1は残存状況が比較的良好、器形が復元できる個体である。口径10.7cm、底部径6.8cm、器高2.9cmで、器高が比較的低い。体部はやや外反しながら立ち上がり、口縁端部を丸く納める。底部はヘラ切り後、ナデ調整を施す。内面に煤が付着している。2も残存状況が良く、器形が復元できる。口径10.0cm、底径4.8cm、器高3.5cmを測る。底部端から口縁部に向かって外傾しながらほど直線的に立ち上がる。器厚は比較的薄い。

器壁全面に丁寧なナデ調整が施されており、丁寧な作りといえる。3、4は大型の壺である。3は器形が復元でき、口径16.0cm、底部径11.5cm、高さ3.6cmを測る。体部は直線的に立ち上がり、口縁部近くで、やや外反する。4は3に比べ、やや底部は肉厚があり、上げ底気味となる。口径15.5cm、底部径12.5cm、高さ3.9cmを測る。かなり細かなナデ調整を施す。5は底部片で、底部径7.0cmを測る。底部は肉太感がある。6も底部片で、底部径6.0cmを測る。体部は直線的に外傾することが予想され、底部端はやや外に張り出し、底部厚は比較的厚く、0.9cmを測る。底部はヘラ切り後、ナデ調整を施している。7も底部片で、底部径8.6cmに復元できる。底部端がやや外に開き、6と形状が似るが、底部厚が中央に向かい薄くなる。底部はヘラ切り後、ナデ調整を施している。

8、9は高台付き壺である。8は底部片である。高台を底部端に付し、体部は直線的に立ち上ることが予想される。高台は径8.3cm、高さ0.6cmを測り、直立する形状で、端部を平たく仕上げる。9はほぼ完形品である。口径11.9cm、器高4.0cmを測る。全体的に丸みを帯びた形状で、体部はやや屈曲を伴いながら内湾すし、口縁端部付近でやや外に開く。高台は径7.2cm、高さ0.8cmを測り、やや内湾した形状。端部はやや丸みを帯びる。丁寧なナデ調整が施されており、内器面が摩滅している。

10は短頸壺の口縁部片である。胴部はやや直線的に下りるものと思われる。口縁端部を丸く仕上げる。11は小型の短頸壺片である。口径14.5cm、胴部最大径11.8cmで、胴部最大径は、頸部径よりやや膨らむ程度で、口縁部は外反しながら立ち上がり、口縁端部を丸く仕上げる。下から上へ、強めの指ナデで器形を整える。底部は残存部から丸底となるようである。12は大型の直口壺の口縁部片である。肉厚があり、ほぼ垂直に立ち上がる。口縁端部を平たく仕上げる。
