鞠智城跡

— 第29次調査報告 —

— 南側土塁線・貯水池跡池尻部・深迫門跡西側一帯の調査 —

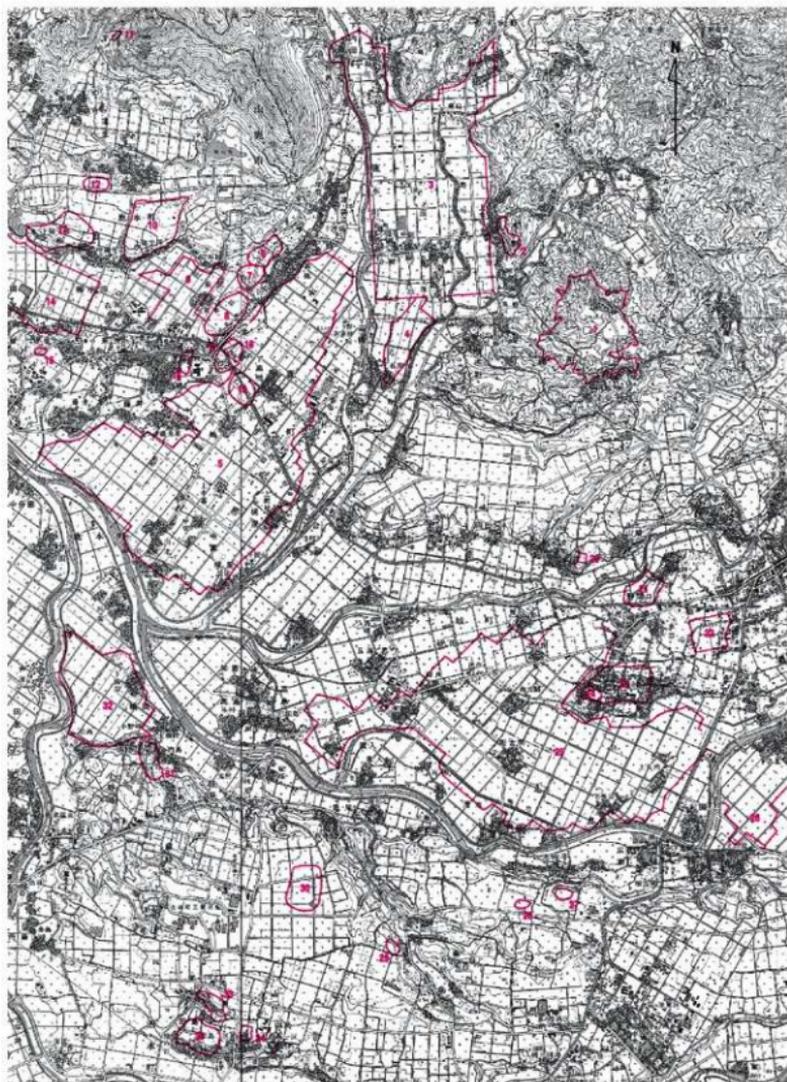
第1図 鞠智城跡周辺地形図

鞠智城跡周辺には、埋蔵文化財包蔵地も含め古代の遺跡が多く所在する（第1図）。中でも、官衙あるいはその関連施設と考えられている遺跡として、南の台地地の南西端に所在するうてな遺跡（8c後半～9c前半）や西方の御宇田丘陵上にある御宇田遺跡群（8c～9c）、菊池川の左岸、花房台地上にある上鶴頭遺跡

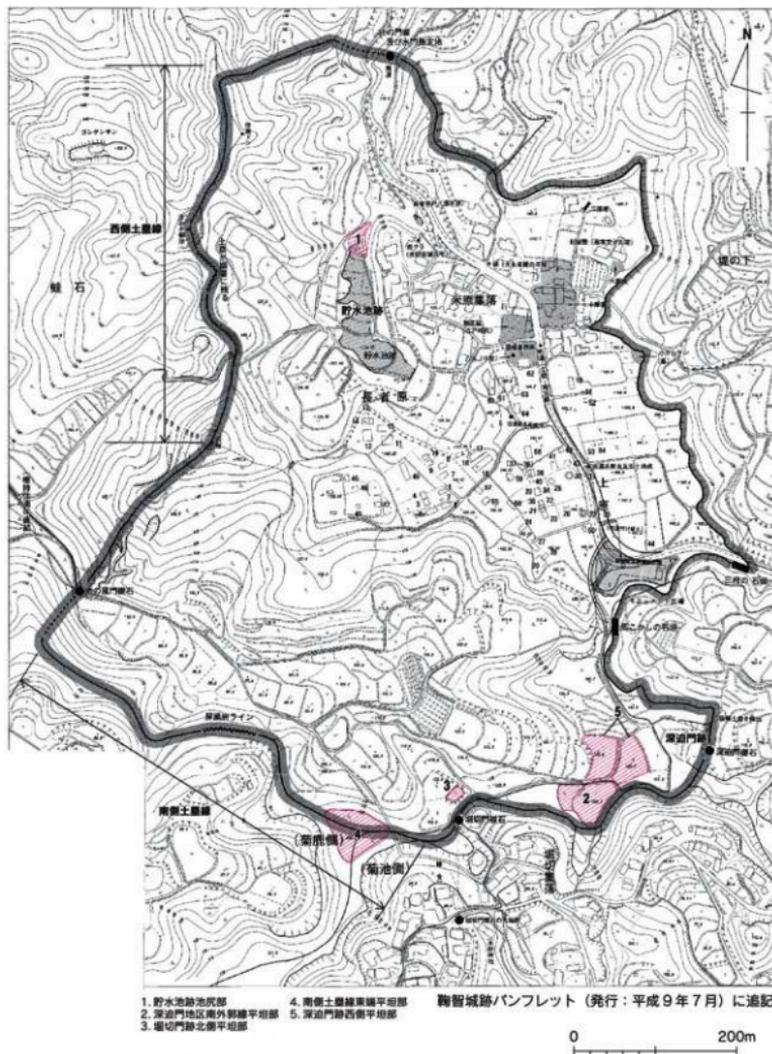
第2図 鞠智城跡全体図

今回の調査は、これまでの調査成果等から遺構の存在が想定された貯水池跡池尻部、深迫門地区南外郭線平坦部、堀切門跡北側平坦部の3調査区については本調査として、今後広場整備を予定する南側土塁線東端平坦部、深迫門跡西側平坦部の2調査区については遺構の有無を確認するための事前確認調査として実施することとした(第2図)。以下に、各調査区における調査の目的及びその方法について述べる。

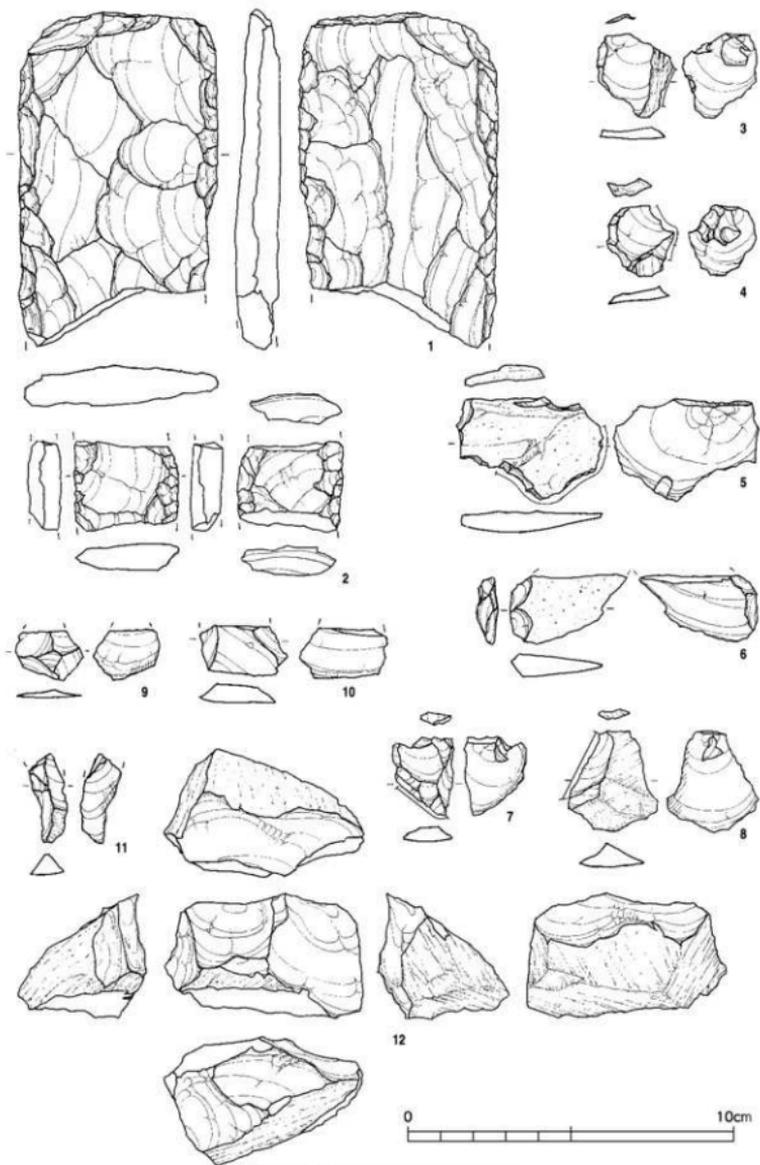
第3図 鞠智城跡出土の石器類①

石器には、扁平打製石斧、石匙もしくは石槍、磨石がある。この中、前2者は、縄文時代を特徴付ける石器である。1は、扁平打製石斧である。緑泥片岩製である。胴部下半から刃部までを欠損したもので、現存長で10.3cm、幅6.15cm、厚さ1.3cmである。大型の板状原形を素材にその縁辺からの加撃による調整によって形を整えている。縄文時代後期～晩期の石器である。2は、石匙もしくは石槍である。サヌカイト製である。大型で厚手の横長剥片を素材に、その縁辺を中心に二次加工が施されている。縄文時代の時期を特定することはできない。

二次加工ある不定形石器、使用痕ある剥片という不定形石器がある。表面の風化の状況から判断するに、先土器時代に遡るものは見当たらない。つまり、縄文時代の石器であろう。二次加工ある不定形石器は、6である。安山岩製である。表面に自然面を残す横長剥片を素材に、剥片の左側縁の裏面に「裏面側→表面側」の順で二次加工が施されている。使用痕ある剥片は、3～5、7、8である。3は、黒曜石製である。自然面を打面にした、幅広の剥片である。長さ2.6cm、幅1.75cm、厚さ0.6cm。使用痕は、剥片の右側縁で観察される。4は、黒曜石製である。自然面を打面にした、幅広の剥片である。長さ2.2cm、幅2.1cm、厚さ0.65cm。使用痕は、剥片の右側縁で観察される。5は、姫島産の黒曜石である。自然面を打面にした横長剥片で、表面も自然面である。長さ3.18cm、幅4.5cm、厚さ1.2cm。使用痕は、剥片の右側縁から先端部にわたって観察される。7は、腰岳産の黒曜石である。半剥離打面の縦長剥片である。長さ2.5cm、幅1.9cm、厚さ0.6cm。使用痕は、剥片の先端縁で観察される。8は、腰岳産の黒曜石である。自然面を打面にした縦長剥片で、表面にも広く自然面を残している。長さ3.1cm、幅2.75cm、厚さ1.1cm。使用痕は、左側縁で観察される。

9～11は、砕片である。9は、黒曜石製である。10は、安山岩製である。11は、腰岳産の黒曜石である。

12は、石核である。サヌカイト製で、表面の観察によれば、幅広から横広の剥片が剥ぎ出されている。長さ3.8cm、幅6.2cm、厚さ4.0cm。

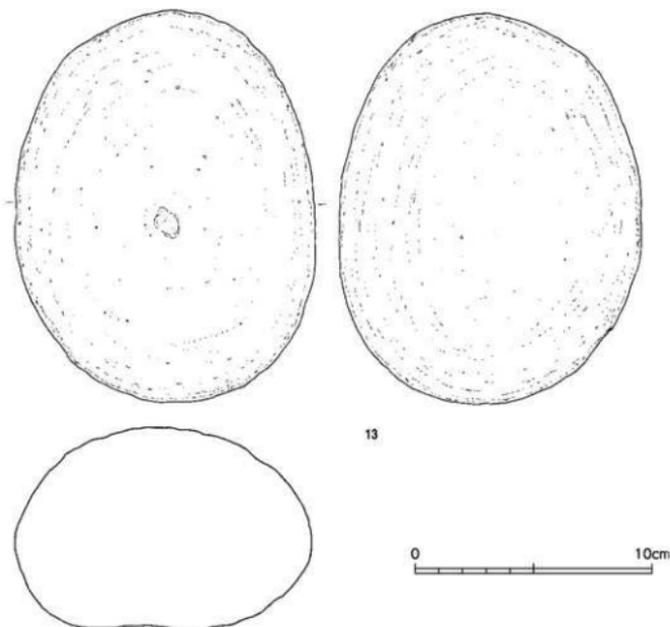
第4図 鞠智城跡出土の石器類②

13は、深迫門地区Ⅲ区トレンチで採集された磨石である。安山岩製の円盤を素材に使用されている。長さ16.7cm、幅12.4cm、厚さ8.6cm。表面で敲打痕を観察することができず、主に磨石での使用であったことが分かる。

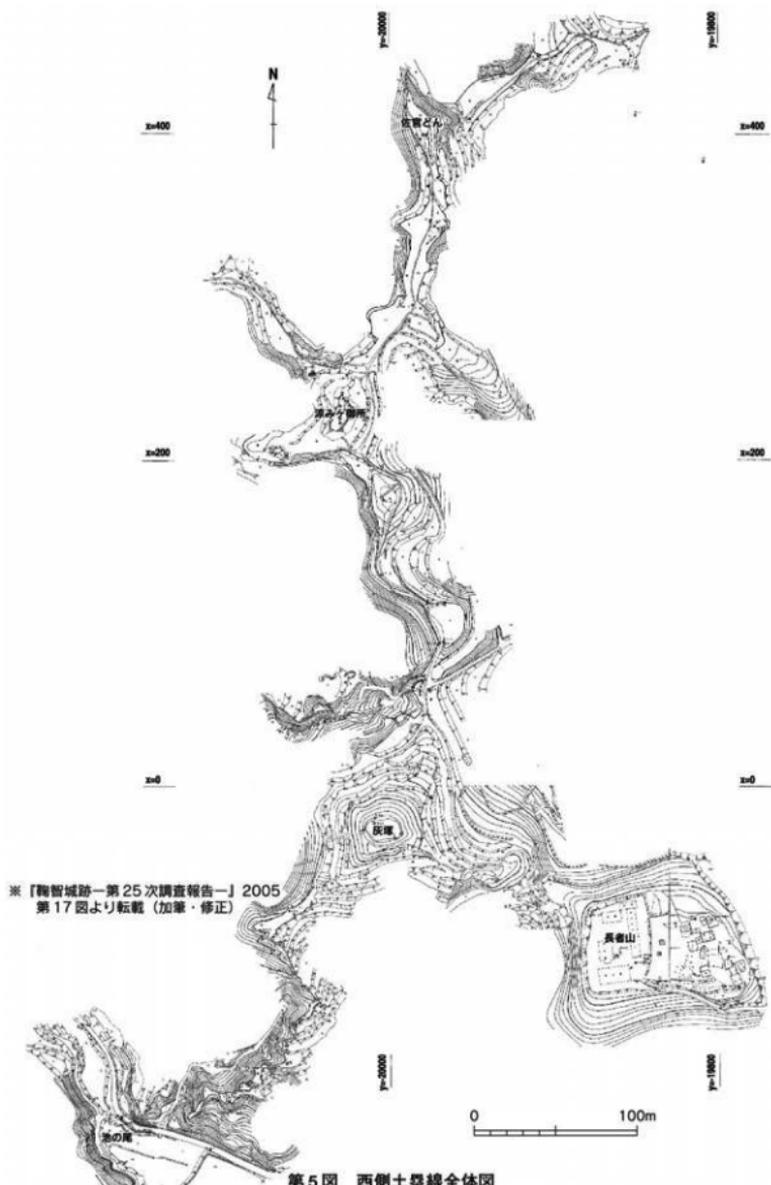
第5図 西側土塁線全体図

鞠智城跡の外郭線には、土塁的景観を色濃く残す西側土塁線と南側土塁線とがある。西側土塁線は台地北西縁から北方向に派生する標高150～170mの低山の尾根上に位置し、「灰塚」、「涼みヶ御所」、「佐官どん」といった地名が残る〔第5図〕。また、南側土塁線は台地の南東隅から北西方向に派生する標高120～130mの低山の尾根上に位置し、堀切門跡より以西の約500mの区間を指す〔第6図〕。土塁線の調査（門跡の調査を除く）については、これまでに、第1次調査（昭和42年度）、第3次調査（昭和44年度）、第14次調査（平成4年度）、第23次調査（平成13年度）、第25次調査（平成15年度）と、計5回実施されている。以下に、各調査次における土塁に関する成果について述べる。

おいても、「灰塚」から「佐宮どん」にかけての土塁線においては、地形観察と実測作業から、山尾根の内と外を断崖状に削り落し、尾根の頂部は平坦で断面梯形となるものと、外側を削り落し、内に犬走り状の車路を設けたものの、2種の土塁が推定された。

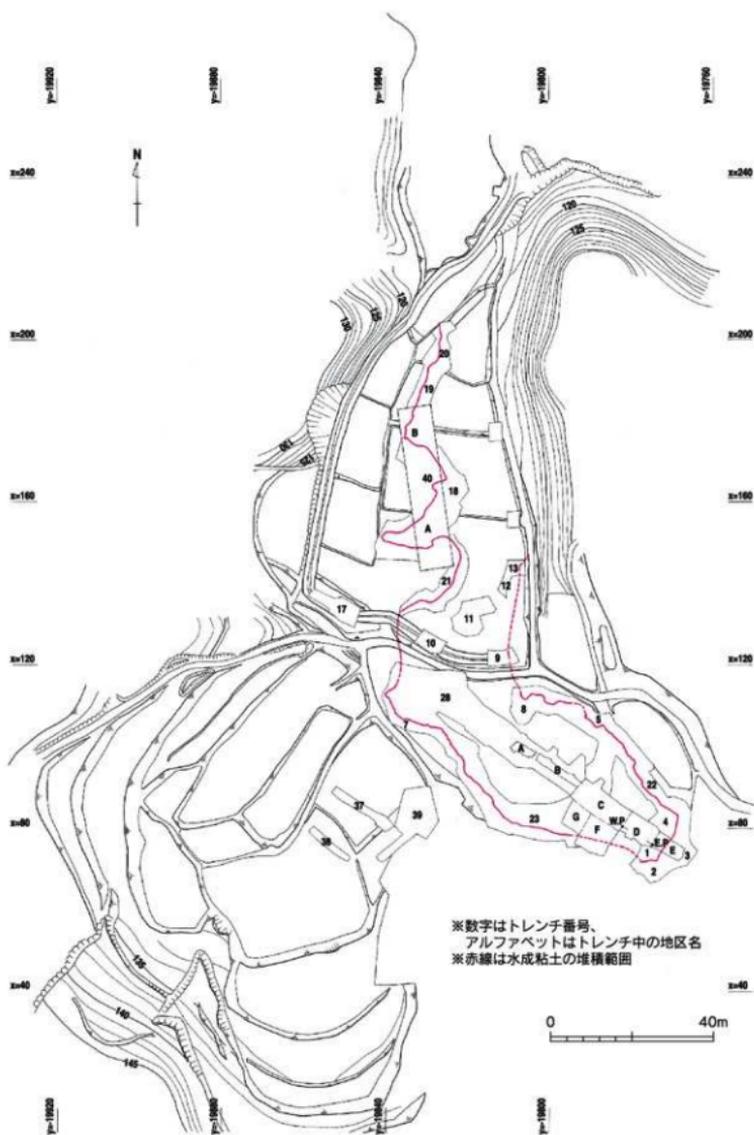
第7図 貯水池跡全体図

貯水池跡は、長者原地区の遺構保存を目的とする盛土造成工事に伴い、その調整池を予定した谷部の事前確認調査により発見された遺構である。約5,300㎡の広さを有する池跡で、平成9年度の見発見当初から発掘調査を継続し、これまでに、取水口、石敷遺構、貯木場跡、木組遺構(水汲み場跡)、堤防状遺構(小堰堤)、柱穴列等の遺構を検出してきた(第7図)。以下に、これまでの成果の概要について調査次ごとに述べる。

※数字はトレンチ番号、
 アルファベットはトレンチ中の地区名
 ※赤線は水成粘土の堆積範囲

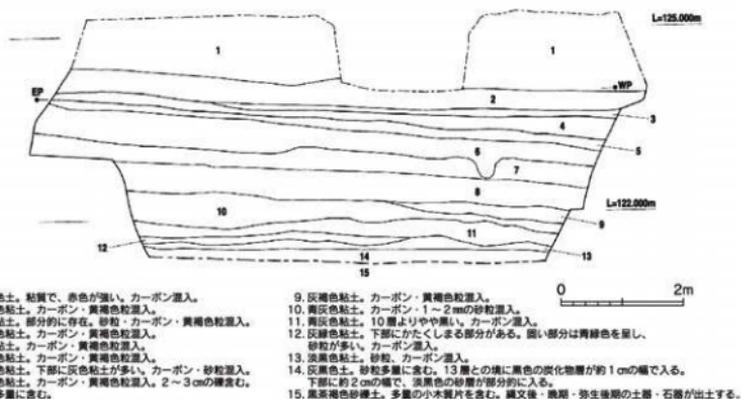
第8図 28トレンチD地区南壁土層図

第20次の継続調査として、28トレンチC・D地区と新たに設定したE・F地区の調査が実施された。その結果、E、F地区において欄を伴う池の端部が把握された。また、D地区南壁において基本土層を再確認した。

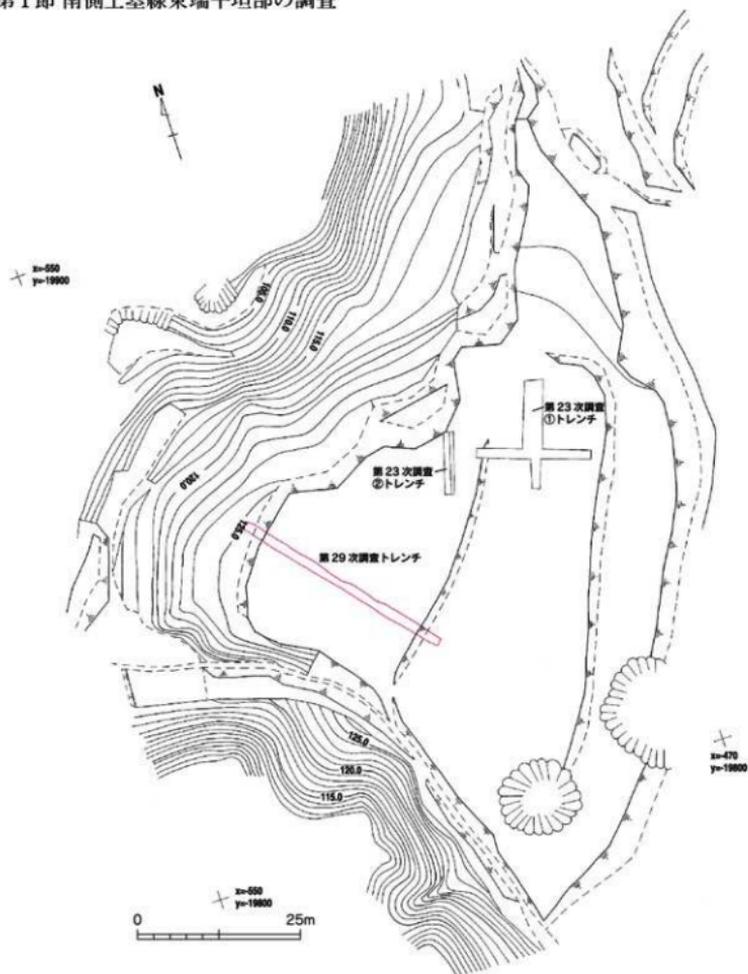
第9図 南側土塁線東端平坦部全体図

南側土塁線東端部は、南方向に伸びる支尾根の基部にあたり、標高128m程の比較的広い台形様の平坦地である。中程に高低差1.0mの段差を有する上下2段の平坦面を構成する。前章で述べたとおり、平成13年度に実施した第23次調査において、A地点と付し、その西端近くの調査を実施したが、表土（黒色腐食土）直下に自然堆積層となる黄褐色粘質土が削平された状態で検出されたことから、調査箇所に限って後世に開削された平坦地と結論付けた。当時、その東側一帯には竹が繁茂して地形的な検証ができなかったが、その後の竹の伐採により東側一帯にも連続する平坦地が広がることが明らかとなった。このように、一帯は後世に開削された可能性が高まり、遺構が存在する可能性が極めて低かったことから、南側土塁線の拠点広場としての整備が計画され、平成19年度に実施することとなった。ただし、上段の平坦面縁に土塁が残存する可能性があったため、トレンチによる事前確認調査を実施することとなった。トレンチについては、土塁の把握を目的に、平坦部中央付近に、長さ35.0m、幅1.5mのトレンチを上段の平坦面縁から下段裾部にかけて設定した。〔第9図〕

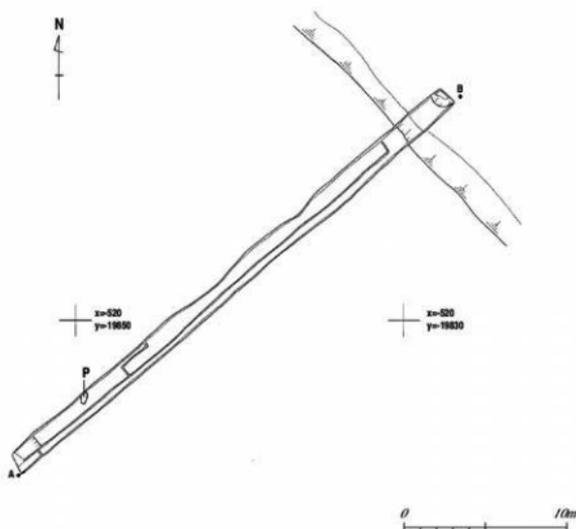
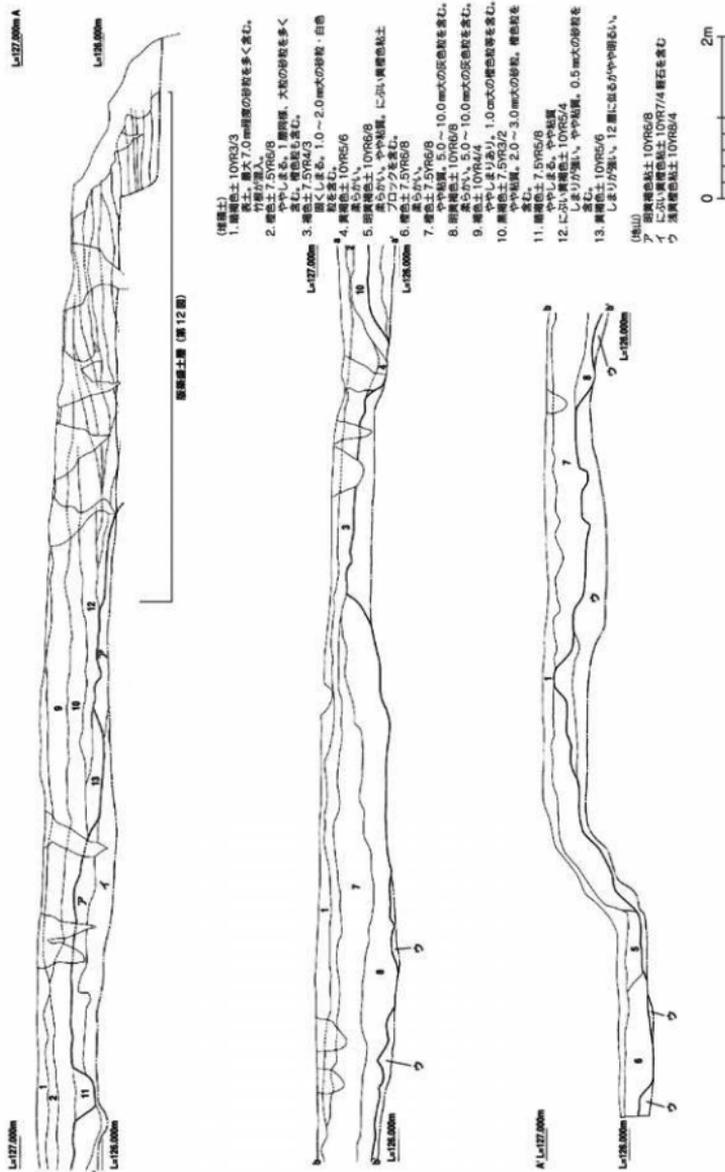
当初、表土（暗褐色土）直下のしまりのある褐色土について、自然堆積層かどうかの判断に苦慮し時間を要したが、土層確認のためトレンチ東際に幅30cm程の小トレンチを設定して掘削した。その結果、トレンチ南端の平坦地南縁部において上端幅6.3m、高さ1.3mの範囲で版築盛土層を検出することができた。これにより、最大厚約1.0mで堆積する褐色系土（2～9層）は後世の堆積土であることが明らかとなった。また、

版築盛土の北側上層でみられる層厚10～26cmの黒褐色土層（10層）については、やや粘質でしまりのある層であったが、褐色系土が堆積する前の旧地表土であると結論づけた。この黒褐色土層については、トレンチ南端より15.3m北の上端幅1.12m、下端幅0.54m程の地山掘り込み箇所までの堆積が認められた。それより北側は、何らかの理由で削平されたものと考えられた。平坦部中程の0.7～0.8m程度の段差も一連の造成である可能性が高く、また、トレンチ北端部で認められる深さ1.6m以上の穴についても同様の造成と考えられる。〔第10・11図〕

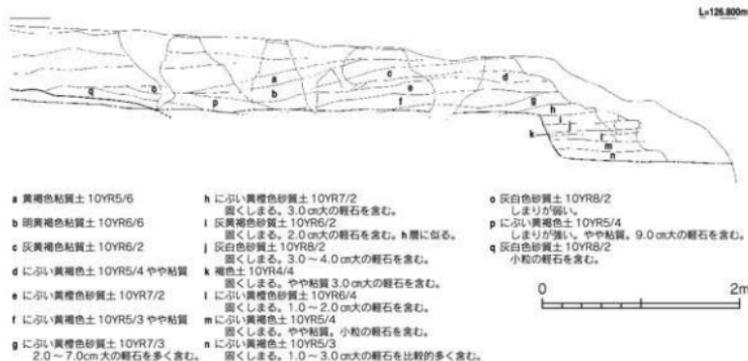
第12図 版築盛土土層図

版築土塁は、地山に依拠した内托構造が想定され、土塁背面の地山面より約0.32m高まることから、上部を火築式に盛土した構造となる。基本的に粘質土と砂質土の互層堆積となるが、土のしまり具合及び堆積状況から、大きく3段階に区分することができる〔第12図〕。上端から0.5mまで（a～g）は、褐色系土で構成され、層が厚くしまりが比較的弱く、城内側に向かって下降するように盛土されている状況が認められる（A）。その下層は、固くしまる細層（h～n）で構成される。当該調査で確認できた南端部においては、ほぼ水平に堆積し、灰白色砂質土を含め軽石を多く含むのを特徴としている（B）。また、土塁背面側、地山と接する部分には、上のAと堆積を異にする3層（o～q）が確認できた。比較的しまりが弱く、土塁前面に向かって下降する堆積状況を示す（C）。Bとのつながりまでは確認できなかったが、つながる可能性は否定できない。このうち、特にBについては、当該地点の基盤面となる阿蘇塔結凝灰岩の土壌化したものを盛土材として使用しており、これまでの土塁調査の中で、今回初めて確認された土層となる。

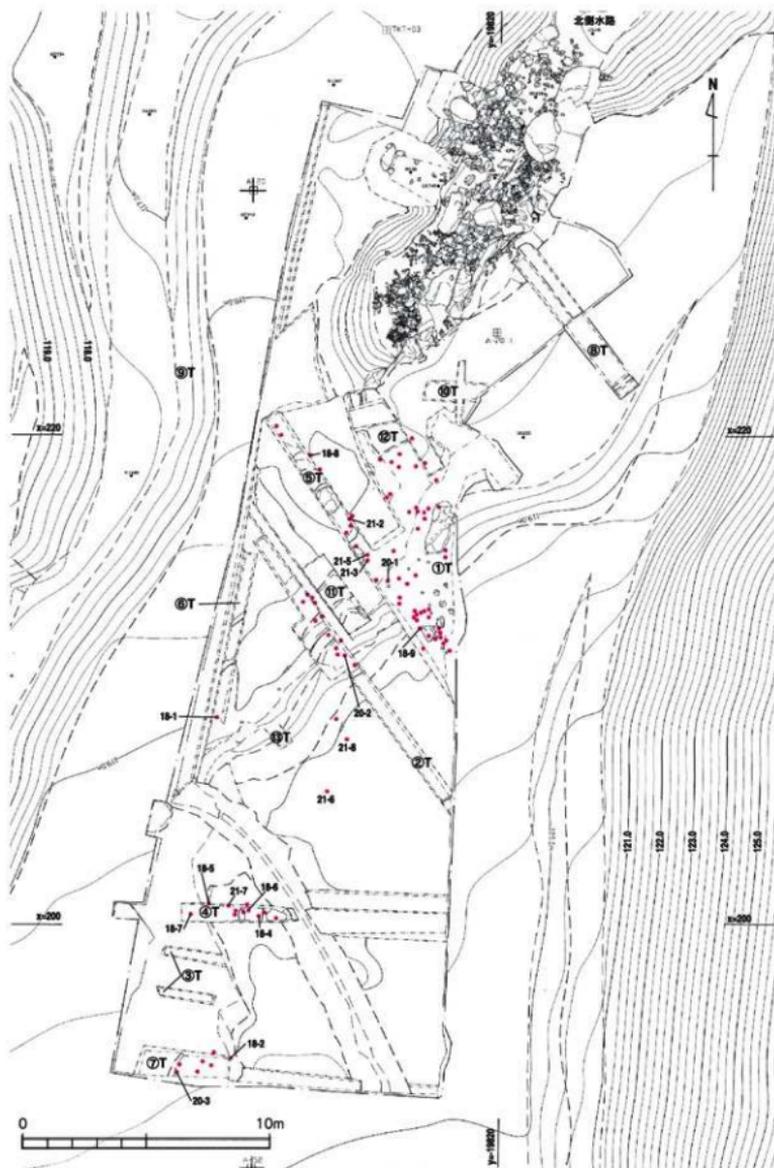
第15図 貯水池跡41 トレンチ全体図

表土剥ぎの段階で、41トレンチ南側に当初は堰堤と考えられた土段状の高まりを確認したことから、その構造説明を目的に調査を実施することとした。結果的に、その土段状の高まりについては構造把握まで至らず調査を終えたが、周辺部には土層確認のため計13本の小トレンチ（①～⑬トレンチ）を設定して調査を進めることとした。〔第15図〕

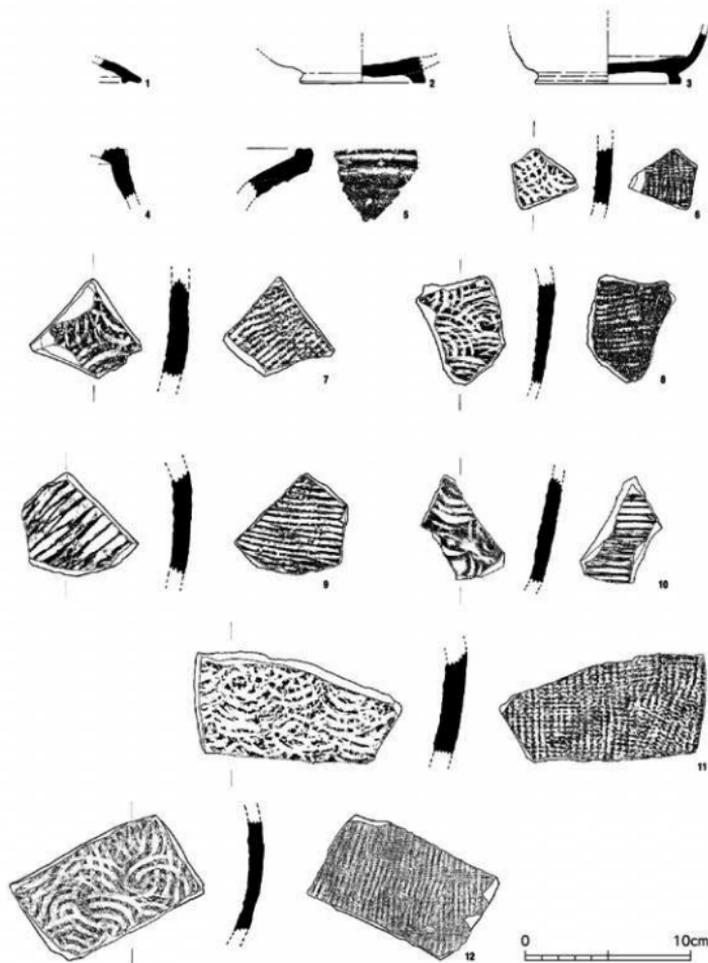
第18図 貯水池跡41トレンチ出土遺物①

3は、高台付杯の底部・体部片である。器形はやや丸みを帯びた形で立ち上がることが予想される。底部端よりやや内側に、高さ0.6cmの高台が付く。高台の端部はやや外側につまみ出し、肥厚する。内底面には不整方向のナデ、外底面には、回転ヘラ切り後、ナデ調整を施す。

4は、高杯の脚部片で、杯部に取りつく接続部となる。残存高は2.5cmで、焼成は非常に良い。脚部は、厚手でやや外に反りながら下降する。内・外面ともに丁寧なナデ調整を施す。杯部と脚部の取り付けについては明瞭に観察できなかった。

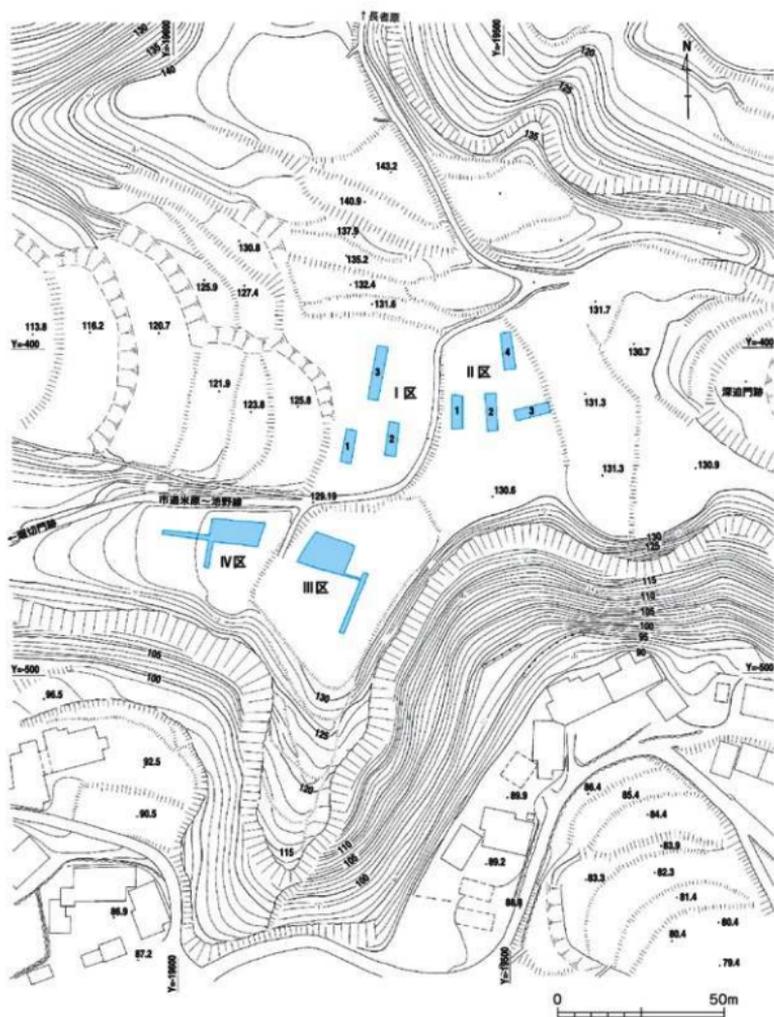
第22図 深迫門跡西側一帯地形図

現地地形では、Ⅰ区は南北にやや細長い弓なりの平坦面で、市道を挟みⅡ区より約1.3m下がった場所となる。北側には頂部に「堂の下」地名が残る平坦地が所在する高まりとなり、その斜面部は帯状の細長い平坦地を有する段地形となる。南側も、後述する南外郭線平坦部が所在する高まりとなり、谷筋に造成された平坦地の様相を呈する。東側のⅡ区は、比較的広めの平坦面で、その北側には第3次調査で実施した深迫土塁が所在する尾根状の高まりがあり、南側は同じレベルを保ったまま南外郭線の崖地となる。深迫門跡に向かう東側は、一段高まる平坦面が帯状に広がる。こうしたことから、当該地形が鞠智城築城当時のものか後世の造成によるものか、2つの可能性が想定されたため、その解明を目的とした。〔第22図〕

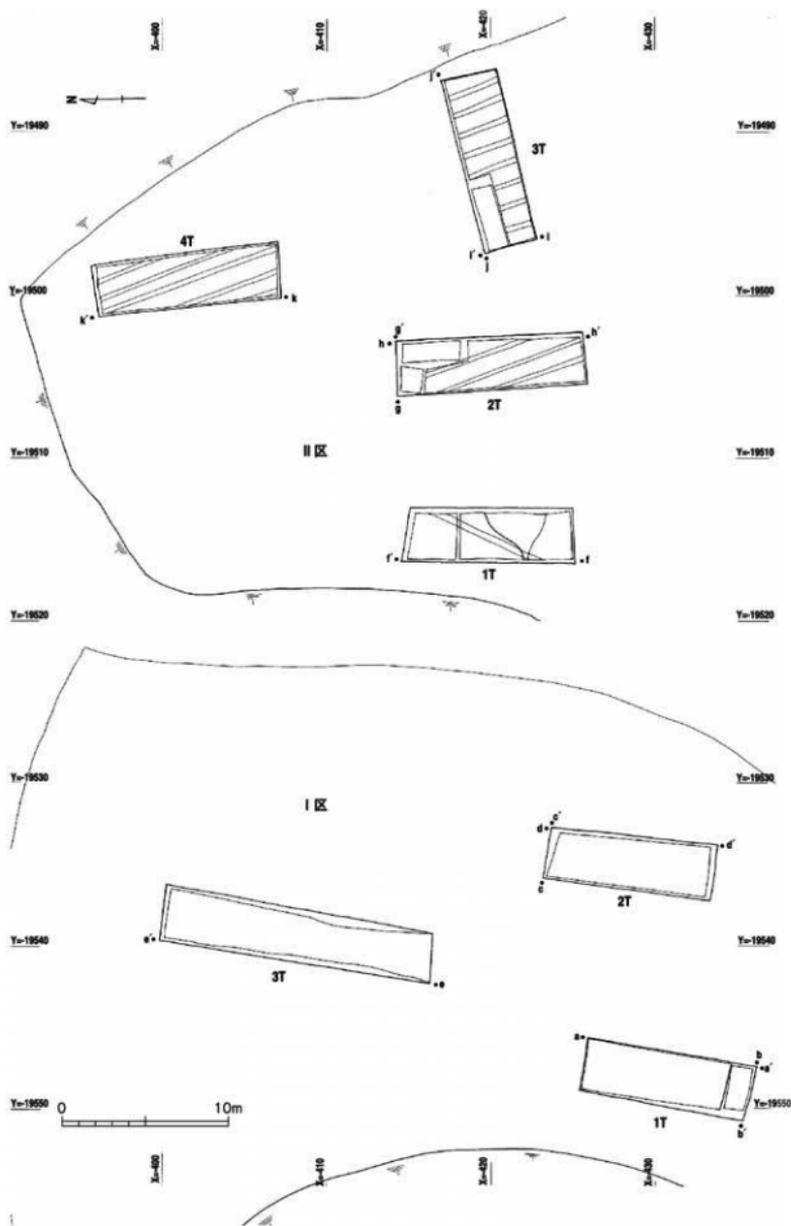
第 23 图 深迫門地区 I · II 区平面图

に直交する形で10.6m×3.5mの南北トレンチ（1トレンチ）、その東側に11.6m×3.5mの南北トレンチ（2トレンチ）、その東側、谷頭部分を検出するために11.0m×3.5mの東西トレンチ（3トレンチ）、平坦地北寄りに谷筋に直交する11.2m×3.5mの南北トレンチ（4トレンチ）をそれぞれ設定した。〔第23図〕

旧地形は、Ⅱ区の東側際近くまで谷地形であり、谷の中心部は、Ⅰ区3トレンチのやや南側を走ることが明らかとなった。

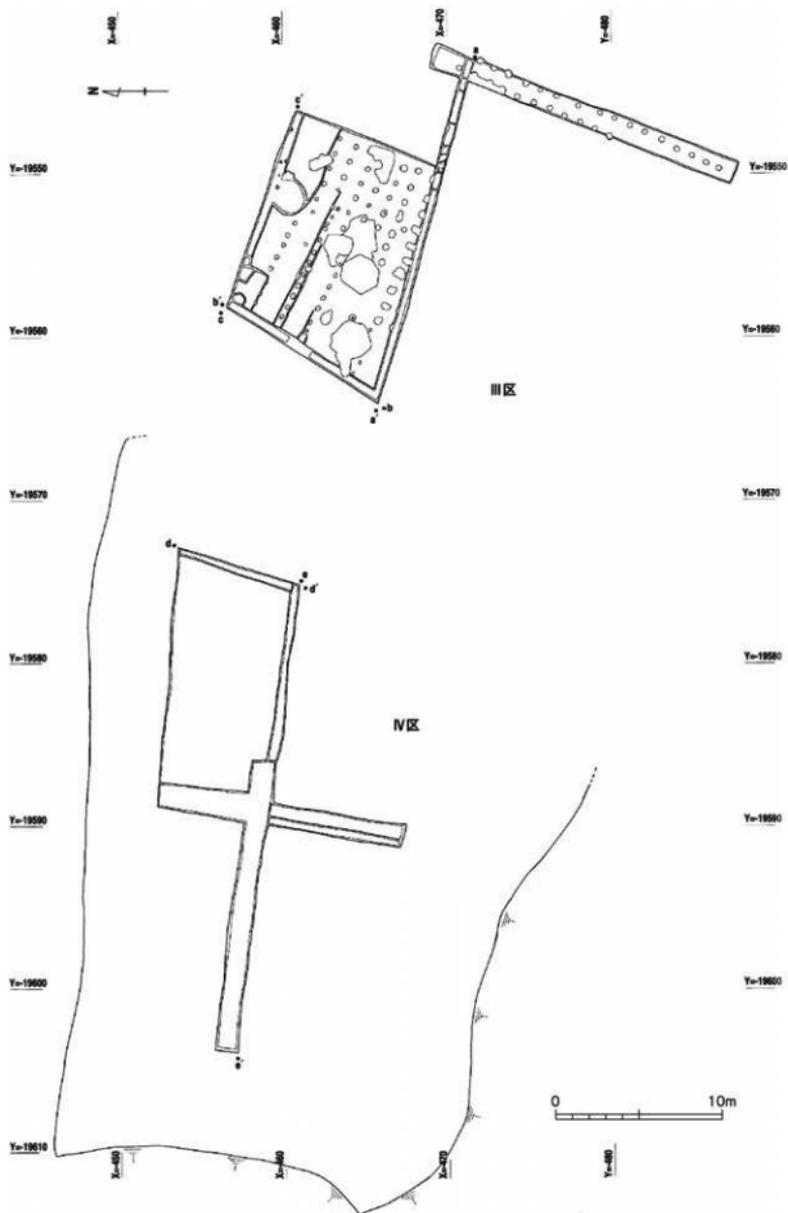
第 27 图 深迫門地区Ⅲ・Ⅳ区平面图

表土剥ぎの段階で、深さ10cm程度のところで固くしまった地山と思われる粘質土を確認し、南東隅より20.0m延長した部分においても同様に、強い粘質の地山と思われる土を確認した。その上面には、造園用の木の苗木を植えたと思われる穴が規則正しく並んだ状況が認められた。その後、平面精査により、いくつかの土坑らしきものを確認したが、結果的に、そのすべてが植木を掘り上げる際の重機による穴であることが明らかとなった。また、北東部分で硬化した面を確認したが、その面には少し盛り上がった軟状のものがあり、そこには植木穴より小さめの穴が並んでいた。

表土剥ぎの段階で、特に東側のごく浅いところで地山と思われる固い粘質土を確認した。その後の掘削で、西に向かって地山が緩やかに下降していく状況が認められた。また、平面精査により遺構等は確認できなかった。

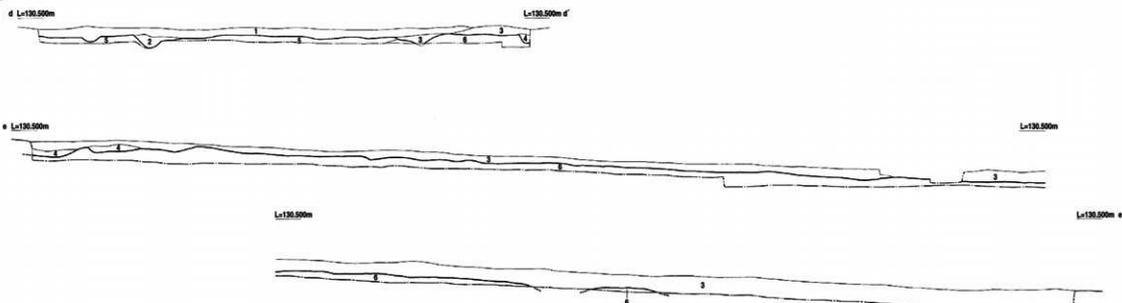
- IV区
- 1. 暗褐色土 よくしめる。粘土、炭化殻を多量に含む(厚層による粘圧)
 - 2. 暗褐色土 ややしめる。1層にのみ小石埋入土ブロックが混入する。
 - 3. 暗褐色土 ややしめる。粘土、炭化殻を多量に含む(黄土、耕作土)
 - 4. 褐色土 3層互にはしめる。黄粘土、炭化殻を多量に含む(黄土、耕作土)
 - 5. 褐色土 粘土質、よくしめる。黄褐色土、褐色殻を少量含む(地山)
 - 6. 黄褐色土 粘土質。(地山)
