鞠智城跡

－第31次調査報告－

—第31次調査報告—

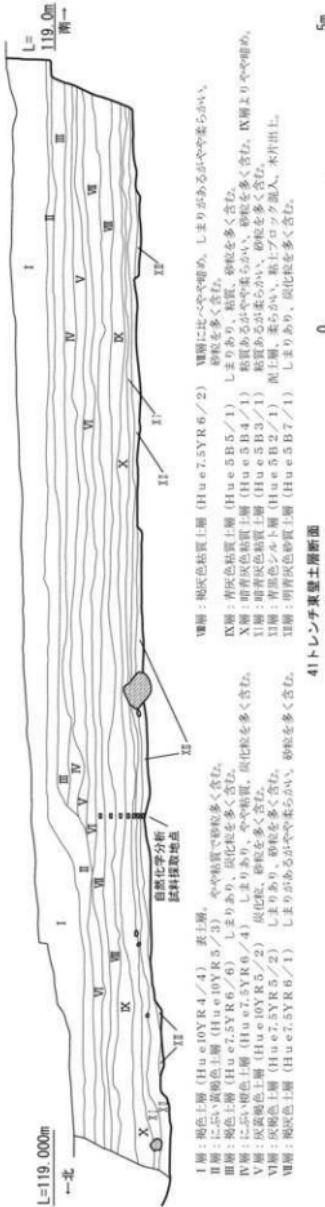
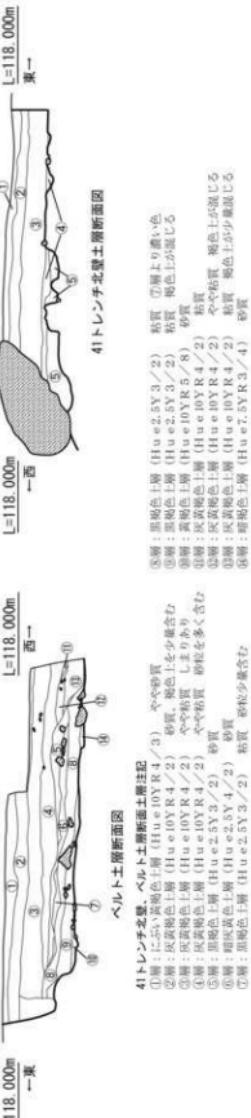
第5図 41トレンチ東壁、北壁、ベルト部分土層断面図 (S=1/80)

ⅩⅢ層より上位の層は中世陶磁器片や近世陶磁器片などが出土することから後世の堆積層であることが確認されている。また、近年は水田として使用されていたこともあり、何度も造成を受けていることが想定される。これに対しⅩⅢ層より下位の層では、陶磁器片がまったく出土せず古代の遺物しか出土しないこと、比較的きれいな水平堆積をしていることから鞠智城時代に堆積した層であるといえる。なお、ⅩⅢ層からⅩⅡ層は水成粘土堆積層である。

これらの中で最も下位に位置するⅩⅢ層は、貯水池跡に水成粘土層が堆積する以前に堆積したものである。このⅩⅢ層からは若干の縄文土器、弥生土器や古墳時代後期後半の土器などと共に、出土遺物の主要なものとして7世紀中頃から後半までの土器が出土する。このことは、貯水池跡が7世紀後半には造営され、ⅩⅢ層は7世紀後半までには堆積したということを示している。

ⅩⅢ層より上位の層は、最下層のⅩⅡ層（シルト層）が堆積し、その上に水成粘土層が徐々に堆積するという池などでよくみられる堆積状況を呈している。ⅩⅡ層には木片が多く含まれるが、これらの木片には加工痕はなく、部材や工具の柄など道具として使用するための材ではない。このほか7世紀後半～8世紀代の土器片が多く出土する。なお、Ⅹ～ⅩⅢ層でも7世紀後半～9世紀代の土器が認められ、上層になるほど新しい時代の土器が出土することが見受けられる。このような状況から、ⅩⅢ層より上位は自然堆積したものと考えるのが妥当である。

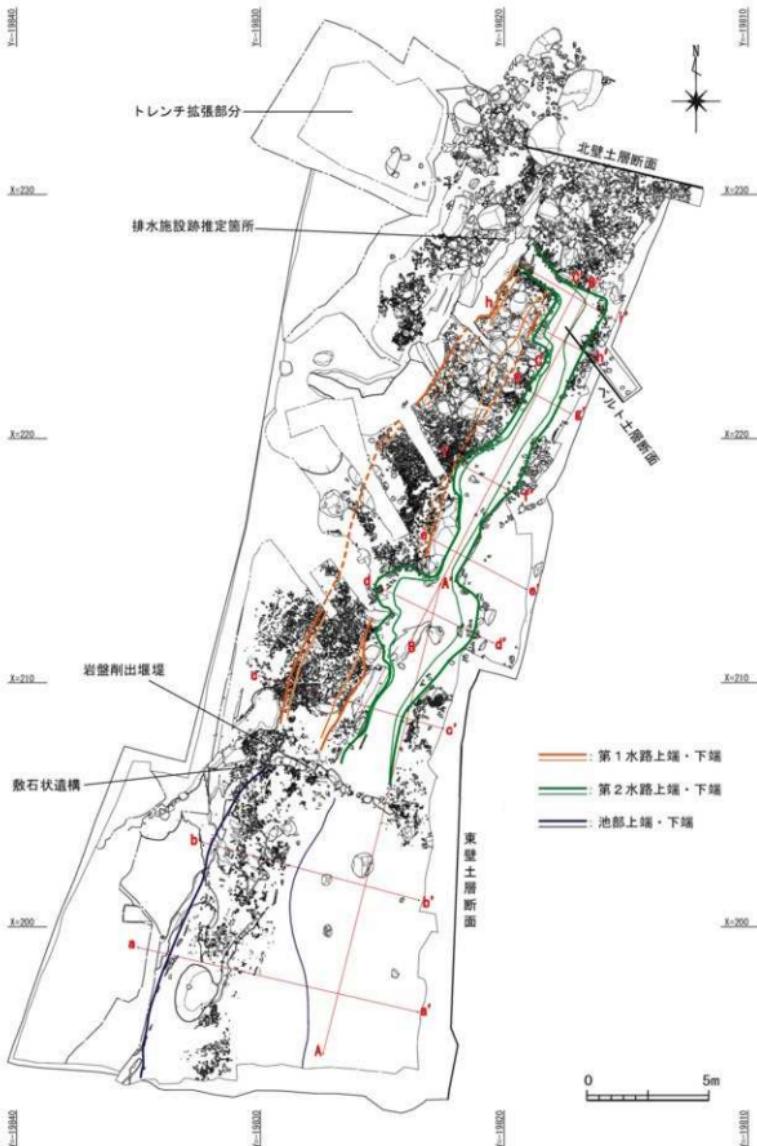
第6図 41 トレンチ平面図 (S=1/200)

41トレンチは昨年度からの継続調査で、調査面積は597.7m²である。貯水池跡の最北部に位置し、貯水していた水を排水する施設があったと想定されている箇所にあたる。第31次調査は、この排水施設の存在の有無を確認することを最大の目的として調査を行った。

その結果、41トレンチ中央部に岩盤剤出塗堤が確認され、ここで池部と水路部に分けられることが明らかとなつた。この岩盤剤出塗堤は地山岩盤を削り出して堰堤としているものである。そして、ここより北側に2本の水路が確認された。この2本の水路はともに南から北に水が流れる水路であるが、これは西側のものがはじめに造られ、それが埋もれてしまったために東側に新たに水路を構築したものと判断した。

岩盤剤出塗堤の西側は池の西岸にあたるが、この部分には地山の直上に貼り付けられた状態の小型礫による敷石状遺構が存在する。径10cmほどの小礫を貼り巡らせている。これは岸の崩壊や抉られることを防ぐための護岸の役割を持たせるための措置で、本来は玉石護岸されていたものと考えられる。

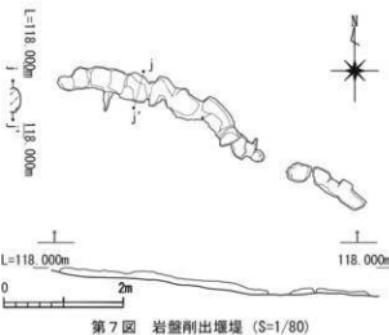
第7図 岩盤削出堰堤 (S=1/80)

池部と水路部の境で確認された岩盤を削り出して形成された堰堤である。幅0.5m、長さ6.0m、高さ0.2~0.4mほどの岩盤を削り出した帯状の遺構である。発掘調査時にもこの堰堤により水流が緩められ、オーバーフローした水が水路へと流れ込んでいた。高さ0.4mとそれほど高いものではないが、水流の調整などに十分な役割を持っていたと考えられる。

この岩盤削出堰堤は畳層の堆積土により覆われていたので、貯水池造営時から意図的に造り出されていたものといえる。

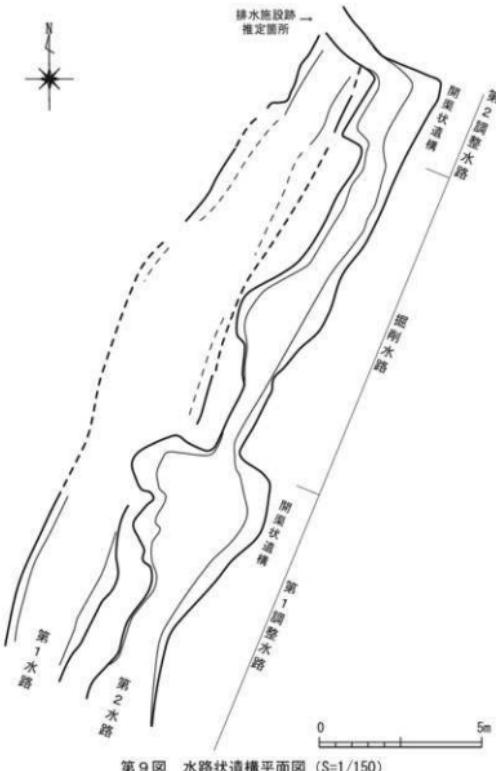
第9図 水路状遺構平面図 (S=1/150)

岩盤削出堰堤の北側で2本の水路状遺構が確認された。南北に走る水路が2本並んでおり、西側の水路は大小の礫で埋もれている状態である。西側の水路を第1水路、東側の水路を第2水路と呼ぶこととする。

第1水路 第1水路は幅2.0~3.0m、長さ21.3mの水路状遺構である。下流にあたる北側部分から大型の礫で埋没しており、上流にあたる南側に行くほど水路を埋め尽くしている礫が小型のものになっていく。排水施設の近くに大型の礫があるため調査当初は水路ではなく、水門近くに大型礫を並べることで水の流れを弱めるための構造と判断していたが、部分的に掘削することにより断面が水路状の形態を呈していることが明らかになった。そこで改めて精査することで地山を削り込んだ水路であることが判明した。

第2水路 第2水路は幅0.8~4.0m、長さ22.1mの水路状遺構である。地山を削り込んで水路状遺構を形成している。床面は隨所に凹凸が認められ、かなり粗い仕上げとなっている。この第2水路は、構造的な観察をすると南側から第1調整水路、掘削水路、第2調整水路の3つの部位に分けることができる（小田富士雄先生のご教示による。）。

第1調整水路の北接部には3.5×4.0mの、第2調整水路の北接部には3.0×3.0mの方形に近い開渠状遺構が設けられている。どちらの床面も水路からさらに10~15cm掘り下げてある。水路から水を送り出す前に、一旦ここに対流させ、かつ流勢を弱めるなどの調整を行うために設けられた施設と思われる。また、この部分は水流も緩やかになり何かを洗ったりする作業を行なう作業場として活用されていた可能性もある。

掘削水路までは南北方向に水が流れているようになっているが、第2調整水路の開渠状遺構から排水する際は西側に水路が伸びており、ここで直角に水路が折れ曲がる。これは、最終的な排水施設がある場所に水を流すために水路の向きを変えたということが考えられる。また、第2調整水路の北側では自然礁が多く検出され岩盤も固いため、そのまま北側に水路を延ばすと掘削作業にかなりの手間がかかるので、水路を直角に曲げ排水施設跡推定箇所に水を流すこととしたという、掘削上の問題も関与していると思われる。

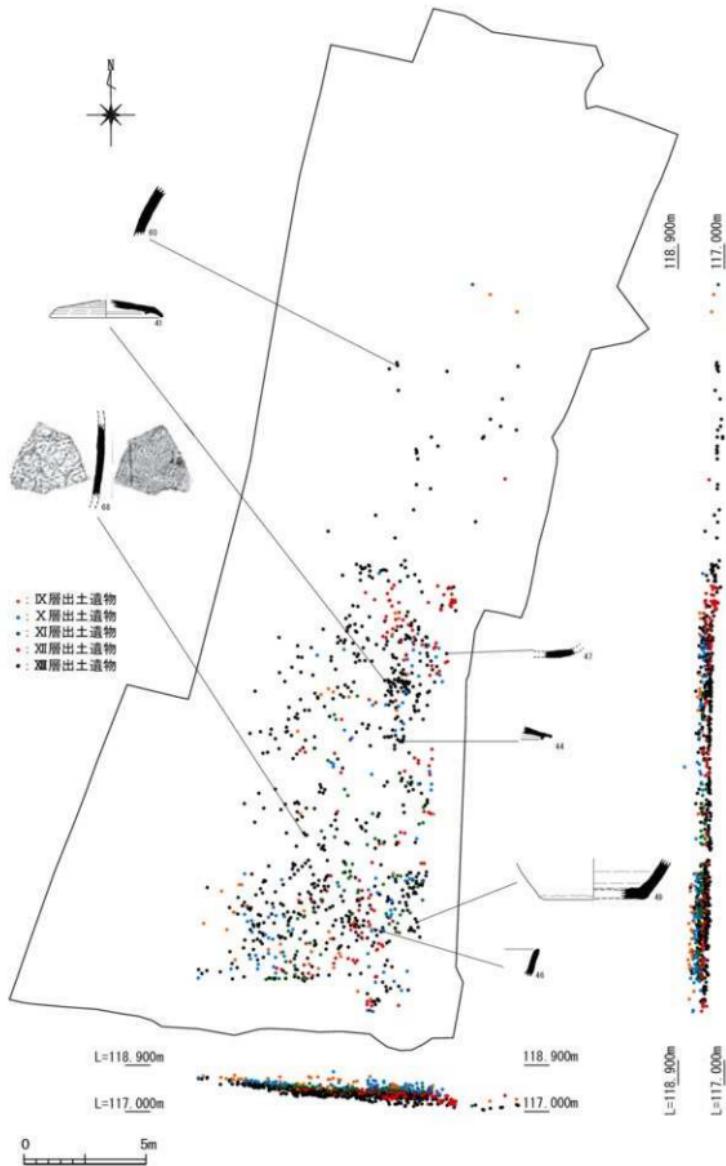
第10図 41トレンチ遺物出土状況図 (S=1/200)

41トレンチでは平成19年度からの発掘調査で、IX～XII層より1,430点の遺物が出土した。その大半は池部分と岩盤削出堰堤の北側にあたる第2水路の第1調整水路までに集中している。平成20年度の調査で出土した百済系の銅造菩薩立像も岩盤削出堰堤の南側にあたる池部西岸で出土している。

遺物についてみると、ほぼすべて破片である。これらは接合するものはほとんどなく、摩耗しているものが多い。そのため、池頭と池尻の高低差が大きい貯水池内で、池に捨てられたりした遺物が池頭から池尻に流されるなどしたものと考えることができよう。第1水路が埋没した土石流や鉄砲水のような事象が何度か起きたことが考えられる。

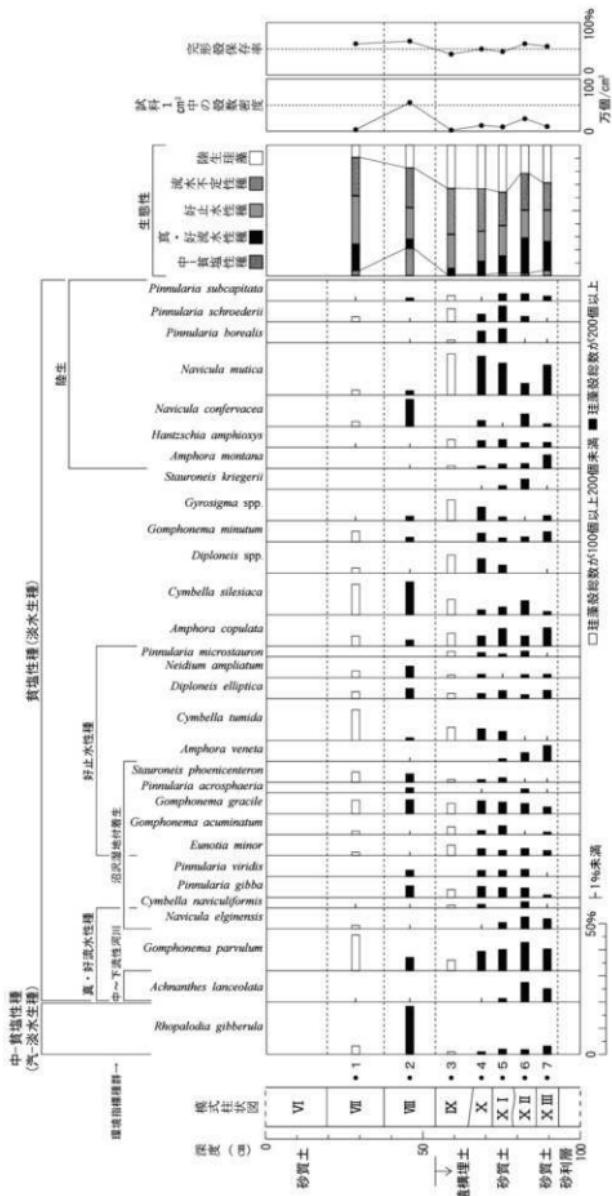
第18図 新宿城跡第31次発掘調査（貯水池跡）41トレーン東壁における主要珪藻ダイアグラム

珪藻分析では、流水の影響のある沼沢湿地、水草の生育する不安定な滞水域、潤滑な陸域など、多様な環境が共存もしくは繰り返されていたと考えられ、水位の変動する貯水池や水田域、もしくはその周辺の環境が反映されていると推定される。

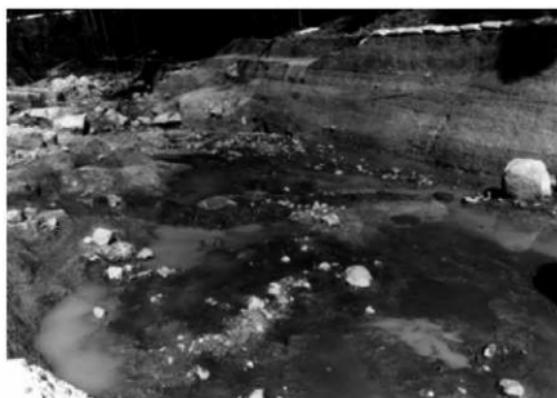
岩盤削出堰堤（南より）

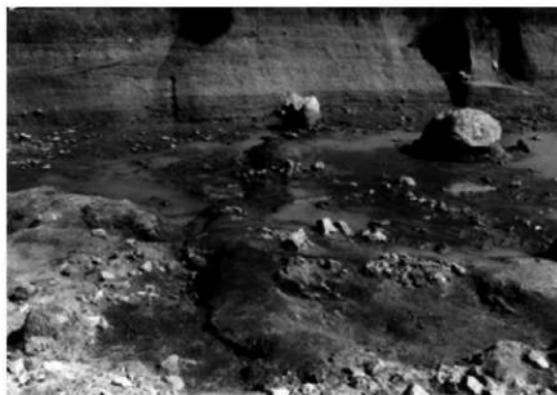
岩盤削出堰堤（西より）

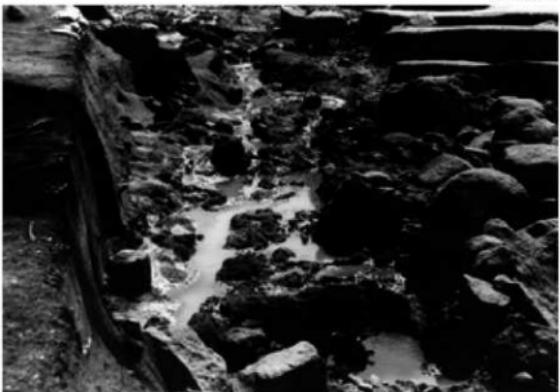
第2水路全景（北より）

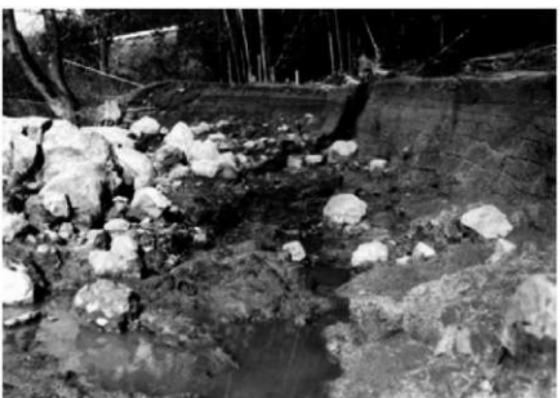
第2水路全景（南より）

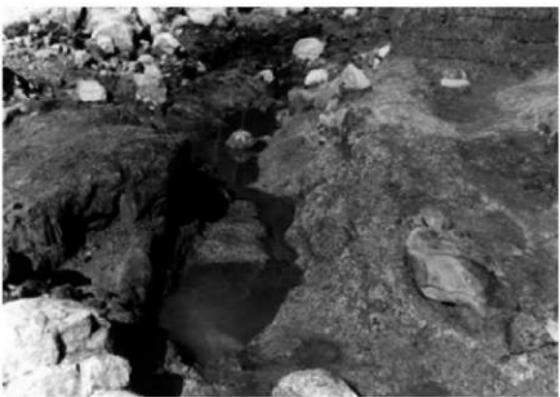
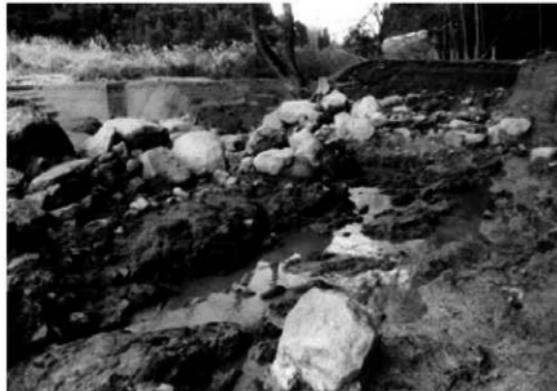
掘削水路（南より）

掘削水路（南東より）

掘削した水路である。先述したように底面は凹凸があり仕上げは粗い。掘削水路の南側部分は地山を人為的に垂直に切り通して水路を構築している。

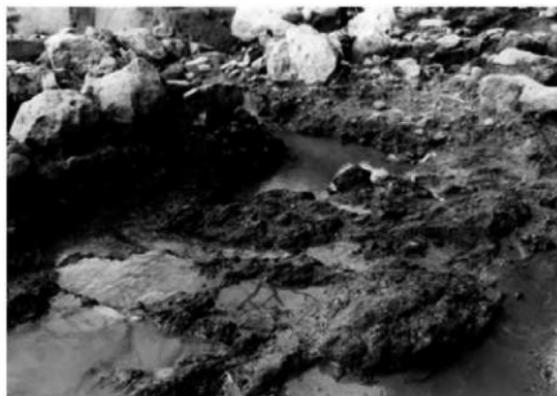
第2調整水路（南東より）

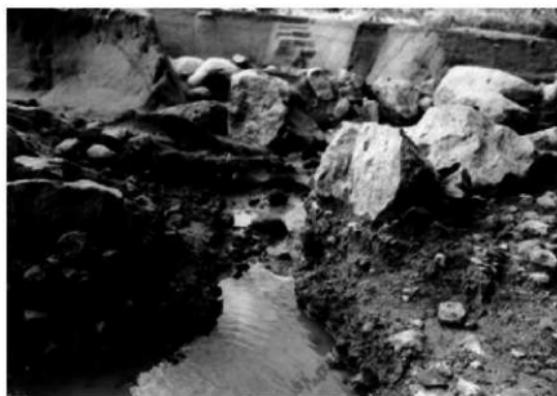
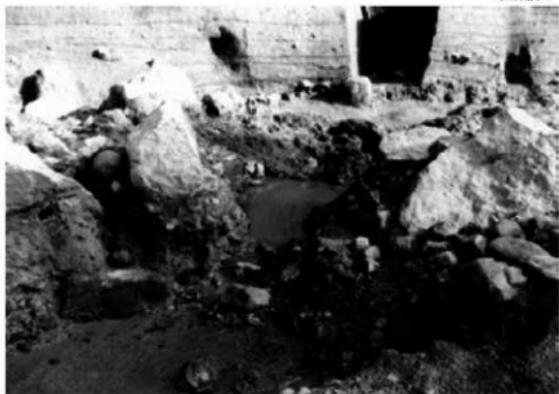
最終水路（東より）

最終水路（西より）

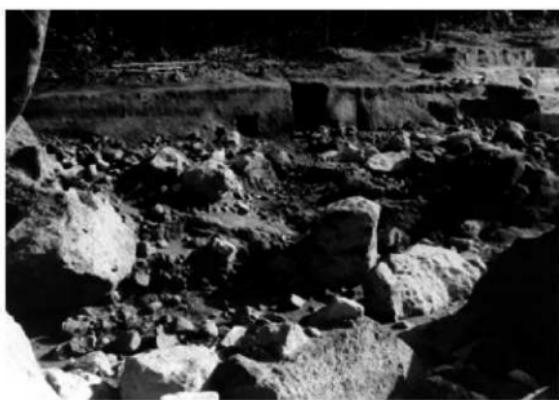
排水施設跡
推定箇所（西より）

41トレンチの最北部分に大小の礫が散在している箇所がある。第29次、第30次調査において北側水路として報告していた箇所にあたる。その水路の東壁には花崗岩の地山が露出している箇所があり、その一部に断面逆台形を呈する掘削されたような箇所が確認された。発掘調査時には、調査区のいたる所で湧き出る水が、第2水路を通り最終的にこの箇所から流れ出るという状況であった。

北側水路に点在している巨石を観察していると、この断面逆台形を呈する箇所にうまくはまりそうなものがいくつか存在する。またこれらの巨石には加工痕が認められないが、この周辺ですぐに採取されるようなものではないため、意図的に持ち込まれた石材と考えられる。このようなことから、この箇所にこれら巨石をうまく積み上げて何らかの排水施設が構築されていたのではないかと想定される。

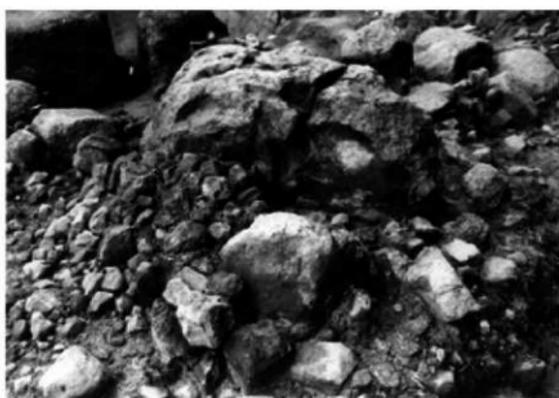
第1水路
裸の堆積状況（南より）

この第1水路は先述したように大小の礫により埋没している状態である。しかも、下流（北側）に行くほど大型の礫が堆積しており、南に行くほど礫が小型化している状況である。この現象について佐賀大学低平地研究センター教授の林重徳先生から土木工学的なご教示を頂くことができた。それによると水路などの流下路に狭窄部がある場合、土石流などが発生すると、岩石・巨礫を先頭にして堆積し、中小礫・砂シルトによって塞ぎ止められるということである。第1水路の最下流部分には排水施設があり、ここが狭窄部に該当すると考えると、第1水路の礫の堆積状況はまさにこの狭窄部における土石流の堆積状況と符合する。よって、第1水路は土石流や大出水などにより押し流された礫などが埋没したものと考えて良いと思われる。これにより、第1水路は水路として機能しなくなったものと考えられる。
