# 鞠智城跡

—第32次調査報告—

熊本県立裝飾古墳館分館  
歴史公園鞠智城・温故創生館

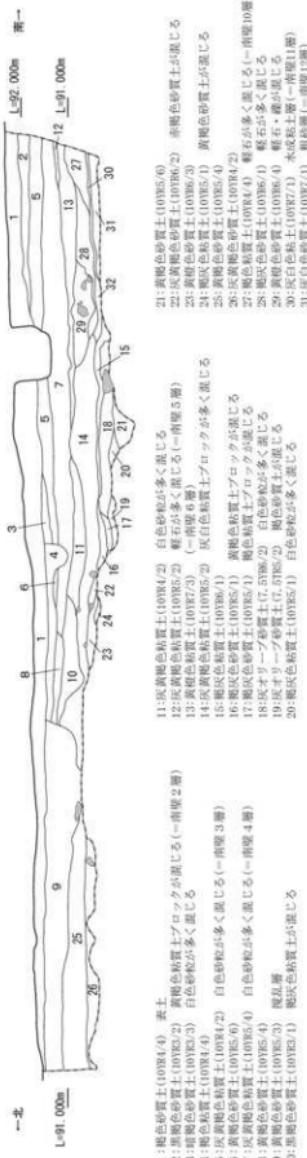
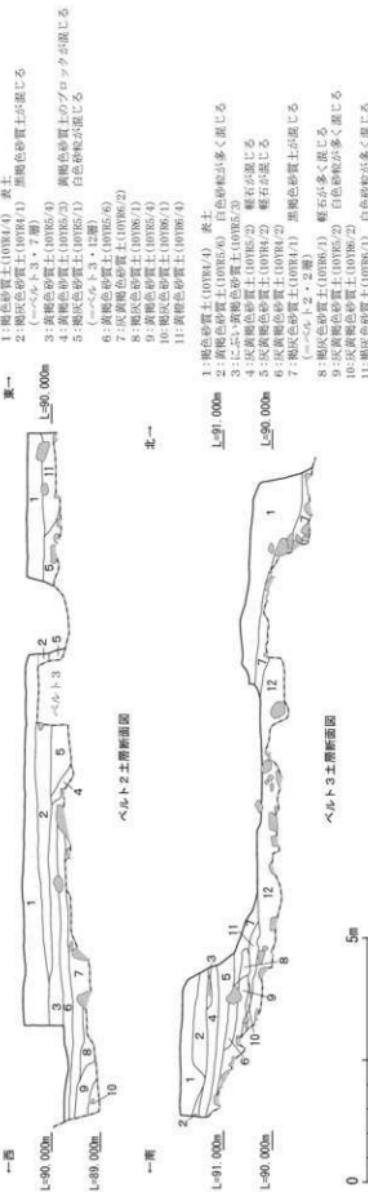
第5図 東壁、ベルト2、ベルト3土層断面図 (S=1/100)

調査区東壁の土層（第5図）においては、北側は近年の水路等により大規模な擾乱を受けていた。9層は近年の水路によって削れられた後に堆積した土層である。南側には導水溝や導水溝南側周辺部の池状落ち込み遺構が土層断面にかかる。池状落ち込み遺構における土層は粗砂からなる灰白色砂質土層（31層）の上に厚さ約6cmの灰白色粘土の水成粘土層（30層）が池状落ち込み遺構の範囲に広がる。この水成粘土層は池状落ち込み遺構に水の滲留があったことを示すものである。水成粘土層の上には1~5cmの軽石が混じる褐色粘土層（27層）、及び同じく軽石が混じる褐灰色砂質土層（28層）が広がる。これらの層は池状落ち込み遺構の範囲のみではなく、その西側に所在する盛土状遺構の範囲にも広がっている。この層からは古代の須恵器や土師器といった遺物が出土しており、池状落ち込み遺構や盛土状遺構が埋没していく過程で堆積した土層であると考えられる。この27・28層より上層からは遺物の出土はみられなかった。

ベルト2は調査区の西側において東西方向に、石堀前面から石堀内部にかけて設定した土層観察用のベルトである。このベルト2の土層（第5図）は、石堀が崩壊した後に散在した石材の上に堆積した層であり、それより下層は石堀の石材が覆っているため掘り下げは行っていない。石材を覆う層からは、古代から中世にかけての土器が、第26・27次調査及び今回の調査において出土した。

ベルト3は調査区の西側において南北方向に設定した土層観察用のベルトである。このベルトの土層（第5図）はベルト2の土層と同じく、石堀が崩壊した後に堆積した層である。そのうち、7層及び12層が崩壊した石堀の石材を覆っており、これらの層から古代から中世にかけての土器が出土した。南側は現地形においても北側より約1.5m高くなっている、南側土堀線の尾根の裾がこのあたりまで延びてくるものと考えられる。

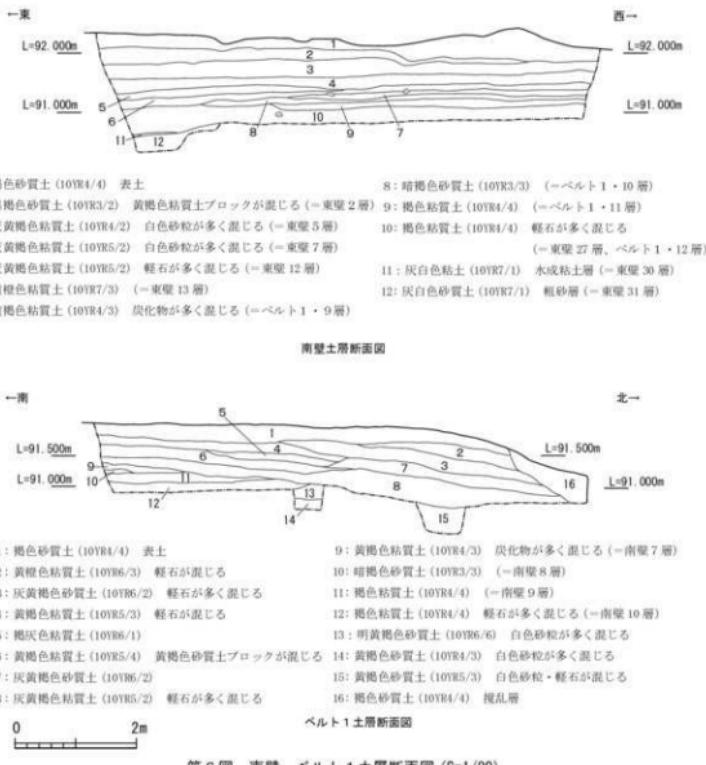
第 6 図 南壁、ベルト 1 土層断面図 ( $S=1/80$ )

調査区南壁の土層（第6図）は調査区東壁から続く土層であり、その東側には池状落ち込み遺構が存在し、西側には盛土状遺構が存在する。12層は、東壁31層と同じ層であり、粗砂からなる灰白色砂質土層である。その上層の11層は東壁30層と同じ層であり、灰白色粘土の水成粘土層である。これらは、土層断面図からもみてとれるように、池状落ち込み遺構の範囲にしか広がらない土層である。また、10層は東壁27層と同じ層であり、ここからは須恵器や土師器が出土した。なお、池状落ち込み遺構より西側の10層の下層は盛土状遺構が存在するため掘り下げを実施していないが、10層はその盛土状遺構を覆うように堆積している。

ベルト1は調査区の東側において南北方向に設定した土層観察用のベルトである。このベルト1の土層（第6図）は、9層より上層は水平堆積ではなく、南から北に向けて傾斜しながら堆積しており、これは、南側に所在する南側土堀線の尾根から土砂が流入したことによるものと考えられる。12層は、南壁10層と同じ層であり、この下層には盛土状遺構が存在する。

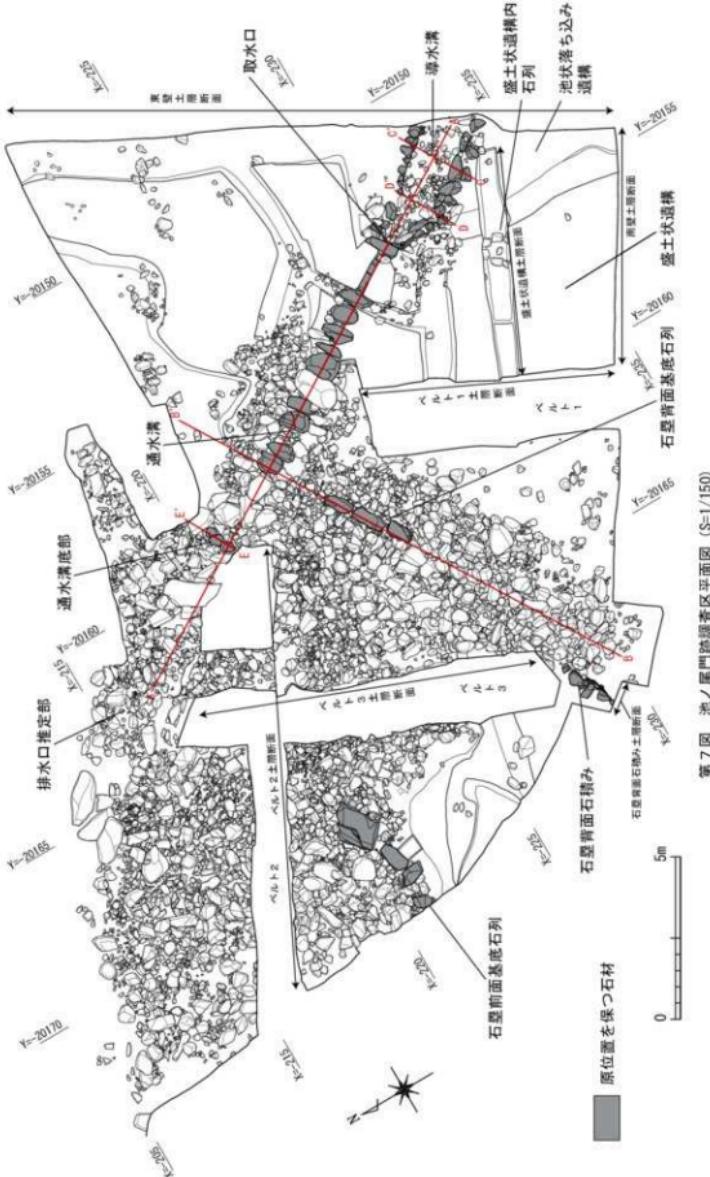
第7図 池ノ尾門跡調査区平面図 ( $S=1/150$ )

石壙は、池ノ尾門跡が所在する谷に直交する形で北東から南西に向かって延び、南西側を塙井川、北東側を水路及び道路によって寸断され全長は不明であるが、少なくとも約12mはあったものと推定される。現状では、石壙は大部分が崩壊し、周辺に石壙を構成していたと考えられる石材が散在している状況である。周辺に散在しているのは、花崗岩と安山岩系の石材であり、この2種の石材が石壙の構成石材であったと考えられる。なお、石壙部も含めて池ノ尾門跡には軽石も散在するが、これは石材として用いられたのではなく、駒智城内に分布する火碎石堆積物が流れ込んできたものと考えられる。

石壙は大部分が崩壊しているが、谷部中央付近よりやや南西側において、石壙前面の基底石が約3.5m分残存している。原位置を保つものとして確実なのは4石で、これらは直線状ではなく緩やかに弧を描きながら配列されている。基底となる石材の配列は、北東端の石材とその西隣の石材間に約20cmの間隙が認められるものの、それより西の石材との間にはほとんど間隙がない。各石材上面の高さは、北東端の安山岩系の大型石材のみが他よりも40cmほど突出した状況で、そのほかはほぼ揃う。この北東端の大型石材のみ石積み2段分の高さになるものと考えられる。各石材の城外側の面は不揃いで凸凹が認められるが、全体的に面を合わせようという意識はみられる。この石壙前面は北東側へと続くものと想定されるが、現状で北東部は崩壊した石壙の石材が散在しており、その延長部分は確認できていない。

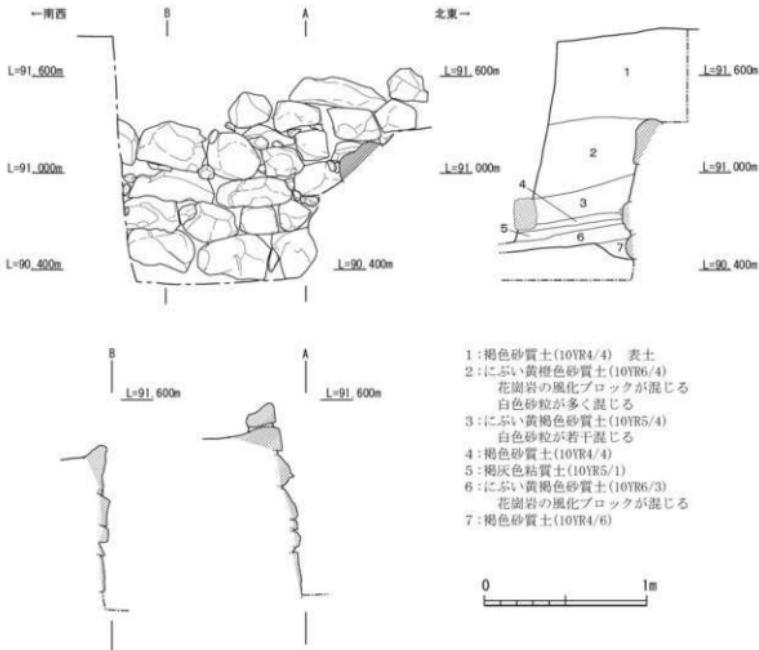
第9図 石壘背面石積み (S=1/30)

掘り下げを行った箇所は、前回調査時に土層観察用として残しておいたベルト3の南西端部となる。この箇所を掘り下げた結果、長さ約1.9mにわたって、4～6段の石積みを確認した。石積みの高さは約1.2mである。この石積みに使用されている石材は花崗岩と安山岩系の石材であり、それぞれに顕著な加工痕はみられない。また、それぞれの石材の配置にも規則性はみられない。1つの石材のサイズはおよそ横幅約30～60cm、高さ約15～30cmであり、比較的小ぶりな石材を使用している印象を受ける。また、この石積みの基底石として合計3石を確認した。どれも横幅約40cm、高さ約25cmの大きさで、横長の石材を使用しているが、石積み上部の石材と大きさにおいてそれほど違いはない。また、石壙背面の中央部における3石の基底石のサイズはどれも長さ80cm以上であるが、それに比べるとかなり小ぶりの石材である。積み方は石材と石材の間に粘土等を充填せず石材のみを積み上げる空石積みとし、横目地が通る積み方を意識して積んでいるようである。また、石材と石材の間隙には小さな石を入れ込んでいる。

らしきものは確認できなかった。この石積みの上端が、築城当時の石壘の天端となるかどうかは明らかではないが、現況の石積み上端と石壘背面の中央部で確認されている石壘基底石との比高差が約1.35mあるため、石壘中央部においては少なくとも約1.35m以上の石積みがあったことがわかる。なお、今回の調査において確認された石積みの基底石と中央部の基底石の比高差は約50cmあり、石壘の構築にあたって土地を造成して平らにするのではなく、元々の斜面地形に合わせて石壘を構築したことがみてとれる。

また、石積み前面の土層断面の観察からは、石積みの基底石は地山を12cmほど掘りくぼめて設置している

ことが確認された。なお、この石積みの南西側は調査区外へと続いているが、その先は塩井川による削平を受けており石積みは残存しないものと考えられる。また、北東側は中央部の基底石列との間に石積みが残存するものと考えられるが、石壘から崩壊した石材で覆われているため延長部は未確認である。なお、石壘背面中央で確認されていた石壘背面の基底石3石と今回新たに検出した石壘南西部の石積みのラインをつなぐと、石壘背面のラインは西側にいくにつ

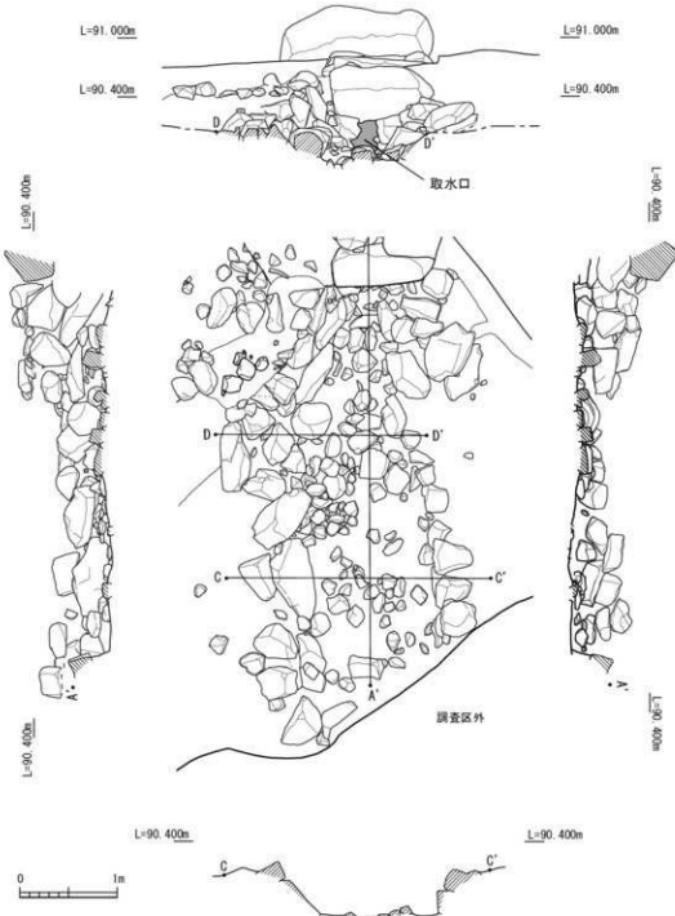
第11図 導水溝見通し断面・断面図 ( $S=1/50$ )

導水溝は、前回調査において通水溝取水口の前面で検出された通水溝へ水を導くための溝である（矢野編2006）。この導水溝は、底幅0.7～1.2m、深さ約40cmの断面逆台形を呈する溝で、側壁を石積みとし、蓋石は

取水口は、開渠状の導水溝を流れてきた水を暗渠状の通水溝に導き入れる部分にあたる。現状では取水口に流れ込んできたと思われる大型の軽石の塊が取水口にはまっているが、本来の内法は、幅、高さともに約70cmではほぼ正方形を呈する。取水口底部の標高は約89.6mをはかる。取水口内部には、流れ込んだものと考えられる土砂や軽石等が詰まった状態であったが、取水口蓋石端から通水溝内部に約30cm入り込んだ部分より、通水溝底部から約10cm浮いた状態で土師器壺（第17図-1）が底部を上に向けて出土した。

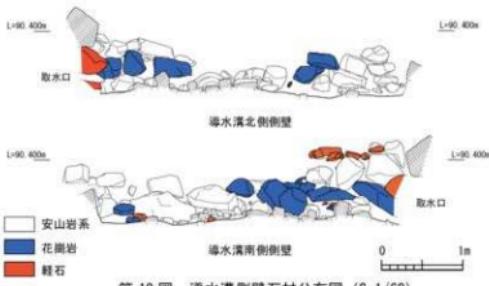
第12図 導水溝側壁石材分布図 (S=1/60)

幅が通水溝取水口の幅と同じ約70cmとなる。また、北側の側壁の立ち上がりの傾斜は約70度であるのに対し、南側の側壁の立ち上がりは約45度であり、南側の側壁のほうが傾斜が緩い。側壁の高さはどちらも取水口に向かって徐々に高まり、取水口手前においてはそれぞれ3段の石積みが認められる。また、南側の側壁においては取水口部蓋石周辺から約1.4mの範囲にわたって粘土の被覆がみられる。その粘土被覆部からは須恵器の壺蓋（第18図-12）が出土した。なお、側壁を構成する石材は石墨等と同じく花崗岩と安山岩系の石材が主体となる。導水溝の底部は10~30cmほどの小さな石材が散在しており、おそらく溝底部の敷石になるものと考えられるが、明確な敷石の痕跡は確認できていない。

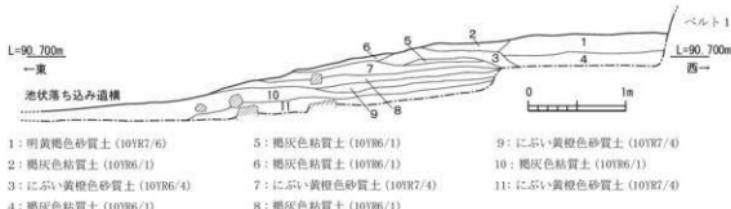
第13図 盛土状造構土層断面図 (S=1/50)

池状落ち込み造構の西側には盛土状造構が存在する。これは落ち込みに溜まった水を堰きとめるかのように存在し、池状落ち込み造構から緩やかに立ち上がっていく。前回調査で設定したトレーニングの断面を観察したところ、この盛土状造構は、褐色粘質土とにびい黄橙色砂質土がそれぞれ約8~12cmの厚さで交互に積

まれており、版築状を呈していることが確認できた。

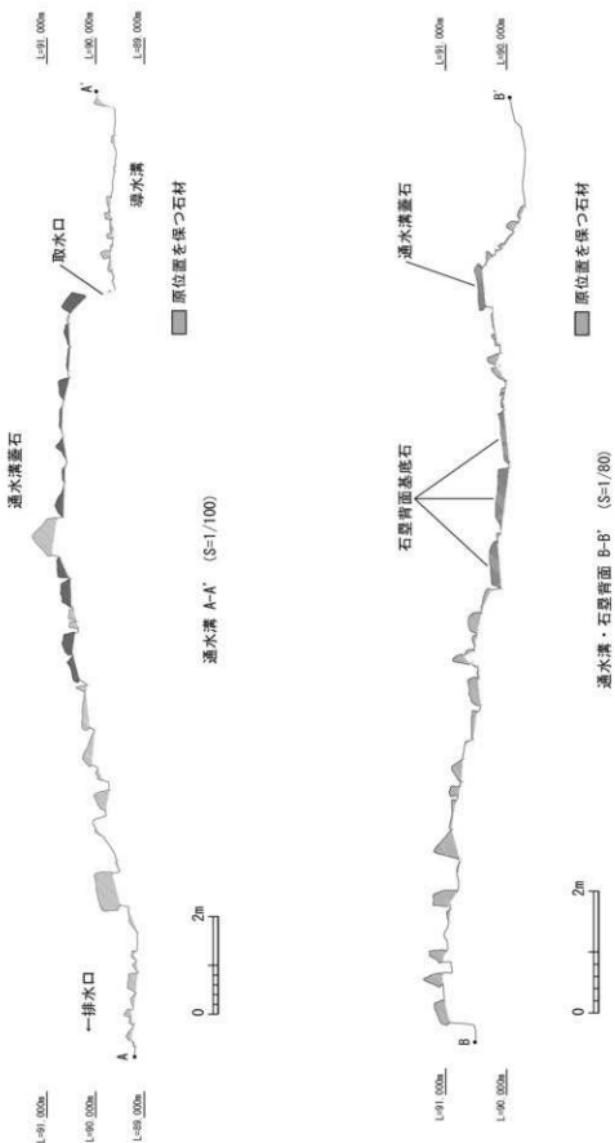
第14図 通水溝・石壙背面断面図

通水溝は、前回調査において谷の中央部よりやや北東寄りで確認された暗渠状の通水路である（矢野編2006）。城内の水を石壙の下を通して城外に排出する役割をもち、石壙には直交する形で、南東から北西にかけて存在する。南東側に設けられた取水口は谷のはば中央付近に設けられている。北西の排水口側は後世の水路により搅乱を受けており、その位置が明確ではないため通水溝の全長は不明である。しかし、石壙前面基底石列の延長ラインと通水溝の延長ラインが交わるところに排水口があったものと想定すると、通水溝は全長約16mの規模であったことが推定される。また、通水溝の取水口は石壙背面で確認された基底石列の延長線上から約7.5m南東側の地点に設けられている。

通水溝の蓋石は、推定も含め合計で17個が現存する。そのうち、取水口部の蓋石は前のめりとなり前方にやや落ち込んでいたが、それに続く7石の蓋石、約4m分が原位置を保っている。取水口から9石目の蓋石は約80×150cmをはかる大型の石材であるが、通水溝の側壁上部よりかなり浮いていることから原位置を保っていないものと考えられる。その後の4石は若干動いてはいるもののほぼ原位置を保っていると考えられるが、それより北西側の蓋石は後世の水路による搅乱などによって原位置を保っていない。蓋石には横長で大型の花崗岩あるいは安山岩系の石材を使用し、前後隙間なく側壁の上部に横架したものと考えられるが、上面を揃えるような意識は働いていない。現存する蓋石のうち、花崗岩は11石、安山岩系は6石であり、花崗岩のほうが多用される傾向にある。特に取水口部の蓋石は、石材に花崗岩を使用し、蓋石前面及び上面を平滑に仕上げるなど、露出部であることを意識した加工が認められるが、その他の蓋石には明瞭な加工はみられない。

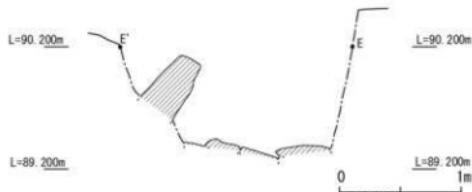
第15図 通水溝底部断面図 (S=1/40)

前回調査においては、通水溝を検出したもののその内部構造の確認までいたらなかった。そこで今回の調査では、取水口から排水口に向かって約10mの、通水溝の蓋石が流出している箇所において、通水溝内部の構造確認のため下部を掘り下げて調査を実施した。その結果、後世の水路による搅乱を受けてはいたが、通水溝の底石と考えられる扁平な石を3石確認した。それぞれ約32×36cm、36×40cm、36×44cmの大きさで床に敷いたような状態で検出された。石材はすべて安山岩系の石材であり、検出された底石上面の標高は約89.3mをはかる。側壁は搅乱のため明確ではなかったが、板石を立て、その平たい面を通水溝内部側に向かって側壁としているような状況がみられた。なお、石壙背面より城内側の通水溝の側壁は、細長い石材を使用し、小口部を通水溝内部側に向けて数段積んだ構造となる。また、取水口の側壁は、南壁においては、横長の石材を使用し、長辺側を通水溝内部に向け2段に積む構造であり、北壁においては、石材の小口部を内側に向けるものと、長辺側を内側に向けるものが混在しながら3段に積む構造が確認される。このことか

ら、通水溝の各地点において、側壁の築造方法が異なることがわかる。また、側壁の構成石材は、花崗岩と安山岩系の両方が用いられているが、安山岩系のほうが多用される傾向にある。また、今回の調査において検出した通水溝の底石と取水口の底部のレベル差は約

30cmで、傾斜角は約2.4度となり、通水溝内部の傾斜はかなり緩やかなものであったことがわかる。

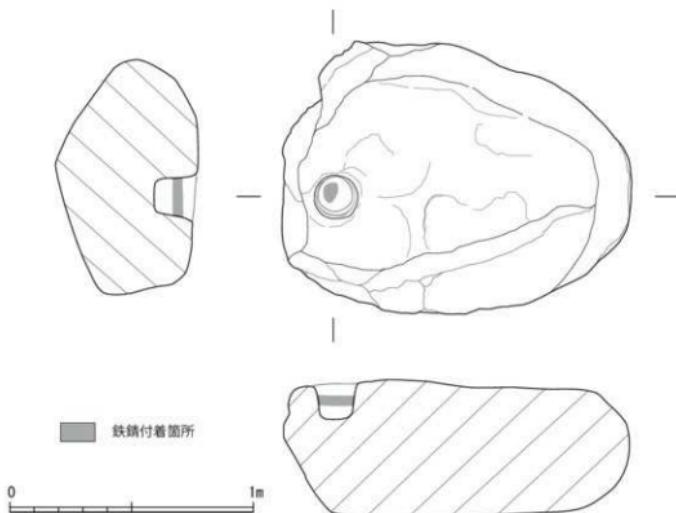
第16図 池ノ尾門跡 門礎石 (S=1/20)

今回の調査では、あらためて門礎石の観察と図化作業を実施した。この門礎石は、長軸約1.45m、短軸約1.11m、厚さ約58cmをはかり、平面横円形を呈する。石材は花崗岩である。上面には明瞭な加工痕は残っていないものの概ね平滑であり、下面是断面三角形状を呈する。上端には端部に近い側に径約18cm、深さ約15cmの軸摺穴が存在する。この軸摺穴の底部はかなり摩滅しており、内壁も若干摩滅している。また、軸摺穴の最深部は若干片側に偏る。この軸摺穴の底部及び内壁には鉄錆と考えられるものが付着しているが、このうち底部に残るものについては軸受けの機能をもつ鉄製受皿等の痕跡を示す可能性がある。また、内壁に残

るものは、幅約4cmの帯状を呈して軸摺穴内を1周しており、これは扉軸下部に鉄製の帯状のものを巻いていたことを示す可能性もある。なお、この池ノ尾門跡の門礎石の側面には、堀切門跡の門礎石にみられる掘立柱の門柱を添える刺し込みなどの加工痕跡はみられないが、おそらく池ノ尾門跡の門礎石には堀切門跡の門礎石と同じく掘立柱の門柱がセットとなっていたものと考える。

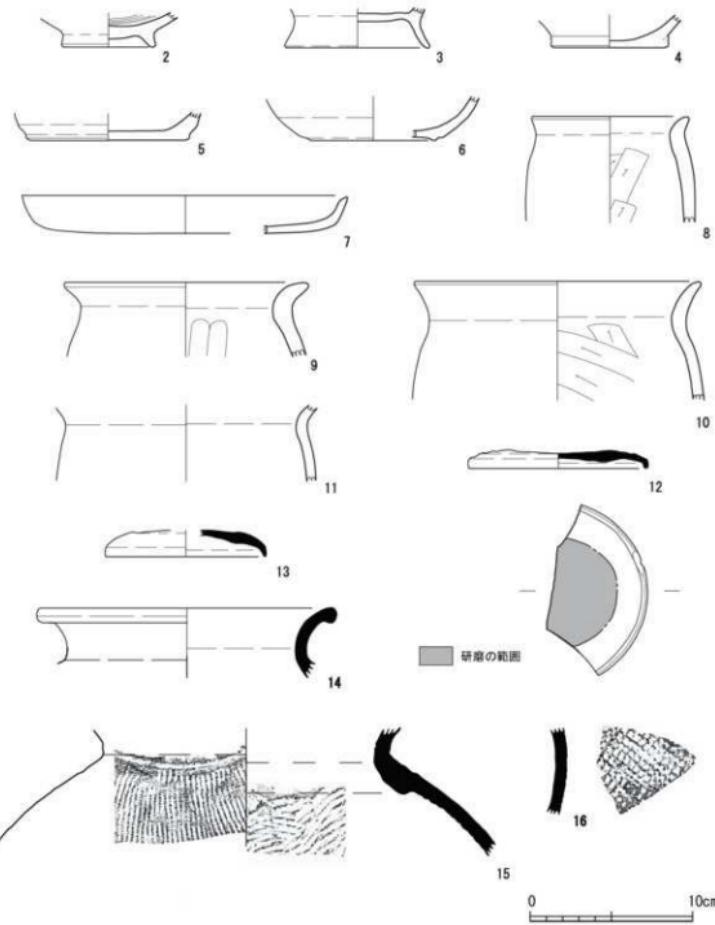
第18図 池ノ尾門跡出土遺物実測図（2）

14から19は須恵器の壺である。14は、頸部から口縁部にかけての破片である。内外面ともに回転ナデを施している。口縁端部から内面にかけてうっすらと濃緑色の自然釉がかかる。15は、頸部から体部にかけての破片である。内面には同心円文当て具痕が残り、外面は格子目タタキがみられる。焼成は良好で、かなり硬質である。16は、体部の破片である。内面にはナデを施し指頭圧痕が残る。外面には格子目タタキがみられる。17は、体部の破片である。内面には同心円文当て具痕が残り、外面には格子目タタキがみられる。18

は、体部の破片である。内面には平行當て具痕が残り、外面には平行タタキがみられる。破損後、破片の割れ口を整えたような痕跡が確認できる。19は、頸部付近の破片である。内面には同心円文當て具痕が残り、外面には格子目タタキがみられ、頸部は回転ナデを施している。焼成は不良である。

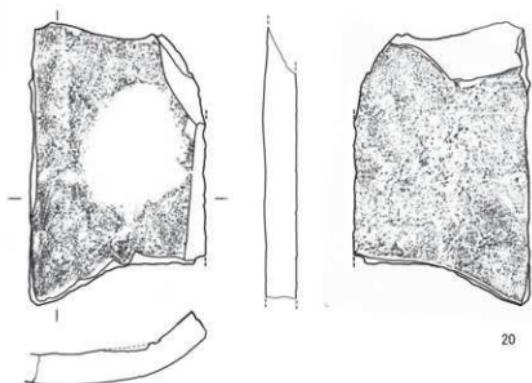
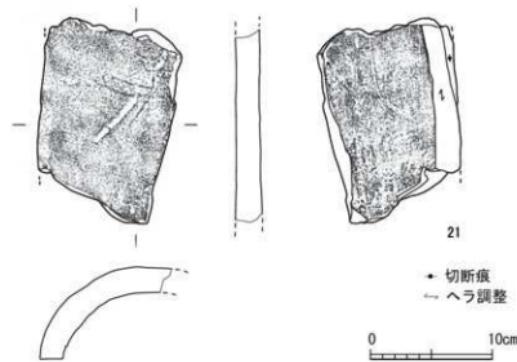
第20図 池ノ尾門跡出土遺物実測図（4）

20は、平瓦である。凹面にはやや粗い布目圧痕、模骨痕及び糸切り痕が残り、凸面は横方向へのヘラケズリ後、丁寧なナデを施している。側面部は分割後、未調整のままである。

21は、丸瓦である。凹面には粗い布目圧痕と分割界線が残り、凸面は丁寧なナデを施している。また、凸面には約3.5cm幅のヘラ先の痕跡が残る。側面部は分割後、ヘラケズリを施している。

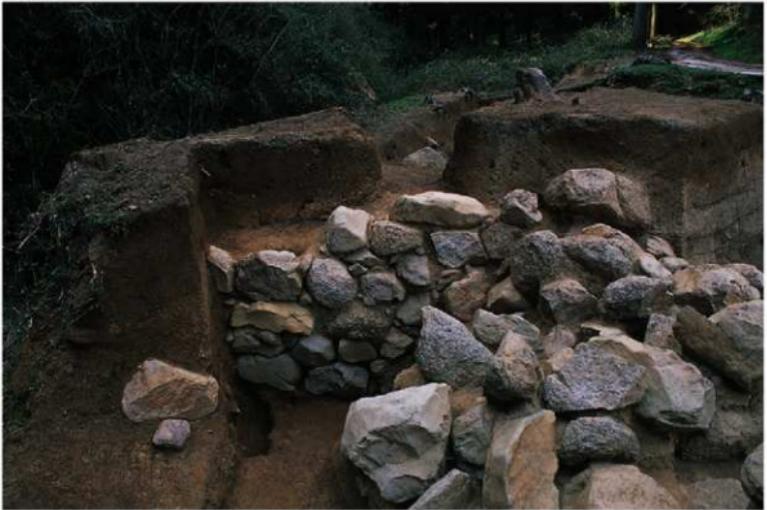
石塁背面石積み(南東から)

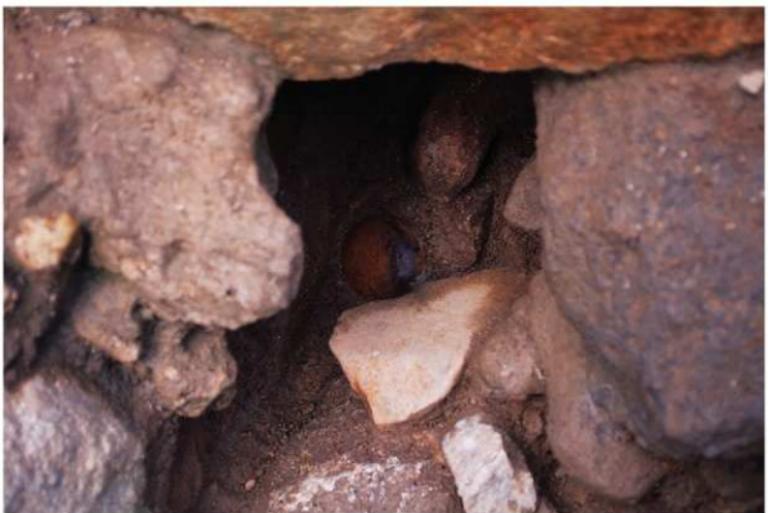
取水口内部 土師器坏(第17図-1)出土状況(南東から)

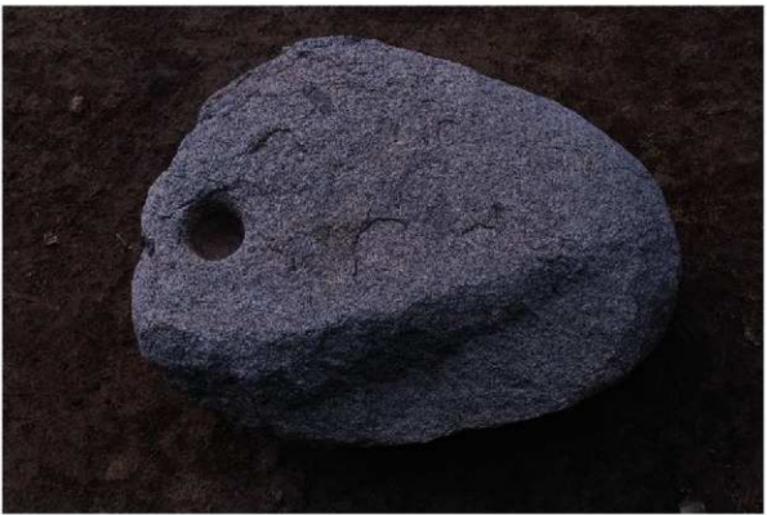
池ノ尾門跡 門礎石
