福原長者原遺跡

—福岡県行橋市南泉所在古代官衙遺跡の調査—

行橋市文化財調査報告書 第58集

行橋市教育委員会

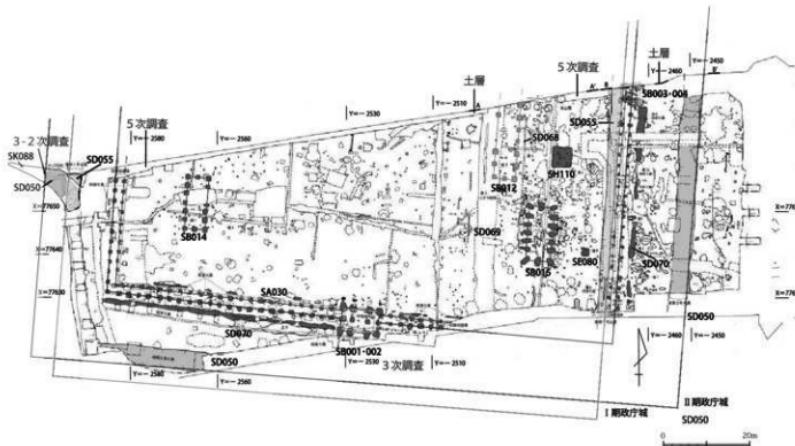
第6図 3・3-2・5次調査区(1/1,000)

調査概要：東九州自動車道建設に伴って、政庁南側を広範囲に調査した。8世紀前半後の大規模な官衙政府跡とその関連遺構を検出した。遺構は大きく3時期にわたる変遷が認められ、脇殿に相当する位置で大型掘立柱建物3棟、南門（八脚門）、東門（四脚門）、回繞施設である大溝2条や回廊状遺構、井戸、鋳造・鍛冶関連遺構等を確認した。保存協議については、ボックスカルバートなど構造物の位置変更、掘削範囲の変更を行うこととし、調査後は遺構とその周辺に厚さ約20cmの保護層（真砂土）を盛った上で通常の埋戻しを行った。なお、高速道路本体は盛土工法で側道の側溝などの掘削深度は一切遺構面

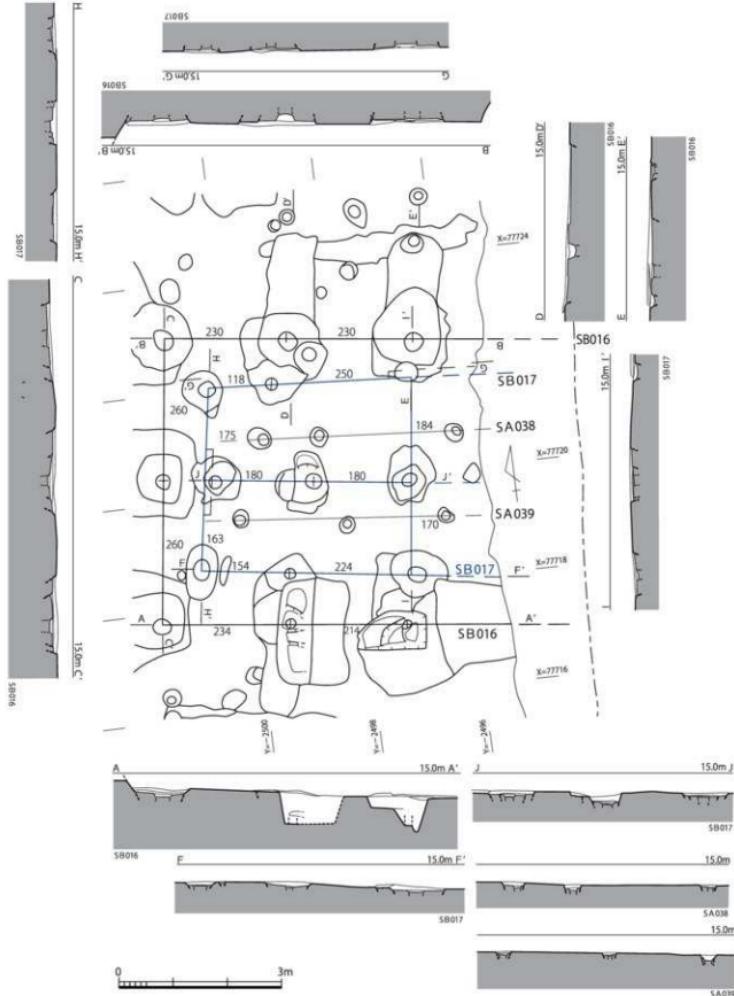
第24図 SB016・017, SA038・039 実測図 (1/80)

政庁東北の奥、第 4-1 次調査区で検出した建物で東側は調査区外に延びる。桁行 2 間以上 × 梁行 2 間でおそらく東西棟建物になると考えられる。桁行柱間 2.2 ~ 2.3 m、梁行柱間 2.62 m 程度になる。柱穴掘方は重複して二重にみえる状況であり、外側の掘方は長方形で長軸 2.7 m 前後、

政庁内東北の第4-1次調査区で検出した建物で S B 016 を切る。東西2間以上、南北2間の東西棟建物と考えられる。柱筋が直線的に通らず、柱間は 1.18 ~ 2.50 m とばらついている。柱穴の掘方は径 0.7 ~ 1.0 m と不整形で、柱痕跡は径 25 ~ 30 cm 程度である。いずれも柱穴の埋土上面に炭化物が認められたため、柱穴の配置を確定できた。

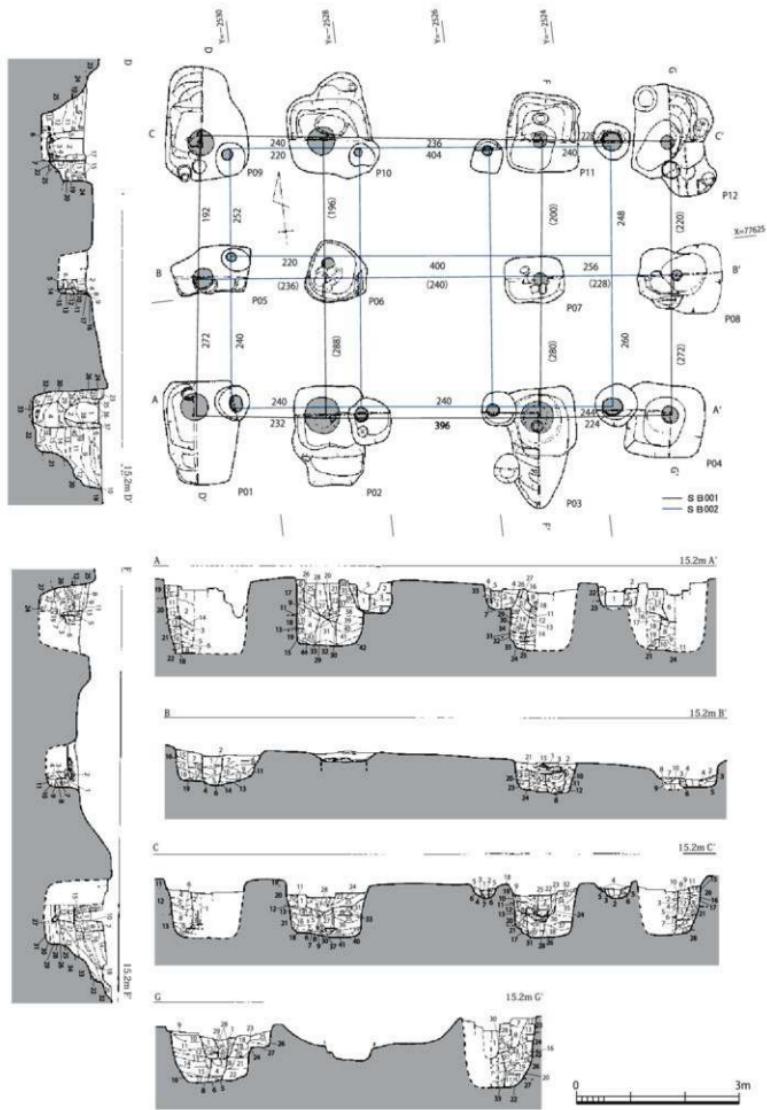
第27図 SB001・002 実測図 (1/80)

政庁内南の第3次調査区で検出した桁行3間×梁行2間の八脚門である。門SB 002に切られる。柱穴掘方はSB 010等と同じくほぼ同一箇所で重複しており、古期(A)と新期(B)に分かれ

る。桁行総長 8.52 m (28.4 尺)、梁行総長 4.92 m (16.4 尺) で、親柱は回廊状遺構 S A 030 外側の柱列と柱筋を通してい。正面中央の柱間は 3.96 m (13.2 尺)、両端が 2.32 m、2.24 m となる。古期の柱穴の大きさは残りの良い南北の控え柱で長軸 (南北) 1.8 ~ 2.0 m、短軸 (東西) 1.4 m の長方形となる。これらの控柱は段掘り状となっているが、特に南側では深く明瞭に残っており深さ 1.2 m 程度である。一方、親柱部は大きく削平を受けており、新期柱穴の下部を僅かに残す状況である。残存形態は径 1.2 m 前後の円形である。柱痕跡は径 30 ~ 40cm 程度ある。一方、新期の柱穴の規模は一辻 0.6 m 程度の方形で深さ 0.6 m、柱痕跡は径 25cm となる。断ち割りによって古・新期の柱穴同士が切り合うことは間違いない。注意されるのは、下部に位置する古期の柱穴の柱痕跡には粘土質のものが多いことや、新期となる上部の柱痕跡の最下面には地盤沈下防止とみられる礎盤が置かれていたことである。また、上下の柱痕跡が礎盤を境にして明らかにずれる。こうした検出状況から、S B 010 と同様に特殊な建替え方法が採られている。座標北に対して 3° 43' 6" 東偏する。

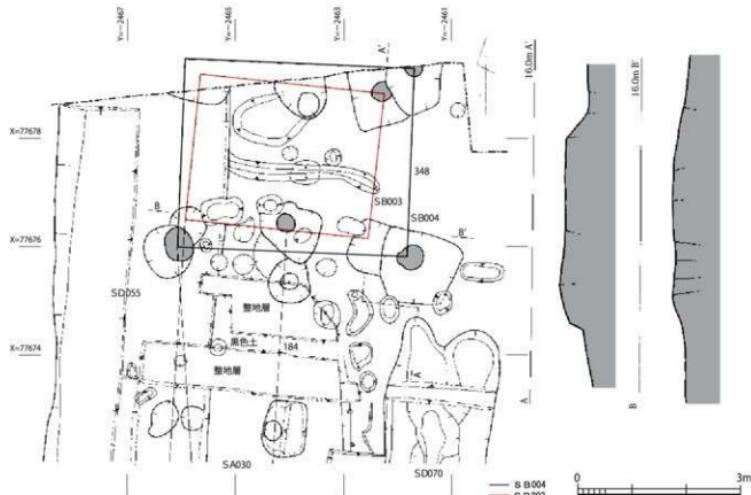
第28図 S B 003・004 実測図（1/80）

政庁内南半の第3次調査区東側で検出した東門とみられる遺構である。一部調査区外に延びると共に、S B 004 に一部切られる。桁行 2 間 × 梁行 1 間の四脚門になる可能性が高い。桁行

約3.0m、桁行約1.8mで親柱は回廊状遺構S A 030の外側柱列と、控え柱は回廊状遺構の内側とそれぞれ柱筋を合わせている。

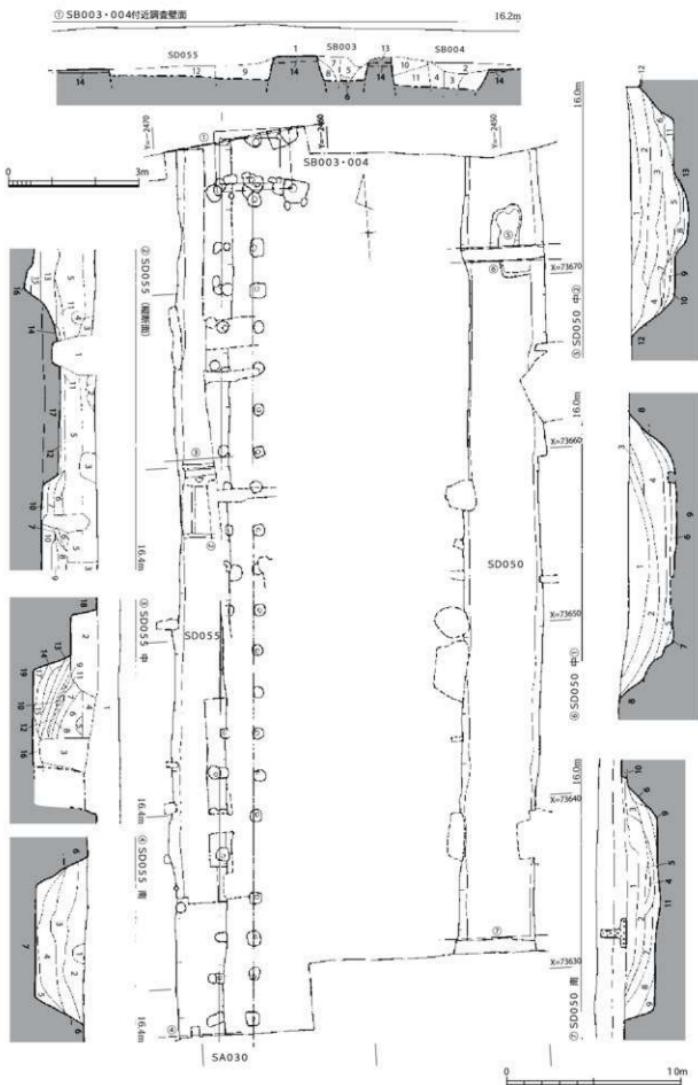
第32図 SD055・050 実測図①(1/250、1/100)

第 1・3・5・8・9 次調査区で検出した。政庁域を区画する大溝であり、部分的に東西南北域で確認している。政庁内の主要遺構が明確になる、南門 S B 001 や回廊状遺構 S A 030 等と共に存する。溝は断面逆台形状を呈しており、残りの良い第 9 次調査区では上端幅 4.8 m、下端幅 3.6 m、溝肩

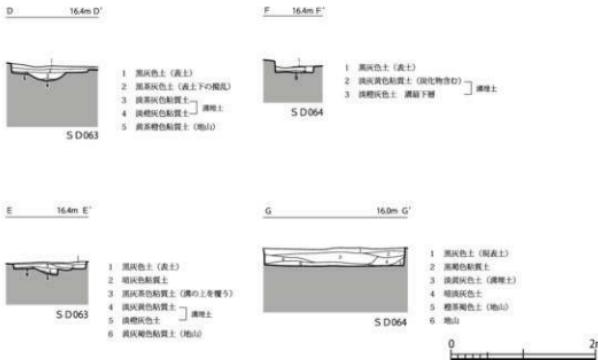
第35図 S D 063・064 土層実測図 (1/60)

政府南側の第 6 次調査で検出した南北方向の溝で約 11 m 分調査した。S D 063 と並走する溝だが、南側に向かうにつれて不明瞭になっている。幅 0.6 m、深さ 0.10 ~ 0.15 m 程度である。溝埋土は淡灰黄色土だが、時間をかけて埋没したような自然堆積を示すものではなく整地層のように均一に堆積している。そのため、区画を示す痕跡の可能性もある。真北に沿って南北に走る溝であり、政府南側の施設の一部の可能性がある。

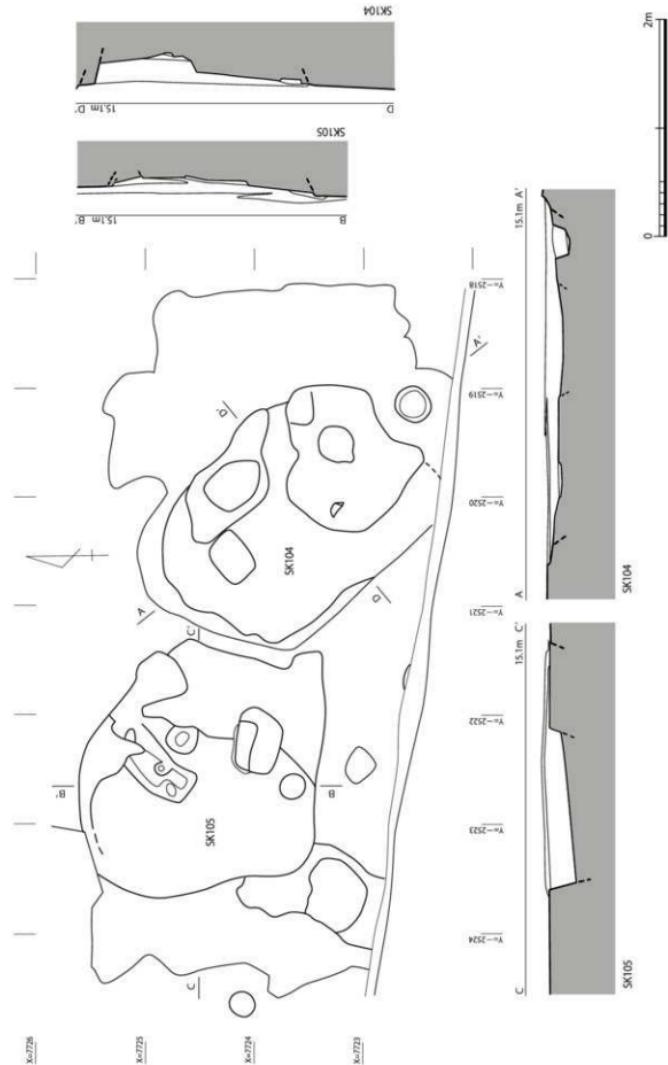
第41図 SK104・105実測図 (1/40)

政庁域北（S B 001 の北）の第4-2次調査区南寄りで検出した土坑である。検出した規模は南北長 2.5m、東西長 1.9m を測る歪な楕円形の平面プランである。埋土は黒褐色土で、土師器片、須恵器片などが出土した。

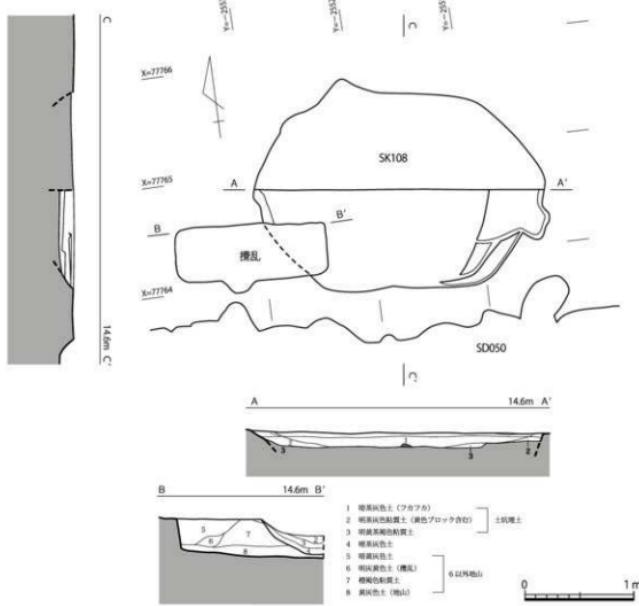
第42図 SK108実測図（1/40）

政庁域北の第8次調査区南寄りで検出した土坑である。SD 050の北に近接する。検出した規模は長軸2.7m、短軸1.8mを測る。やや歪な楕円形の平面プランである。埋土は暗茶灰色土で、西側には攪乱による掘削跡がある。

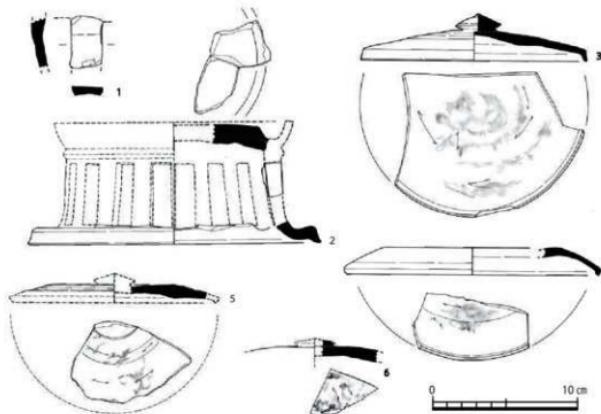
第 48 図 定形硯・転用硯実測図 (1/3)

須恵質の定形硯（圈足円面硯）2点と須恵器転用硯 4点が出土している。1は脚柱部の破片で、残存長 3.6cm、幅 2.2cm、厚さ 0.6cm を測る。横断面が平坦であることから大型の圈足円面硯になると考えられる。両側縁とも工具による面取りを施しており、両側縁上端には粘土のぼりがみられることから長方形スカシ孔のコーナー部にあたる。焼成は堅緻で、色調は外面青灰色、内面紫灰色を呈する。本資料は、第 4 次調査トレンチ 1 南側排土中の採集品である。

2は第 3 次調査出土の圈足円面硯で、硯部・脚柱部・脚裾部の三者は接合しないものの、胎土・色調・手法等から同一個体として復原実測した。硯部は陸から海にかけての破片で、陸部径は 11.7cm に復原した。硯面を 50 倍のルーペで観察したが、残存部位には墨痕はみられない。脚柱部は長さ 2.4 cm の残存であり、断面は横位長方形を呈する。両側縁には同心円状の切り込み痕跡がある。脚裾部は端部が爪先立つ形態で、復原脚裾径は 20.4cm を測る。スカシ孔は現状で 2 箇所遺存するが、復原すると 17 個の長方形スカシ孔となる。なお、スカシ孔は鋭利な刃物で穿孔されたことが切り込み痕跡から窺われる。焼成はやや軟質で、色調は内外面とも灰青色を呈する。硯部が S D 050 焼土層、脚柱部が焼土層、脚裾部が S D 070 焼土層から出土した。

3～6は坏蓋を硯に転用した須恵器転用硯で、3が S B 014P1 柱痕、4は S B 015P16 摂方、5は S D 050 下層、6は S B 015P3 柱痕の出土である。3の口縁端部は爪先立ち、天井部には算盤玉形の摘みを貼付する。内面はよく擦れしており、墨痕も顯著にみられる。器高 3.2cm、復原口径 15.8cm、摘み径 3.2cm を測る。口縁部ヨコナデ、内外面ナデによる。焼成は堅緻で、色調は外面暗青灰色、内面青灰色を呈する。4は口縁部の小片で、口唇部は鳥嘴状を呈する。天井部は焼き歪みによるためか内側に下がっている。墨痕は天井部内面中央にみられるが、硯面はあまり擦れていな

い。焼成は堅緻で、色調は外面暗灰青色、内面灰青色を呈する。復原口径は17.6cmを測る。5は天井部の破片で、口縁端部と摘み部を欠く。天井部が平坦であることから低平な器形を呈しよう。外面回転ヘラケズリ及びナデ、内面回転ナデによる。墨痕は天井部内面にみられるが薄く、硯面はやや擦れている程度である。なお、天井部外面も擦れており、安定させるために摘みを打ち欠いた可能性がある。焼成は堅緻で、色調は外面灰青色、内面明灰青色を呈する。6は天井部の小片で、扁平な釦状の摘みを貼付する。外面回転ヘラケズリ及びナデ、内面不整方向のナデによる。天井部内面には墨痕が顕著にみられ、硯面もよく擦れている。焼成は堅緻で、色調は外面灰色、内面灰青色を呈する。

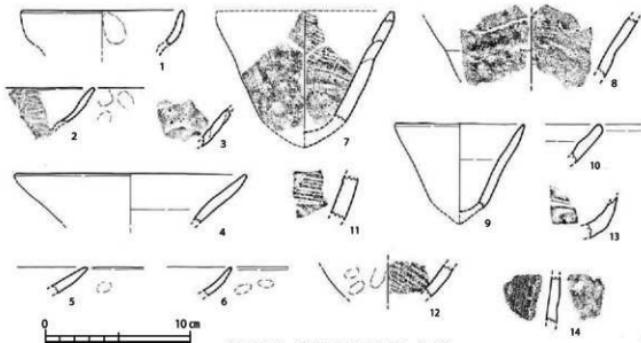
第49図 製塙土器実測図 (1/3)

20点程の製塙土器が出土している。なお、製塙土器の可能性を有しても、器面の磨滅が顕著であり、器面調整を留めていないものは製塙土器とみなしていないことから、点数的には増える可能性がある。何れもⅡ類及びⅢ類の製塙土器で、鹹水煎熬用の菱形土器（Ⅰ類）はみられない。1～12は逆円錐形を呈する型作りによる製塙土器で、7～9は口縁部が直線的に開くA類、1・2・4・10は体部中位が屈曲するB類で、5・6もB類であろう。3・11・12は体部の破片。外面調整はユビオサエ・ナデにより、内面調整はナデ或いは工具ナデによるもの（1・3・4～6）、貝殻復縁による条痕を留めるもの（2・7・12）、布目痕を留めるもの（10）がある。3・7には粘土組の接合痕がみられる。

13・14は円筒形を呈する丸底の型作りによる製塙土器で、14が体部、13は底部の破片。14の布目痕は縦横ともに6本/5mmと細かい。13は内面に条痕を留める。胎土には、1mm大の石英・長石・角閃石粒を含み、器面がざらつく。色調は黄橙色を基調とする。1～3がSB015P2掘方、4は同P12掘方、5・6は同P13掘方、7～13は同P14掘方、14は同P15からの出土であり、製塙土器の大半がSB015掘方から出土している。

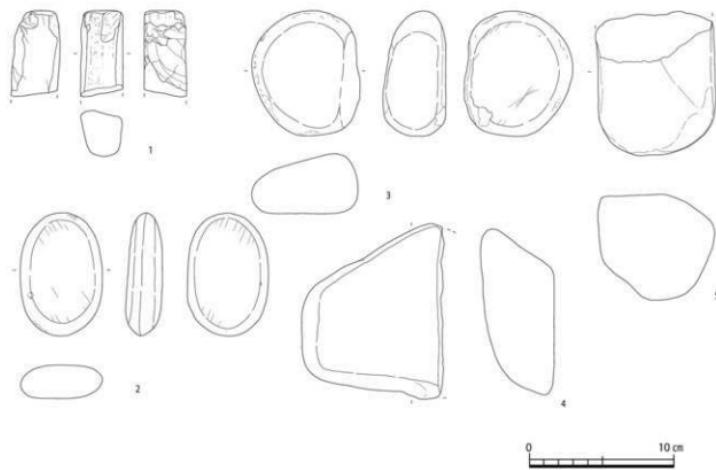
第54図 石製品実測図 (1/3)

1 は柱状片刃石斧である。刃部から柄部を大きく欠損し、柄部のみを残しており、腹面には二次的に剥離した面がある。重さ 109.06g で、ホルンフェルス製である。第 4 次調査後背地区から出土した。2・3 は磨石・敲石である。2 は比較的厚みは無い。表裏面には磨面が、両端部には部分的に敲打痕がそれぞれみられる。長さ 8.6cm、幅 5.7cm、厚さ 2.4cm、重さ 178.02g、花崗岩質砂岩製である。第 6 次調査整地層出土である。3 は両面に磨面を残すが、部分的に擦痕も認められる。梢円状の側縁部を中心に敲打痕があり、石器製作に関わる可能性が高い。長さ 8.7cm、幅 7.6cm、厚さ 4.4cm、重さ 422.71g、花崗岩製である。第 6 次調査黄茶褐色土出土である。4・5 は砥石類である。4 は表裏に平滑面がみられる。また表面の一部には擦痕があり、裏面には部分的な窪み面が二箇所ある。重さ 880g、安山岩製である。第 6 次調査整地層出土である。5 は背面に大きく 2 面の窪み状の砥面がある。また下端部には敲打状の窪みがある。風化が著しい。重さ 870g、安山岩製である。第 7 次調査溝出土である。

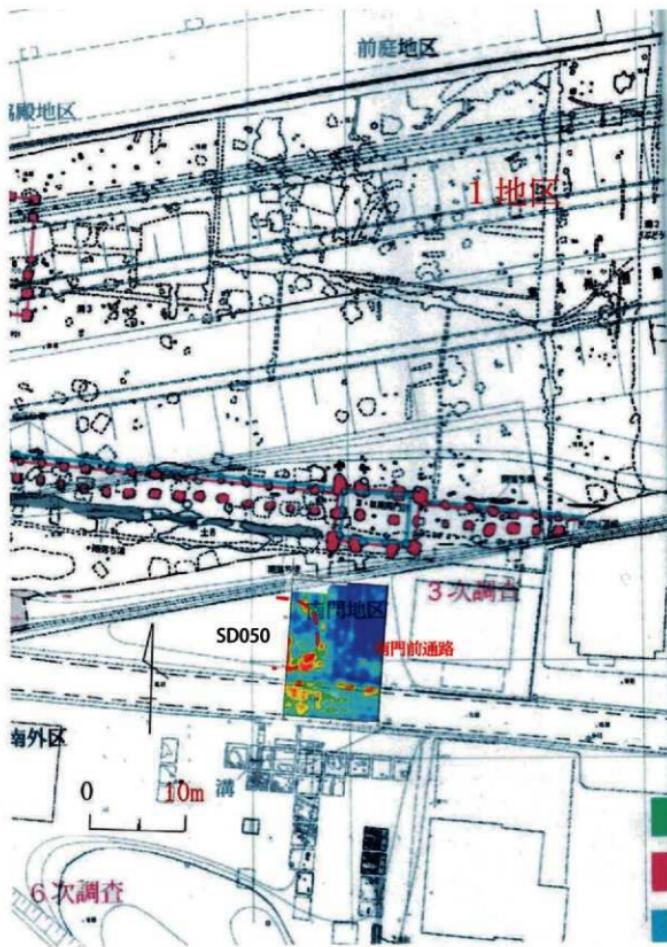
第 61 図 1 地区成果合成図

電波が強く反射して戻った箇所は赤色に、電波が反射せず進んでいった箇所や減衰した箇所は青色に表現されている。各成果図で注意を引く箇所にはアルファベットや白色の線や破線を付けて明示した。
