# 伊丹城跡発掘調査報告書 I

昭和 51 年 3 月

伊丹市教育委員会

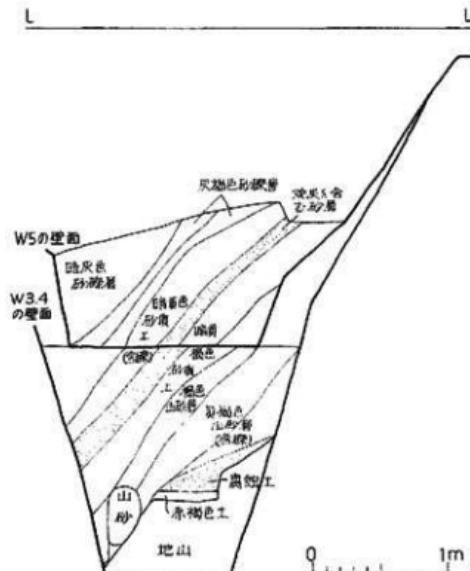
第図1 空堀埋土土層図

発掘の結果、調査区域の南側には東西に走る大きな堀の北岸が現われた。この空堀の南側は南部区域の北端部に検出されている。空堀の内側は砂礫を含んだ埋土が詰まっており、手掘りで深さ2mぐらいまで掘り下げたところ、埋土の中央部からは近代の遺物が出土したため、土層図を探ったうえで、ブルドーザーを使って堆土を行い、深さ2m以降は再度手ぼりで調査を行なった。砂礫層から成る埋土は、すべて南に下りに流れ込み、出土する遺物からみて、明治以降も堀が残り、流土によつてだんだんと埋つていった様子がよくわかった。

堀の壁面は深さ 1.8m ぐらいで傾斜が変り、上部は傾斜が緩く永い間露していたものと思われる。下部は地山面に75度ぐらいの角度で切り込んでおり、石垣などの設備が施されていた跡は認められない。底部に近づくと埋土は砂質になり、薄い腐蝕土層の下から地山面が検出された。この地山面は0.5m 南で段形に低くなっている。底面近くでもあまり遺物の出土はみられなかった。

今回の調査で検出した空堀のうち、主なものは西郭と南郭の間にあつた東西の堀で、南北両岸の肩で17.5m、深さは3.6mもある巨大なものである。部分的に検出した北岸は、素掘ではあるが75度ぐらいの傾斜があり、直上に土塁を築いている。底面の角には斜めに腐蝕土の堆積があり、そこから先は段形に底が下っていて、何回か壁面を削り直したようである。

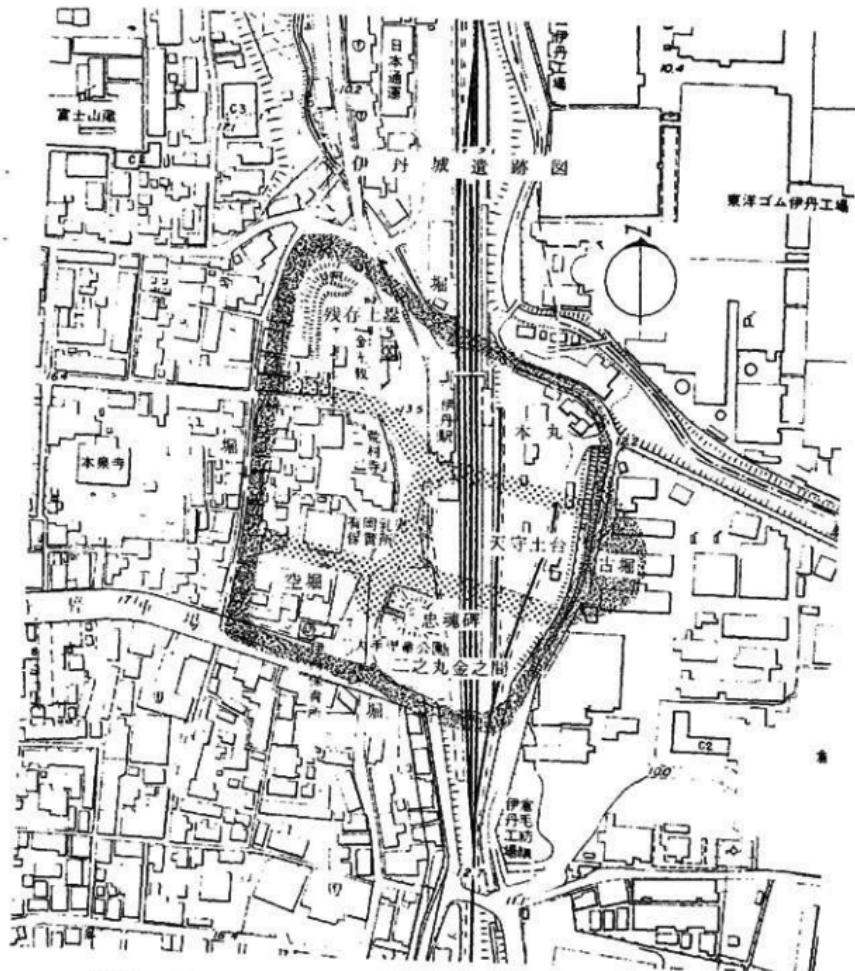
図面1 伊丹城跡推定図

伊丹城の遺跡は、以上のような範囲にあるが、寛文9年の古図によると、濠で囲まれた城内は、さらに空堀でいくつかの区画に分けられていた。主な空堀は、東西方向に2本、南北方向に1本あったようであり、全体が五区画に分れている。北側は通して本丸にあてられ、東側は中央に天守、南に二丸金間があった。西側の区画には呼び名がついていないが、今後の記述の便のため、南側を南郭、中通りを西郭と呼ぶことにする。

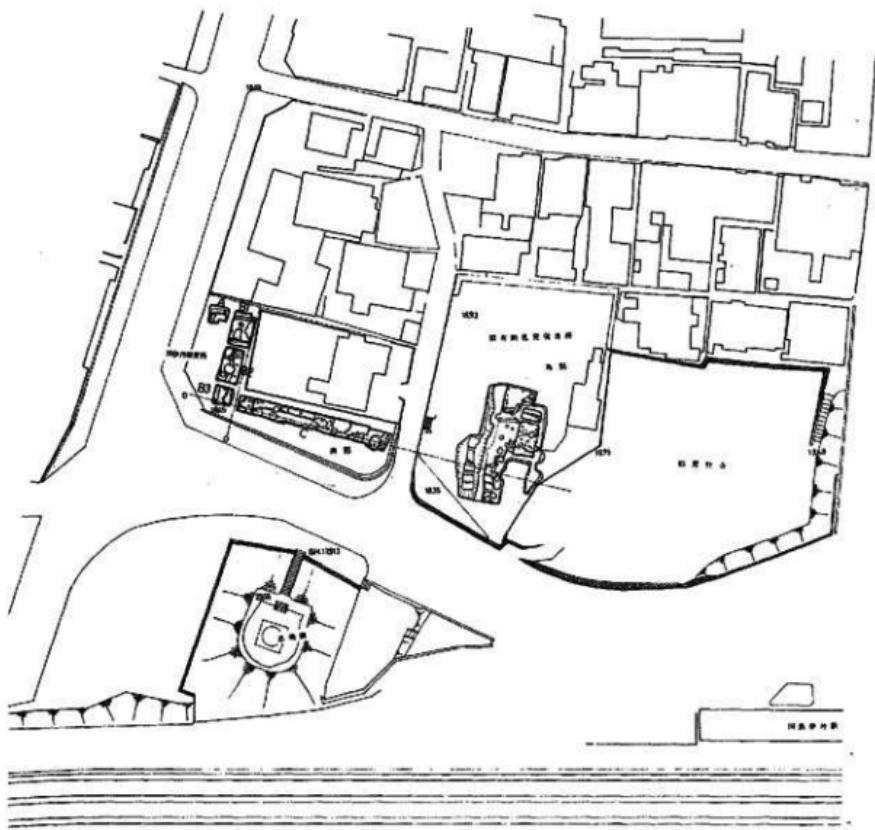
図面 2 調査地区図

南郭調査区域には前伊丹市立大手保育所が建っていた。発掘面積は339.2m<sup>2</sup>である。この区域は東側と南側を県道伊丹停車場線に、北西側を隣接する民家のブロック塀によって制限されている幅6~10m、面積400m<sup>2</sup>のL字形をした細長い敷地である。東西に3m幅のトレンチ16mを設定し、その西端南方に2.5mのトレンチ、東端北方に直交した26mのトレンチをいた。その各々をB、A、Cトレンチと呼び、さらにBトレンチは西側からB1、B2、B3トレンチに区分した。

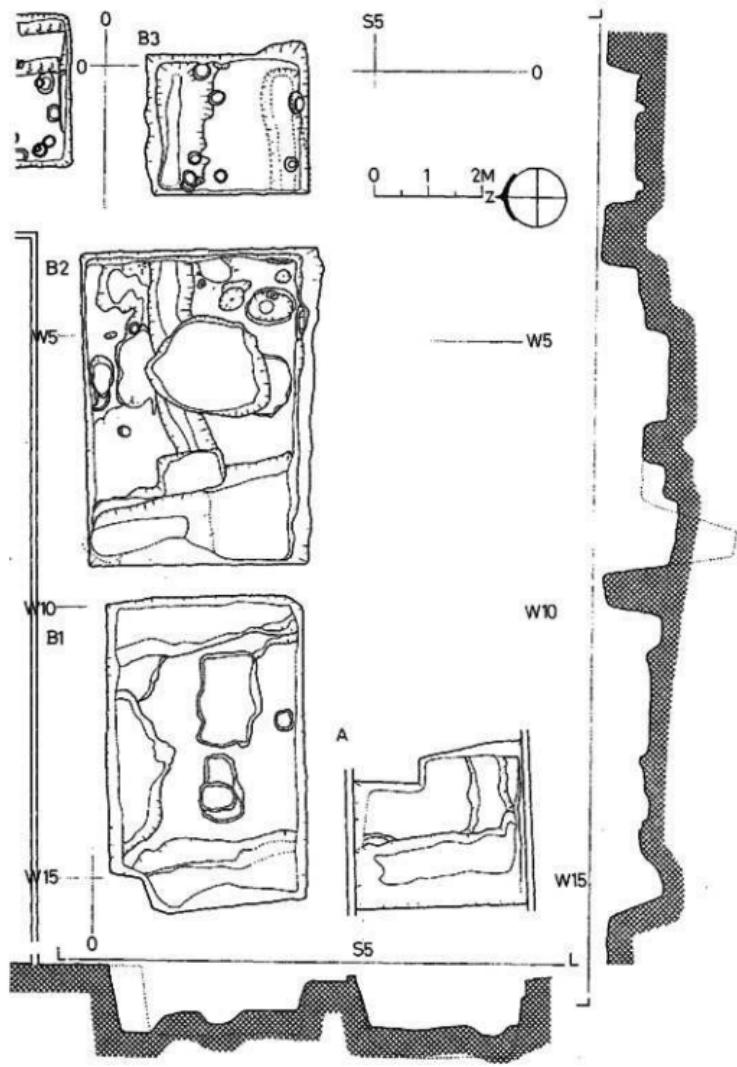
図面3 南郭南部 縮尺 $\frac{1}{100}$

その建物の建っていた地盤をさらに約10cm掘り下げるとき赤褐色の安定した土層が検出された。Aトレンチ西半分の盛土の下には帯状に焼炭を含む山砂状の土層があり、中から硝子や棧瓦等が出土した。この土層は深さが55cm以上続いており、埋土を除去すると南北に通る溝の東岸が現われた。東半分は西側よりは比較的安定した土層であり棧瓦や陶器の小片が多数出土した。この埋土を除去すると赤褐色の地山面が現われ、この段階でも西側に検出された溝は深く続いている。南側の地山層の崩れた土で埋った部分は埋土を除去すると深さ14cmの溝になった。また北端中央の土の柔い部分は西側の溝によって大半を切られた形になって深さ20cmの穴になった。

B1トレンチの西側は以前に建っていた民家の庭部分であったために砂質土で整地されていて、庭踏石が南北に並んで残っていた。この庭土の下は赤味を帯びた厚さ50cmの柔い土層であって壺が一個出土したほかは他の遺物は少なかった。この埋土を除去するとAトレンチ西側に検出された溝に連続する南北方向の溝の東岸が検出された。深さと西岸の位置についてはトレンチを拡張することができないために確認することができなかった。

東側では厚さ10~20cmの焼炭層がB2トレンチにかけて埋っており、掘り下げるときAトレンチと同じ質の地山面が現れた。東端部分には黄味を帯びた土層が南北方向に埋っており、この位置から地山面がいくぶん下ることがわかる。北端の汚れた土で埋った部分からは新しい棧瓦が出土し、埋土を除去すると深さ18cm幅250cm程度の穴の半分が検出された。この穴は後世のゴミ捨場であろうと推測される。中央部の砂礫土で埋っている部分を掘ってみるとゆるやかなV字形の穴になったけれどもこれは建築物とは無関係であるように思える。このV字形の穴の東側に隣接した汚れた土で埋った部分からは陶器片がいくらか出土し、汚土を除去すると深さ15cm幅160×80cmの東西に長い隅丸方形の穴になった。これは後世に搅乱されたものであろうと思われる。また南側にも汚れた土が埋った部分があって、それを除去した後は深さ13cm幅15cmの穴が検出されたが、これと対になって建物を構成するような穴は近くには見あたらなかった。

B2トレンチはB1トレンチ東端から続く焼炭層で覆われていた。それを除去すると踏み固められたような堅い土層が現われその上面には礫が広がっていた。B1トレンチの状況から察してさらに掘り下げてみると赤色の地山面が現われた。西側に黄味を帯びた礫混じりの土層が南北方向に通っていて中からは瓦片や陶器片が出土した。さらに掘り下げるとき大きな礫が出てきて深さ160cmで底部に達した。ただしこの部分はかなり深いために北側半分だけを掘って確かめた。底部付近には遺物は少なく、掘られてからすぐに埋戻されたのであろうと思われる。この結果深さ160cm幅200cmの南北に通る溝であることがわかった。この溝の東岸は75度くらいの急勾配にけずられていて人工的に掘られた溝であることを示している。

空堀は南郭でも南北に通るものが2本検出された。1本は幅2.7m、深さ1.6mのもので、両岸は切立ったように急激に掘込まれている。他の1本は、この堀から約4m西に平行して通されたものであり、東岸だけが確かめられている。この2本の空堀は、すぐ南で南堀と交わるはずであるが、その取合せ部分がどのようになっているかは確認できなかった。

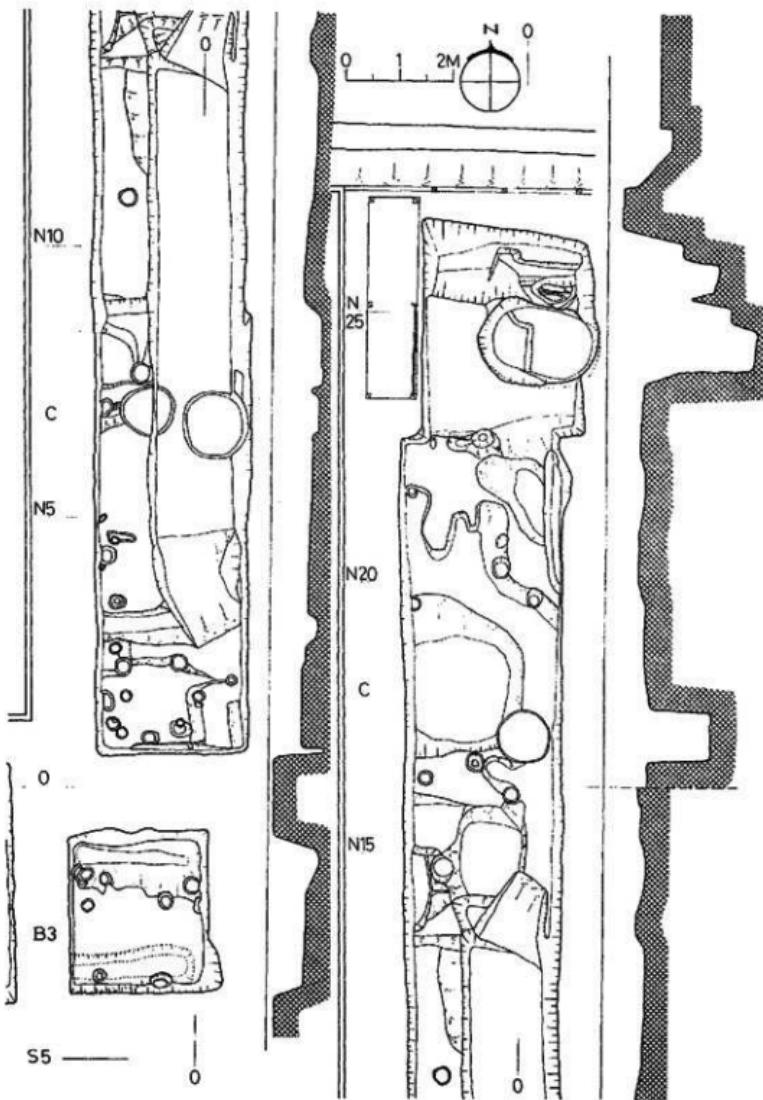
图面4 南郭北部 縮尺  $\frac{1}{100}$

B3トレンチにおいて赤色の地山面まで掘り下げてみると柱または杭を立てたと思われる穴が南半分に7個検出された。これらの穴はCトレンチ南側に集中して検出される穴群と連続しており、個数は合計22個である。これらの穴の形状は深さ10~28cm径14~25cmの円形である。北側には古墳時代のV字形溝がB2トレンチから連続して東西方向に通っている。南側の埋土の中から土釜が出土しており、この埋土は鎌倉時代に埋められた溝の跡であると考えられるけれどもその性格は明確でない。またトレンチ南壁で赤色土が高くなっているのが認められた。それによって南壁の外の方に土壠のあった可能性が考えられる。

Cトレンチの表土は20~50cmの厚さであり、保育所の庭部分であったためによく踏固められていた。北端の物置小屋の前方には砂場があった。表土の下にはB2トレンチにあったような焼炭層はなく、擾乱層が深さ40~80cmまで続いている。中央部から南部にかけてトレンチの東側に深さ80cm幅160cmの擾乱層が続いており、掘り下げてみると南北の端に入口があり南北にまっすぐ通る塹になつた。この塹は、庭に近い部分からセルロイド製の桶やコンクリートの破片が出土したために戦時中に使用された防空壕の跡であると思われる。またその底部に径120cmの井戸が検出された。内部には舉大の礫で埋っており、これは近世の井戸跡ではないかと思われる。深さ137cmまで掘ってみたが、ガス発生等の危険がありそれに対する十分な設備がなかったためそれ以上掘り下げるこを断念した。塹の南端からトレンチ南端付近には地山面が平坦に続いていてB3トレンチでみられたると同様な穴が14個集中して検出された。塹の西側では地山面がほぼ平坦に南北に続いており、その中央部に溝状に擾乱された部分があった。トレンチの中央付近には特に建築物の遺構であると思えるような明確な形跡は見当らなかった。この部分は地山上に赤味がかった土が全体を覆っていて、東西基準線から23cmあたりの地点では古墳時代の遺物と思われる完形の壺が一枚出土した。

トレンチ北側に径94cmの井戸状の穴が検出された。内壁は円形でほとんど垂直に切り立ってお

り、内部は固い埋土で埋っていて土器小片等が出土した。深さ 115cmまで掘り下げてみたがこれ以上掘ることは危険であると判断し作業を中止した。北端の25cm地点から東西方向を岸にして地山面が急激に落込んでいるのがわかった。これは石炭ガラで埋っていたものであり、出土する遺物は近代のものばかりであった。深さ75cmまでは切り立っていることが確認でき、さらに深くまで続いていると思われるが、それ以上掘り下げる崩れ落ちる危険がみられるので作業を中止した。この落込みの東西方向の岸は空堀の南岸であると推定される。この空堀の南岸に接して南側に楕円形状の穴が検出された。埋土の上部は山砂状の土であり、100cm以上の深さになると焼炭を含む土になって土器片、大きなカメの破片、すり鉢や土釜や茶臼の破片、また磁器片がいくらか出土した。160cmの深さから底部はフ拉斯コ状の形狀になり、220cmで底面が現われた。遺物の数は底部に近くなるほど少なくなった。北側の壁が途中まで崩れているのは恐らく空堀の岸が崩れできたためであろうと思われる。この穴は比較的古い時期の遺跡であり、荒木村重の時代に使用されていた可能性が強いように思われる。

南郭の北端からは、長径1.8m深さ3.5mの橢円形の穴が検出された。この穴から出土する遺物は比較的古く、大きな壺の破片やすり鉢、土釜、茶臼などの破片が、焼灰にまぎって詰まっていた。底部はフラスコ状にふくらみ、遺物の量も少なくなる。恐らく村重時代に使われた貯蔵用の穴であると思われるが、穴の上部を覆うような建物は発見されなかった。

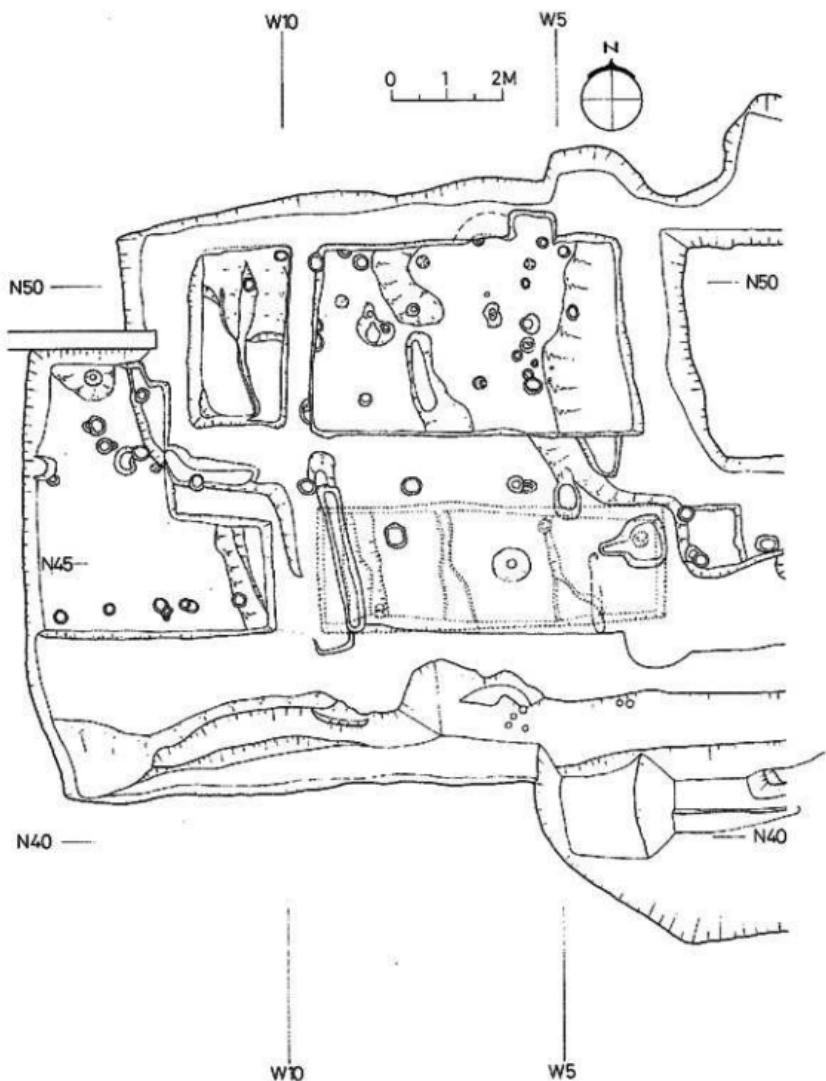
図面5 西郭西部 縮尺  $\frac{1}{100}$

また、荒村寺近くでは、かなりの厚さの焼炭を含んだ層が見られた。これらの擾乱層の下からは、東部では生活面をなしていたと思われる砂層が検出されたが、西側の大部分では、この層は失わっている。この砂層に合せて、皿状の掘込みが2カ所検出され、トレチの北端近くでは、整地層に喰込んで粘土質の地業らしいものがみられる。これらの痕跡は礎石を使った建物の可能性が強い。

つぎに、空堀の脇には、これらの砂層の上に築かれた形で、赤褐色の山砂が土壠状に積まれていた。この築土層はW3ぐらいの点で消滅しているが、それより西にも築土されたと思われる痕跡は残っており、空堀の内側に築かれた土壠であると考えられる。

砂層の下には、土器片を含む茶褐色の整地層が全面に広がっている。この整地層の上面からは、多数の小穴が検出された。そのうち、7個の小穴が、2m 間隔で並び、3間×2間の壠立柱建物であったと思われる。

土塁が築かれ、それに接するようにして梁間 5.5m、桁行 6m 以上の礎石建物が建てられていた時期である。この時期は一番新しいものであるから、荒木村重の有岡城時代に当るのであろう。

つぎの時期は柱間 2m の 3間 × 2間の掘立柱建物が建っていた時期である。この時期の遺構は、先の礎石建物のすぐ下に見られるので、時期的なへだたりはあまりなく、伊丹氏の居城時代の遺跡と考えられる。最後に最下層の遺跡は、間の整地層の中世遺物を含んでいるので、かなり古い時期まで遡り、恐らく、伊丹氏の居城時代のものと思われる。

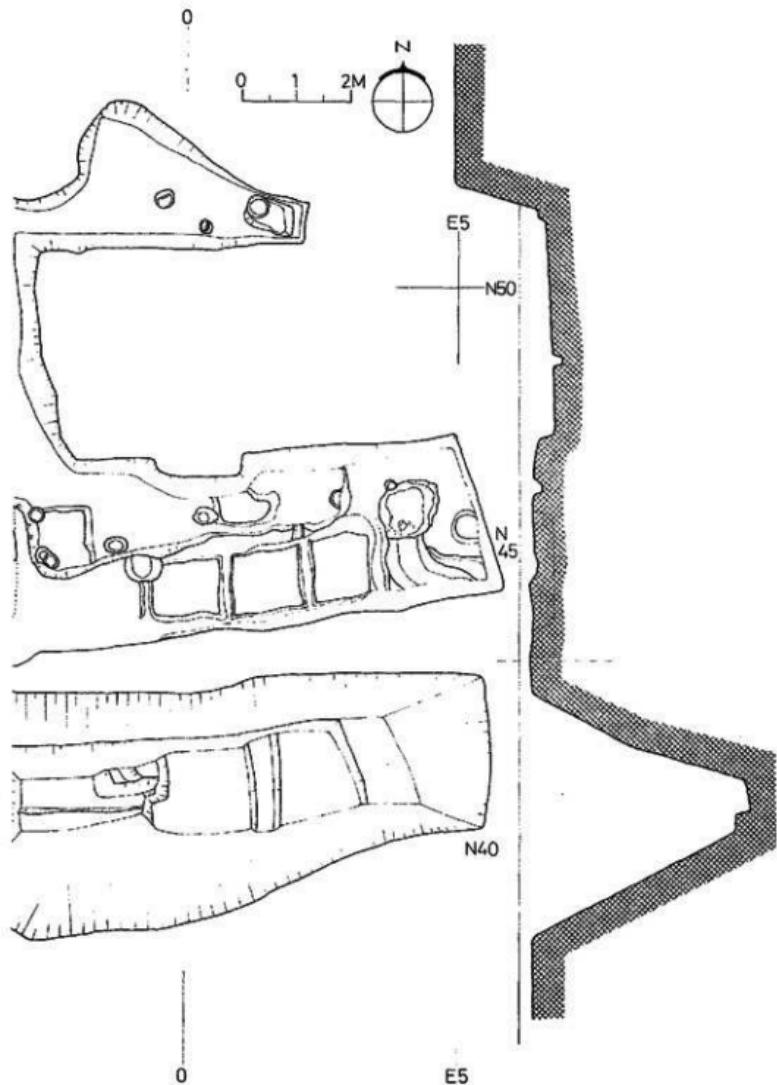
図面 6 西郭東部 縮尺  $\frac{1}{100}$

堀の北側は 0.6m 厚の礫層で覆われていたが、これは公会堂を建設する時の地業であったと思われる。この礫層の下に搅乱層があるが、堀に近い南側では薄く、北へ行くに従って深くなっている。

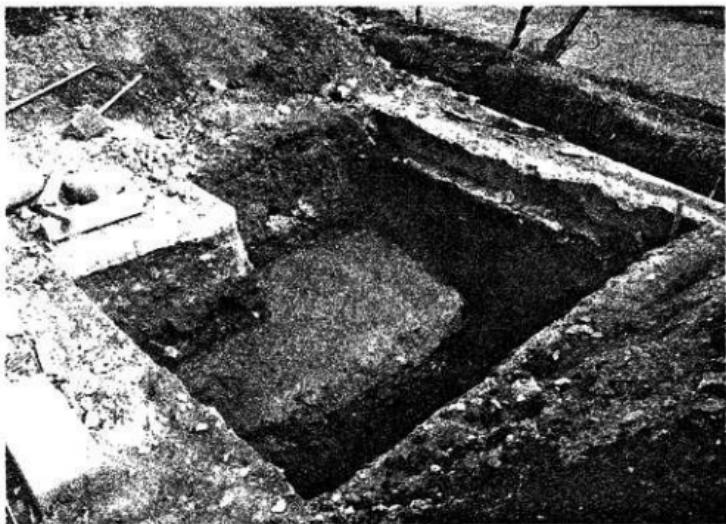
図版1　南郭Aトレンチ(北西から)

26~46cmであった。表土の中には黒く焼けた灰の堆積があり、前身の建物が一度火災に会っていたことがわかった。その土を除去してみると前身の民家の跡がみられた。Aトレンチ北端からB1トレンチ北部にかけて庭踏石が南北に並んで残っており、またB1トレンチ北側から雨水受けのカメも出土した。

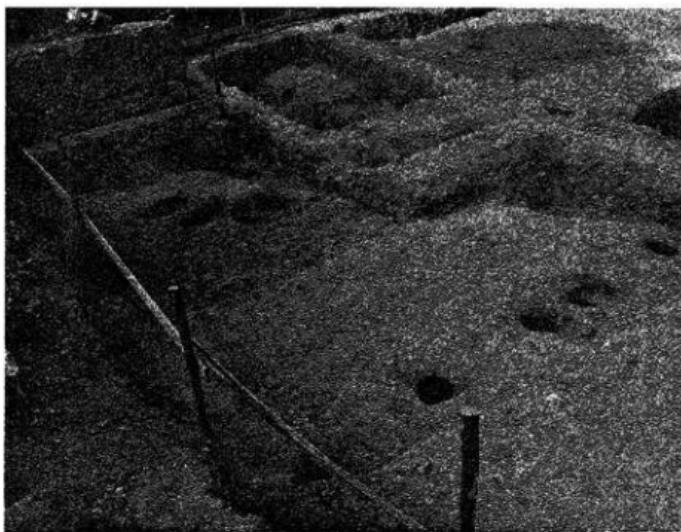
図版17 西郭下層遺跡(南西より)

茶褐色の整地層は30cmぐらいの厚さで北部全体を覆っている。この層の中には中世のものと思われる土器や磁器片を含んでいる。この整地層を除去した下は地山面で、南北方向にゆるい起伏を持つた溝と窪みが通っている。地山面からは多数の小穴が検出されたが、一直線上にのるものは二条だけで、圓錐もばらばらなため、建物に関係したものではないものと思われる。
