## 第二章 工事の内容

### 第一節 工事の経過と修理方針

#### 二 修理方針

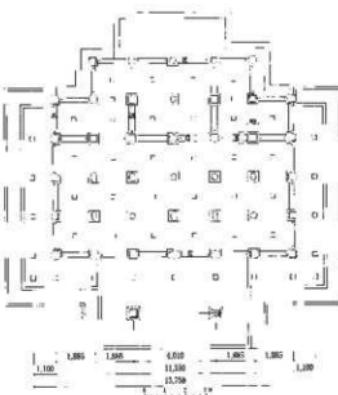
24 基礎補強図

(二) 基礎工事 柱礎石など各石は解体し、雨落葛石を含めた地中全面に基礎コンクリート版を打設し、各石を据え付けた。

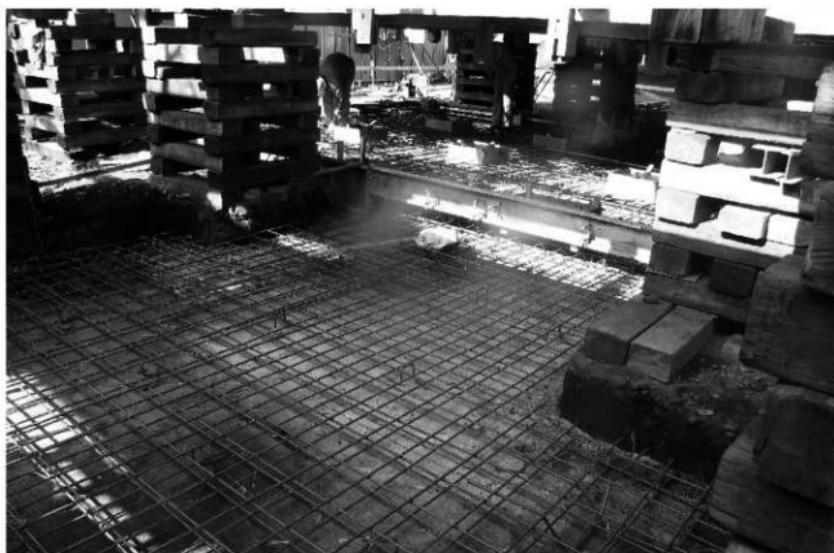
35 基礎工事 コンクリート基礎版の配筋

- (1) 計 画
- 建物の不同沈下を防ぐ処置と軸部を基礎基盤に定着する目的で、地中にコンクリート基礎版を打設し、柱礎石など各石を据え付けた。このために柱礎石、縁東石、大引東石、雨落葛石、向拝敷石などはいったん掘り起こした。基礎版の打設後に各石を据え付けた。基礎版には土台を緊結するスティンレスボルトを埋め込んだ。縁下の叩きはモルタル仕上げ、内部の床下土間はモルタル仕上げとした。
- (2) 旧石取外し
- 掘り起こしする各礎石などは位置番付および方位を記入し（水性塗料を用い）、柱真の位置を記録して掘り起した。雨落葛石や敷石には一連の番号を付した後、丁寧に掘り起して周囲に保管した。
- (3) 補足石材
- 柱 純 石 …… 在來の形状に加工した花崗岩、（上辺三六cm 梯形、上端を平らに加工）
- 縁 東 石 …… 在來の形状に加工した花崗岩、（上辺二二cm 梯形、上端を平らに加工）
- 大引 東 石 …… 三〇cm 角、厚九cm のコンクリート版（補強大引東石
- 雨落 葛 石 …… 中一八cm × 厚一五cm、長〇・六m 以上の花崗岩切石
- 雨落 緑 石 …… 巾一五cm × 厚一五cm、長〇・六m 以上の花崗岩切石

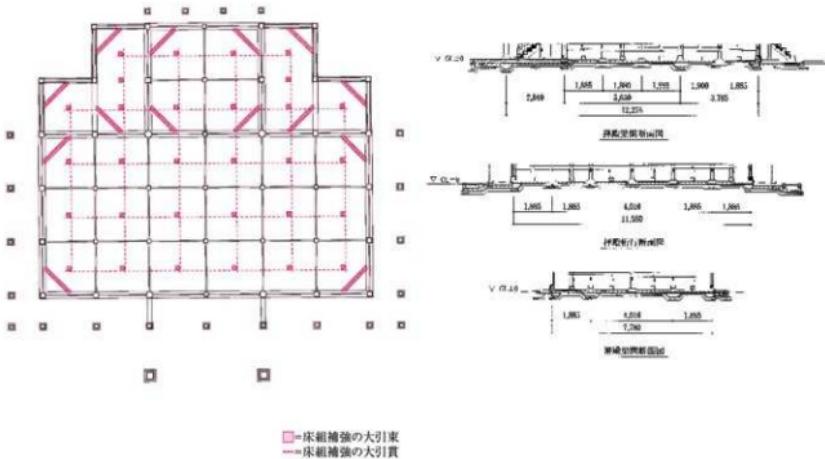
### 38 土台・火打補強平面図

現状の床組は、拝殿の大引が一間毎（約一・八坪）、幣殿は当初は一間毎（近年にその間に補足の大引を加入）であった。今回の修理では事業者の要望もあり、従来から祭事で多数の参拝者が昇殿するので、床組の補強が必要となつた。

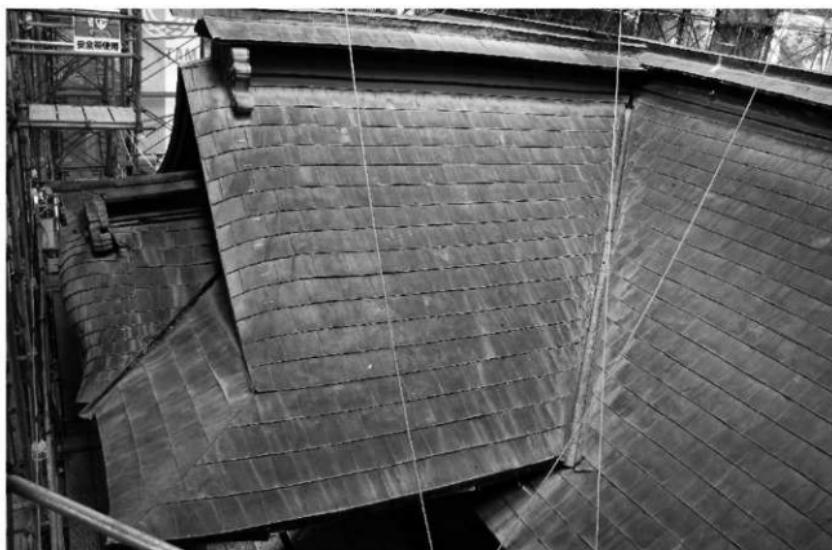
39 修理前 屋根銅板葺（向拝東面）

屋根銅板葺は、大きな破損はないが各面の谷葺では雨漏り生じ、野地・小屋材が腐朽していた。銅板包みの棟は下地材が腐朽し、鬼板は銅板包の縦目から雨水が浸入して下地木材は原形を留めない腐朽であった。

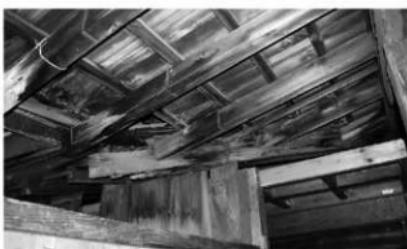
42 修理前 背面軒内部の腐朽

軒廻りは外見上からは、茅負など軒先材の不陸と両背面の軒周囲から雨漏れして、化粧隅木が材の形状を失う程の腐朽がみられ、一部に化粧垂木の脱落が確認された程度であったが、軒先の屋根葺材の解体の結果、茅負と布裏甲は見え隠れ部（内部）に著しい腐朽が広範囲に及んでいた。

茅負は一部に取替材あつた他は当初材で、その腐朽は甚大であつた。布裏甲も同様の腐朽がみられ、この原因は大正十年まで屋根がこけら葺であつた時代の雨漏りである。

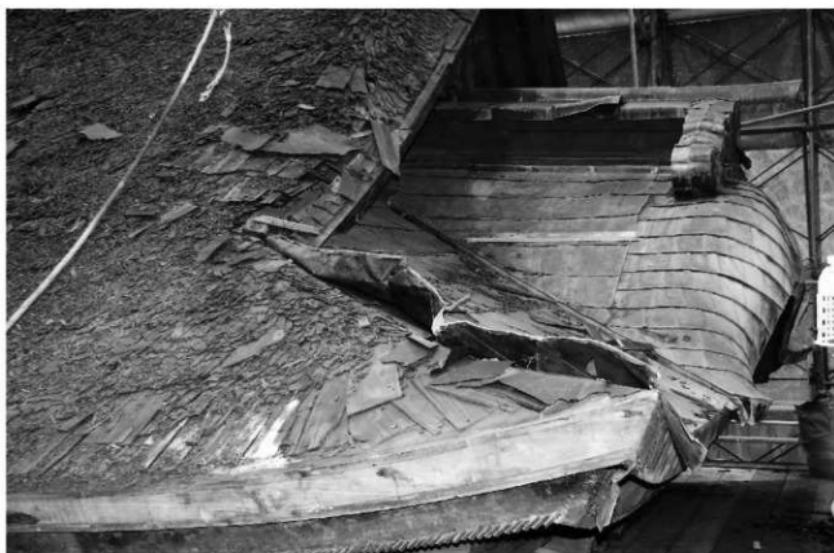
44 解体 屋根銅板葺の解体（正面向拝）

揮殿・幣殿 屋根銅板葺は軒付の銅板葺とともに、神社の記録によると大正一〇年に行った工事で在来のこけら葺の上を銅板葺とした。その時の屋根こけら葺は腐朽と破損が極めて大きく、各所で雨漏れが生じていたらしく、軒廻りの化粧木材にまで腐朽が及んでいた跡がみられた。こけら屋根面は腐朽で不陸が生じていたらしく陥没か所に板材(こけら葺板)を軒先やその他の葺面に並べて略平らとし、アスファルトルーフィングを下葺として銅板葺を行っていた箇所があった。銅板は厚さ約〇・二三mm位の材で横歩み約三三cm、葺足約二六cmでハゼ掛け、釣子(幅二・五cm内外)止めとしていた。ハゼ折代(寸法)は約九cm内外で折代は小さい。止め釘は丸頭の長五cmの銅釘を使用し、銅板一枚当たり一ヶ所を止めていた(写真三三参考照)。

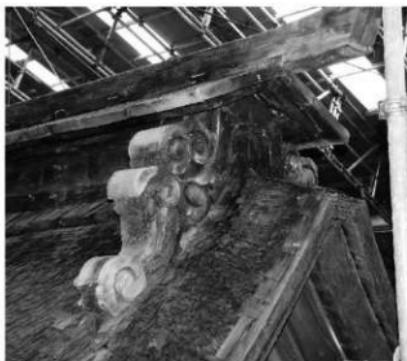
47 解体 西妻の鬼板

現状の工法 拝殿の左右と向拝・幣殿の入母屋の鬼板は、大正一〇年の屋根銅板葺時に銅板包を行つていて、彫刻面は継目を重ねて釘打ちとしていたので、雨水が浸入して木部の蒸腐れが大きくなり、再用は不可能であった。向拝唐破風上の鬼板も銅板包であったが、この材は大正一〇年に取替えた材であったが、原形をとどめない程の腐朽であった（写真四八参照）。

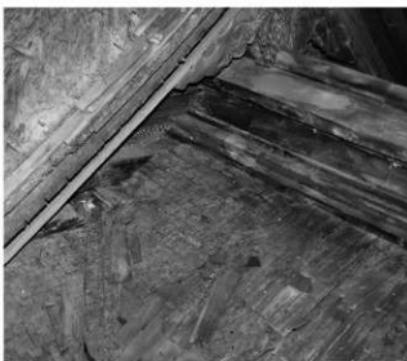
50 解体 向拝唐破風の箱棟

向拝唐破風 銅板葺を解体した屋根面には「こけら」葺の屋根が現れた。下方の板厚は最大約六cmの葺板が使われ、上方は三cm（四cm）の板厚とし葺足は約二・二・四cmで他の平葺より入念の仕事で、葺足は円形の回し葺き、竹釘止めである。箱棟の胴板に「明治三三年」の墨書きがあることから、おそらく、この時に最後のこけら葺が行なわれていたと思われる（写真五〇参照）。

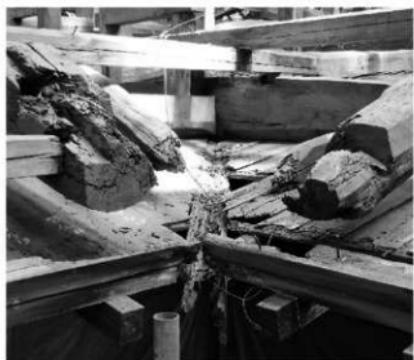
57 解体 谷部の小屋材の腐朽

向拝の唐破風屋根の野地板（曲がりを作り出した厚板）は雨水の浸入で腐朽が大きかつた。また、向拝部と幣殿取り合わせ谷部では、雨漏りで母屋、土居の一部にまで腐朽がみられた。

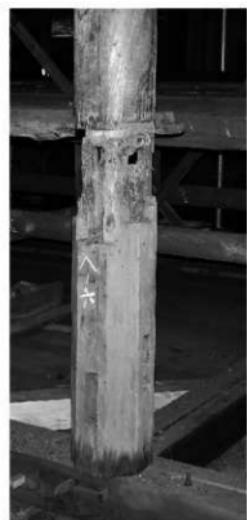
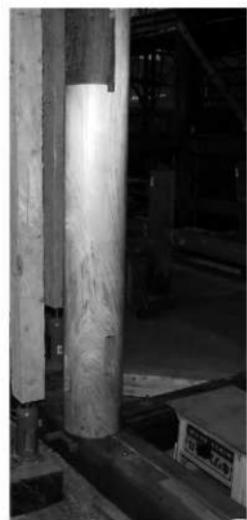
修理前の腐朽

拝殿と幣殿境の丸柱は、修理前の目視では健全とみていたが、床組の解体中に左右柱とともに足固貫位置で大きな腐朽が確認された。これは柱の上部は腐朽がないので屋根の谷部の雨漏れではなく、虫食害と腐朽が原因であった。

根廻修理は床板上から一・三一cm辺で柱を切断し高根廻を行つた。幸い柱材は檜と判つたので根廻による強度も充分確保できた。継手は「隠金輪縫」として継手長さ約四八cm、継方向の継手は後方と外方とし、継手面は接着剤を使用した。

更に補強の処置として東面と後面に方立風の添柱(幅一六・五cm、厚一〇cm)を、中央間の対面(東・北面)に土台から内法貫間に設け、丸柱にステンレス捻子釘で固定して釘穴跡は埋木した。なお、前面と内側の大引・足固材の下は添束で補強した。また、西方に対面する丸柱も床辺に腐朽が多かつたので、埋木修理し、左右対称に見えるよう、前記添柱を設けた。

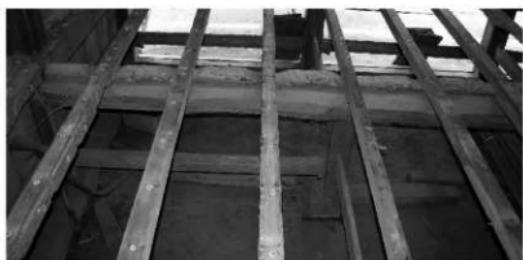
70 拝殿床組の現状

**大引と根太** 大引材は西側面から二間入りの材が後補材のほかは当初材である。丸太はつり材の上端を平坦に削った材で大きさは幅約二三・〇cm、成は最大二・四・〇cm程の松材である。前後の柱（建物の中央部大引は束立ち）に下辺を入れ小根柄差しで取付け、中間は二か所の大引束（根固貫入り）で支えている。この大引には根太の仕口欠きがあり当初の根太は渡頭（わたりあご）で取付けていた。床の改修時に大引の上端に飼木を打ち付けて根太の高さをを嵩上げしていた。根太は取替え材が大部分であったか。床板の目板欠きのある当初材が入り交じっていた。

安定になるので、根太は大引上の当初の位置に戻して取り付け、床板は旧材を再用して当初の高さである土台上端から九八・五cmに復原した。しかし、祭祀の都合上に敷居上端との段差を解消する手段として、仮設的に床板の上に仮床（合板張り）を設け敷物貼りとした。

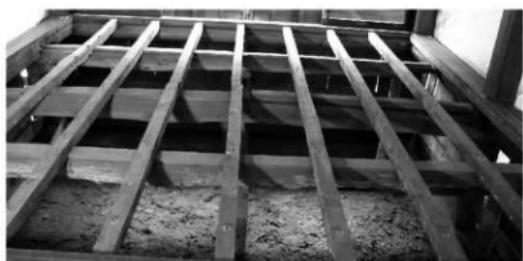
71 幣殿床組の現状

**明治期の改造** この床組も拜殿と同時期の明治期に改造された。床板を当初痕跡（敷居下端）より約六cm掲げた板張りとした。在来の大引（幅約二・一〇cm）との間に新規に大引（幅約一八・〇cm）を加入して補強した。根太は一間マを四つ割、在来の大引と補強の大引上端に飼木を挿入し、根太はほとんど新規材とした。旧材は目板欠きのある材（幅九・五cm×成一〇・〇cm×長さ約一・八m）を一本を横使いとし再用していた。床板は明治期より更に新しい材であった。なお、床板高さは拜殿床板高さより約一二cm高くなっている。

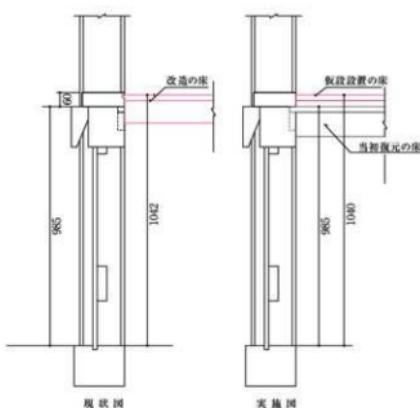
74 拝殿床板高さの実施図

**床板の高さ** 切目長押上端の高さは土台上から約九八・五cmの位置にある。この高さを上端とする足固材が周囲の柱側廻りに設けられ、この上に厚約六cmの敷居を取り付けていた。修理前の床板は敷居上端から約六cm下がった面を板上端とする床板張りとなっていた。この改造は当初の敷居の内面に正面は相しゃくりの小溝を、両側面は大入れ欠きで床板を納めていた。今回の修理では足固材の内方を欠いて、直接床板を載せる当時の形式に復した。（※）

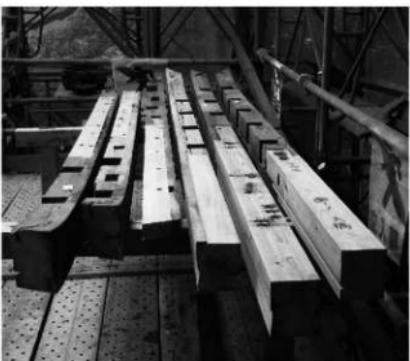
85 茅負の補修

**茅負** 茅負（かやおい）は幅約二二・一cm（四寸）、成一三・六cm（四・五寸）の檜材である。この材は拝殿・幣殿とも寸法で前面は上端から約六・八cm（成の半分）の眉（※）欠きが高さ六cm、深さ七・五cmの斜めに刻まれていて、内部には軒こまいの化粧裏板のしゃくり溝がある。下端の反り上がり寸法は約八・〇cm程で、成の隅増しは約二・四cm（八分）と測定された。上端と内部には化粧垂木を取り付ける釘の抜け穴がある。

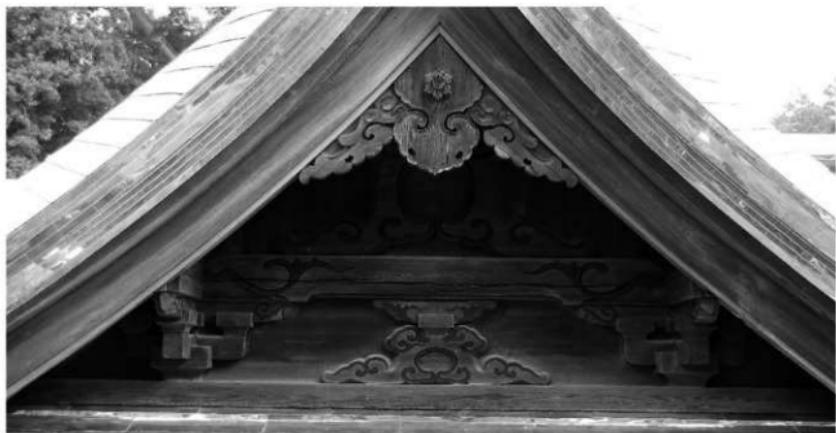
95 西側面妻飾り

形式と技法 東側面（向かって右側）と西側面は同形式の妻飾りである。前包の上端には左右の差母屋の下に平三斗組の組物を置き、この間に妻の虹梁で繋いで両端を差母屋と組む。虹梁下の中央には前包との間に実肘木付きの幕股を取り付ける。妻の虹梁上の中央には下部より大型の幕股を置いて差棟木を乗せ、枝外垂木で化粧野地を作る。外方に肩付きの入母屋の破風板を取り付け、拝みは鰯付きの猪目懸魚で飾る。この妻飾りは両妻とも寸法的には同規模であり、計測の差があったが、施工上の寸法班や経年の狂いなどの結果とみられる。

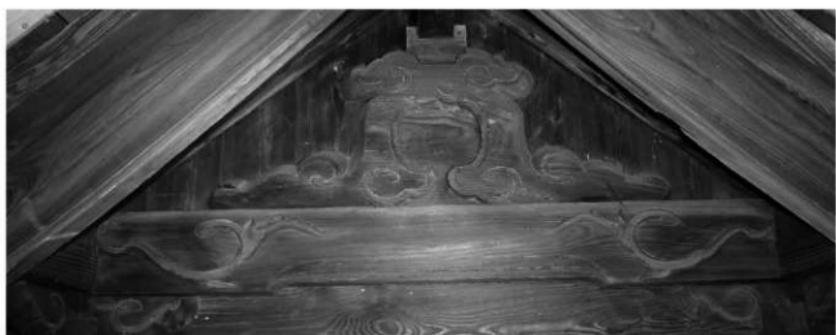
96 背面妻飾り

この形式は正面の妻飾の工法と酷似しているが、幕股の意匠は両側面とともにやや簡略化している。外方には眉付きの入母屋破風板を取り付ける。拌みは懸魚を取り付けた目地穴が存在するが、懸魚は欠失していた。今回の修理で正面の懸魚に嵌い、妻の大きさの比例を考慮した懸魚を新規作製して取り付けた。  
**寸法と工法** 前包の上方にある左右の差母屋は約一八七・九cm（六二尺）の間隔とし、これを受ける大斗と実肘木の組物がある。この形式は正面の妻飾りと同様であるが、間隔は正面よりやや広い。前包から虹梁の間の高さは約二四・二cm（八・〇寸）である。大斗は巾約二五・二cm、高さ約一五・一cm、実肘木は巾約九・一cm×高さ約一・五cmでいずれも檜材である。実肘木は繊形絵様付とし、虹梁下と差母屋下の外方にも設ける。

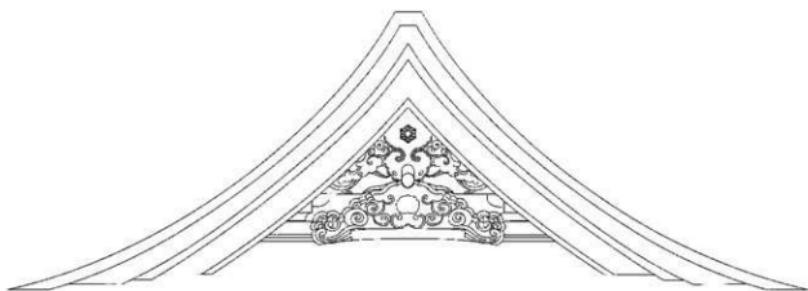
99 正面の入母屋妻飾図

**形式と技法** 前包上の両側差母屋位置下の前包上に大斗肘木を置き、妻虹梁を架けて差母屋を支える。虹梁の中央上に大振りの板幕股を置き、斗の上に差棟木を乗せ、差母屋間の枝外垂木で化粧野地を作る。前方には眉付きの入母屋破風板を取り付け、拝みは鰐付の猪目懸魚で飾る。

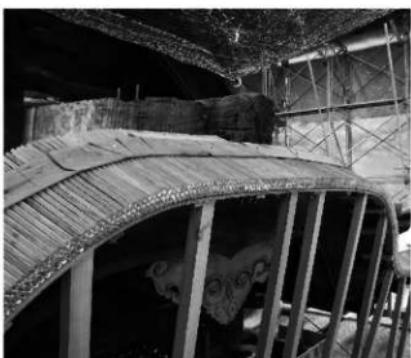
104 屋根工事 向拝唐破風下軒付の蛇腹板取付

幣殿脇の屋根はルーフィングを下地張りとした。  
③ こけら下軒付積  
向拝部の下軒付けは唐破風とともに在来のとおりの形式・規模で杉板を使用  
して竹釘打ちで積み上げた。裏甲上には在来のように蛇腹板を斜めに積み、  
木口は各枚毎に鋼板包みとした。

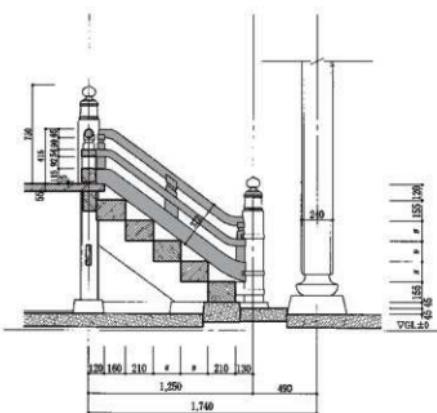
115 向拝登高欄図

**形式と規模** 向拝部に設けた階段である。最下段の敷石の上から縁板上端までの高さは約九一・〇cm（三尺）あり、この間の最上段は縁板上端から約一・五cm下がりを上端として五級（五段）を設けている。両側の縁束と中央縁束（階段の裏で見えない箇所）に節折を設けて、各段木を取り付ける。

**木闌** 五段の各材とも巾約二二・五cm、成約一六・〇cm、長さ四六・六・七cm（一五四尺）の長い一本の松材である。この長さは、段木が向拝柱真から外方に約三・六cm（約一・一尺）出る長さである。最上段の段木は内側が、縁束面に接する位置にある。最下段の段木は取替材で、中途で切断してされていたが今は取替えた。各段木は節折の前面を矩手に欠込んだ垂直面の過半下に設けた落葉柄に、落しこまれて前方に移動するのを防いでいる。
