熊本城

平成 29 年 春

～復興に向けて～

「熊本城の地震被害」(平成29年3月)

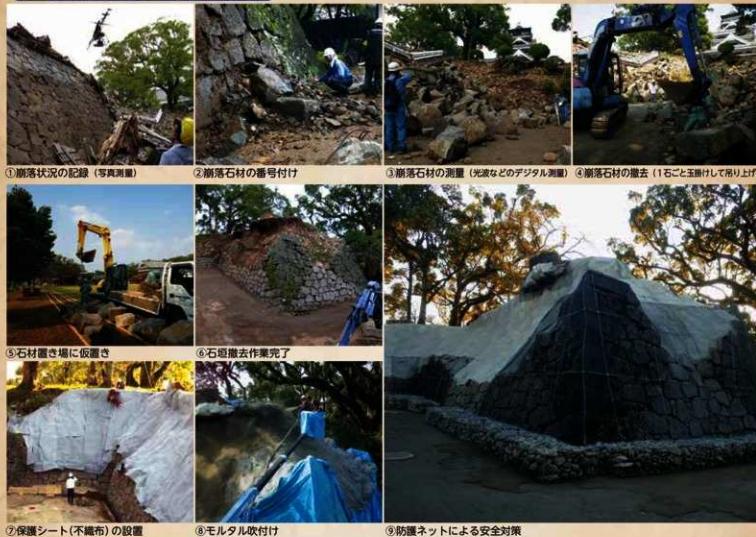
頃当御門の石材撤去作業と安全対策

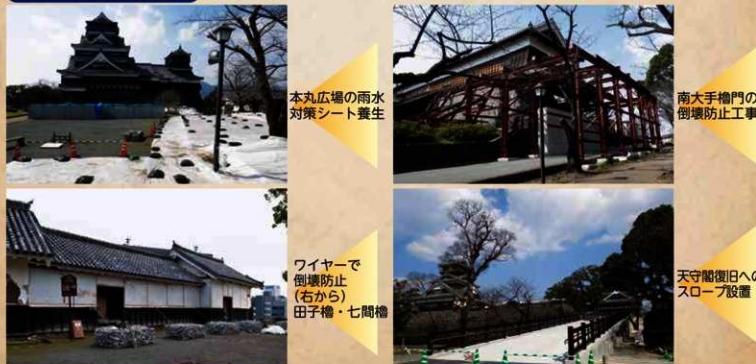
熊本城内の緊急工事写真

- 民間の敷地や道路に崩落した石垣の回収。
 - 飯田丸五階櫓など建物の倒壊防止作業。
 - 地盤亀裂への雨水対策のため白色シートでの養生工事。
 - 天守の早期復旧のため、工事車両道路の確保。
- 以上 4 点を中心に優先箇所を選択しながら、工事を実施してきました。

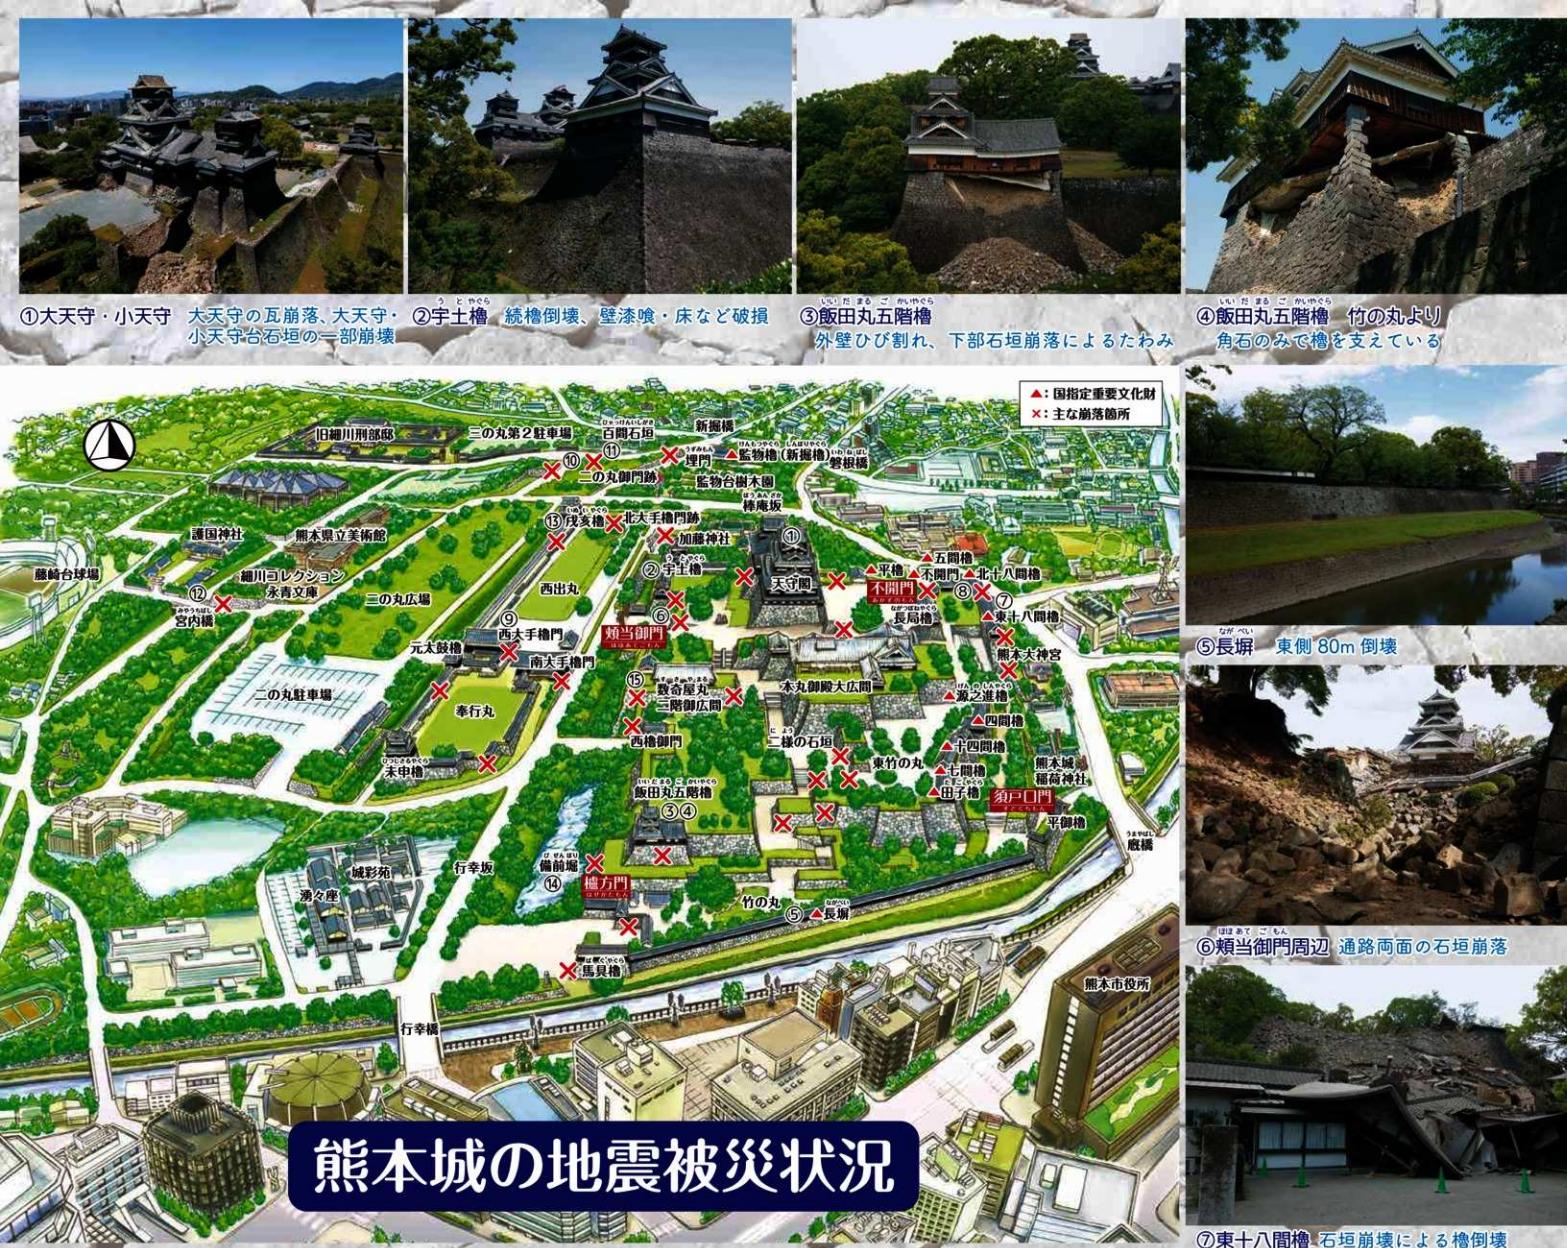
平成28年4月14日 21時26分 「前震 M6.5」

種類	被害数量	内 容
重要文化財建造物	10棟	長堀80m崩壊、9棟は瓦・外壁落下など
復元建造物	7 棟	天守閣瓦落下、壁ひび、堀崩壊など
石垣	崩落 6箇所	膨らみ・緩み多數

平成28年4月16日 1時25分 「本震 M7.3」

種類	被害数量	内 容
重要文化財建造物	13棟	倒壊2棟、一部倒壊3棟。他は屋根・壁破損など
復元建造物	20棟	倒壊 5 棟。他は下部石垣崩壊、屋根・壁破損など
石 壁	崩落・膨らみ・緩み 517面 (うち崩落50箇所、229面)	約23,600m ² (全体の29.9%) (うち崩落約8,200m ² (全体の10.3%))
地 盤	陥没・地割れ 70箇所	約12,345m ²
便益施設・管理施設	26棟	屋根・壁破損など

熊本城全体の石垣 : 973面、約79,000m²
特別史跡熊本城跡の土地面積 : 約512,000m²
