熊本城

~復興にむけて~

平成30年度
秋冬号

天守閣

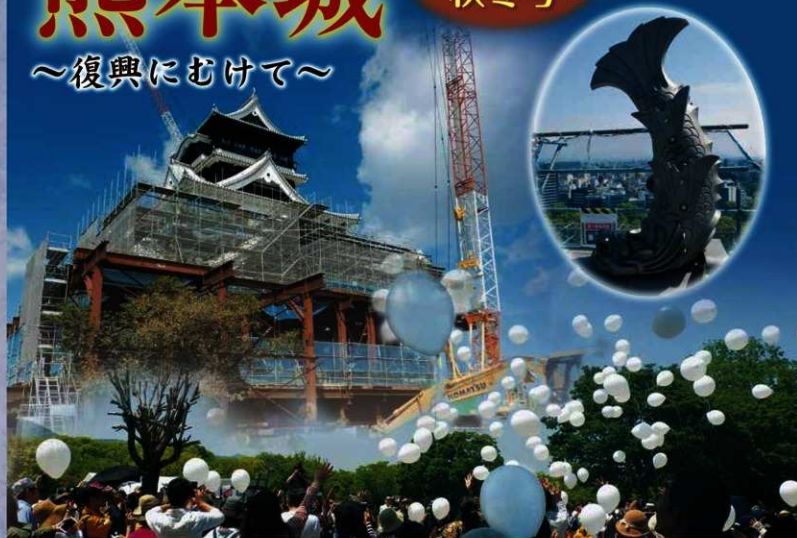
H30.9.5 天守閣工事 東より

天守台石垣の復旧工事では、大天守台の石垣積み直し作業に取り掛かりました。
また、積み直しに伴って解体した石材の補修や新しく交換する石材の作成も行っています。
