姫路城城下町跡

—姫路城跡第424次発掘調査報告書—

姫路市教育委員会

姫路市埋蔵文化財センター調査報告 第103集

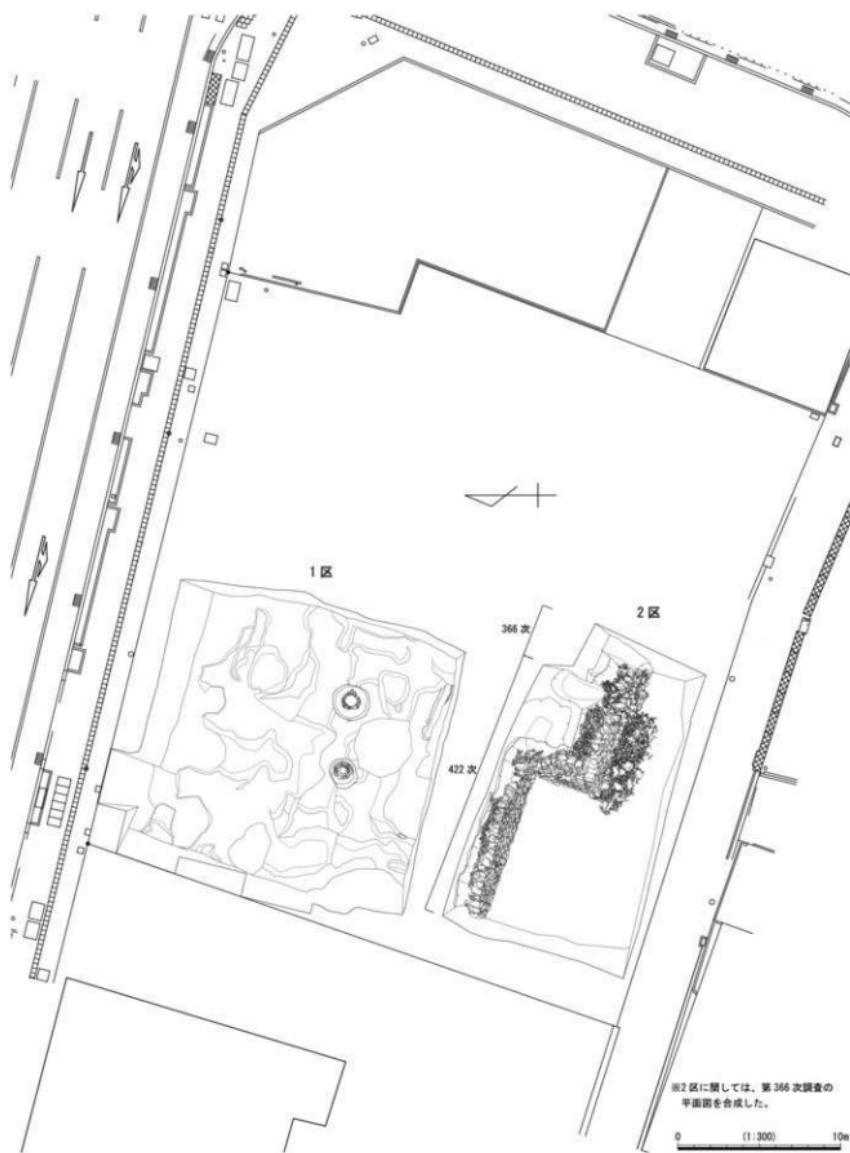
図2 調査区配置図

調査区は2か所に分かれており、北側の調査区を1区、南側を2区と呼称する（図2）。現地表は、標高11.6mである。1区南壁を例にとると、現代の盛土約60cm、土壌に伴うとみられる近世の盛土約20cm、城下町築造以前の耕土5cm、自然堆積層5cmを経て、標高約10.75mで地山に至る（図3）。なお、1区では既存建物基礎による擾乱が特に顕著で、深いところでは現地表下3m近くまで達していた。全く擾乱を受けていないのは、南壁際の一部（図3の土壌盛土残存範囲）のみである。

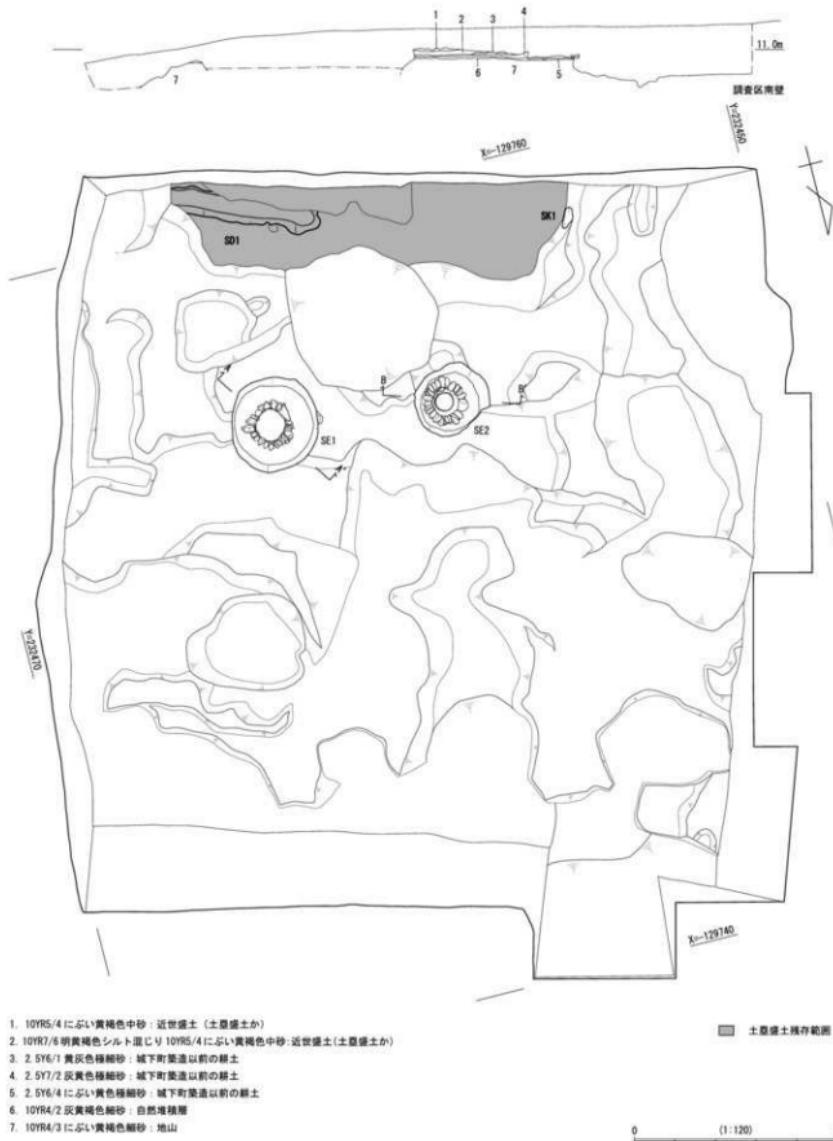
図3 1区 平・断面図

近世の井戸2基、中世の溝1条及び土坑1基を確認した（図3・4）。

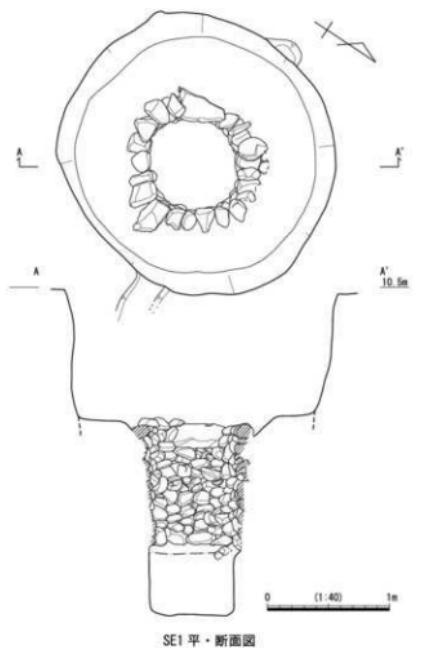
SE1 平・断面図

SE1 直径2.3mの円形掘方を持ち、石組は上部1mが失われていた。使用石材は円礫を主体とし、部分的に角礫と比較的大型の凝灰岩を用いる。石組の平面形は隅丸方形を呈し、一辺1m、深さ1.1mを測り、底には直径70cm、深さ50cmの桶の痕跡があった。桶は腐朽が著しく、わずかに土に付着した木目が確認できたのみである。

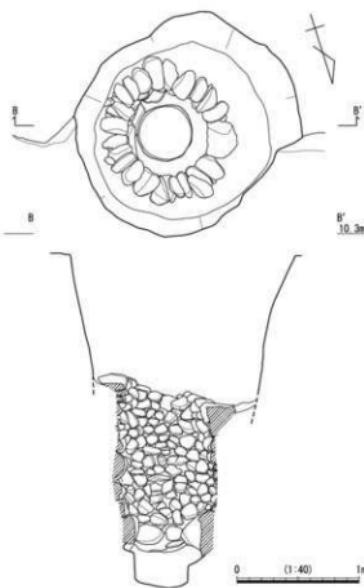
SE2 平・断面図

SE2 直径1.8mの円形掘方を持ち、石組は上部1m分が失われていた。使用石材は円礫を主体とし、わずかに角礫と比較的大型の凝灰岩を用いる。石組の平面形は直径70cmの円形で、深さ1.4mを測り、底には直径40cm、深さ30cmの桶の痕跡があった。桶は腐朽が著しく、わずかに土に付着した木目が確認できたのみである。遺物は出土していない。

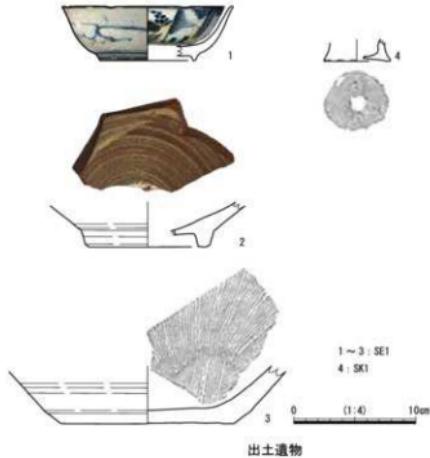
出土遺物

出土遺物は少なく、石組を検出するまでの土層から出土した。染付磁器鉢（図4-1）、施釉陶器皿（2）、関西系焼締陶器擂鉢（3）がある。1は大橋IV期（大橋1989）、3は白神I型式（白神1992）に当たり、概ね18世紀中葉から後葉の年代を示す。

SK1 大部分が擾乱されており、原形は不明である。埋土は深さ20cm分が残存しており、灰白色を呈している。出土遺物は1点のみである。図4-4は土師器托皿の底部で、12世紀前半の年代が与えられている（姫路市教育委員会2018）。

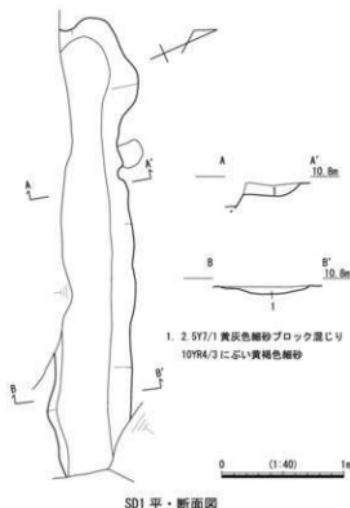
SD1 平・断面図

SD1 検出部の延長3.8m、幅60cm、深さ10cmを測る。主軸はW-21°-Nで、飾磨郡条里と合致する。埋土には調査区南壁で見られた城下町築造以前の耕土とその下層の自然堆積層がブロック状に含まれており、耕作に伴うものと考えられる。遺物は出土していない。

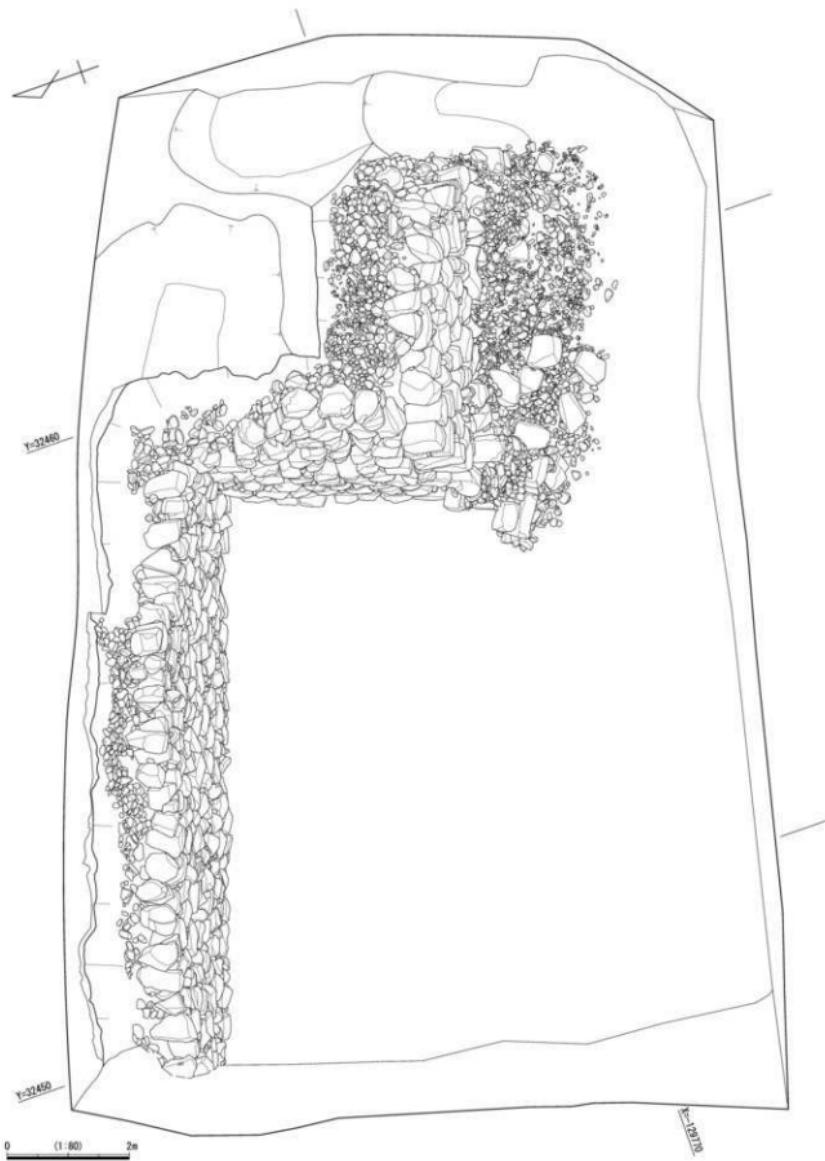
図5 2区 平面図

姫路城外堀に該当し、堀の北面石垣を確認した。石垣は健形に屈曲しており、確認した総延長は約20mである（図5）。以下では図6のとおり屈曲部以西をA面、屈曲部の南北石垣をB面、屈曲部以東をC面と呼称する。

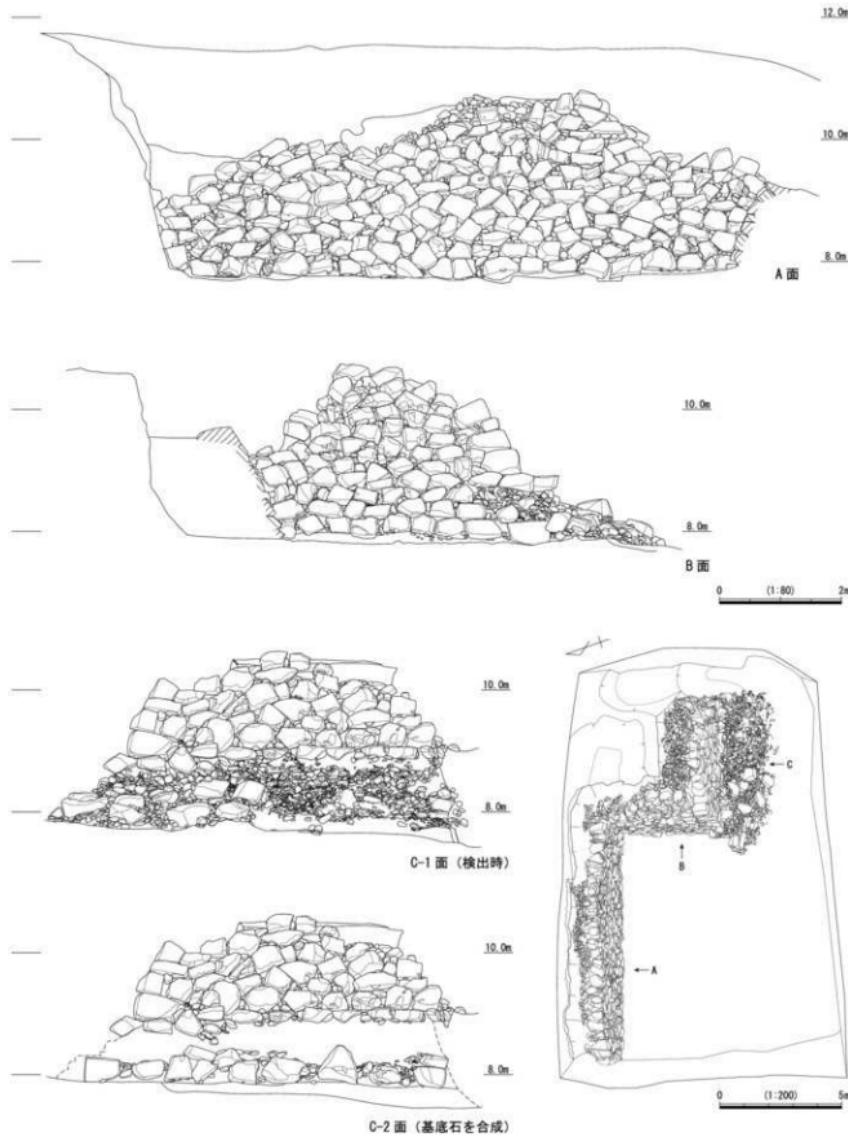
図6 石垣立面図

修理状況 B面南端からC面にかけて、石垣の崩壊とそれを修理した痕跡がみられた。C面では、石垣天端（標高10.6m）から標高8.8mまでの高さ1.8m分の石垣（以下、「上部石垣」と呼称）が認められ、それ以下の高さ1.2m分は築石及び裏込めの円礎等が崩落した状態であった（図7・8）。また、上部石垣の最下段の築石は前面に30cm程飛び出している点に特徴があり（写真図版6 ⑪）、これには幅約40cm、控長約80cmの扁平な石材が使用されていた（写真図版6 ⑫）。その下部、築石及び裏込めの崩落部に関しては、これらを除去したところ上部石垣と組み合わない石垣基底石が確認された。そのうち東から3点目の基底石は前転倒立した状態でみつかった（図6 C-2面）。

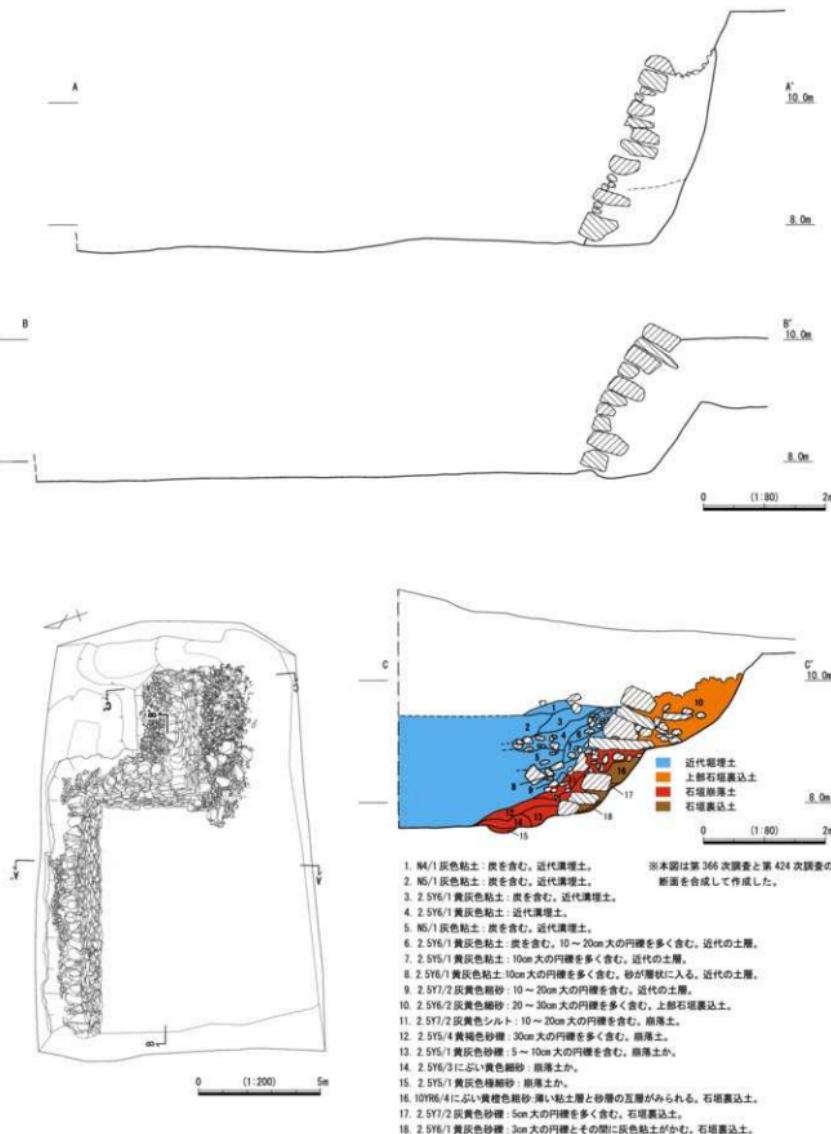
図7 石垣断面図

2区では約1mの盛土、厚さ約3mの外堀埋土を経て、標高約7.6mで堀底の地山に至る（図7）。

残存状況 石垣の残存状況は良好で、残存高は最大3mを測る。石垣天端は最高所で標高10.8m、現地表下70cmで確認しており、1区の基本層序と照合するとほぼ本来の高さを保っていると推測される。断面形状はB面半ばが若干孕み出すものの、概ね構築当時の姿を残している。石垣の傾斜角度はA面で68°、B面で65°、C面上半で59°である（図7）。

以上の状況から、石垣修理の手順を次のように復元した。崩壊した築石等のうち大部分を残置したまま整地し、扁平で控長の長い石材を基底部に据える。その上に石垣を構築するが、その際基底に据えた石より約30cm後退した位置から石垣を積み上げていく。これは、崩落土上に構築する石垣の安定性を高める措置であったと推測される。上部石垣の傾斜角度が他面に比べて緩やかであること、同様の理由によるものであろう。また、図7のC-C'断面にみえるように、石垣の安定性を高めるために上部石垣裏の地山を掘削して傾斜を緩やかにし、裏込めを厚くしている可能性がある。

また、A面も石垣の積み直しが行われた可能性を指摘しておきたい。その範囲は図8に青線で示した。その根拠は、青線の上下で石積みの様相が異なり、上部では乱れが顕著であることに加え、この部分の断面（図7 A-A'断面）では石積みの様相に対応して裏込土にも色調差が認められたためである。ただし、裏込土については色調差がわずかであったことに加え、外堀埋土の影響があったため確実とはいえない。また、外堀埋土の掘削時に石垣から脱落したとみられる大型の石材が散在していたがその数は多くなく、石垣の積み直しが行われたとすれば築石は再利用されたものと考えられる。

路とみられる落ち込み（図7 C-C'断面：1～5層）も部分的に確認されている。

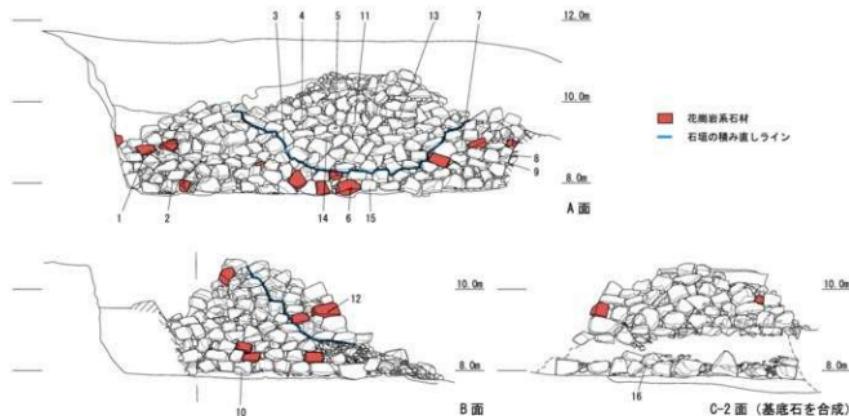
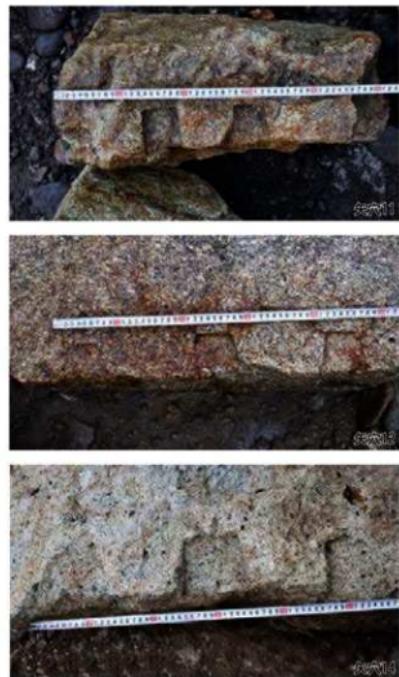
図8 石垣使用石材と矢穴

使用石材と矢穴 使用される石材は大きても50cm程で、一部に花崗岩系の石材が使用されるが、主体は凝灰岩である（図8）。内曲輪のものと比較すると小振りで、割れが目立つなど凝灰岩の質等も内曲輪のものとは異なっている。

矢穴は築石16点で確認できた。最大幅が10cmを超えるものは1点のみで、7cm程のものが大半を占めている（表1）。内曲輪では通常10cm以上であることを考えるとその差は明確である。

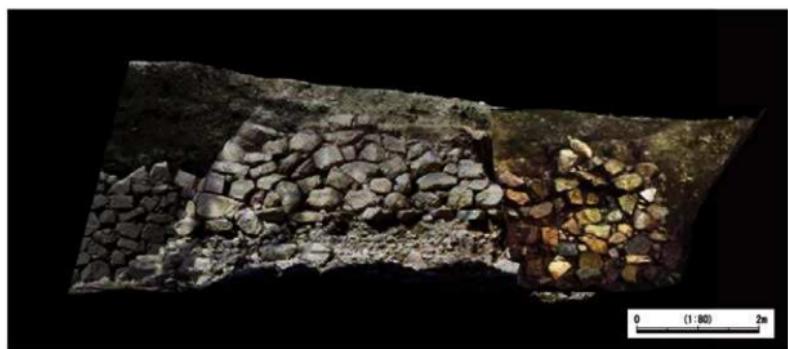
図9 石垣C面と第366次調査石垣オルソ画像合成図

また、注目すべきはB・C面の石垣崩落状況とその後の修理手法である。石垣崩落部を撤去することなく、その上に石垣を積み直すような手法は、少なくとも姫路城ではこれまで確認されていない。また、東隣で実施した第366次調査の成果を合わせると、C面にみられた石垣の崩落は石垣屈曲角部から幅8m以上にわたって発生していることが判明した（図9）。第366次調査区では、今回確認した修理による石垣積み直しも明瞭で、その下部の石垣は崩落はしていないものの形状は大きく損なわれ、築石は前方に大きくずれ動いていたことが確認されている（姫路市教育委員会2017）。

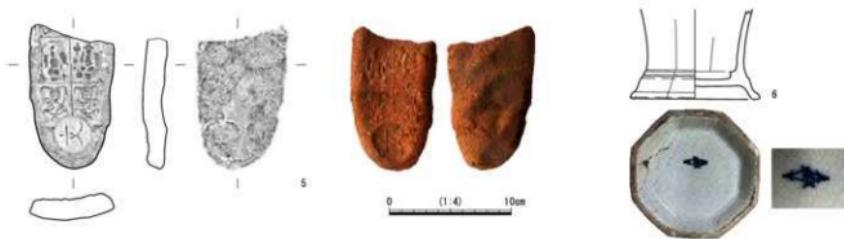
図10 外堀出土遺物

図10-5は丁銀形土製品で、姫路城跡出土のものでは5例目である。文政丁銀を模しており、穿孔のある上半を欠失し、残存長6cm、幅3.5cm、厚さ0.8cmを測る。表面は型押し成形、裏面は指オサエが顕著で、側面には型押しに伴うバリが残されている。表面は下端に丸い窪みに「文」、その上は本来分割線により3段6分割するが、本例では中・下段2段分が残存する。中段右には七福神の恵比寿、左には大黒天を描き、下段には上下反転した「寶」を刻む。欠失した上段は類例から正位の「寶」が、また上端は下端と同様に左右反転した「文」が刻まれていると推測される。鍍銀痕跡等は確認できない。本例と同型によるものとみられるのは中曲輪で実施した国立姫路病院更新整備に伴う発掘調査で2点確認されている（姫路市教育委員会2001・2003）。1点は攪乱土中、もう1点は19世紀代の一括遺物が出土した土坑からの出土である。その他、第328・334次調査で1点ずつ出土しているが、文字の形態等に違いがみられ、別の型により製作されたものと考えられる（姫路市教育委員会2016a・b）。

6は東山焼磁器八角花生である。上半を欠失する。高台内にある松葉菱に「永」の銘から、明治9年から15年頃に姫路で作陶した永世社の製品であることがわかる。疊付は釉剥ぎで、内外面には貫入がみられる。

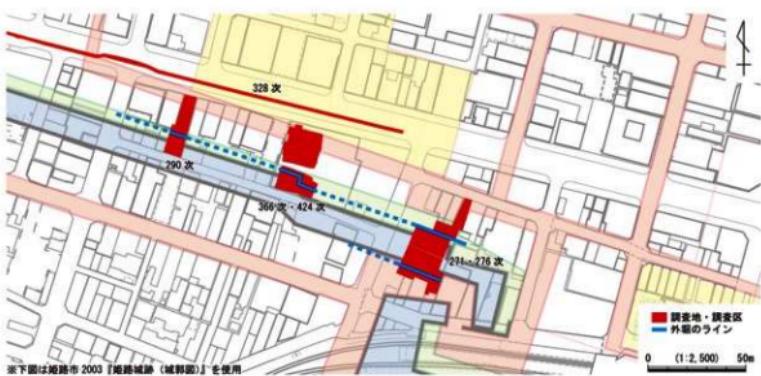
図11 外堀推定図

2区で検出した石垣は良好な保存状態を保っていた。また、鍵状の屈曲部を確認したことによって、周辺の調査成果と合わせて外堀の位置を確定することができた（図11）。

置が5m北にずれる可能性が指摘された（姫路市教育委員会2013）。その他、十二所前線で実施した第328次調査（遺跡調査番号20140290）の街路や、今回の事業地内、2区西隣で実施した第366次調査（遺跡調査番号20160359）の外堀石垣に関しても同様の状況が認められた（姫路市教育委員会2016a・2017）。これらについて、今回の調査成果と合わせて図11に整理している。
