(財)大阪府埋蔵文化財協会調査報告書 第4輯

都市計画道路大阪臨海線外2線建設に伴う

# 堺 砦 台 跡

— 発掘調査報告書 —

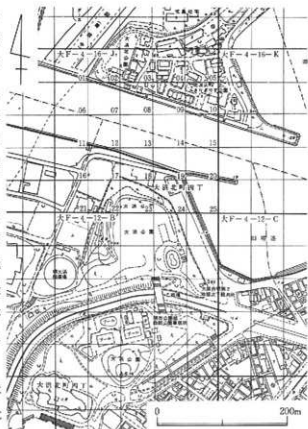
第5図 調査区の分割

南台場北東隅石垣部分については、その旧状および構築方法を求めるために、石垣前面に東西6m、南北12mの発掘調査区を設定し、石垣敷下段の検出と石垣前面における下部施設の確認を行なった。続いて、石垣の補助造作の解明のため、幅2m、長さ5mで石垣を敷ち割り、その裏面の調査を実施。次に、台場北側外堀の存在とその規模を求めるため、上記図面より、外堀の存在が想定される箇所に、石垣に直交する幅4m、長さ15m（南トレンチ）、幅4m、長さ18m（北トレンチ）を設定し、断面での確認を実施した。

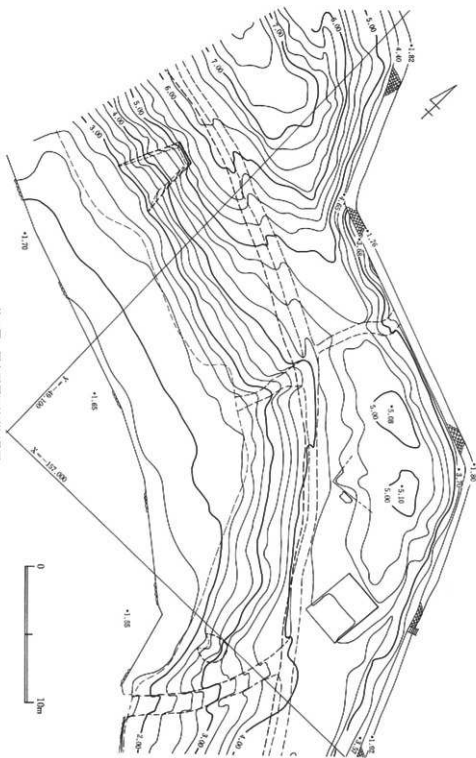
第8图 露基区周边地形断面图

土手屈折部南側では、土手上に稲荷社、建造物の基礎部分があり、この部分については若干の改変が推定される。土手の現状は、台場場内が旧状の面に近いものとする、土手の基底幅約22m、上部平坦部の幅11~12m、高さ2~2.5mの規模で、断面は台形状を呈する。最高所の標高は5.6mである。一方、屈折部北側では、南側部分との比高3m内外が傾斜面となり、測量範囲での最高所は、標高7.75mとなる。この部分での土手の規模は、基底幅約38m、上部平坦部の幅約3.8m、高さ5m内外で、断面台状を呈する。

土手外回りの石垣は、土手に沿って、直線的に屈折する。石垣上端は、屈折部以南では、標高3.57~3.70m、同以北では、高さを増し、標高4.40~4.65mに達する。石垣下端部の現状は、道路建設予定地となっており、家屋の撤去後整地され、標高1.7~1.8mとなっている。石垣の高さは、南側で1.8m内外、北側で2m内外となっている。

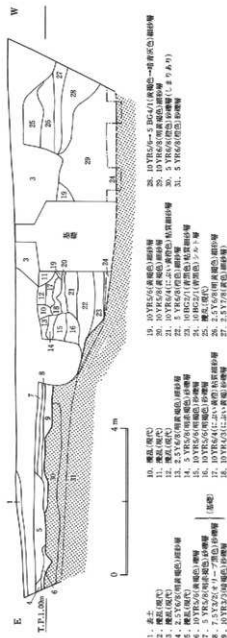
第15図 南トレンチ北壁土層断面図

南トレンチ 本トレンチの断面の観察により、『堺浦海岸砲台築造図絵』に描かれてい  
る北側外堀の存在を確認することができた。しかし、現代の擾乱が激しく、外堀の上部お  
よび西側肩部を明確に把握することができなかった。また外堀東側肩部についても、本ト  
レンチ内では確認することができなかった。

西側肩部は、後世の擾乱のため、上方を損失しているが、現状から、旧砂浜である黄褐  
色砂礫層を2段に掘削するものと推定される。上部1段目は、どの程度の傾斜をもって掘  
削されていたかは不明であるが、現状では、標高0.8m以上の高さから、45度内外の斜度  
をもって標高0mにいたる。ここから幅0.6m程度の緩やかに傾斜する面をつくり出し、  
さらに約40度程度の傾斜をもって、標高-0.1mから-0.6mまで2段目の掘削を行なっ  
ている。外堀西側の掘底は、標高-0.6mである。

堀底は、西から東に向かって若干の傾斜があり、トレンチ東側で確認しえた堀底は、標高-0.95mとなっている。

外堀内の堆積は、上半は、現代の攪乱を受け複雑なものとなっているが、下半は、均質な細砂層となっている。この細砂は、下方に向うに従って黄褐色から青灰色へと変化し、同時に粘性を増し、堀底付近では、粘質細砂となっている。しかし、この粘質細砂層中からレンガ、瓦片等が検出され、また、土色、粘性が異なるとはいえ、ほぼ均一な細砂となっていることから、自然の埋没というより、人為的に一気に埋められた可能性が高い。

一方、石垣下端より東側約6mの部分にわたって広がる厚さ0.4mの明黄褐色砂礫層(第30層)が固くしまった状態となっており、石垣東側と外堀までの間を突き固め、整地を行なった可能性が考えられる。

以上の状況より、この部分での外堀は、石垣下端より東側約6mの地点で、標高1m以上の高さから2段に掘削された深さ1.6m~1.95m以上の規模をもつものであったと考えられる。また、堀内下半の堆積が滞水による影響を強く受けていること、堀深の標高が-1.6m~1.95mに達していることから、この外堀が、汀線に近接する砂浜を平均海面より深く掘削することによって海水を浸透させ、干満時の水位の変化はあるものの、ある程度の水量を保ち得たものと推定される。
