平田氏庭園

—福岡県小郡市小郡所在名勝の調査報告—

小郡市文化財調査報告書 第308集

小郡市教育委員会

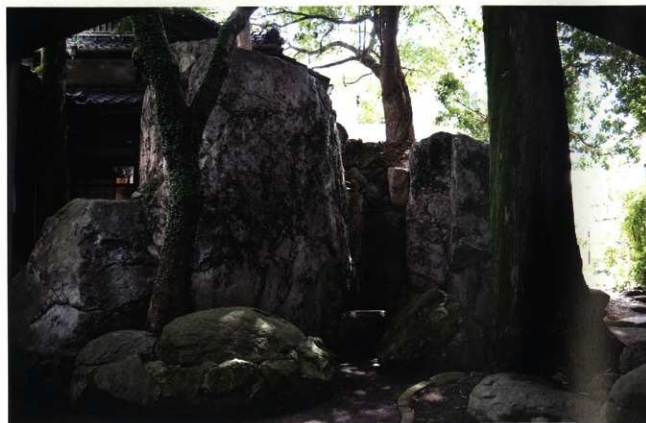
平田氏庭園主庭滝石組み(北から)

この滝石組は、幅8.7m、高さ4.7m、奥行き5.4mを測る。一つの巨岩を配置したように見えるが、実際には細かく割った巨岩をセメントモルタルと砂漆喰によって再構築している。現段階では石を砂漆喰によって繋ぎ合せており、当初の仕上げ段階、もしくは後世の補修でセメントモルタルを使用していることが確認できる。

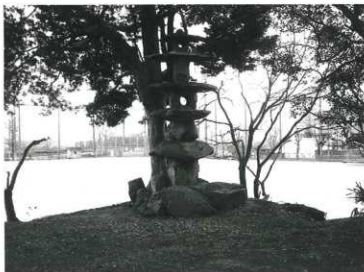
写真33 次七作「おぼけどうろう」

松尾明雄氏から、「仙六が造ったおぼけどうろう」が鳥栖市民体育センター前であると聞き訪れた。自然石を組み合わせた5重の塔形式のもので高さは約4.5mである。その一番下の石の側面に「大正六年九月吉日 庭園師 松尾次七 寄附」と刻まれていた。

そうした中で注目されるのは、次七作とわかった「おぼけどうろう」である。仙六が後に受け継ぐ自然石を使った巨大な石を使用した石組の灯籠を父次七が大正6年に作っている。のちに仙六の庭園として開花する粗形が父次七によって作られ始めていたと思われる。

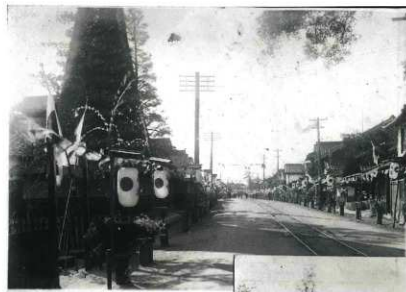
写真36
平田家住宅北側道路
東から
(昭和初期か)

道路上に見えるのは軌道敷
左には瓦葺の内側に植栽されたモミの木
左下には水路が見える。

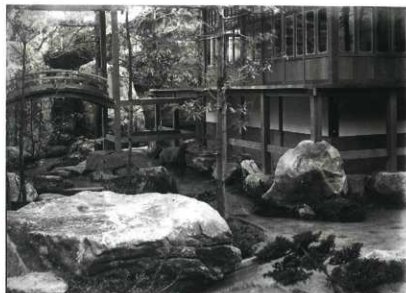
写真37
園池の様子
北から
(昭和初期)

太鼓橋の向うに滝石組みが見える。
園池には魚影が見える。

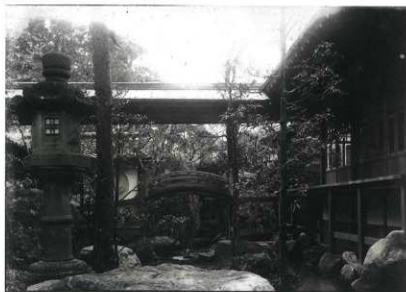
写真38
主庭
北から
(昭和初期)

太鼓橋の向うに滝石組み
灯籠の奥に新座敷の丸窓が見える。
新座敷南の裏庭に樹種は不明だが植栽が見られる。
