旧松崎旅籠油屋 2

—福岡県小郡市松崎所在遺跡の調査報告—

小郡市文化財調査報告書第317集

小郡市教育委員会

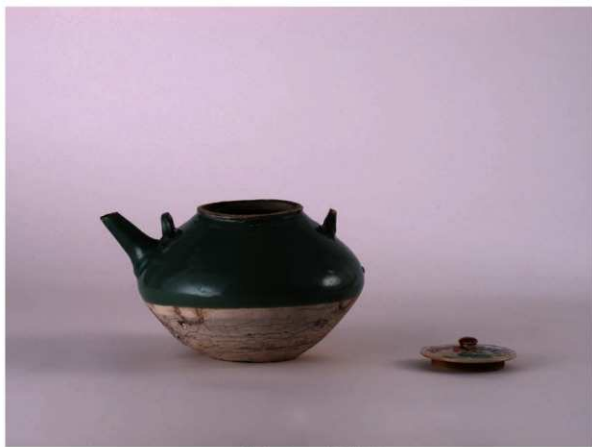
1. 油屋5次 4号袍衣壶

4号胞衣壺が出土した。埋土は注記がなく、不明である。

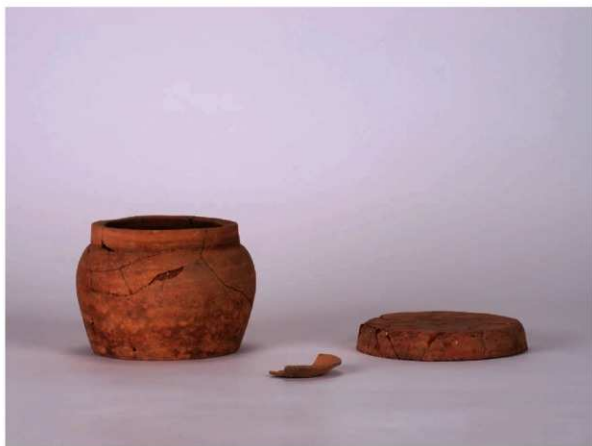
2. 油屋6次 5号袍衣壶

平面プランは径19～22cmを測る隅丸方形のピット状を呈する。上面は削平される。5号胞衣壺が出土した。
