平安京跡研究調査報告
第3輯

東洞院大路・曇華院跡
発掘調査報告書

財團法人 古代學協會
昭和52年

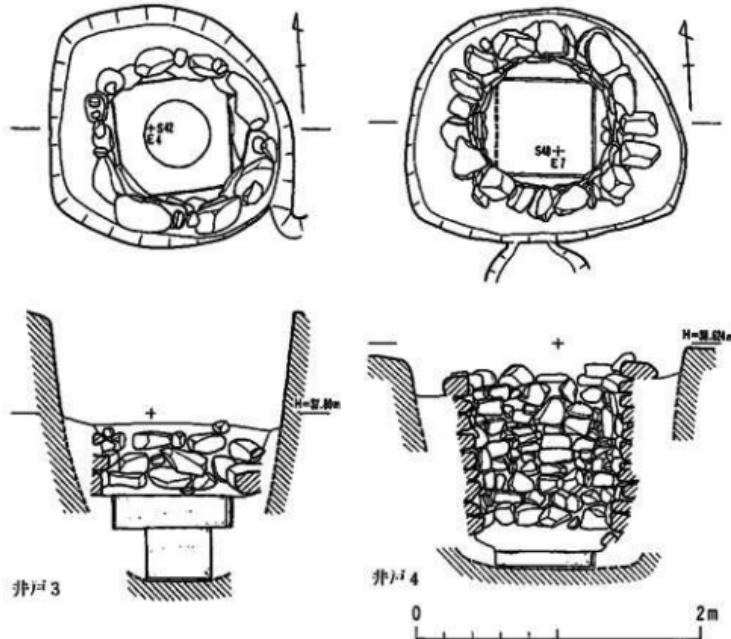
第14図 A-3区井戸3, A-3・4区井戸4

井戸4[A-3・4区](第14図、図版第19・下左) 径約1.8m、深さ約1.5mの不整円形の掘り方をもつ。底部は、長さ約65cm、幅15cm、厚さ約1cmの板材4枚(西側の板は腐っている)を方形に組み合わせ(第20図3)その木枠上端より約10~15cm上から、内径約90cmで上部がやや広がる円筒状に径約10~20cm前後の礫を積み上げて井筒をしている。底面は砂利層である。埋土中より土師質土器や常滑焼破片などが出土している。井戸建築の上限は室町期に求めることができよう。

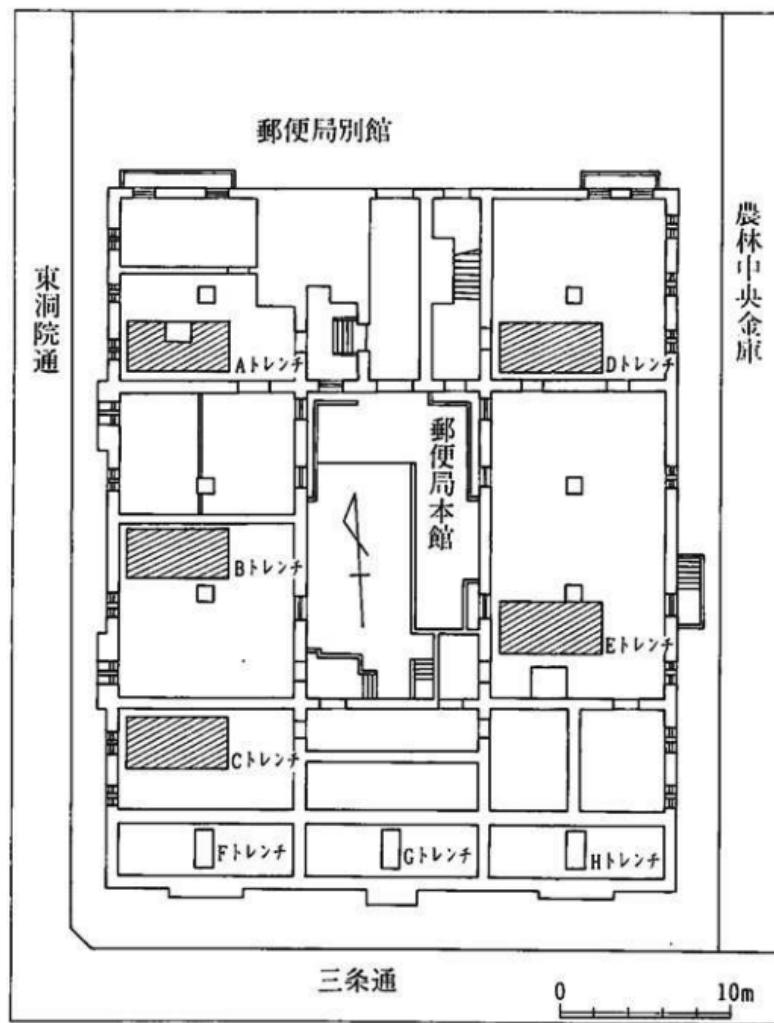
第67図 発掘区位置図

中京郵便局の改築工事に伴う発掘調査で、別館について本館も調査の対象になった。ところが本館は、明治の建築として記念物的性格をもつため、現状を保存することとなり、工法上やむなく建物をそのままに、その地下室での発掘調査を行わざるをえなくなった。地下室は大きな基礎が深く入り込んでいて、かつ各室の間仕切が小さいために、発掘場所の選定がむづかしかったが、とりあえず、別館跡の調査で発見された溝上造構の性格把握のために、5ヶ所のトレンチを設定した。すなわち、溝上造構の延長線上に、東西に長く3m×6mのトレンチ3本と、またそこから16m東へ離れて同じく3m×6mのトレンチ2本である。最初の計画では、三条大路の北側溝を確認するために1m×2.4mの南北に長いトレンチを予定していたが、その対象地点は両壁3m以上もあるレンガ造りに狹まれた谷間であり、しかもそのレンガに亀裂が生じているなど、危険度が頗る高いことから、近畿郵政局との交渉をやり直して、この三条大路北側溝の発掘は除外することにした(以上第67図)。以上本館の調査に至るまでの近畿郵政局との交渉は、近藤喬一・寺島孝一の両名があつた。

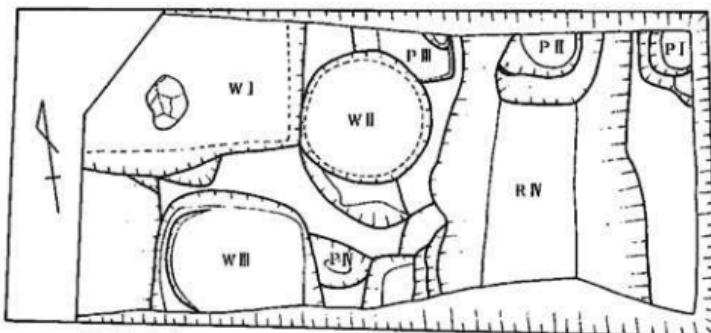
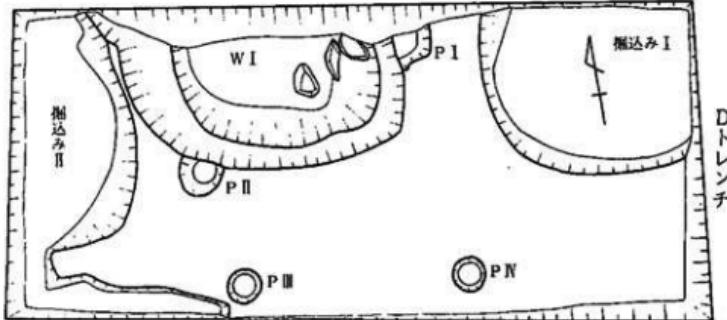
第69図 B・C・Dトレンチ平面図

B トレンチ (第69・70図、図版第64～68)

床面のコンクリートを約10cm剥すと、A トレンチで認られた同格の白色粘土層がトレンチ全面に拡がっていた。この粘土層下に砂疊層があり、トレンチ中央やや東よりに大きな円形の掘り込みがありその中に隙が充満していた。トレンチ東側では焼土と思われる褐色砂質土層がみられた。これは後述するC トレンチで確認された数枚の焼土層の内の一枚に対比するものであるが、どの焼土層と同一であるかは判然としないが、出土遺物から江戸時代中期以降であることは明白である。一方トレンチ北側では、赤褐色混瓦疊土層が漆喰を含んで拡がっていた。江戸時代末期の諸遺物を包含しており、その内に織部系の向付がある。さらに掘り下げるに、茶褐色砂質土層が疊を混えて約20cm堆積していた。この層中からは伊万里系染付、美濃系天目茶碗や胞衣盃等が出土した。北側では、トレンチ中央から西側に方形の井戸状造構(W I)と円形井戸状造構(W II)が本層を切って穿たれていた。この井戸状造構内から漆喰をはじめとして、伊万里系染付、香炉の蓋、京焼碗等が大きい疊と共に出土した。本層上面ではこれらの井戸状造構以外は何らの造構も認められなかった。これを掘り下げると暗褐色土層が20cm程度堆積して拡がっていたが、その上面には、溝らしき造構もあったが発掘当時は不明確であって、溝が存在していたことが南壁断面で認められたに過ぎなかった。この溝状造構は残存幅で160cm、深さ20cmである。この暗褐色土層下に褐色砂質土層が横たわり、トレンチ東側で一条の南北に走る溝Iを確認し得た。この溝Iは幅90cm、深さ約25cmを測り、溝内は二枚の堆積層よりなり、小拳大の川原石が多く含まれていた。溝の両肩では、叩きしめられた形跡を見い出せなかつた。この溝I上部の暗褐色土層や溝内から美濃系天目茶碗、土師質の皿、須恵質甕、青磁と共に16世紀後半の黄瀬戸向付や志野系茶碗が出土し、溝の埋没時期を室町～桃山時代に比定されよう。トレンチ西側では、一辺約120cmの隅丸方形井戸状造構(W III)が検出され、これより西側では、地山の多少小疊を混じえた黄色粘土層が斜状に深まり西壁コンクリートの基礎下に続いていた。この上面から信楽系摺鉢が出土した。この暗褐色土層を除去すると、トレンチ中央から東側にかけて、幅約210cmの大きな溝状造構(溝II)が南北に一条走っていた。トレンチ東側では若干の堆積層を切って、西側では地山面をきって溝IIは構築されている。深さは最深部で25cmを測る。この溝II内堆積層中から、瓦片、土師器片、古丹波壺片、高环の脚部片、龍泉窯系青磁など古い時期の遺物をも包含していた。この文化面ではその他に顯著な造構は見られなかつた。さらにトレンチ東側を約20cm掘り下げると、今後は溝幅を狭くした、幅180cmの溝IIIが溝IIと上下重複するような恰好で、溝IIの直下に在存していた。溝内より、平安時代の瓦片、須恵質鉢片や、須恵質片口鉢と共に室町時代前半期の土師質の皿や壺等の時期の下る遺

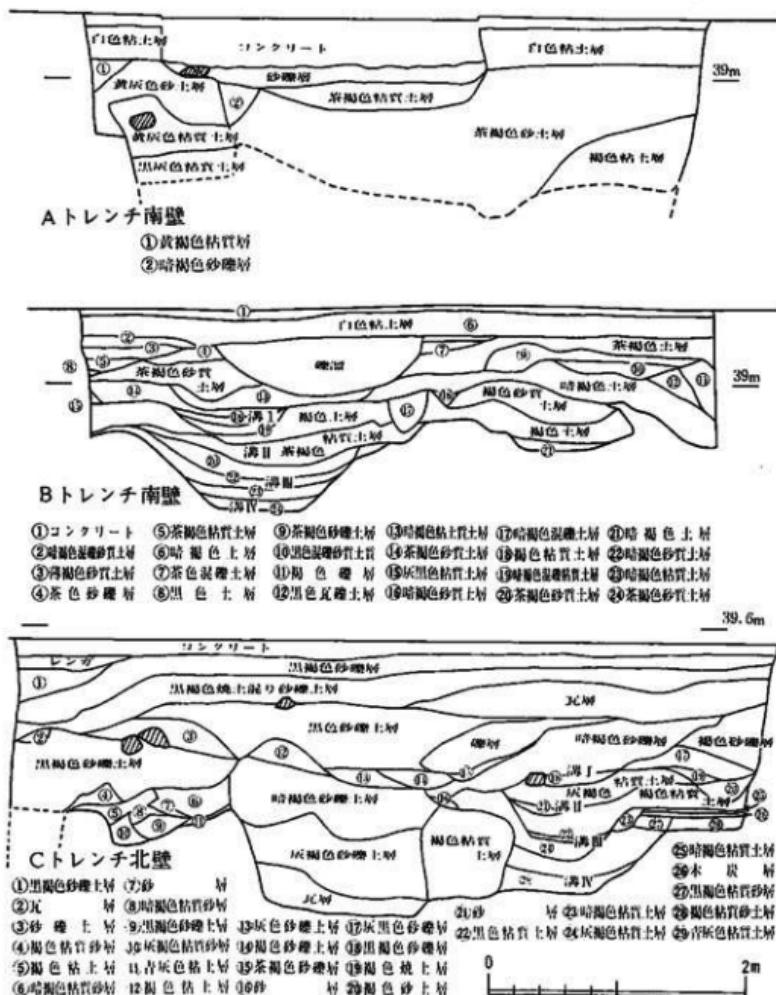
第70図 A・B・Cトレンチ断面図

しめられた暗褐色土層があり、平安時代の遺物が小破片と化して包含されていた。さらに溝Ⅲを約20cm掘り下げるに溝底部が現れた。この地山の黄色泥礫粘土層を深く切り込んで溝Ⅳが構築されており、その規模は、幅160cm、深さ約50cmである。溝Ⅳの東側は、地山上面を高く叩きしめられ、これが犬行に相当するものと考えられた。この犬行のトレーナー北端部に、二~三

重のピット(P I)が検出された。このピットと溝を挟んで西側に約一辺70cmの方形ピット(P III)が確認された。これを一直線で結ぐ、ほぼ中央の溝内底部に二重のピット(P II)があり、ピットII内は青灰色粘土が充填されていたが、トレンチ北壁ぎわに大形礫が小礫に支えられた状況がみられた。これは偶然に礫が埋没したとは言えず、寧ろ、溝IVが幅広である為に、小さな橋を建造する際に使用されたものであり、このピットI・II・IIIが一直線に並ぶことも小橋の存在より肯定されるべきであろう。仮りにこの推測が許されるならば、本トレンチ付近に門か木戸等の出入口が存在した可能性があるが、トレンチ内ではこれを十分証明し得る材料は見当らなかった。溝IV内からは、小破片と化した須恵器片や土師器片・青磁片等がみられ、時期的には鎌倉時代に埋没したと考えられる。

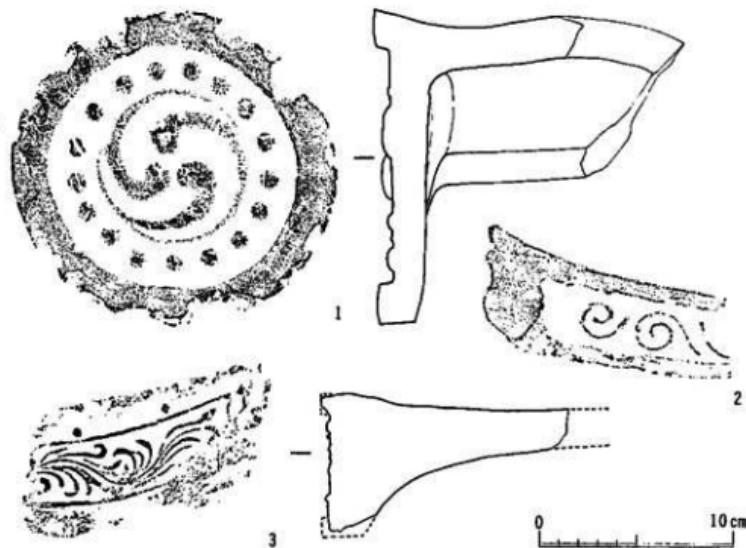
第72図 瓦拓本・実測図

瓦類は比較的多く出土したが、特にCトレチで近世瓦が多くみられた。軒丸瓦・軒平瓦・棟瓦・丸瓦・平瓦・埠等に分類される。軒丸瓦は、巴文軒丸瓦で、大小様々な大きさのものがあり、室町一桃山時代から江戸時代末期までのものである。内区に大形の三巴文を配し、その周りを大形の珠文が取り囲み、幅広い外縁に続く。丸瓦部凸面は縦ヘラナデで調整され、凹面は横ヘラナデ痕が数条の細い凹線が横走する。青灰色が主で、焼成堅緻で、胎土はやや砂っぽいものが多い。江戸末期ごろになると棟瓦として小形巴文軒丸瓦が軒平瓦と接合させて使用している。軒平瓦には、平安時代中期の均整唐草文軒平瓦があり（第72図3）、文様は『大伴』瓦の流れをくむものである。未だ出土例を知られない。垂下額で、焼成かたく、胎土は緻密であ

る。また江戸時代になると黒瓦ではあるが、古式な唐草文を配し、脇幅が広くなるもの(第72図2)が現われる。江戸時代末期では赤瓦が主になり、軒平瓦も軒丸瓦接合の棟瓦となる。内区の均整唐草文が小振りで肉厚となり、脇幅も一段と広くなる。丸瓦は大形の近世瓦が多く、平安時代後期のものもあり、緻密な胎土で焼成もかたい。凹面には布目痕・凸面には翫目痕がみられる。平瓦に於いても同様である。埠は厚さ約3cmのものが主で、Bトレンド溝内より特に多く出土した。完形品ではなく殆んどが破片で、後世壊されたことが明白である。これは別館の調査でも明らかなように、中世墳墓に用いられたもので、多くは室町時代に比定される。この他に特異なものとしては、側面に右から左に延びる波状唐草文を太い凹線で描いた埠状の平瓦があり、これはあるいは飾り埠として用いたものかも知れない。江戸時代末期のものであろう。

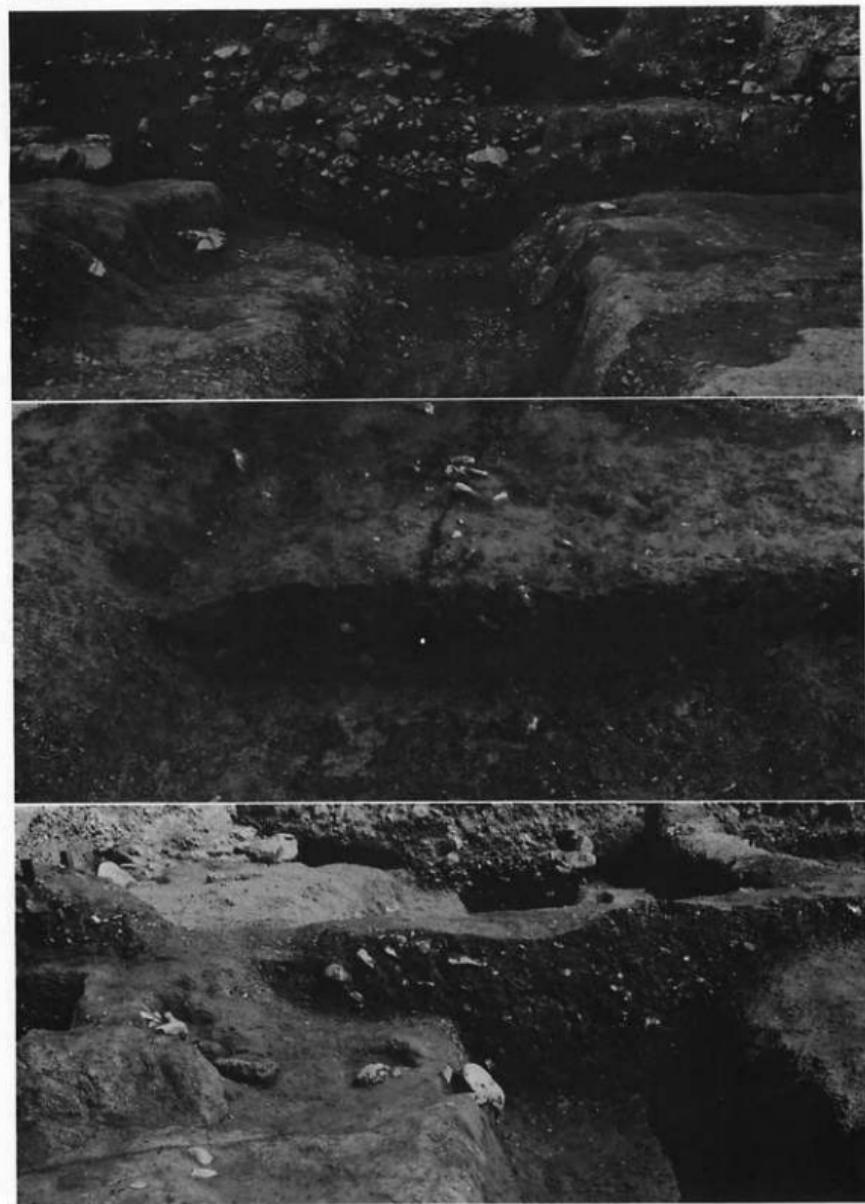
圖版第10

上：A区北壁溝1・2断面，中：A-11区溝1・2断面，下：A-9区北壁溝1・2断面

溝2 溝1の西肩に重複して検出された(図版第12・上)。調査区北端からS29ライン付近まで南北方向に約25m確認され、幅約120cm前後、深さ約30～40cmの素掘りの溝で、北へかけて深くなっている。方向は溝1に対して若干西にふれている。堆積土の下層は、暗赤褐色砂質土、上層は暗赤褐色土であり、いずれも土師質土器片などを含んでいる。溝の時期については遺物の上では確証は得られないものの重複関係より溝1よりは新しい(図版第10)。そして町屋

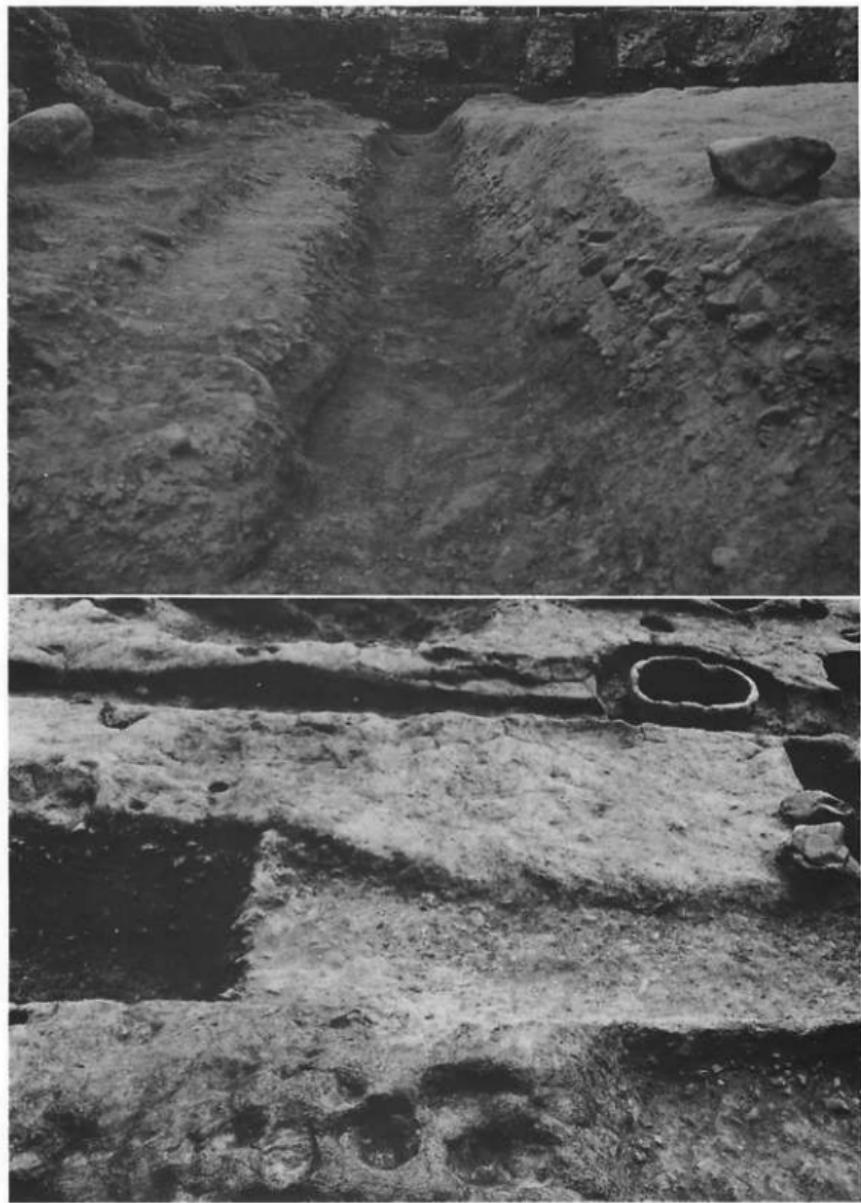
上：溝1・2（北から）、下：A-7区南部溝1の段差（西から）

溝1 A区の北端から南端にかけて南北方向約46.5mにわたって検出されている。幅約120cm前後、深さ約40cmの素掘りの溝である。溝中には、暗赤褐色粘質土が堆積し、この上層部に中世～近世の土師質土器片多数が含まれている(第7図、図版第13・図版第14)。この溝は、S

32ライン以北とS43ライン以南は溝底レベルが約40cm前後低くなっている(図版第12・下)。各々の溝肩よりの深さは60cm前後で、以北では北にかけて若干深くなっている。ある時期、恐らくは溝底レベルの高い部分すなわち本来の溝がある程度埋没した段階で、以北と以南はかつての溝に重複する形でさらに掘り下げられたものと推測される。以北部と以南部との掘り下げが同時になされたものかどうかは問題であるが、各々の溝底の基本的な堆積土は、前者が暗青灰色粘質土、後者が暗赤褐色砂質土と相違していることを重視すれば、時間差を想定すべきであろう。以北部では、上層は暗褐色砂質土を基調とし、中世～近世の土師質土器が多く含んでいる。なお、S24ラインより以北では上層は暗黒青色粘質土を基調とし、中世～近世の土師質土器片のほか漆器・木片などを含んでいる。溝の時期については、溝底より顕著な遺物の出土をみないため確証はないものの、上層には中世ないしは近世にかけての遺物が認められることからすれば、少なくとも中世以前の時期を想定することができ、また応永年間にはすでに三条東洞院通玄寺西面に町屋の存在が知られている(『教言御記』)ことからしてこの時期には溝が埋没していたことが推測されることからも、これは傍証しうるであろう。

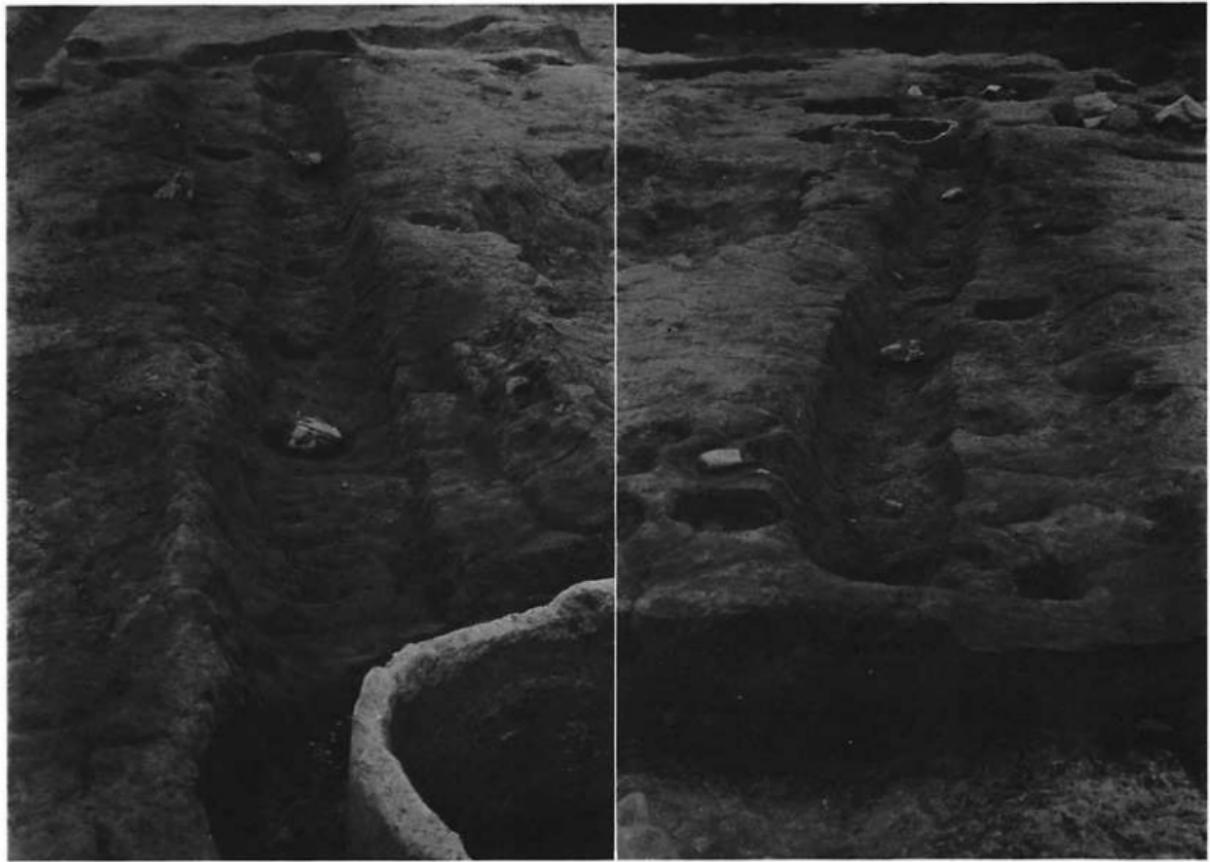
左：溝状造構 1・2 (南から), 右：溝状造構 1・2 (北から)

溝状造構1(図版第15) 長さ約12m、幅約60cm、深さ約20cmで、南端は井戸4に切られて、明らかでない。底部には、この造構に伴うとみられるピット4個所が2~2.4mの間隔で認められ、その内2つは根石をもっている。溝1に平行してほぼ南北方向に走っており、埋土中よりへそ皿を含む土師質皿形土器が検出されている。

溝状造構2(図版第15) 長さ約8m、幅約60cm、深さ約10cmで、北端は土壙8に、また南端は井戸7によって切られていて不明。この造構に伴うとみられるピット4個が底部に認められるが、間隔は一定していない。造構はほぼ南北方向に走るが、南部ではやや東にカーブしている。溝状造構1によって切られており、それよりは古いとみられるが、埋土中からは同じくへそ皿を含む土師質皿形土器が検出されている。

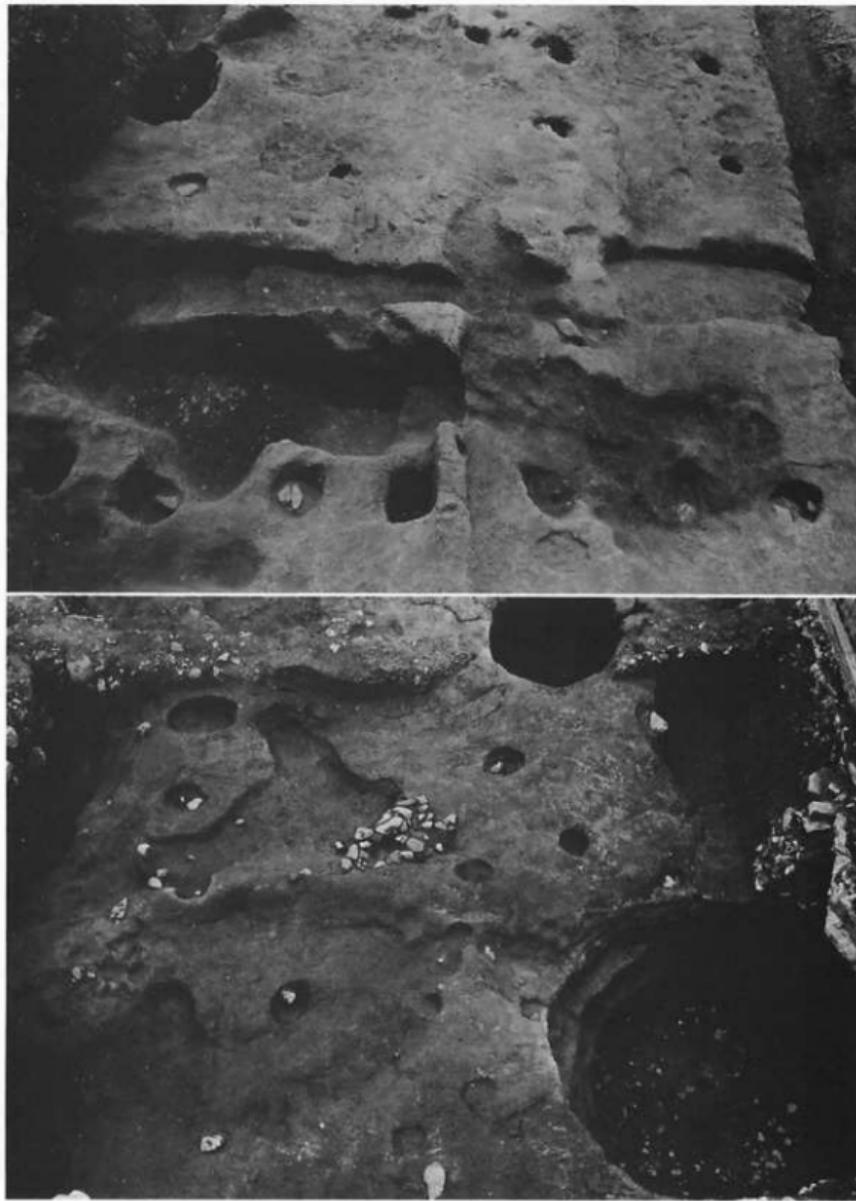
図版第16

上：A-9・10区建築遺構3・4（北から）
下：A-2区砂層および上面集石遺構1・ピット（南から）

建築遺構3(図版第16・上) A-9・10区のピット30・31・32・33で、桁行・梁間とも1間の建築物とみられる。柱間の寸法は桁行1.9m、梁間1.7m(約6尺)である。

建築遺構4(図版第16・上) A-9・10区北部で検出されたピット15~18で、東西方向に並んでいる。柱間の寸法は3m(10尺)である。

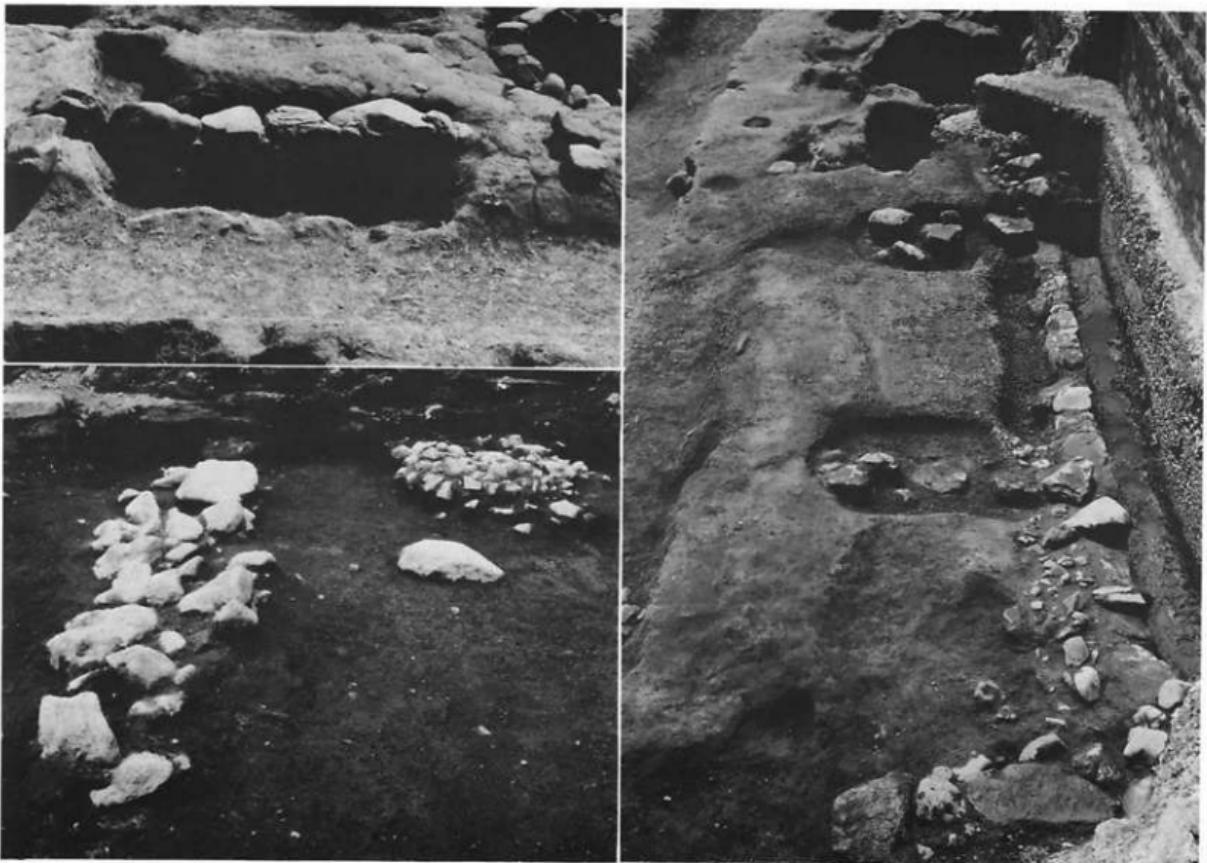
上左：A-5区列石造構2(西から)、下左：A-1区列石造構1と石敷造構(北から)、
右：A-11区列石造構3(北から)

列石遺構1[A-1区](図版第17・下左) A-1区中央部暗赤褐色土層において、南北方向に長さ約3m(南端は調査区南限により不明)、幅約1mの帶状に径20~40cm前後の円礫の分布が認められている。礫の上面はフラットな面ではない。さらに、この遺構の約1m西側には小円礫の石敷が検出されている。これらの遺構は層序からすれば、溝1施設以後かなりの期間をおいた時期に形成されたものとみられる。墨華院の東洞院大路に面した一画には、中世以降町屋の形成が知られており、あるいは町屋の建築物に関連する遺構かと推定される。

列石遺構2[A-5区](第9図、図版第17・上左) A-5区の東部に検出されたもので、南北方向長さ約2.8mにわたり、径40~60cmの大きな石5個が一列に並べられている。各石の西面はほぼ一直線にそろえられており、これらの石の間隙や下には径20cm前後の円礫がつめられている。北端の石の西北側には、南北方向の石面に対し直角方向に面をもつようさらに径約60cmの石1個が配されている。また、これと対向する約3m南の位置に径約20~30cmのやや平らな石2個が北面をあわせて配置されている。これらの状態からみれば、本来南北の内径約3mのコ字状の配置をもち、内側に各石の面をあわせた列石遺構とみられる。なお、南北方向の石列の下には、東北部に張り出しをもつた約2.4×1.4mの大きさで深さ約40cmの長方形の掘り込みが認められる。この掘り込みは、溝1を切り込んでいる。

列石遺構3[A-11区](第10図、図版第17・下右) A-11区西端部において、南北に長さ約5mにわたって、径約20~50cmの角礫を一列に連ねた遺構が検出されている。礫は、各々西に面を合わせて並べられており、少なくとも三段積み重ねら

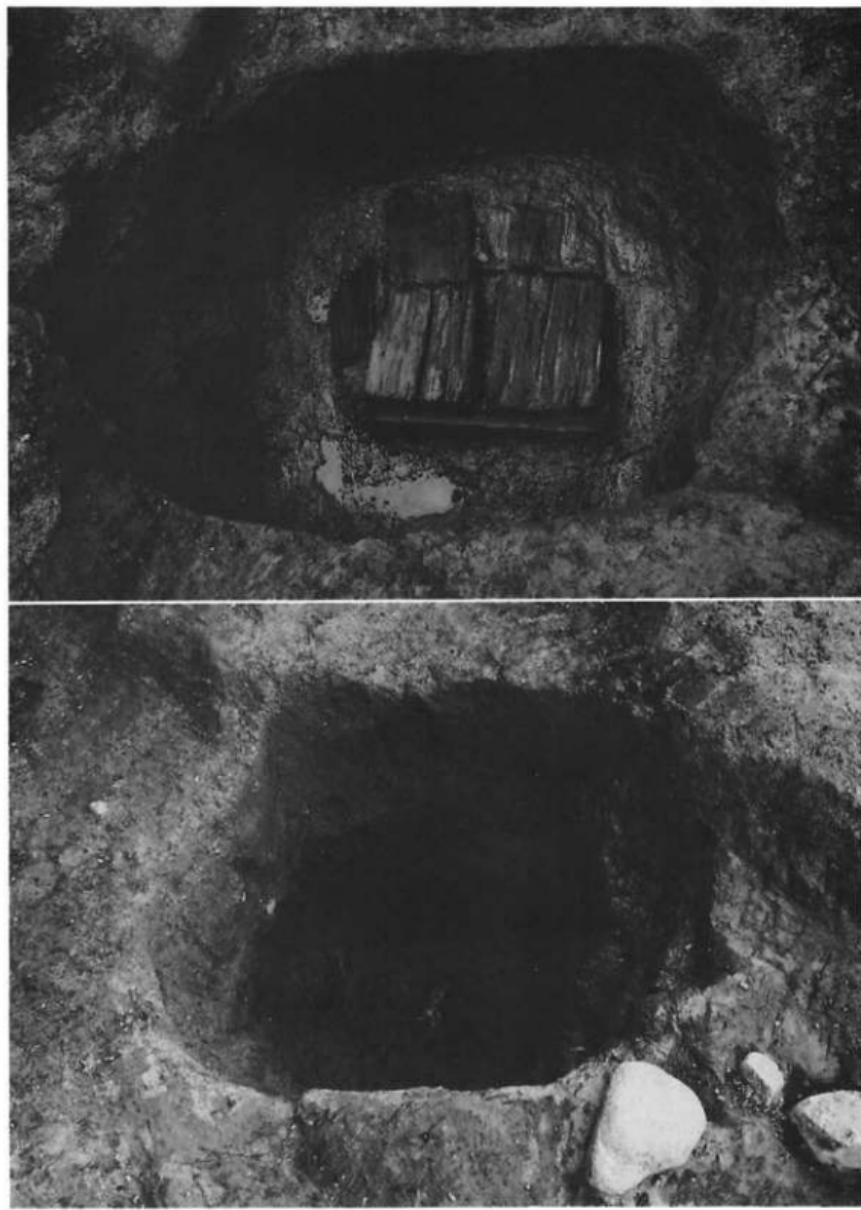
上：B-1区ビット20礎板出土状態、下：ビット20掘り方

ピット20[B-1区](第8図、図版第35)

B-1区のはば中央部で検出されている。径90×70cm、深さ約60cmの不整形のピットで、底部に径約40cmの平坦な石が置かれている。さらにその上には、長さ23cm、幅15~17cm、厚さ10cmの角材2つが並置され、その両木口に板材を釘で打ちつけて2つを固定した状態で埋められている。柱の礎板の一つかと推測される。埋土は暗褐色の砂で、若干の布前のや土師質土器片が出土している。中世以目瓦ピットと推測されるが、これと組み合わせるピットは確認されていない。
