平安京跡研究調査報告

第4輯

西賀茂瓦窯跡

財團法人 古代學協會

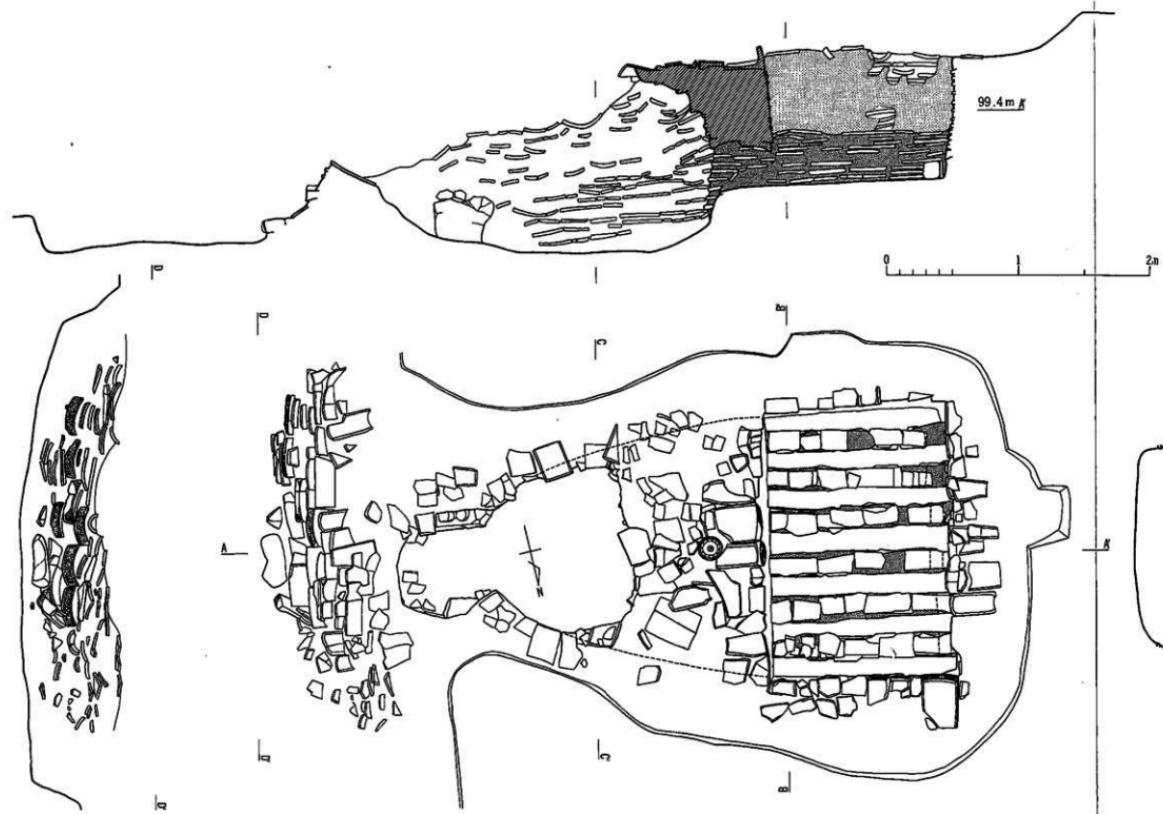
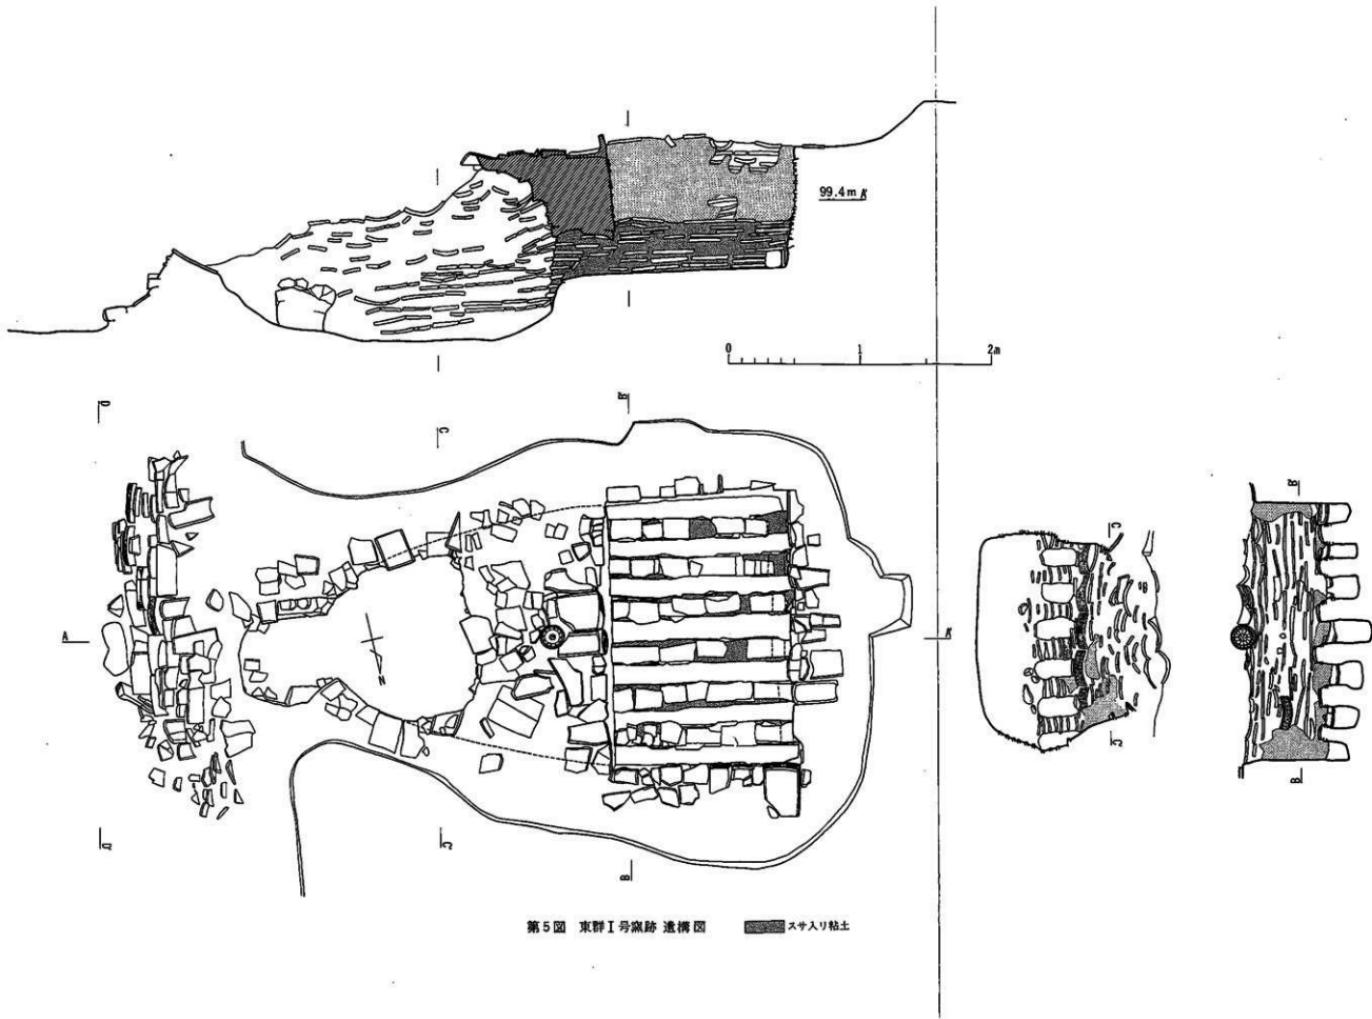
第5図 東群I号墓跡 造構図

側壁の構築状況をみると、左側は床面より43cmのところまではほぼ垂直なすが、それより上部は徐々にせりだす。右側では床面より高さ37cmの附近まではやや外開きの形を呈するが、それより上方は内側へ傾斜して同じくせりもち状を呈する。

床面より約60cmの高さまでは、どちらの側壁でも平瓦の側面を内側に向けて壁を築いている。瓦と瓦の間には粘土質の土をかまして、壁面にはスサマジリの粘土を塗りつけていた状態

が一部で認められた。両側壁の内傾する部分では、表面に塗られた土が非常によく残っていたためはっきりとは把握し得なかったが、燃焼室上面の瓦のあり方から判断して、瓦の小口を壁面に向けるような形と、長手を使うものとを何段かおきに交互に配する形をとっていたと推定される。

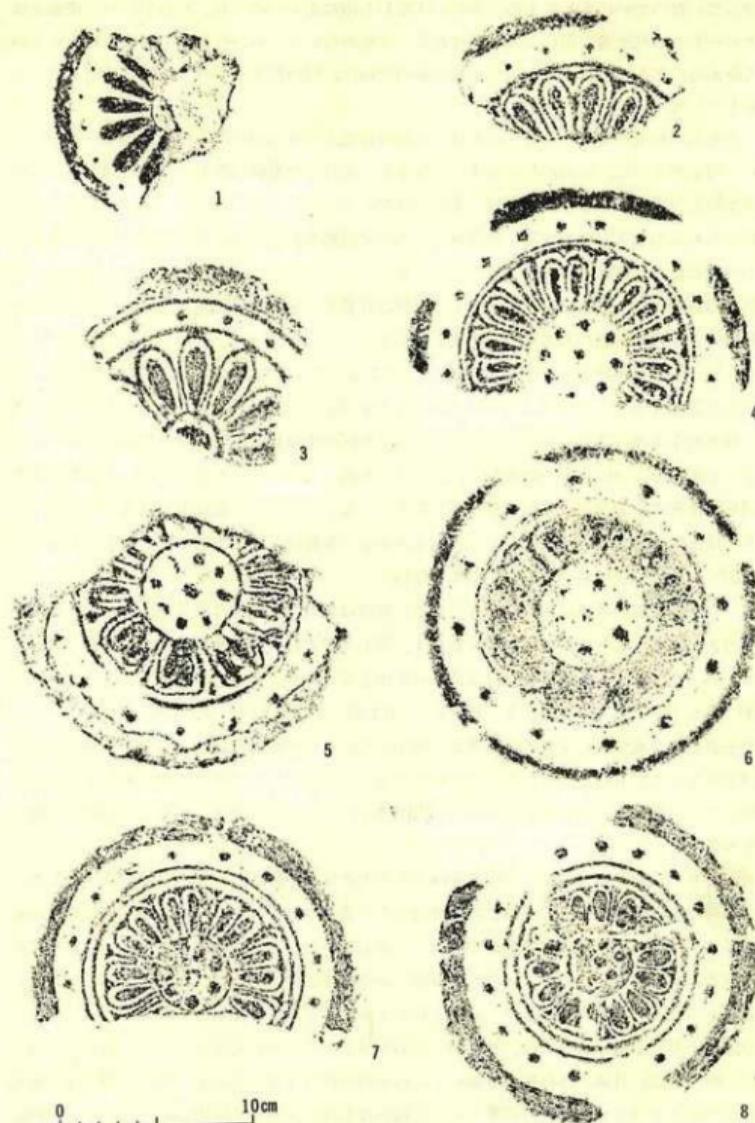
第7圖 東群I号窯跡出土 軒丸瓦 拓影 (縮尺1/2)

I号窯の表土層中より1点のみ出土している。磨滅して不鮮明ではあるが、花文の構成は、わずかに突出する中房に1+6の蓮子を配する。蓮弁は先端が三角形状にとがり、その中に菱形文化した弁子1を置き、いずれも突出した線表出をしている。径は15.6cmと小さい。造りは粗雑で、瓦当面向って左上に亀裂が入っている。これは一つの粘土ブロックが他の部分とうまく

接合していないために生じたものである。すなわち窓に土をつめる時、あらかじめ文様面全体をカバーする粘土塊を用いたものではなく、文様の深いところから基本的に先に粘土をうめこみながら、粘土が足りなくなつて生じた窓の空白に、別の粘土をブロック状に補填したことを見ている。

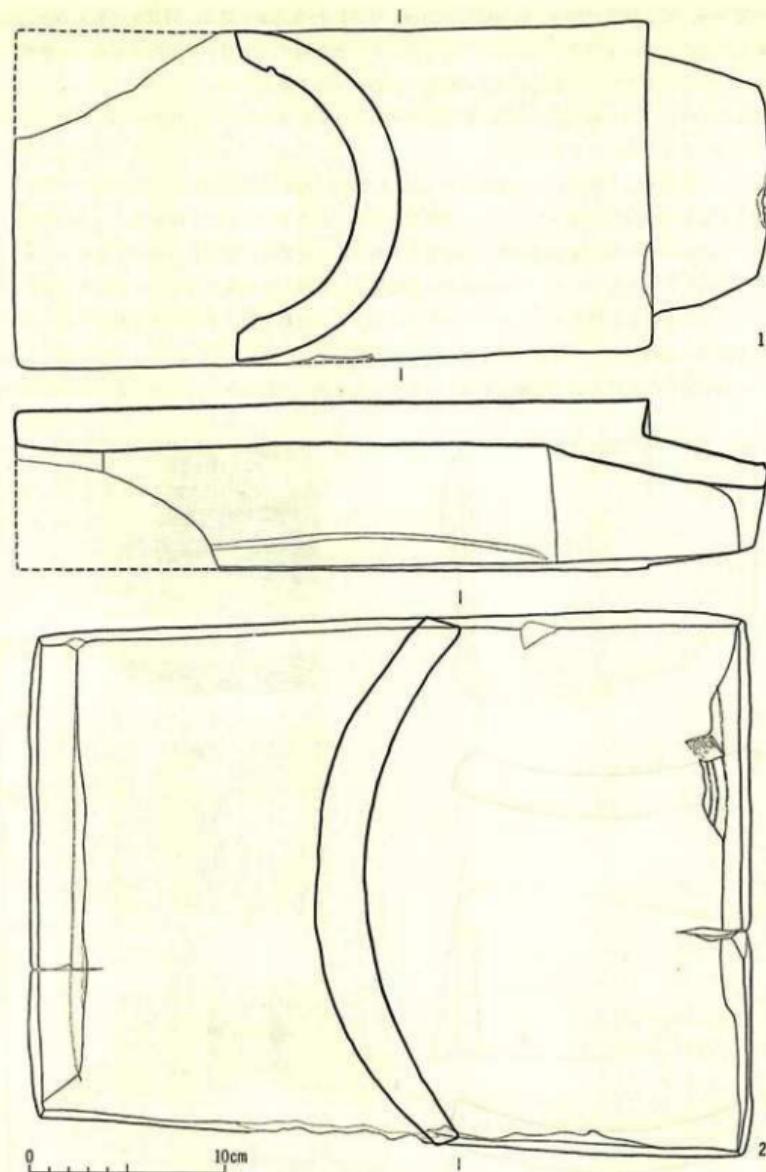
第26図 東群II号窯跡出土 九瓦・平瓦 実測図(縮尺1/2)

大きさは最も大きい例 (図版第34-1・2) で、全長38cm、広端幅27~28cm、狭端幅24cm、厚さ2.5cmを測る。小さい例 (第26図-2, 図版第35-1・2) では、全長

34~37.5cm, 広端幅27~28cm, 狹端幅22~24cm, 厚さ1.8~2.3cmを測る。両者を比較すると、全長と厚さにわずかな差のある以外ほとんど変らず、また両者の中間の数値の例もあり、種類を分けることはできない。平瓦も九瓦同様同一規格によると思われる。

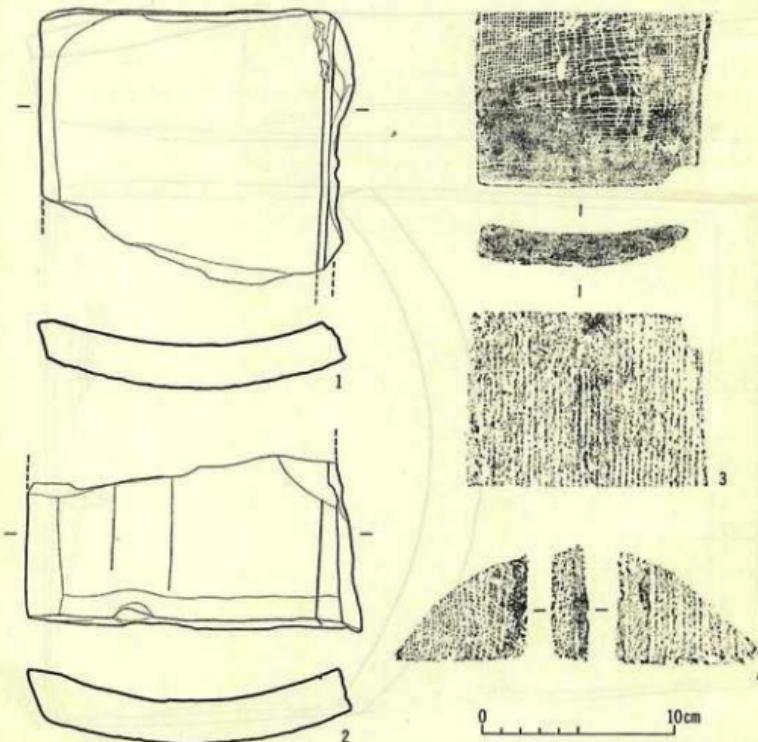
第27図 東群II号窯跡出土 貢斗瓦実測図・平瓦 拓影(縮尺5分)

布目は一部側面にも見られる(第27図-4)。また破片の割れ口に布目痕(図版第37-1), または糸切り痕(図版第37-2)のある剥離面の認められるものもある。図版第37-3の例は広端から10cmほどの所に横方向の粘土の離ぎ目が残り、広端部分に見られる糸切り痕はこの離ぎ目の中にもぐり込んでいる。この個体には側縁近くに布端の压痕も見える。これらにより、平瓦の成形は型枠状の模骨に、瓦1枚分の厚さに切り取った粘土板、あるいは裁断くずのような粘土塊をも詰め込んだ一枚造りによることがわかる。

をもつ例（第27図—3、図版第36—5）がある。記号は狹端面に附された径5.5mmの○印であるが、円は完結しておらず、施文具はコンパス状の器具とも思える。同様の記号は西賀茂鎮守庵瓦窯跡および朝堂院永寧堂跡出土品にもある。

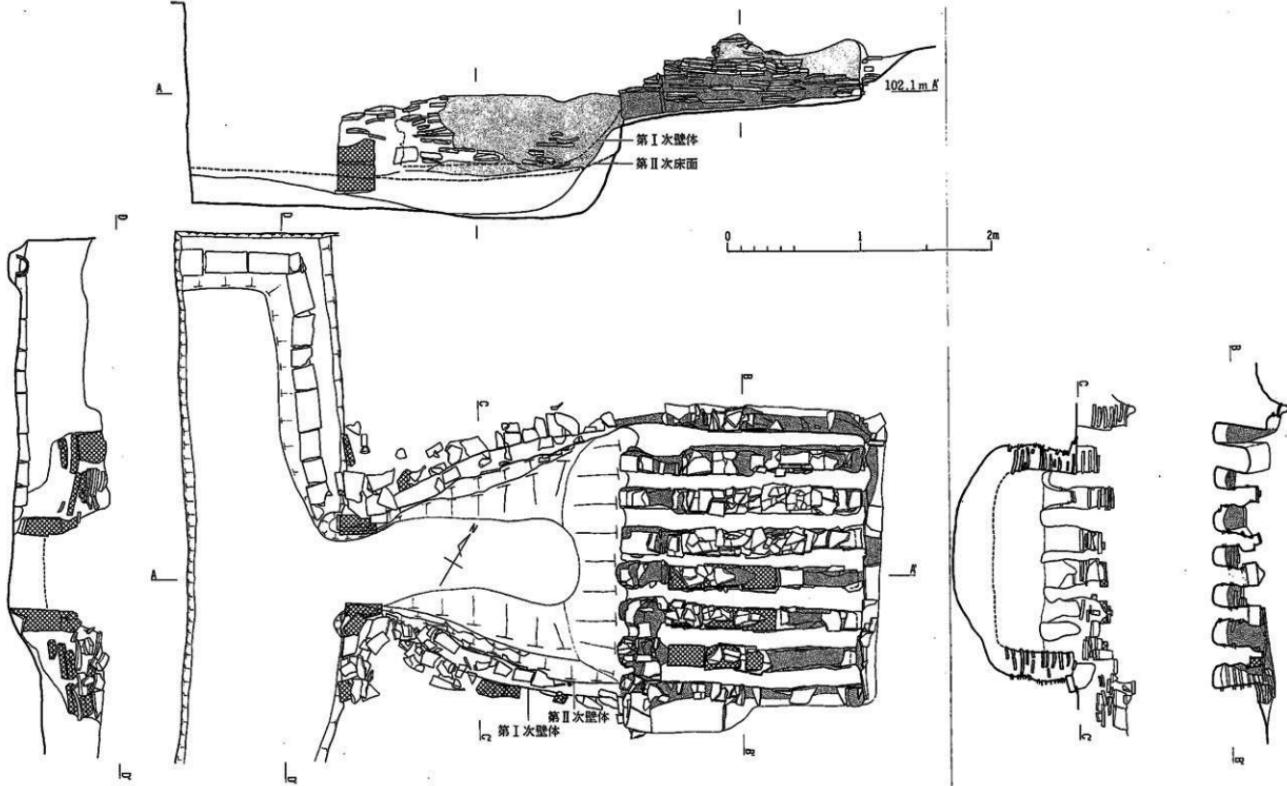
第30図 西群I号窓跡 造構図

西賀茂角社西群瓦窯跡を形成する4基のうち最北端に位置する。瓦窯は、その形状に従って、地山を長さ4.6m、焼成室奥壁に当る部分の幅2.3m、焚口に当る部分で1.3m、台地の低部側、すなわち、北北西方向に開口してΩ状に掘り込み、各窯壁を縦長に半蔵した平瓦を横積みにして構築されている。燃焼室には修築の跡が見られ、規模、床面の高さにおいて当初のものと若干の差が生じているが、まず、修築後の瓦窯の規模、構造について概括しておく。

全長3.9m、焼成室幅1.9m、長さは、隔壁の一部が遺存している南側窯壁部で1.5m、燃焼室の長さ2.1m、隔壁附近での幅1.9m、焚口の幅0.55m。高さは、焼成室窯壁の遺存度が低く、現存高で床面より10～55cm程。隔壁部では、その南方部で分焰柱及び分焰孔に1～4枚程の瓦積み遺存部が認められたにすぎない。畠は6条有り、半蔵平瓦と共に堀を利用して構築し、その奥壁に接する部分に通焰孔を設けている。畠は、瓦積みの最上段部及び南側3本の奥壁側3分の1程が破壊されている他、隔壁遺存部の観察から、ほぼ当初の高さを保っていると

考えられる。すなわち、35~40cmを測る。燃焼室では、遺存する窯壁の最上端の2段分程が心持ち内方へせり出しており、天井部へ移行しはじめる部分と考えられるので、窯壁部の遺存は、ほぼ完全と思われる。すなわち、床面より約50cm程の高さまでを窯壁とし、以上から極度に内方に持ち送ることによって天井部を構成したものと考えられる。なお、床面は、灰、炭、焼土等が堆積している上に、スサ入り粘土を敷いて固めている。焚口は、燃焼室窯壁の端部に大型の壙を立て、それを支柱としている。ただし、この支柱は、修築後の床面より低い所に据えられ、かつ、地山直上ではないので、修築後の床面を掘削して据えつけられたのであろう。焚口前部は、灰、炭、焼土等が堆積したままで、粘土を敷いて固めていない。又、燃焼室床面とほぼ同じレベルで、径32cm、深さ27cmのピットが掘られていた。水抜き坑であろう。

つぎに、修築前の燃焼室については、やはり、縦長半蔵の平瓦を横積みして窯壁を構成し、修築後の窯壁の裏面に、ほとんど完全に遺存していた。規模は、隔壁附近での幅が2mとそれほど修築後と差がないが、なかほど若干丸味を持たせ、修築後の幅が約1.3mであるのに対して、1.7mと40cm程広い。床面は、地山直上で、修築後より25~40cm程深い。前部には、

丸瓦を利用した排水溝が設けられている。焚口部では、修築時に破壊されたらしく、焚口北側支柱附近までしかのびていない。規模は、窯の中軸線に対して直角に2m北方にのび、ここから、さらに直角に西方へのばしている。その端部については、日時、土地の条件等により調査し得ず、今後の機会を待つことにした。

まり、47cmの高さまで遺存しているが、そのなかほどの高さまで若干外反りし、以上では逆に順次内方へ持ち送った積み方をしている。この瓦積みは焚口までは遺存せず、長さ1.7mで、焚口まで30cm程空所をもつ。これは、修築の際に焚口部附近のものを破壊したのであろう。この部分での幅は1.12mである。なお、瓦積みの下より8段目及び10段目には埠を使用している。第1次の床面は、焼成室の床面より約77度の急傾斜を以って、65cmの落差を形成している。焚口に向っては、若干のぼり勾配になって前部へ続く。窯壁に向っては、壁を構成する瓦積みの最下段から床面最深所に向って緩傾斜面をなし、横断面が皿底状を呈している。

第2次では、窯壁は、第1次の遺存壁に接して、その部分にのみ瓦積みがなされている。ただ、第1次の窯壁平面が胴張り気味に湾曲しているのに対し、第2次の場合、より直線的である。従って、隔壁附近1.9mとそれほどせまくなっていないが、中央部で1.3mと40cm程せまくなっている。又、瓦積みの焚口側端部での幅は、約87cmを測る。長さは、第1次と同じ部分に瓦積みがなされているので、焚口まで30cm程空所が生ずるのであるが、この部分には、瓦や埠

焚口は、左右とも12×19cm、上部欠失しているが現存高で38cmの大型の壇を立てて支柱としている。幅0.55m、高さは天井部が欠失しているので不明である。この焚口の両支柱は第2次の床面より15cm程低い位置に据えられているが、この支柱を取り除くと、壇の下方で浅いピットが確認され、かつ、壇との間に焼土をかんでいた。従って、支柱は第1次の床面より若干高い位置にあることになり、第1次のものをそのまま利用していないと考える。このことは、支柱と燃焼室窓壁の瓦積みとの30cm程の空所に、瓦や壇が乱雑に詰め込まれている様子からも推考できる。

第1次の前庭部には、丸瓦を利用した水抜き施設がある。焚口側端部は修築の時に破壊されていて、焚口の北側支柱附近からはじめり、瓦窯の中軸線に対して直角に北方へ2mのび、この部分からさらに直角に西方へのびる。その構造は、丸瓦をならべるべき部分を深さ10cm程掘り込み、丸瓦の完形品を表向きに順次配置したものである。焚口附近と西方端部とのレベル差は、わずか5cmであるが、その内側の底部には、灰白色の粘性砂質土の堆積が見られ、水抜き施設としての用は足りていたものと思われる。

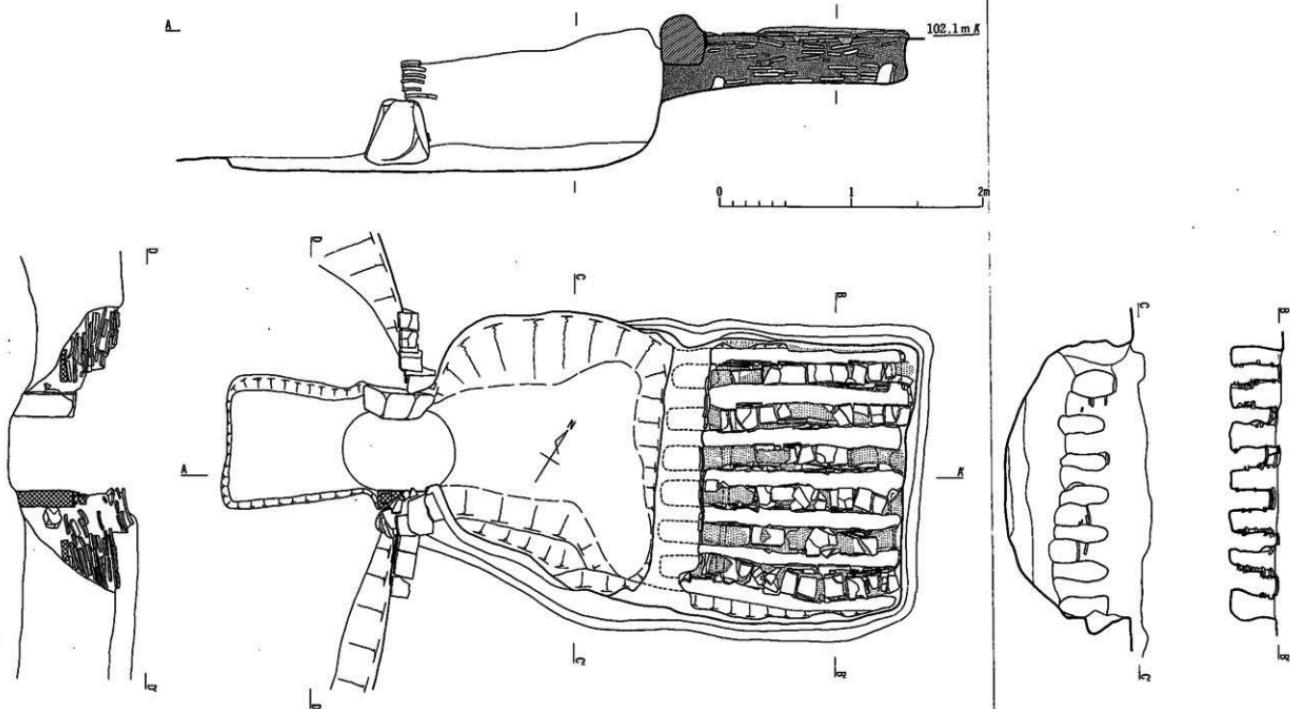
第35図 西群Ⅲ号墓跡 造構図

窯壁は、穿った地山壁に直接スサ入り粘土を塗り附けただけである。そのため、一部分が剥落していて若干不整形であるが、長さ約1.5m、幅約2.1mあり、高さは、畠の高さ、すなわち、約35cm程の遺存を見た。床面は、奥壁から焚口に向って1m程の間はほぼ水平で、これより先は約10度の傾斜を持って分焰孔下面に至る。床面の平均傾斜角は約5度となる。

畠は、縦長に半截した平瓦を裏向に、スサ入り粘土で接着固定して積み、上・両側面をさらにスサ入り粘土で上塗りしている。高さは、現状で35～40cmであるが、畠と隔壁との間に立てられた平瓦の遺存状態、及び、畠の上面に厚く堆積したスサ入り粘土の状態から、推定復元すると高さは36～44cmとなる。畠に使用している平瓦は、1本につき1段に4枚である。これは、窯の規模が瓦の長さを計算した上で決定していることを物語る。換言すれば、瓦の規模がある一定の規格のもとに作製されていると言える。畠の下部には、奥壁と分焰柱に接する部分に通焰孔が設けられている。つくり方はI号・II号窯と同様で、通焰孔を設けるべき部分を残して畠の瓦積みをし、4段程積み上げた後に、その空所の天井部を構成する如くに、焼成室の

長さいっぱいに瓦を積み上げている。通焰孔の内側面にもスサ入り粘土を塗り、北より3本目の通焰孔では、奥壁側のものが長さ14cm、高さ15cm、対面のものが長さ11cm、高さ9cmの規模を持つ。通焰孔の間は長さ1.15mで、この部分の畝の瓦積みは、平瓦がほぼ3枚分である。II号窯では3枚と半分であったが、通焰孔の長さが短かいために生じた結果と考えられる。III号窯では、畝は通焰孔の高さまでが3枚並びそれより上部が4枚並びという、より画一的な数値を取った構造である。

燃焼室の窯壁も、素掘りした地山の壁面に直接スサ入り粘土を塗りつけたもので、南壁の焚口附近には、粘土を指で塗りつけた痕跡が認められる。北壁は、スサ入り粘土とともに、掘り方の地壁まで剥落している部分があり、遺存は不良である。長さは2m、幅は隔壁近くで2.05mを測る。なかほどの幅は北壁の欠損から2.08mと広くなっているが、南壁は隔壁から焚口に向って湾曲しながらも幅を減じているので、本来はもっとせまくなるはずである。床面は焼成室との落差を53cmとする。分焰孔下面肩部から25cm程まで約80度の急傾斜面をとり、以下、円く弧を描いて最深所に達する。窯壁に向っては、床面中央部でも平坦面を持たず、ゆるやかな弧を描き、窯壁に移行する。窯壁は、最初ほぼ垂直に立ち上り、床面最深所より80cm程で急角度に内傾している。これは天井部への移行を意図したものであろう。天井部については、燃焼室内に窯壁の剥落部以外に、厚さ10cm以上の粘土塊が多数つまっており、天井部を構成していたものが落下して堆積したものと考えられる。従って、天井部の構成にはスサ入り粘土だけを使用したものと思われる。

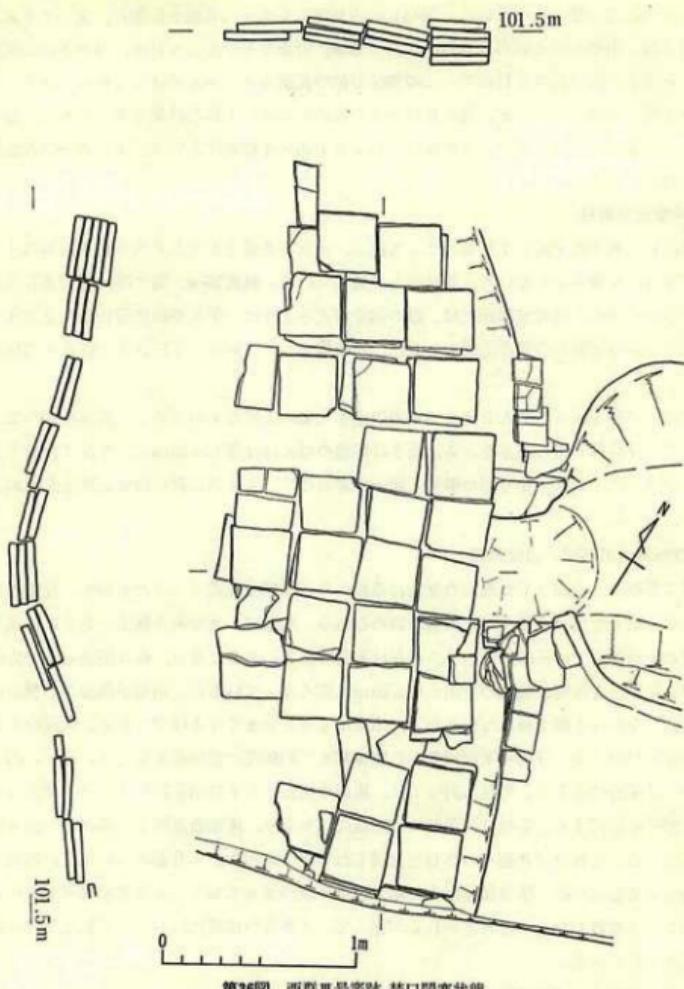
第36図 西群Ⅲ号窯跡 焚口閉塞状態

南側に高さ45cm、厚さ12cm、幅30cmの埠を、北側に高さ43cm、厚さ18cm、幅48cmの花崗岩を置いて支柱とし、その上に、石材や瓦を用いて、約85cmの高さにして焚口部をつくっている。焚口の天井部は、支柱上の瓦積みの上方部のものを漸次内側に持ち送って上端の幅をせまくし、その間にスサ入り粘土を渡して構築している。発掘の過程で天井部を破壊させてしまったが、焚口の高さは約70cmであった。支柱の外側には、支柱との間を15~20cm程あけ、幅60cm程にわたって半截平瓦を裏向け、横位置に積み上げ、焚口を整えている。支柱との間の空所には瓦片

や石をつめて裏込めとしている。

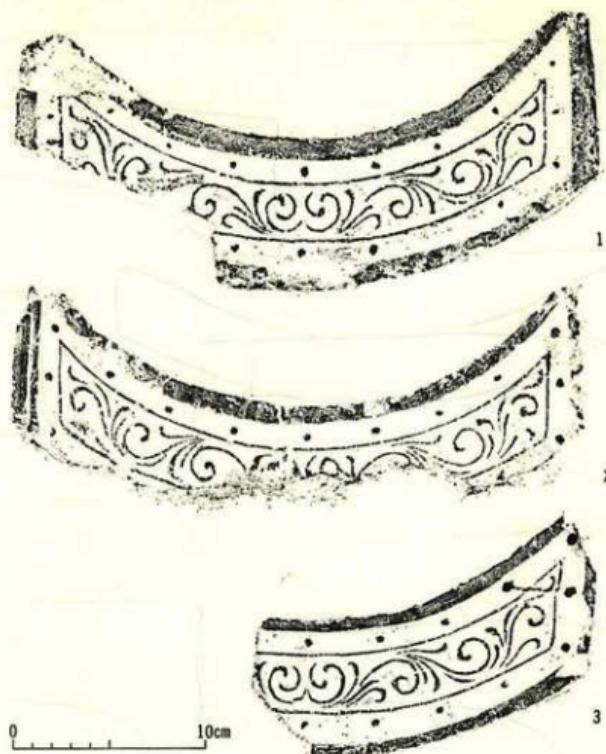
第46図 西群瓦窓跡出土 軒平瓦 拓影（縮尺5%）

内区中心飾はいわゆるC字形であるが、上端が深く巻き込み、下端が連結しているために、他のC字形のタイプとは、やや異った印象をいだかせる。中心飾からのびる唐草は、左右とも2-2-2-1と4反転する均整唐草文で各反転のつけ根には副葉が描かれている。外区珠文は上・下外区はともに11、脇区は1個が作られている。上・脇縁はほぼ直立縁で下外縁のみが斜行している。外縁の幅は既して細めに作られているようである。

胎土は砂粒・小石の混入がやや少いようであるが、焼成は甘いものが多い。色調はほとんど

全てが、表面が0.5~1cmの幅で黄灰色、それより内部が黒色になっている。

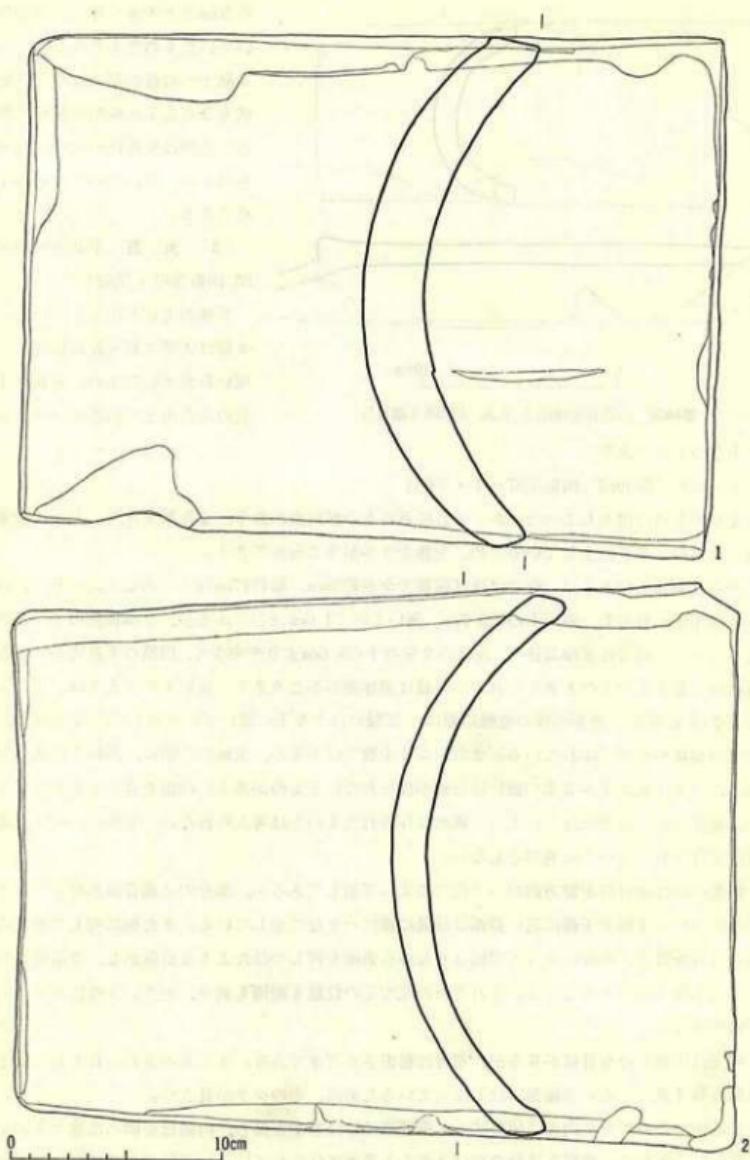
第51図 西群瓦窯跡出土 平瓦 実測図（縮尺5%）

凹面には、縦方面に、4～5条の段がかすかに付いているものがある。また4枚の平瓦をたてて並べると、ほぼ径38cm（広端）の円筒状を呈する。これらのことから、いわゆる桶巻作りの手法によるものであると考えられなくもないが、1) 桶巻作りに普通みられる分割痕が全くみられない、2) 桶巻作りの場合、布を桶に1周させるため布の両端のあわせ目痕ができるはずであるが、これが全くみられない、などの事から、この時期に一般に行われていたとされる、一枚作りによるものと考えるべきであろう。ただし、破れた布を補修したらしい跡のあるものは、わずかではあるが見ることができる。

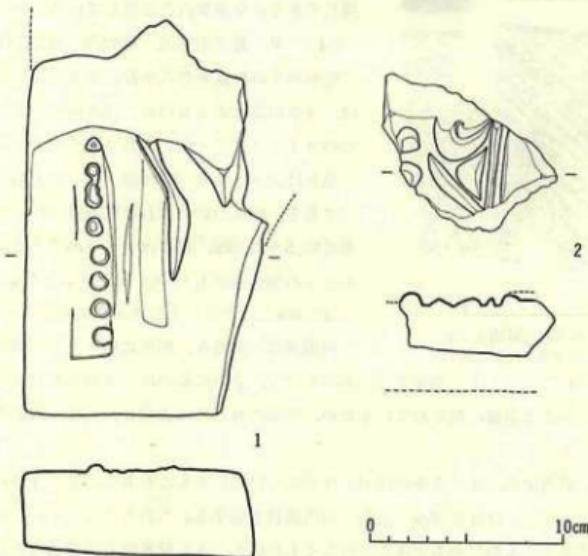
第53図 西群瓦窯跡出土 鬼瓦 実測図 (縮尺1/6)

焼土壙からの出土品である。周縁部の破片と考えられ、珠文2個と、界線で区切られた文様帶が残っている。

東寺観智院の二彩鬼瓦の周縁部の文様ときわめてよく似ている。ただし現存している中央から右半分にかけての周縁部には、当てはまる個所が無いので、同范であるとすれば、左半分の

いずれかの位置に来るものであろう。

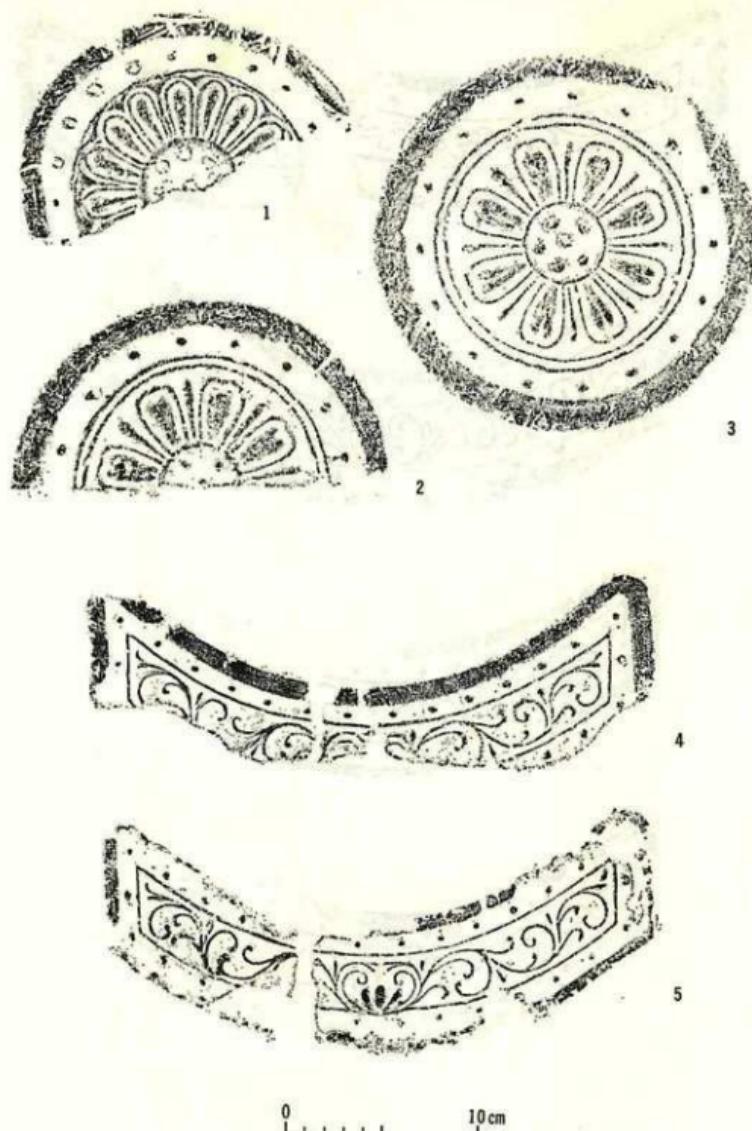
第4図 限欄の森瓦窯跡出土 軒丸瓦・軒平瓦 拓影（縮尺1/6）

燃焼室及びIIトレンチより出土した。燃焼室内出土の軒丸瓦(第4図-2)は瓦当下半部を欠失するが、筒部は玉縁先端まで復元でき、全長は45.5cmである。IIトレンチ出土の瓦(第4図-3)は、瓦当部のみであるが、ほぼ完形である。

この型式の瓦は、平安宮跡出土の綠釉軒丸瓦として代表的な型式の瓦であり、1+5の蓮子を有する中房を、桜花形をした八葉の花弁が取り囲み、外区とは二重圓線で画している。珠文帯には16個の珠文を廻らし、その中の1つには範衛がみられる。外周には範型痕が顕著である。筒部の凸面は縱方向にナデ調整を施し、凹面にはきめ細かい布目痕が認められる。側面及び玉縁端面は丁寧にヘラ削りされている。焼成は2の表面は比較的堅緻であるが、筒部凹面はやや軟質で、

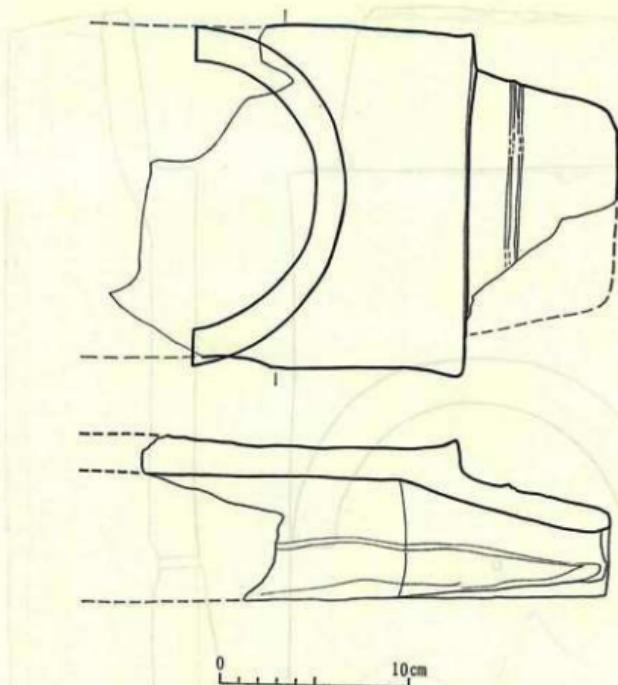
第10図 裂縫の森瓦窯跡出土 丸瓦 実測図（縮尺1/5）

長さは不明であるが、幅17.8cm(内法幅は14.2cm)、厚さ1.8cmの瓦である。これはa類とは厚さと幅においては極めて類似するが、玉縁凸面の様相を異にしている。すなわち玉縁中央部に高さ4.6mm、幅7mmの断面三角形の粘土帯が1条横方向に走っている。しかも突帯の両側には沈線がみられる。この帶状突帯の性格は明確ではないが、他の丸瓦との接合の際のすべり止め用に付けられたとする説もある。

筒部凸面には縄目痕が一部にみられ、さらに横ナデ調整がされている。また黒味をおびた附着物がある。筒部両側面及び玉縁の端と両側面は丁寧に面取りされている。筒部凹面には粗い布目痕がみられ、布維痕も認められる。色調は赤褐色で焼成は軟質、胎土は緻密である。玉縁部は堅緻であるが、上端部に向うにつれて軟質化する。これは a 類と同様の原因によるものと考えられる。

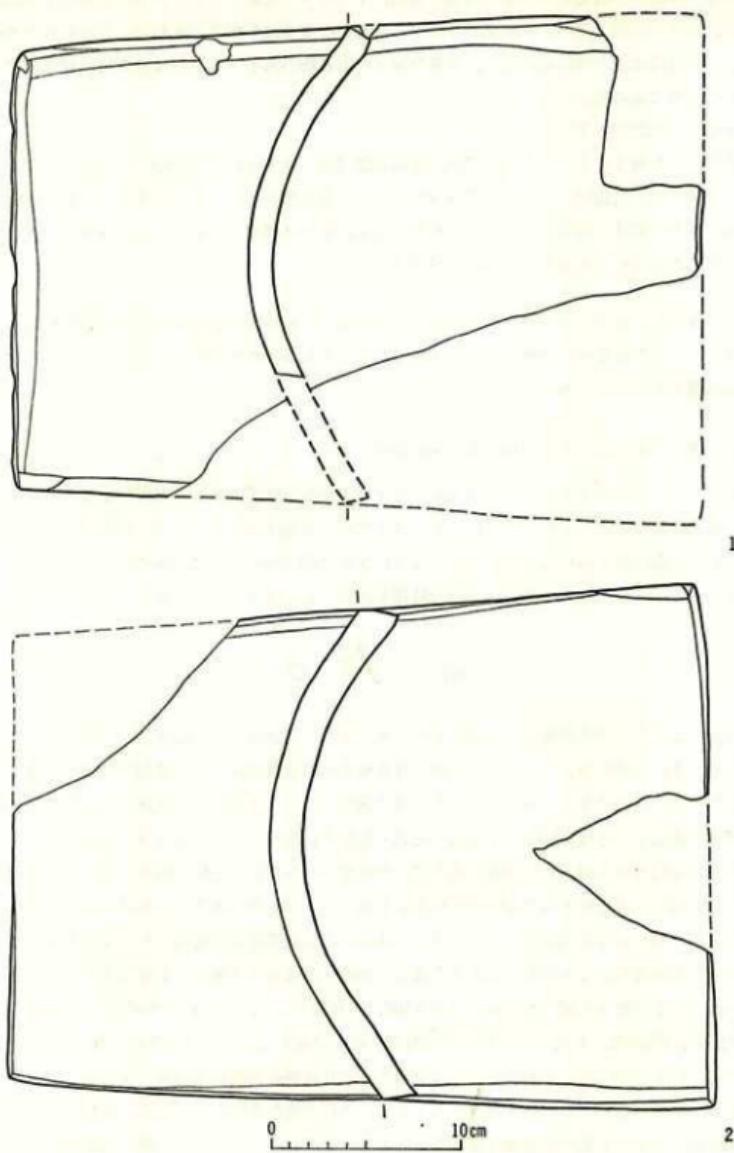
第11図 醍醐の森瓦窯跡出土 平瓦 実測図（縮尺5%）

狭端面は不明であるが、全長36.5cm、広端幅27.5cm、厚さ1.9~2.0cmの瓦がある。凹面には普通の細かさの布目痕があり、その布も一部破れている。凸面には5cm幅で、a類より1条少

ない16条の縄目が縱走している。両側・端面は1回のヘラ化粧がされている。赤褐色を呈し、胎土は良好で焼成は硬い。前庭部から出土したものの多くはb類に含まれる。それらはやや硬質で、凸面には焼土の附着がなく、黒味をおびた附着物がある。これらは焼成後前庭部にすてられたものであろう。
