平安宮朝堂院跡
——京都市上京区主税町所在——

平安京跡研究調査報告

第9輯

1. 本書は財團法人古代學協會・平安博物館が、大和銀行株式会社の委託を受けて昭和56年に実施した、大和銀行千本支店の店舗新築に伴う発掘調査の報告書である。
2. 掘図の作成は植山 茂、武藤潮子、渡辺 仁、田中 聰が行なった。図版写真の現像・焼付は平安博物館技術室の水口 薫による。
3. 遺物の実測図は原則として3分の1である。図版の遺物写真は縮尺不同である。
4. 本書で使用したレベルは海拔標高、方位は真北である。
5. 本書の編集・執筆は植山が行なった。

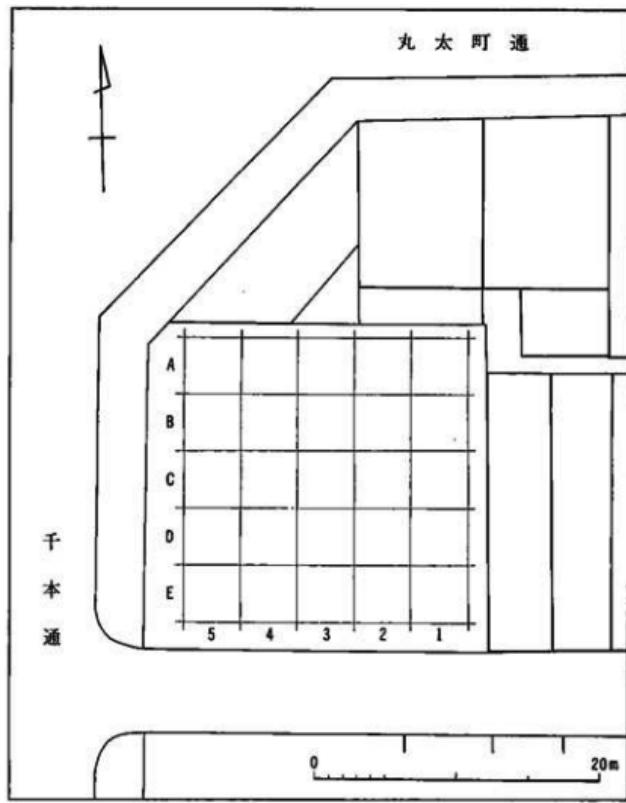
第2図 調査地グリッド配置図

表土を剥いだ段階から本格的な調査に入り、まず調査地を覆う一区画4m四方の方眼（グリッド）を設定し、東北角より、西に1～5、南へA～Eの符号をつけた。グリッドは敷地にあわせた任意のものである。

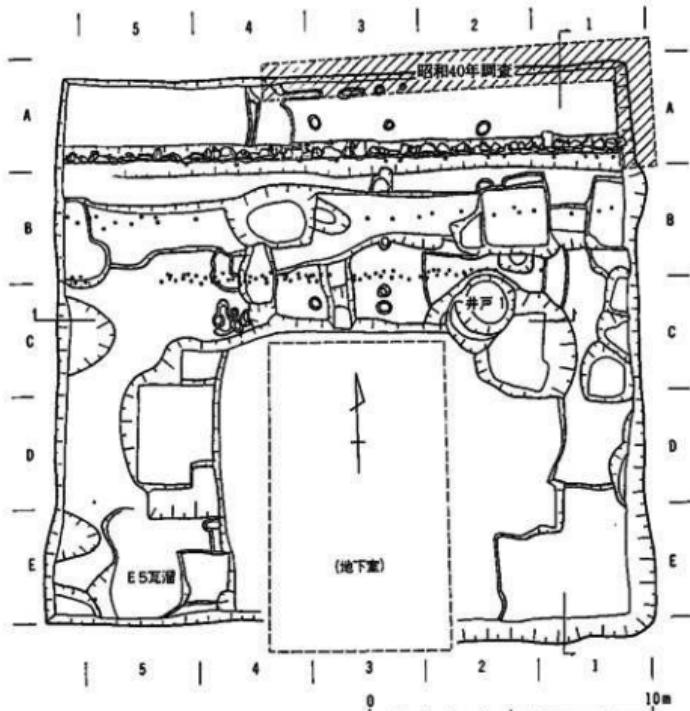
第3図 遺構平面図(1)

物包含層になっており、焼土のある部分は火災後の廃瓦等を処理した瓦窓の一部と見られる(D 1 瓦窓)。

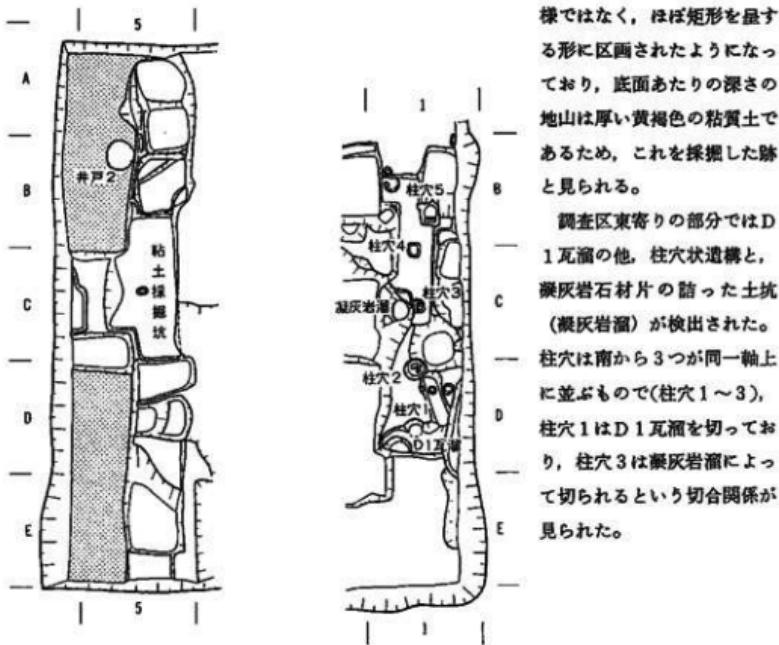
第4図 遺構平面図(2)

調査区西寄りの部分では、北端から南端まではほぼグリッドの4列と5列の境を肩として地山が大きく掘り込まれておらず、埋土中には平安時代の瓦類と江戸時代末頃の遺物を多く含んでいた。この部分を掘り下げていくと、最も深いところで地山の肩から約2.5m、現地表面からは約3.5mとなった。調査地の西は千本通に面しており、全面掘り下げることは危険が伴うため、西半部分は途中で掘り下げを断念した(第4図左の調査部分)。この大きな掘り込みの底面は一

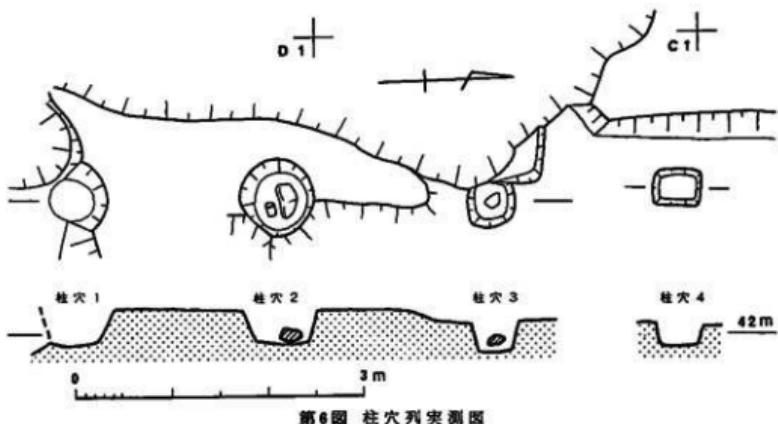
第6図 柱穴列実測図

柱穴は南北方向にB 1からD 1にかけて5個所で検出されたもので、南から柱穴1～5とする。柱穴1～3は同一軸上にあり、間隔もほぼ等しいが、柱穴4・5は平面も方形で、根石なども認められず、柱穴とするには疑問も多い。

柱穴1はD 1瓦溜を掘り込んで設けられ、埋土に焼土は混っていない。柱穴2はD 1瓦溜の溝状の部分の北端にあり、若干瓦溜を切っていた。底部にはやや扁平な石が置かれ、瓦片も詰

められていた。柱穴3も底部に石があり、西側を凝灰岩層によって切られていた（図版第4下）。柱穴1～3はいずれも逆円錐台状の掘方で、間隔は柱穴1と柱穴2が2.2m、柱穴2と柱穴3が2.3mを測る（心々）。柱穴3の北には同一軸上に並ぶ掘り込みではなく、柱穴列の東・西・南は大きく擾乱されているため、この柱穴が建物であるか解であるかなどは判断できないが、いずれにしても大規模なものではなかろう。

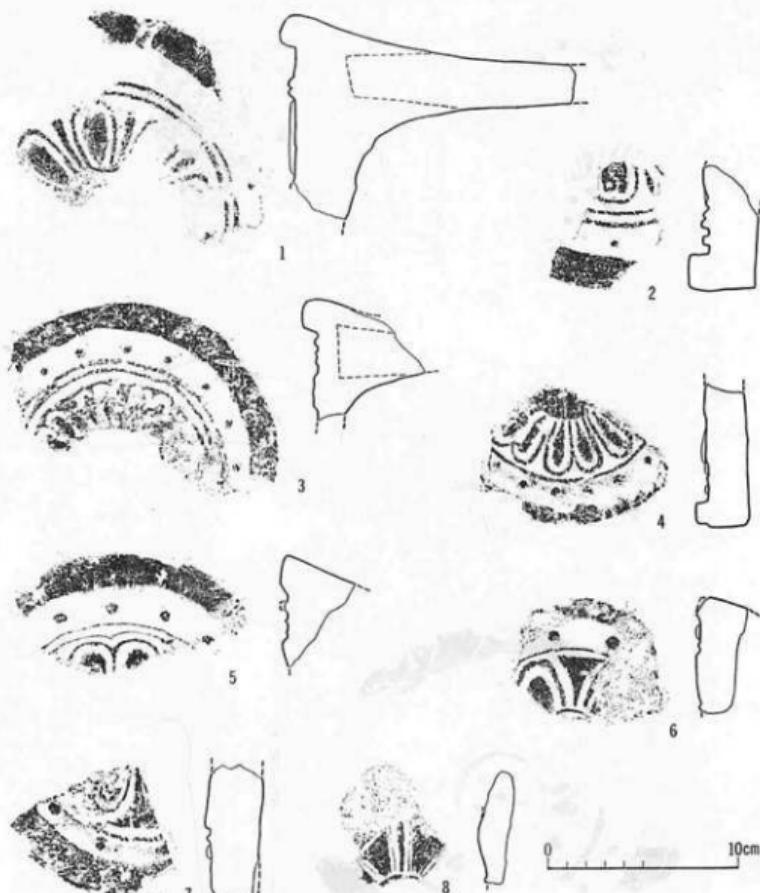
第7図 軒丸瓦拓影・実測図(1)

軒丸瓦は前期より後期に至るものがあり、前期と中期のものには綠釉品が目立つ。第 7 図 1・2 は前期の綠釉品である。いずれも胎土には多く砂を含む。2 は硬質の焼成で、釉は明緑色を呈している。1 は火を受けており、全体にもろくなっている。3 は大阪府吹田市の岸部瓦窯産と見られる複弁 8 葉蓮華文の軒丸瓦である。胎土には細かい砂を含み、やや軟質の焼成で表面黒色、内部淡灰褐色を呈している。なお同一個体と見られる中房部の破片もある。4 は全体のわかる同範例が見あたらいため確かではないが、盛り上った中房の複弁 8 葉蓮華文

になろう。ただしこの破片では各花弁が細部で少し異なっている。瓦当外周には瓦当文の深さに対応した浅い段が廻り、瓦苞が周縁までかぶさる形式であることがわかる。胎土には砂を混え、やや軟質の焼成で灰褐色を呈している。

5～7は複弁4葉蓮華文系の軒丸瓦で、瓦当部はいずれも一本造りによる。5には綠釉が施されている。胎土共は砂をあまり含まず、やや軟質の焼成で、釉は明緑色、内部は灰白色を呈している。6・7は別窯であるが、いずれも胎土に砂を含み、やや軟質の焼成で表面黒色、内部灰色を呈している。

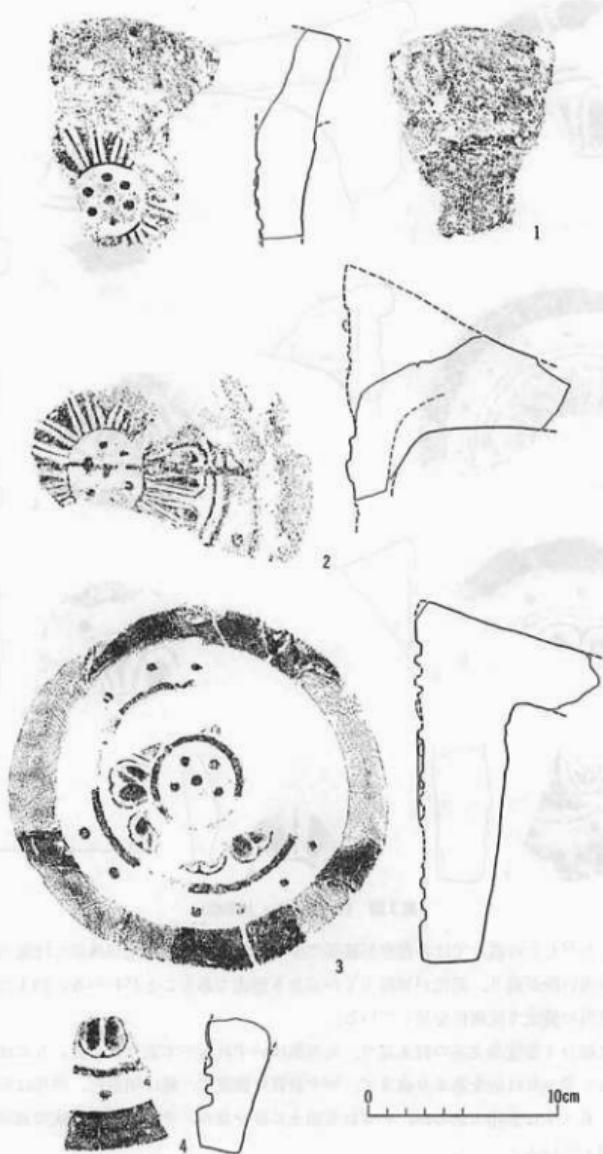
第8図 軒瓦拓影・実測図(2)

は細い輪郭線が残っており、中房は圓線で表されている。裏面の剥離の様子から見て一本造りによるものと思われる。第8図1・2は一本造りによる単弁8葉蓮華文の軒丸瓦で、これも前図1・2の文様をまねたものである。同様であるが、2の瓦当文には横方向の危傷が走っている。危傷のある同様例は豊楽院跡でも出土しているが、傷の幅が異なっていることから、2の瓦は削れたものを用い、割れ口は完全に固定されていなかったものと思われる。1・2とも綠釉品であるが、瓦当面にはほとんど釉がかかっていない。いずれも胎土には砂を混え、やや軟質の焼成である。3は一本造りによる複弁8葉蓮華文の軒丸瓦で、淡緑色の釉が施されている。胎土にはあまり砂を含まず、軟質の焼成である。4も3と同様品で、火を受けている。第9図1・2は幅の広い周縁と細かな珠文帯を残すだけの小片であるが、その特徴から朝堂院跡などで出土している単弁8葉蓮華文の軒丸瓦と見られるもので、綠釉が施されている。この軒丸瓦は瓦当部の成形を一本造りによらず、一般的な丸瓦との接合式によるものである。胎土には砂を混え、やや硬質の焼成である。3・4はそれぞれ別形であるが前図3・4とほぼ同じ文様の軒丸瓦で、これも綠釉が施されている。瓦当部は一本造りによる。胎土には砂を混え、いずれも軟質の焼成で、釉は淡緑色を呈している。5も綠釉品で瓦当部は一本造りによる。胎土にはあまり砂を含まず、かなり硬質の焼成で、釉は厚く淡緑色を呈している。

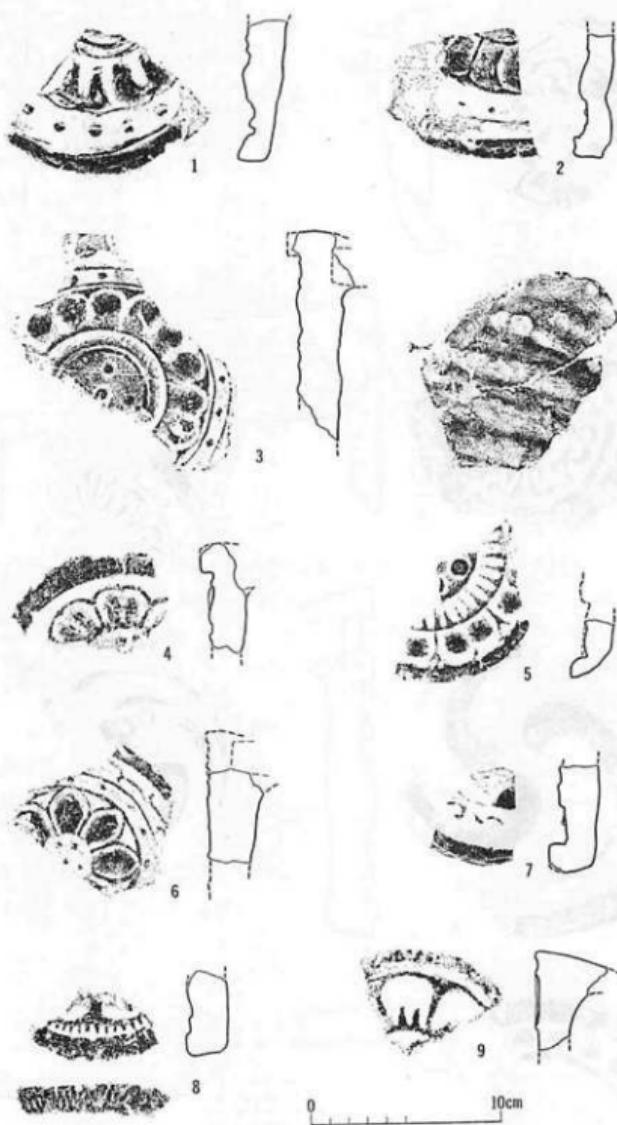
第10圖 軒瓦拓影・実測図(4)

第10図1～3は丹波産の軒丸瓦である。いずれも調整はナデ基調とし、特に3は瓦当裏面を横方向に粗く指ナデされている。胎土にはほとんど砂粒を含まず緻密なもので、焼成は概して軟質である。1・3は表面黒色、内部灰白色、2は全体に灰色を呈している。4・5は播磨産と見られる複弁蓮華文の軒丸瓦である。ともに調整はナデを基調とし、胎土にはあまり砂を含まず、かなり硬質の焼成で青灰色を呈している。

6は珠文帯の外に唐草文帯を廻らす単弁8葉蓮華文の軒丸瓦である。瓦当部分の調整は主にヘラによっている。胎土には粗い砂を含むが多くはない。硬質の焼成で灰色を呈している。7も周囲に唐草文帯を廻らすものであるが主文はわからない。調整はナデによるもので、胎土にはほとんど砂を含んでいない。硬質の焼成で灰色を呈している。8・9はどちらも尊勝寺跡出土品に同様ないし同文例が多く認められる軒丸瓦である。8は花弁と周縁の間を放射線文でうめ

たもので、瓦当外周には縦目叩きがなされている。胎土には砂を混え、軟質の焼成で黒色を呈している。9も胎土に砂を混え、やや軟質の焼成で灰褐色を呈している。第11図1は、平安京の後期の遺跡に多く認められる、やや角ばった花弁の単弁8葉蓮華文軒丸瓦である。調整はナデを基調とする。胎土には小石も含むが砂はあまり多くない。軟質の焼成で灰褐色を呈している。2は文様が浅く、また磨滅のため不鮮明であるが、複弁8葉蓮華文の幡枝瓦窯産と見られる軒丸瓦である。調整はナデと指オサエによっている。胎土には砂を含み、軟質の焼成で表面灰黒色、内部灰白色を呈している。3は弁間文を欠くが一応2の文様系統に含まれよう。花弁の形は整っておらず、一部に単弁も混るようである。また瓦当面の中心と文様の中心が一致せず、文様がやや右下に偏しているため周縁の幅は一定していない。調整はナデと指オサエで、瓦当裏面下半はケズリを加えられている。丸瓦部凹面には糸切り痕が顕著で、凸面には縦目叩き痕も残る。胎土にはあまり砂を含まず、軟質の焼成で灰褐色を呈している。4も2の文様系統に属する軒丸瓦である。ただし2の瓦当文の構成では珠文帯の内外に圓線をもつが、4では外側の圓線をもたず、やや高い周縁に至っている。胎土には細かい砂粒を混え、やや軟質の焼成で灰色を呈している。

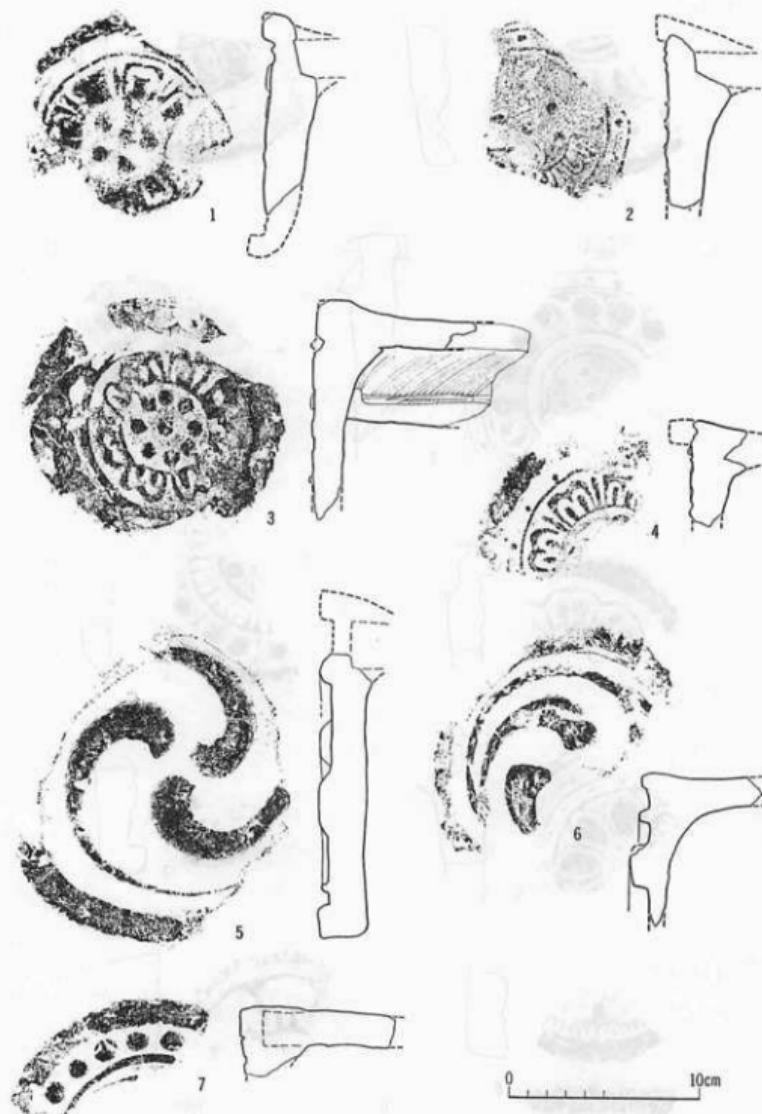
第11図 軒瓦拓影・実測図(5)

5は右巻きの三巴文軒丸瓦で、巴文は頭部が中心を向くように表現されている。この同範例は朝堂院跡の他、尊勝寺跡でも出土しており、平安時代の巴文軒丸瓦の中では大型のものである。調整はナデと指オサエである。胎土には砂を多く混え、軟質の焼成で黒色を呈している。6も右巻きの三巴文軒丸瓦で、文様はかなり立体的に表出されている。調整は5と同様にナデと指オサエである。胎土にはほとんど砂を含まず、やや軟質の焼成で表面黒色、内部灰白色を呈している。7は主文部分がほとんど残らないが右巻きの巴文と見られるもので、周囲に大粒の珠文を廻らせてている。胎土にはあまり砂を含まず、やや軟質の焼成で淡灰褐色を呈している。

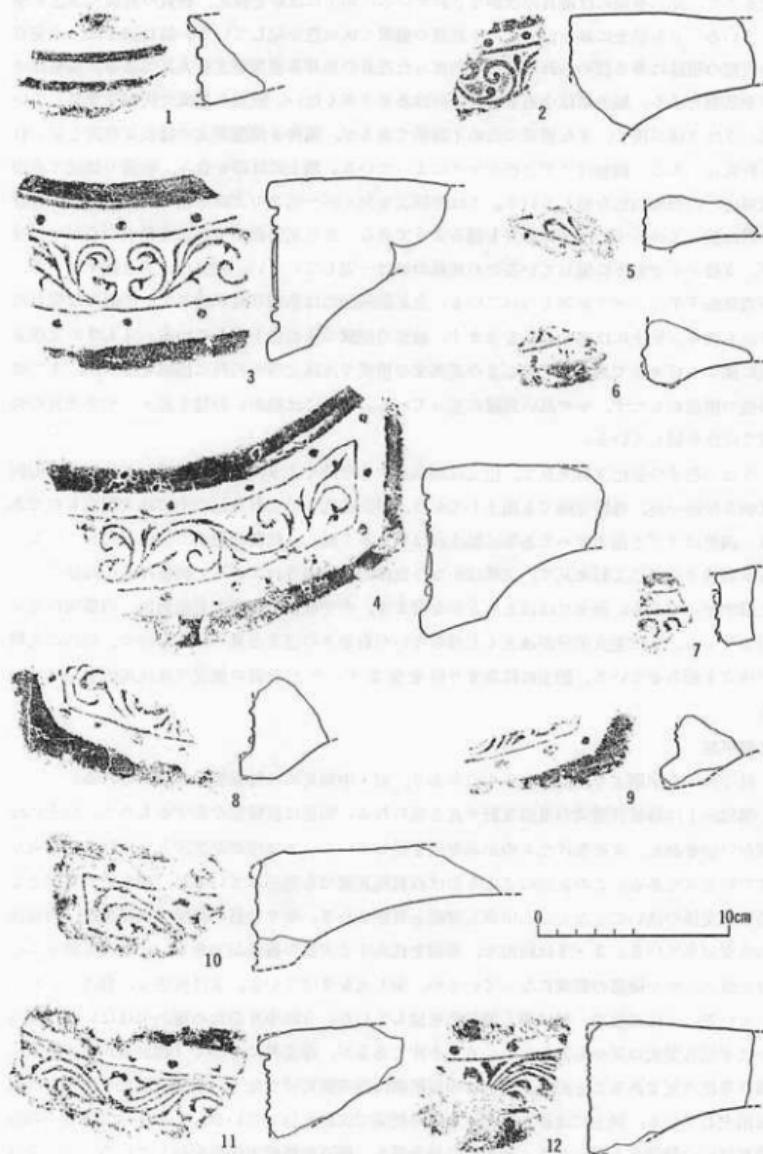
第12図 軒平瓦拓影・実測図(1)

第12図1は難波宮型式の重郭文軒平瓦と見られる。頭部は直線類を呈するもので、胎土には細かい砂を混え、火を受けたものか赤褐色を呈している。2は岸部瓦窯産と見られる均整唐草文の軒平瓦である。この瓦範によるものは西賀茂瓦窯でも造られているが、細かい砂を混える胎土や文様の浅いことなどから岸部瓦窯産と判断される。やや軟質の焼成で表面黒色、内部灰褐色を呈している。3・4は同範で、前期を代表する大型の綠釉品である。いずれも胎土には砂を混え、やや硬質の焼成になっているが、少し火を受けている。3は灰色で、釉はややくすんでいる。4は褐色で、釉は厚く濃緑色を呈している。5は小片のため確かではないが、あるいは平城宮型式の瓦かも知れない。6も小片であるが、珠文帯に小さく『西』銘が認められ、西寺系統の瓦であることがわかる。この同範例は西寺跡だけでなく、平安宮跡などでもしばしば出土している。胎土には砂を混え、軟質の焼成で灰色を呈している。7も小片であるが西賀茂瓦窯産の軒平瓦と思われる。胎土には砂を混え、硬質の焼成で灰色を呈している。8・9は同範の軒平瓦の左右端部にあたる。胎土にはあまり砂を含まず、8は硬質、9は軟質の焼成で

10・11は同様の軒平瓦で、蟠枝瓦窯の製品である。平瓦部凸面はヘラ調整がなされ、凹面の布目はやや粗いものである。胎土には砂を混え、10は軟質の焼成で表面灰黒色、内部灰白色を呈し、11はやや硬質の焼成で灰色を呈している。12は10・11とほぼ同じ文様構成の軒平瓦で、布目や調整も同様である。やや軟質の焼成で表面黒色、内部灰白色を呈している。第13図1は前図10～12の文様系統に属すると見られるやや小型の軒平瓦で、胎土や調整等も前図10～12と同様である。軟質の焼成で表面灰黒色、内部灰白色を呈している。2は中心部に『修』銘を表すもので、その左右に展開する唐草文は前図10～12の系統に近いものである。なおこの瓦当文では両脇の珠文が縦線で連なっていることが特徴となる。胎土には砂を含むが多くはない。軟質の焼成で灰色を呈している。3も前図10～12の文様系統に属するものと思われ、造りも同様であるが、他に同範例を確認できなかった。やや軟質の焼成で淡灰褐色を呈している。4は小野瓦窯の製品で、唐草文は複線で表現されている。胎土には砂を多く混え、軟質の焼成で表面黒色、内部灰白色を呈している。5は瓦当面のごく表面だけが剥離した小片であるが、珠文と周縁にかかる筋傷から、中期段階の緑釉瓦で、前期瓦（前図3・4）をまねたものであることがわかる。火を受けており、釉が焼けただれている。6も緑釉品で火を受けたものである。大きさや造りなどは前図3・4に近い。7の文様も前図3・4の系統に属するかと思われるが、無釉であり、他に同範例は見いだせなかった。胎土は砂を含むもので、焼成は軟質、灰褐色を

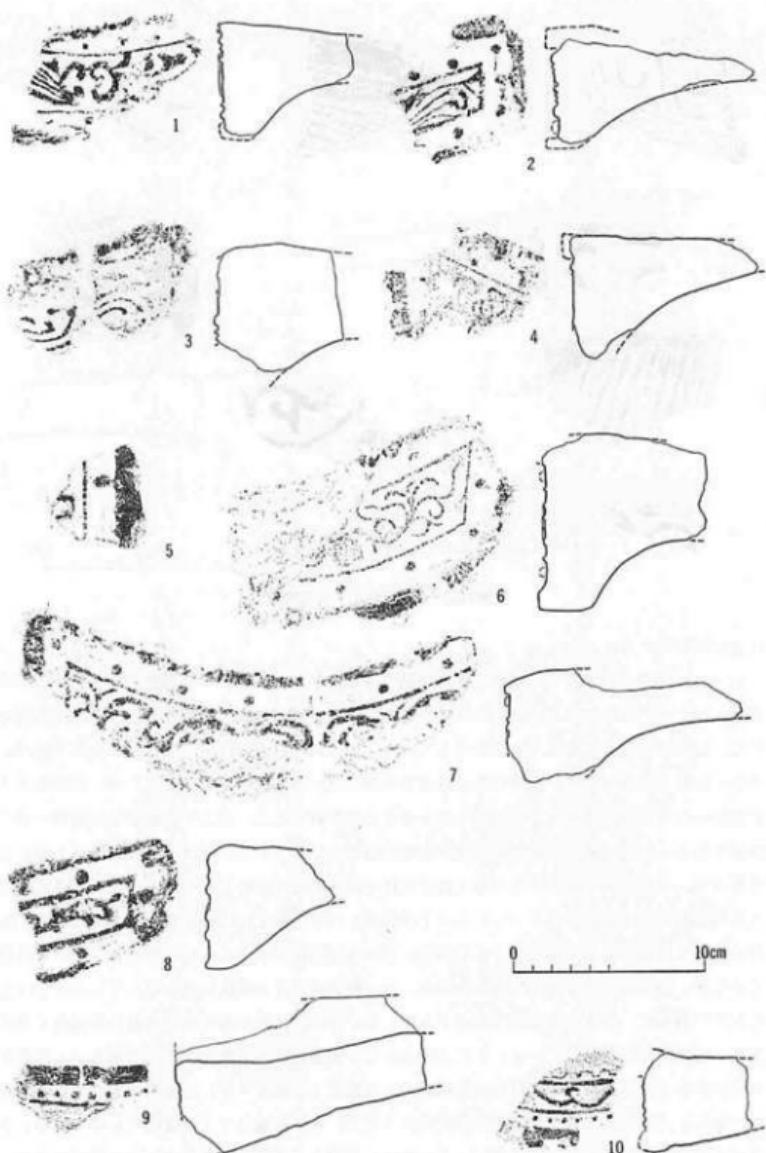
第13図 軒平瓦拓影・実測図(2)

呈している。8は中心部に小さく『上』鉢を表す均整唐草文の軒平瓦である。頸部から平瓦部にかけては粗くヘラ調整され、凹面の布目はかなり粗い。胎土にはあまり砂を含まず、軟質の焼成で灰褐色を呈している。9・10は同範例である。文様は左右から中央に向う唐草文で、周間に細かな珠文帯を廻らせたものである。いずれも調整は指オサエとケズリによっている。胎土には砂を混え、硬質の焼成で青灰色を呈している。

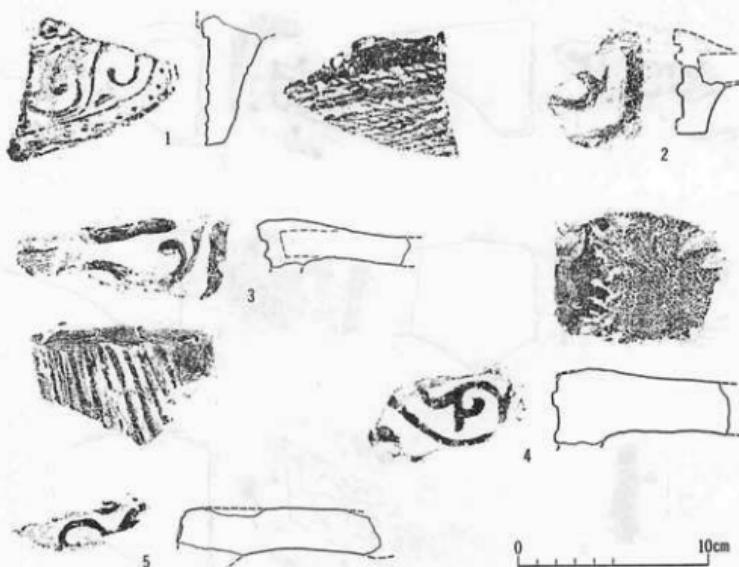
第14図 軒平瓦拓影・実測図(3)

第14図1は丹波産の軒平瓦である。瓦当部はかなり薄くつくられ、頸部には斜方向の粗い繩目印きがなされている。胎土にはほとんど砂を含まず、やや軟質の焼成で表面灰黒色、内部灰白色を呈している。2・3は播磨系の軒平瓦である。すなわち瓦当部を平瓦と接合して形成するもので、文様は同範例を確認できなかったが、中央に半截宝相華文をおき、左右に太い茎の唐草文を展開させるものと思われる。いずれもやや硬質の焼成で灰色を呈している。なお3の平瓦部凸面には平行条線文の印きがなされている。4は左から右に向う扁行唐草文の軒平瓦である。同文例は尊勝寺跡などに多く出土するが、同範例は確認できなかった。平瓦部凸面の調整はナデを基調とする。胎土にはあまり砂を含まず、やや軟質の焼成で灰褐色を呈している。5も左から右に向う扁行唐草文の軒平瓦で、幡枝瓦窯産と見られる。平瓦部凸面の調整は指オサエとナデによる。胎土には砂を含むが多くはない。やや軟質の焼成で灰色を呈している。

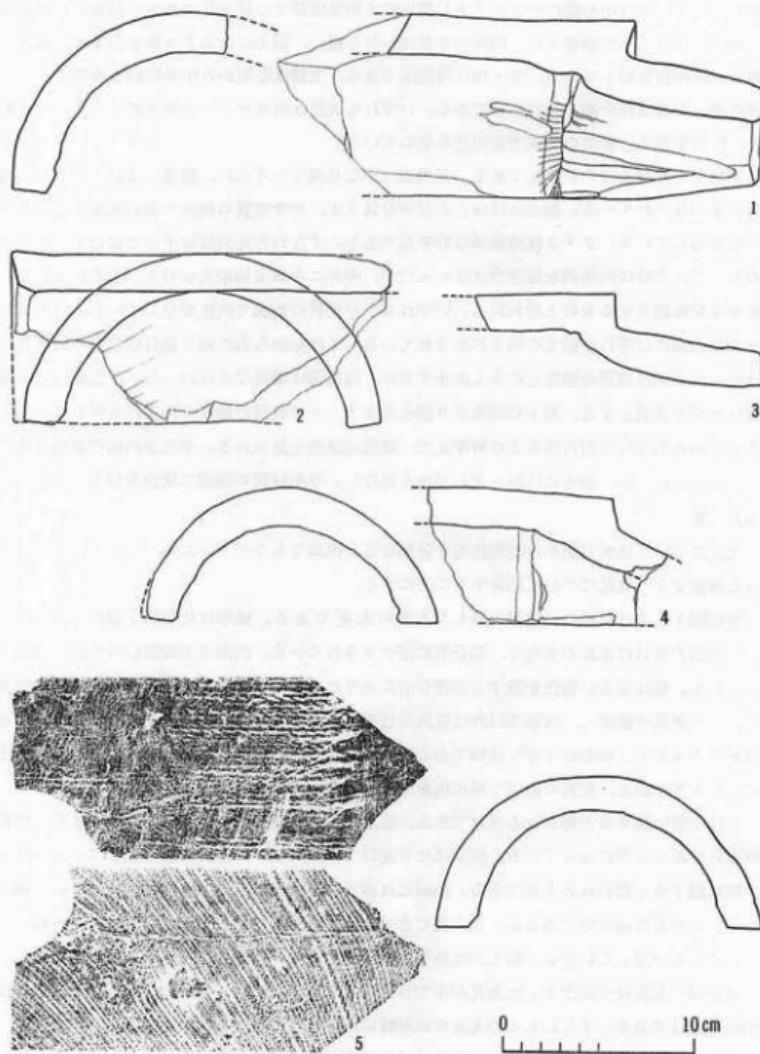
第15図 九瓦拓影・実測図(1)

第15図1・2は前期の、緑釉を施した大型の丸瓦である。成形は比較的丁寧になされている。凹面の布目は乱れが少なく、部分的に指ナデされている。凸面は玉緑部以外全面に施釉されている。釉は明るい緑色を呈するが部分的にムラになっている。1・2とも胎土には砂を混え、やや硬質の焼成で、施釉部以外は淡灰褐色を呈している。3は前期の、西賀茂瓦窯産かと思われる丸瓦で、成形は丁寧な部類である。凸面にはかすかに繩目印き痕が認められる。胎土には砂を多く混え、軟質の焼成で黒灰色を呈している。

4は中期に属すると思われる丸瓦である。成形などは前期瓦とはほとんど同様であるが、凹面の布目が粗いものになっている。焼成はやや硬質で表面灰色、内部灰白色を呈している。5も中期に属すると思われる丸瓦である。凸面には繩目印き痕をとどめ、凹面には糸切り痕が顕著に残る。布目は部分的であるが、布の継ぎ合せの圧痕が明瞭である。全体の造りはやや雰雰で、瓦の厚さも一定していない。胎土には砂を含み、やや硬質の焼成で灰色を呈している。

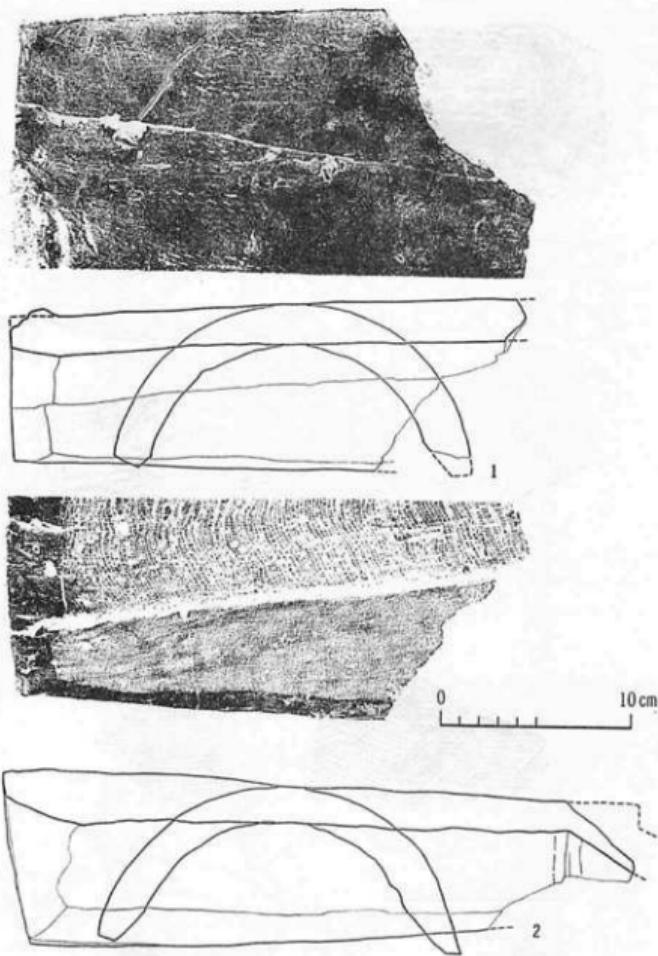
第16図 丸瓦拓影・実測図(2)

第16図の丸瓦は今回出土した丸瓦の中で目立つものであった。この類の最も特徴となるのは凹面の布目である。すなわちこの丸瓦の成形時に用いられた布は2種類の布を組みだしたもので、粗い布目は1㎠に6×7本、細かい布目は11×13本の織糸が数えられる。このような布が用いられたのは、この丸瓦の径が19cm前後とかなり大型の丸瓦であることから、通常の丸瓦用の布に別布を縫足してこれに合せたものかとも思われる。凸面は繩目印きを施した後、これをナデ消しているが部分的に繩目の残る例もある。胎土にはあまり砂を含まない。焼成は軟質のものが多いが、きわめて硬質のものもあり、色調は灰～灰黒色を呈している。1はやや硬質、2は

かなり硬質の焼成で、2の凹面は一部銀色を呈している。

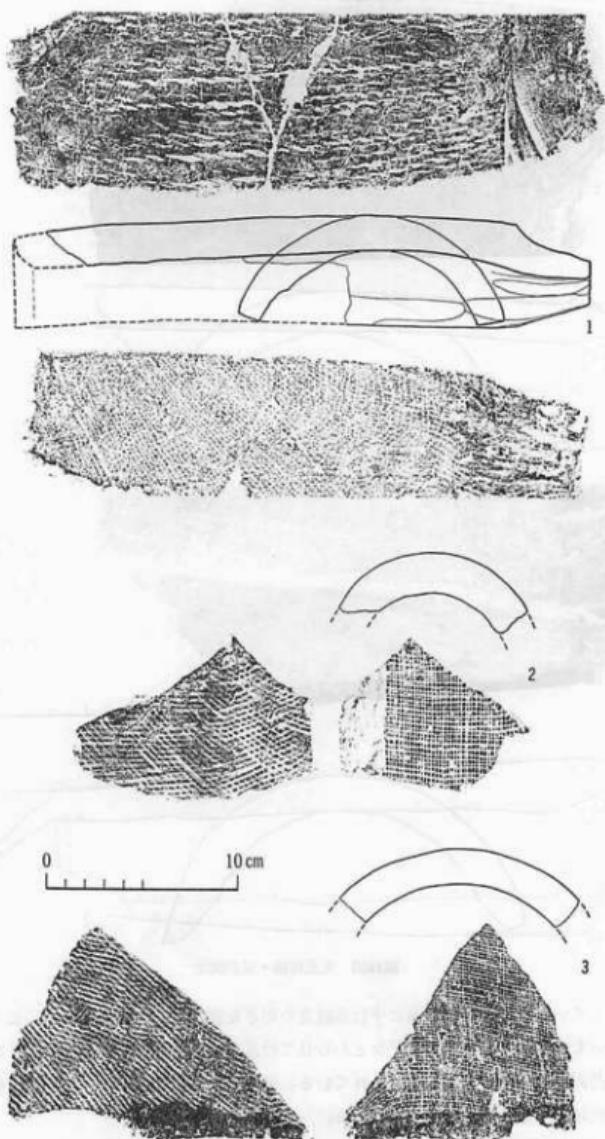
第117図 九瓦拓影・実測図(3)

第17図1はやや小型の九瓦で、少し偏平な感じを受ける。凸面は織目を残し、凹面の布目は比較的粗いもので糸切痕も認められる。胎土には砂を含み、軟質の焼成で、一部灰黒色、他は

灰色を呈している。2・3は凸面に平行条線文の印きを細かく施した丸瓦で、円弧の小さいものと大きいものがあり、印きの様子などから見て行基葺式の丸瓦かと思われる。3は端部の破片で、凹凸両面ともヘラケズリがなされている。胎土にはほとんど砂を含まず、硬質の焼成で、2は灰褐色、3は青灰色を呈している。

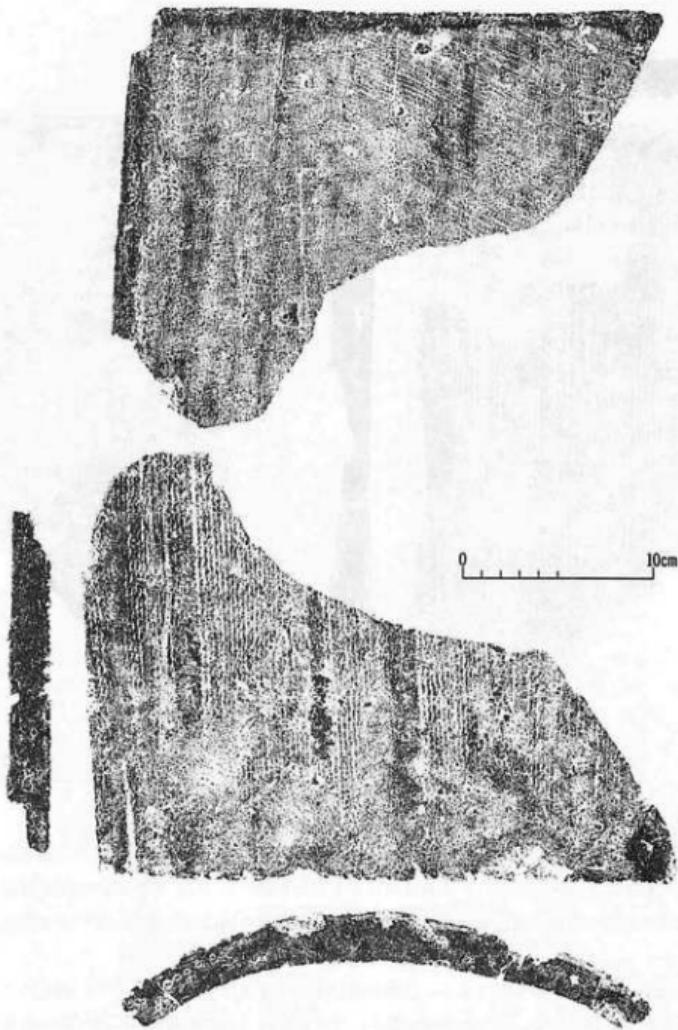
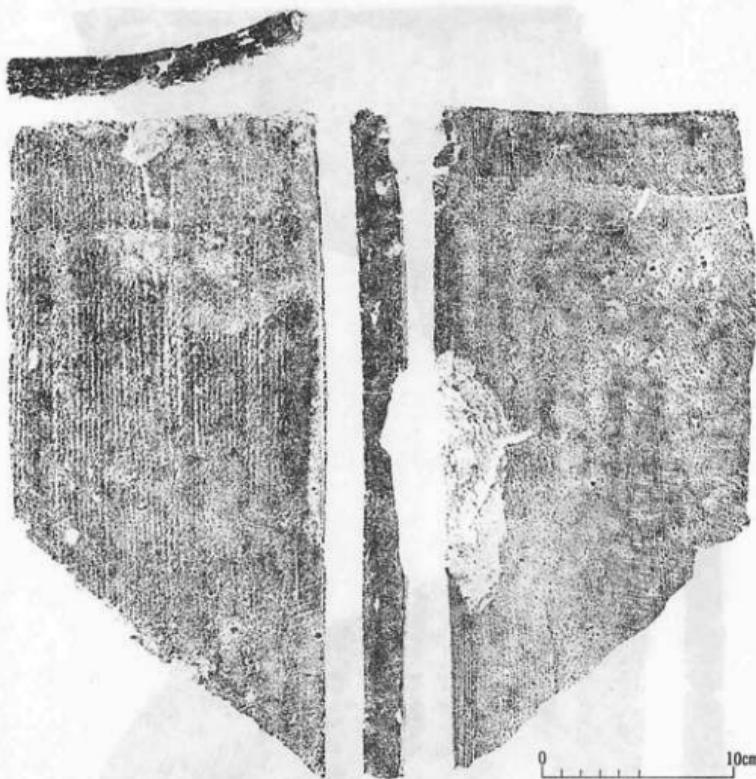
第18・19図の平瓦は今回出土の平瓦の中で最も大型のもので、量的にも目立つ。全体のわか

る個体はなかったが、おそらく幅30cm、長さ45cm程度のものと思われる。厚さは約2cmである。造りも丁寧で、凹面の布目、凸面の繩目ともかなり細かいものである。胎土には砂を混え、焼成は概して硬質で灰色を呈するものが多い。第18図の例は火を受けたものか赤褐色を呈している。

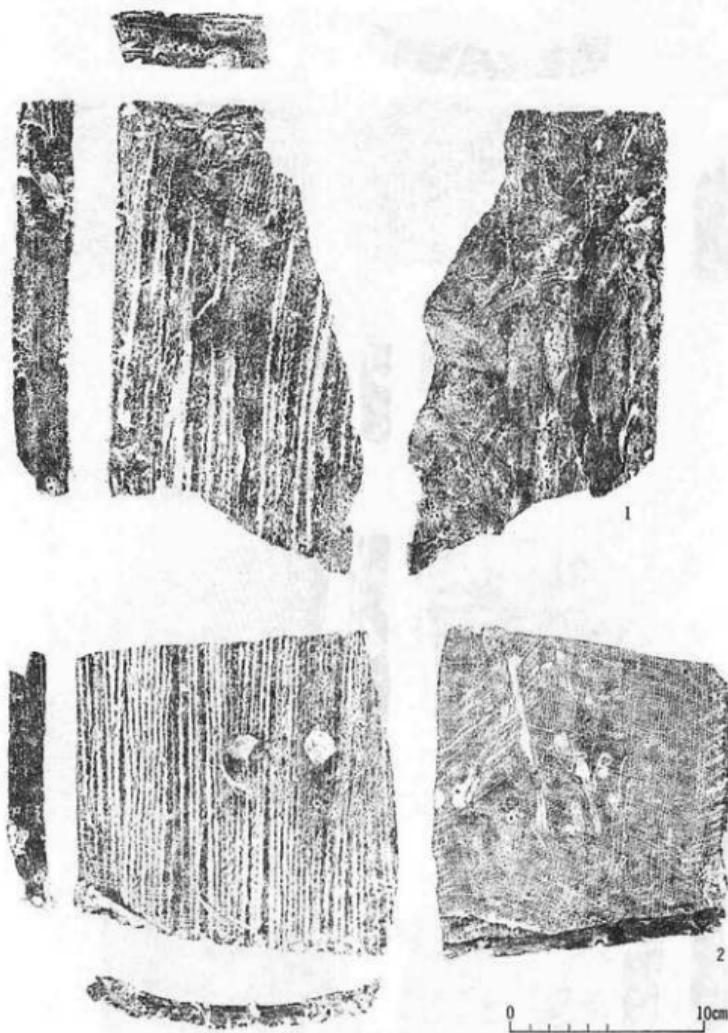
第20図 平瓦 拓影 (3)

第20図1はやや厚手の平瓦である。凸面の繩目叩きの深さは一定していない。凹面はナデにより布目が消されている。胎土には砂を混え、やや軟質の焼成で表面灰色、内部灰白色を呈している。2は凸面の撻目叩きが明瞭に残る例で、凹面の布目は瓦の軸に対し、少し斜めになっている。また凹凸両面とも同じ位置に指頭圧痕が認められる。胎土にはあまり砂を含まず、やや硬質の焼成で灰白色を呈している。

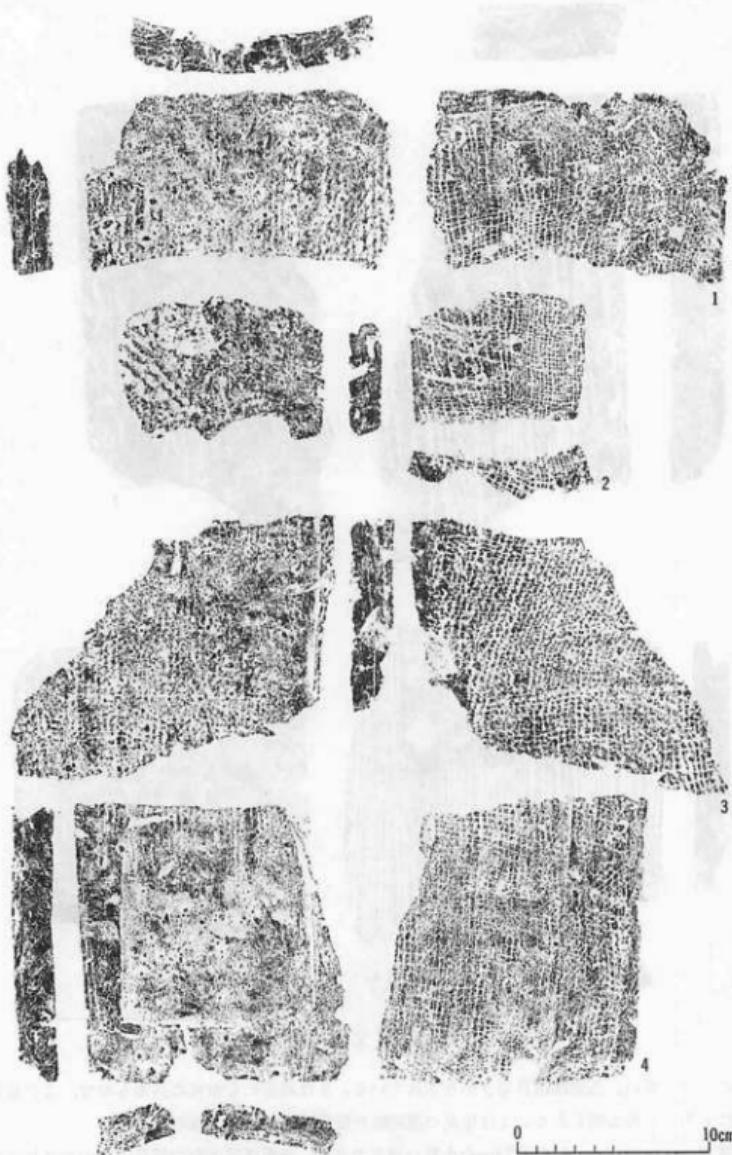
第21図 平瓦 拓影 (4)

第21図は凹面の粗い布目から見て、中期に属すると思われる平瓦である。例示した平瓦はいずれも胎土は砂を混えるもので、灰～灰黒色を呈し、硬質の焼成であるが、この類には軟質焼

成のものも多い。凸面は繩目叩きがなされている。2は端面にも布目のあるもので、この他側面にも布目が残る例もある。4は生瓦の運搬時か乾燥時の重ね痕が残る。

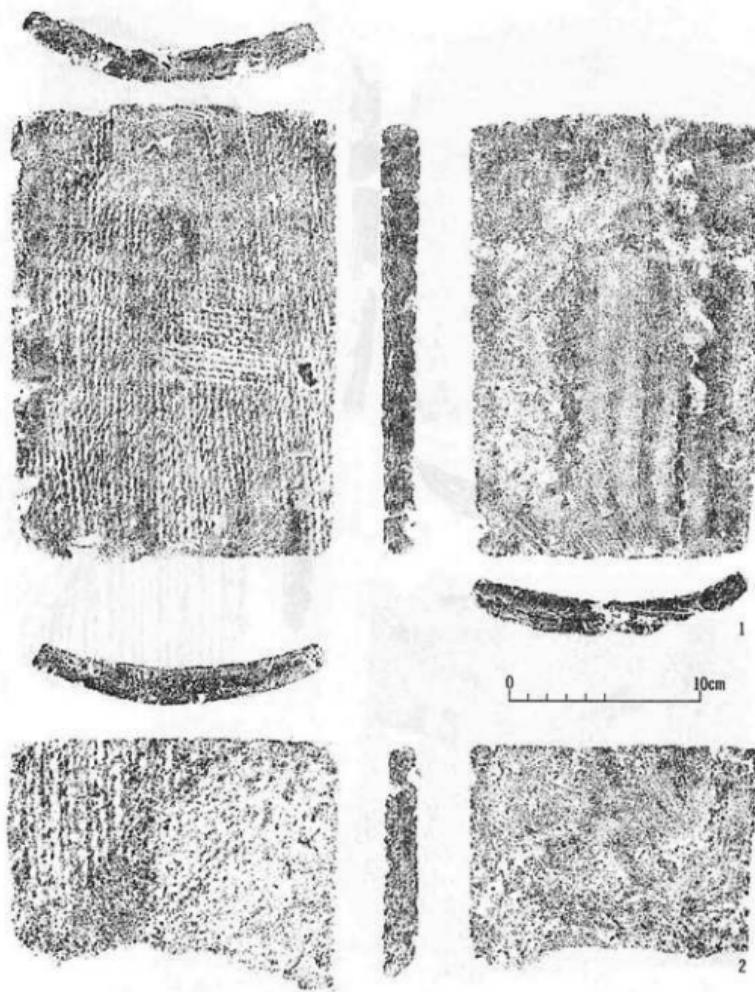
第22図 平瓦 拓影(6)

第22図は幅約15cm、長さ約23cmの小型の平瓦である。凸面は縦方向の繩目叩きがなされてい、るが部分的に横または斜めの叩きもなされている。凹面は糸切痕と布目がかすかに残る。胎土

は砂を多く混えるもので、1・2とも火を受け、赤褐色を呈し、凹凸両面に焼土がこびり付いている。この瓦は小型ではあるが、厚さ約2cmのやや厚いもので、また両面に焼土が付くことからも通常の平瓦かどうか疑問も残る。

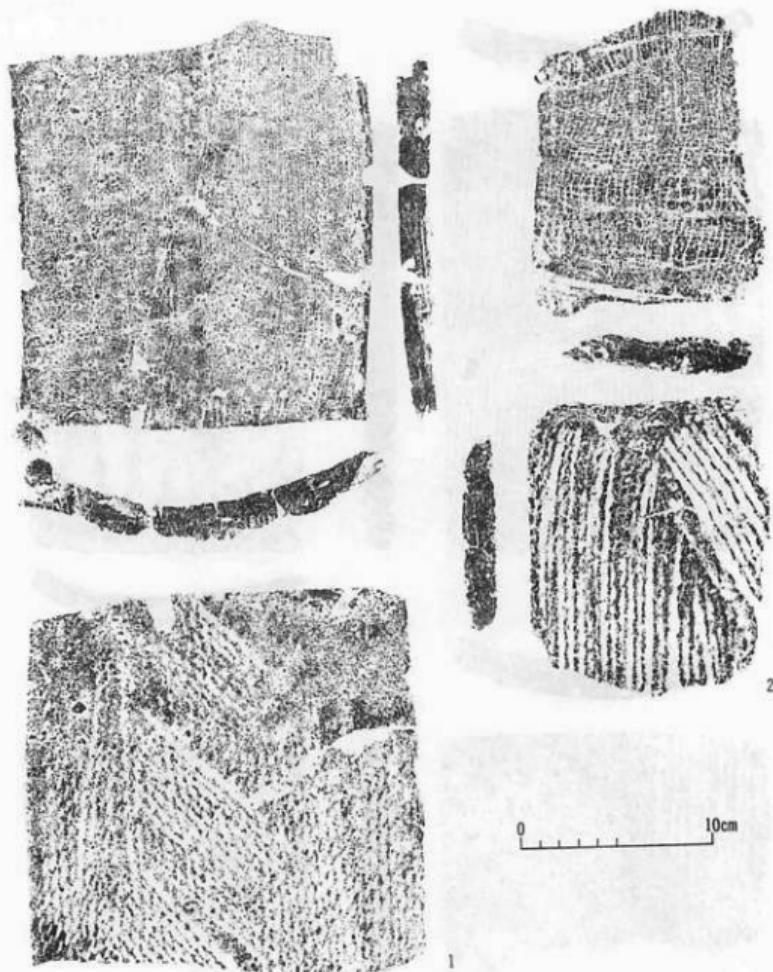
第23図 平瓦 拓影 (6)

第23図1もやや小型の平瓦である。前図の例と同じように凸面は縦方向の繩目叩きと斜方向の叩きがなされている。胎土には粗い砂を含み、きわめて硬質の焼成で暗青灰色を呈し、一部

自然釉もかかっている。2も凸面に一部斜方向の繩目叩きがなされている。全体の大きさのわかる例はなかったが、斜方向の繩目叩きは凸面の中央部になされるようで、この平瓦の幅は26cm程度のものと思われる。胎土には砂を含み、軟質の焼成で灰白色を呈している。

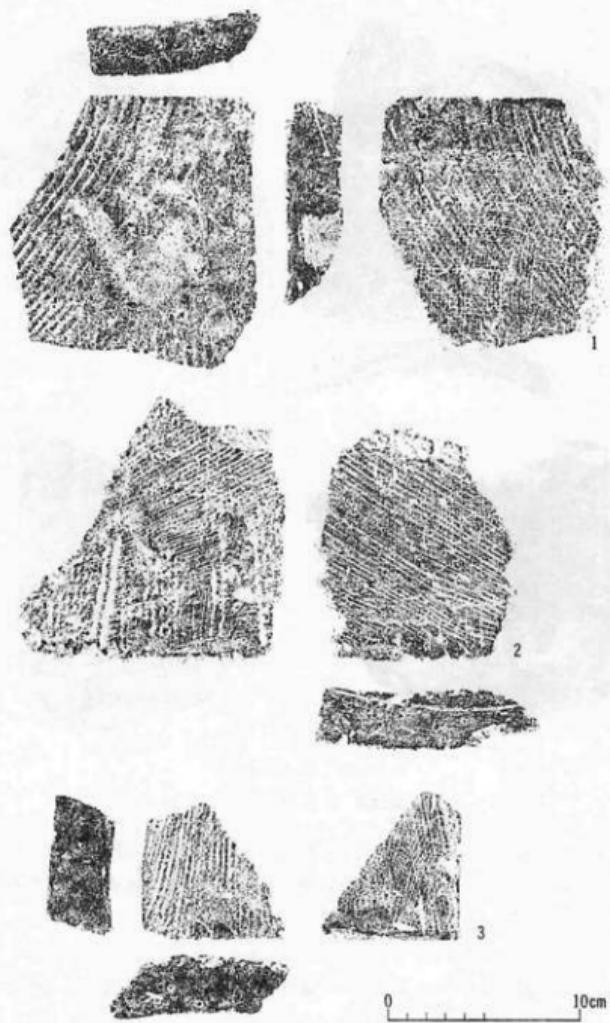
第24図 平瓦 拓影(7)

第24図は厚さ3cm前後のかなり厚手の平瓦である。凹凸両面に糸切り痕が顯著で、繩目・布目もかすかに認められる。いずれも胎土には砂を含み、やや軟質の焼成で黒～灰白色を呈して

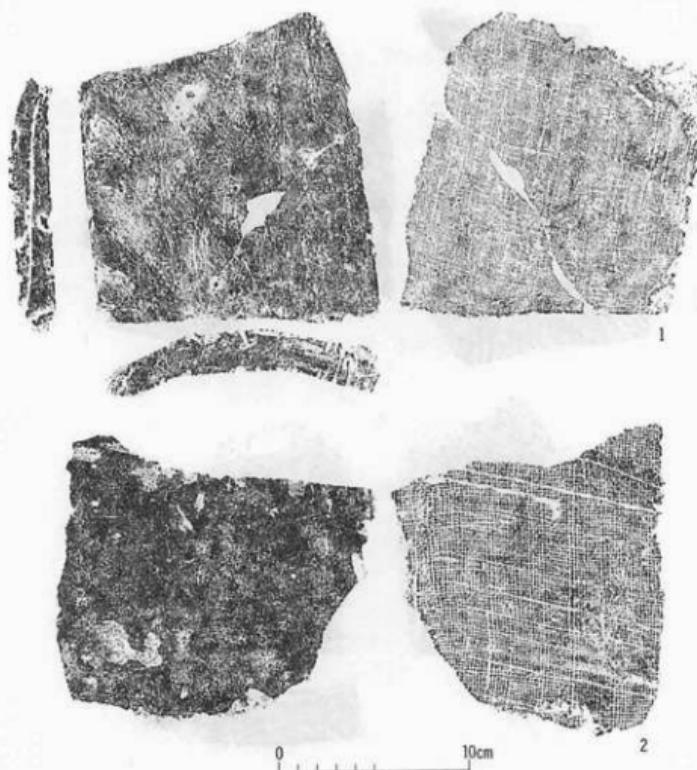
第25図 平瓦 拓影 (8)

第25図は凸面をナデ調整された平瓦で、叩き目などは認められない。凹面の布目は乱れが少ない。1は胎土にあまり砂を含まず、硬質の焼成で灰色を呈し、2は胎土に細かい砂を混え、やや軟質の焼成で灰色を呈している。

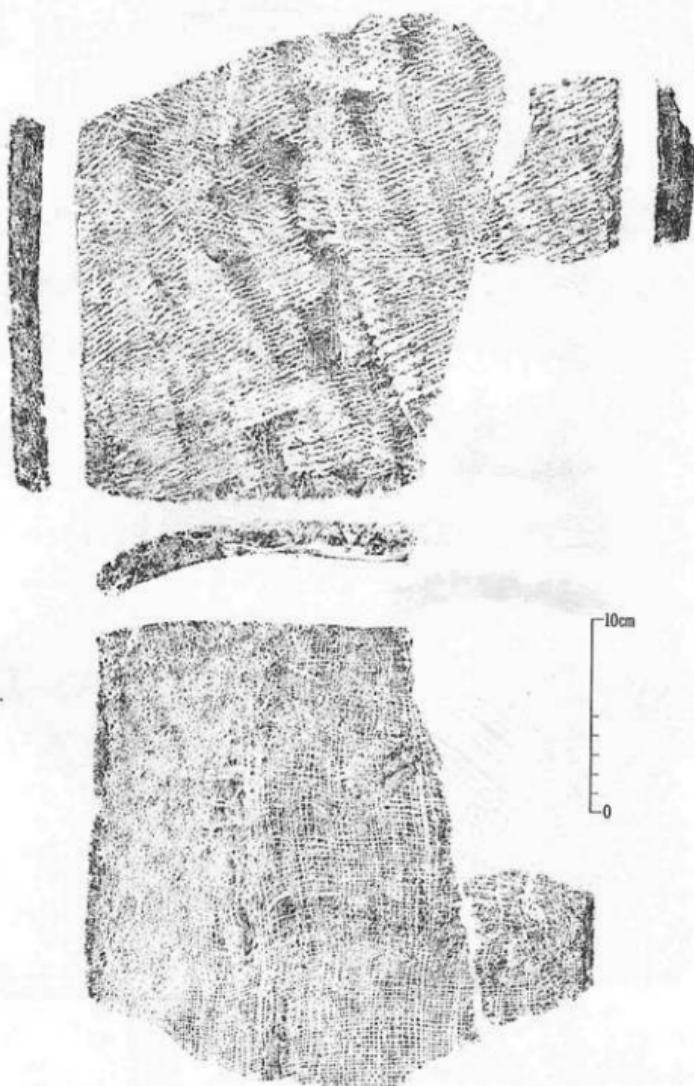
第26図 平瓦 拓影 (9)

第26図の平瓦は、凸面の繩目印きが斜方向になされたもので、この印きの原体は、板に繩を横方向に巻きつけたものであろう。胎土には砂を多く混え、軟質の焼成で黄灰色を呈している。

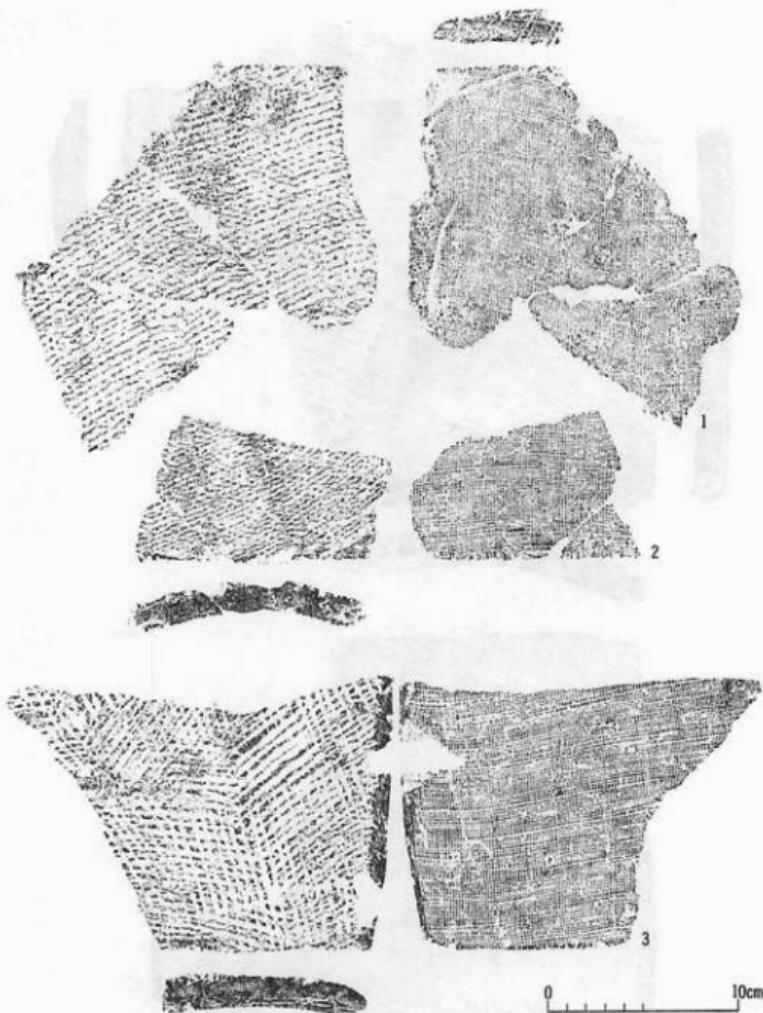
第27図 平瓦 拓影 00

第27図1・2も前図と同様の印きがなされた平瓦である。ただし凹面の布目はあまり乱れていない。胎土は砂を混えたもので、焼成はやや硬質、灰白色を呈している。3は凸面に不定方向の繩目印きを施した平瓦である。経目は1・2や前図の例に近いように感じられるが、凸面の側端をヘラケズリするなど細部の調整は異なっている。胎土にはあまり砂を含まず、やや軟質の焼成で暗灰褐色を呈している。

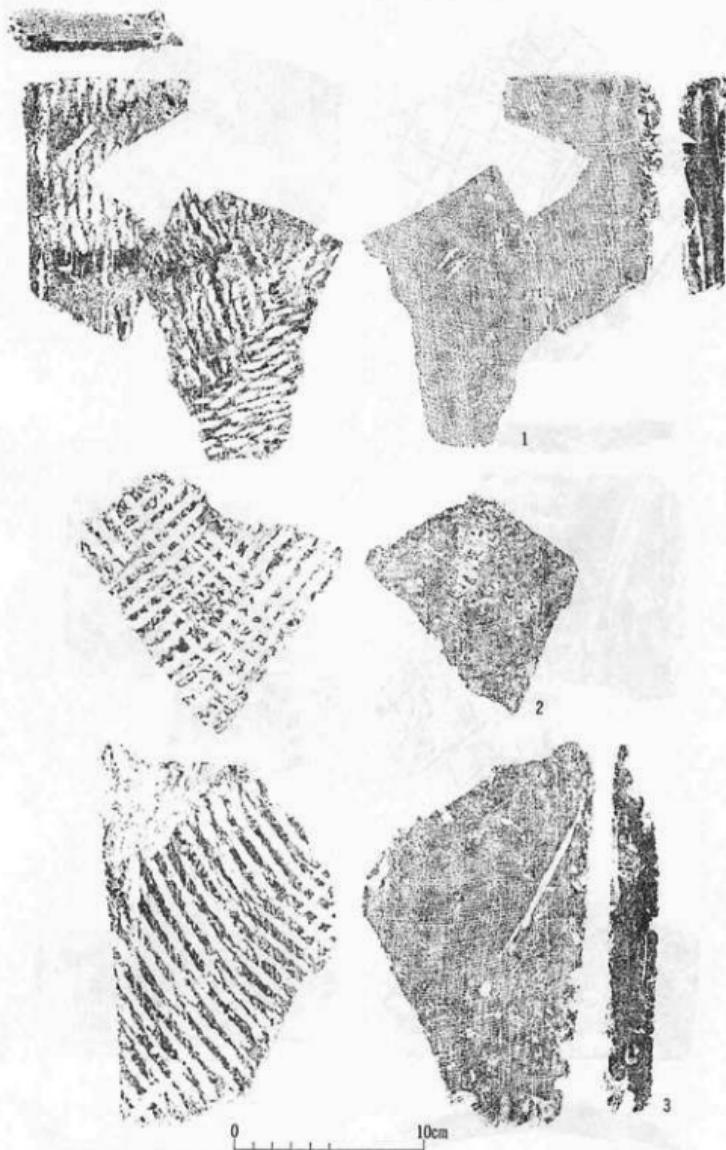
第28圖 平瓦拓影 11

第28図は凸面に扇形が交差するような繩目印きを施した平瓦で、その造瓦技法から讃岐産のものと見られる。凹面の布目は概して細かいもので、布目は端面・側面までまわる例も認められる。胎土には砂を多く混えている。1はかなり硬質の焼成で暗青灰色を呈し、部分的に自然

釉がかかっている。2・3はやや軟質の焼成で灰色を呈している。

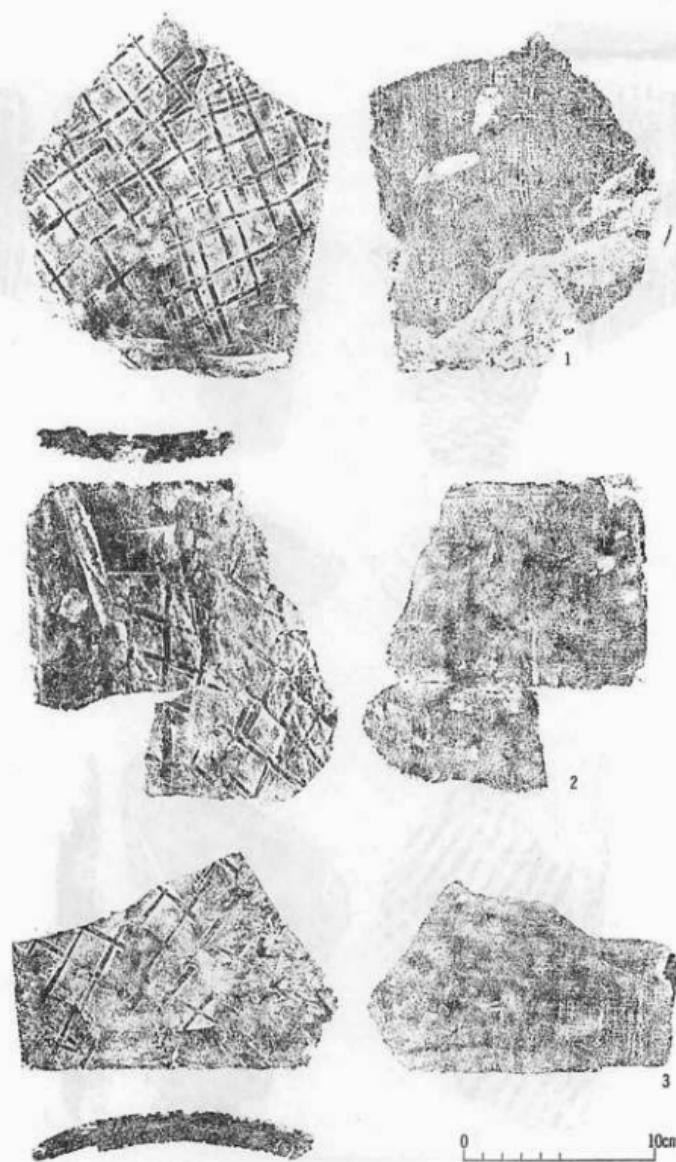
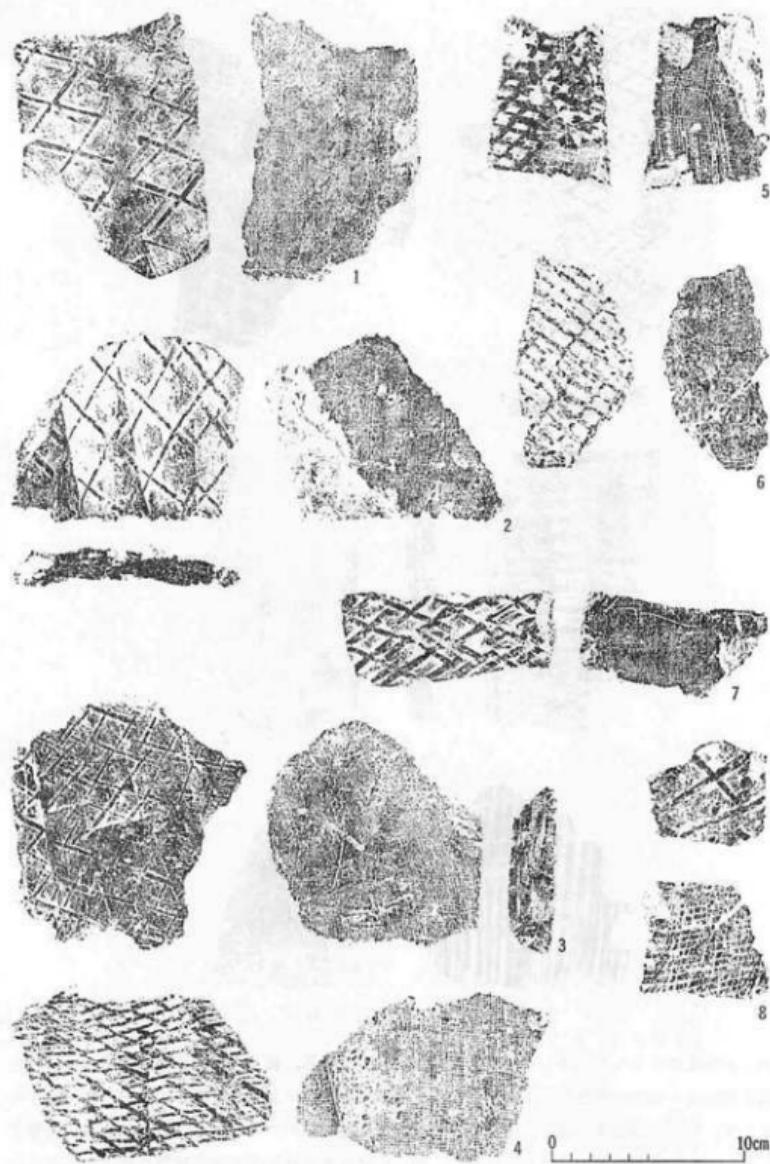
第29・30図は凸面に斜格子文の印きを施した平瓦である。印きの原体には多種類あるが、第29図の例と第30図1～5・7は胎土や焼成が類似しており、印きもやや斜めになされることなど、大部分は同一造瓦所の産かと思われ、出土量も多い。瓦の厚さは中央部が2cm強、側端部

が1cm程度になるものが多い。いざれも胎土には砂を含み、概してやや軟質の焼成である。色調は灰白色・褐色・黒色などさまざまな色を呈している。第30図6は厚さ約1cmのやや薄手の平瓦で、胎土に砂を多く混え、やや硬質の焼成で灰色を呈している。8は厚さ約2.5cmの厚手の平瓦である。凹面の布目はかなり粗い。胎土にはあまり砂を含まず、軟質の焼成で黒褐色を呈している。

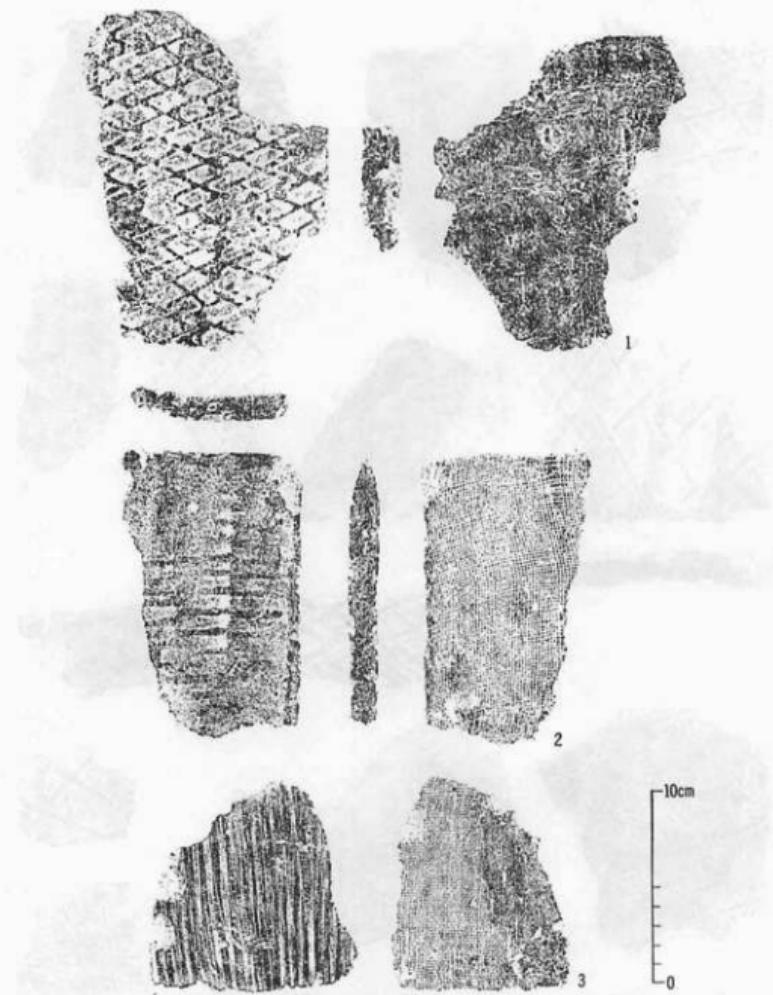
第31図 平瓦 拓影

第31図1も凸面に斜格子文の叩きを施した平瓦である。凹面の布目は不明瞭になっている。胎土には砂を含み、やや硬質の焼成で灰白色を呈している。2は横方向の平行条線文の叩きを施した平瓦である。胎土には砂を多く含み、軟質の焼成で表面灰黒色、内部灰白色を呈している。3は縦方向の平行条線文の叩きを施した平瓦で、厚さ約2.5cmのやや厚手の瓦である。胎土には細かい砂を多く混え、やや軟質の焼成で表面灰色、内部灰白色を呈している。

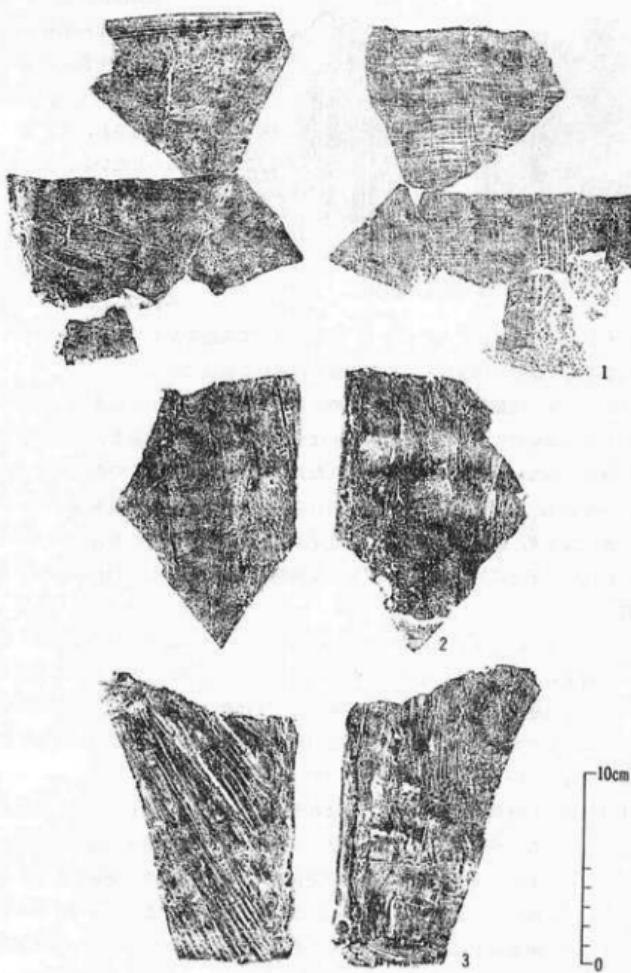
第32図 平瓦 拓影

第32図は播磨産かと思われる。厚さ1cm前後の平瓦である。端部や側面の調整は指ナデによる。1の凸面は全面ナデ調整され、叩き目などは認められない。凹面の布目は細かい。2は凹凸両面ともナデ調整がなされている。3は凸面に平行条線文の叩き目が残る例で、凹面はナデ調整である。

る。いずれも胎土には砂をほとんど含まず、硬質の焼成で灰色を呈している。このような播磨系と思われる平瓦は量的には少なく、十数片余が得られる程度である。
