平安宮朝堂院跡
——京都市上京区主税町所在——

平安京跡研究調査報告

第9輯

1. 本書は財團法人古代學協會・平安博物館が、大和銀行株式会社の委託を受けて昭和56年に実施した、大和銀行千本支店の店舗新築に伴う発掘調査の報告書である。
2. 掘図の作成は植山 茂、武藤潮子、渡辺 仁、田中 聰が行なった。図版写真の現像・焼付は平安博物館技術室の水口 薫による。
3. 遺物の実測図は原則として3分の1である。図版の遺物写真は縮尺不同である。
4. 本書で使用したレベルは海拔標高、方位は真北である。
5. 本書の編集・執筆は植山が行なった。

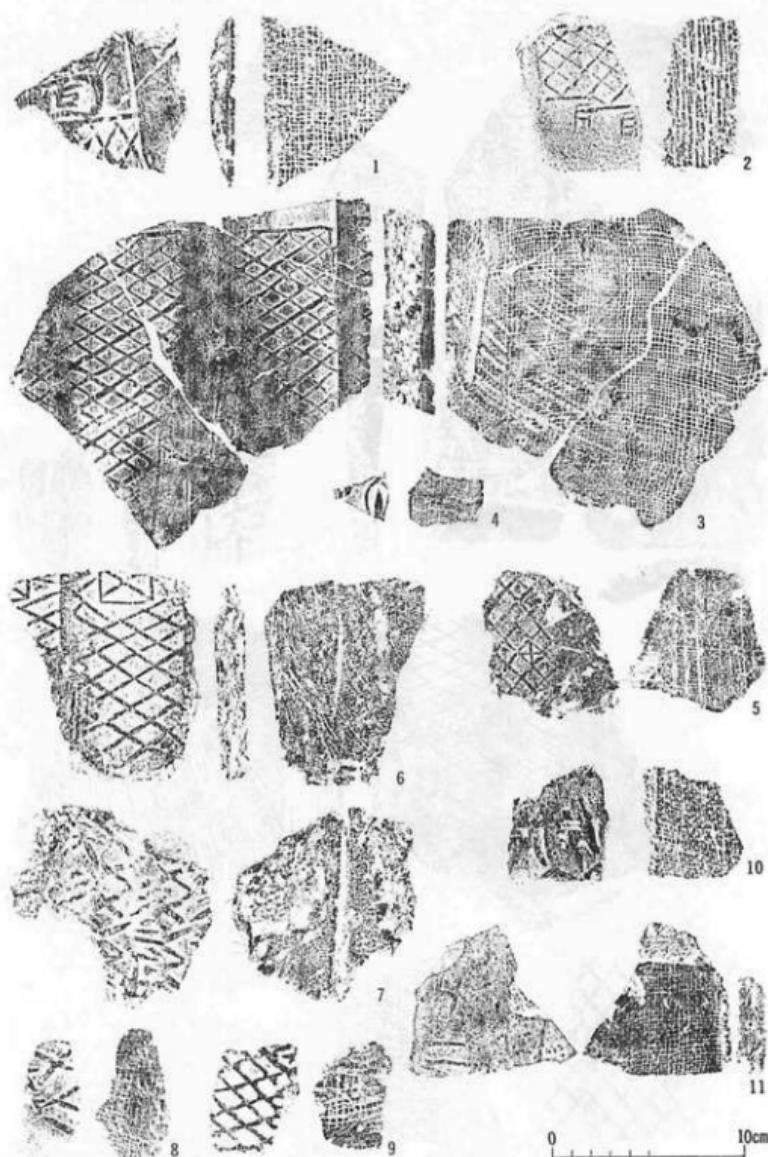
第34図 九州系瓦拓影(1)

第34図1は『菅園』銘の平瓦である。これは九州地方でも多く出土しており、福岡市西区の斜ヶ浦瓦窯であることが知られている¹⁾。2・3は『門司』銘の叩きを施されたもので、2が丸瓦、3は平瓦である。同一叩き文の例は平安宮跡では内裏跡に多く発見されている。4・5の叩き目は同一原体によるもので、4は丸瓦、5は平瓦である。この原体によるものは前原平三郎氏により、福岡県飯手郡飯手町の、浦の原池瓦窯で採集されている²⁾。6は平瓦で、この叩き原体によるものは平安宮跡では朝堂院跡出土瓦の中によく見受けるものである。今回の調査でも丸瓦・平瓦合せて12点出土している。7・8の叩き目は、斜格子文の中に『天延三年』銘を裏字で入れるもので、7は丸瓦、8は平瓦である。同一原体による例は筑前国分寺でも出土しており³⁾、それによると銘は『天延三年七月七日』となる。この銘が何を表すのかはわからないが、天延三年(975)という記年銘は九州系瓦が平安京にもたらされた年代の一時点を示すものとして興味深い資料である。9は平瓦で叩き目は斜格子文の一部に文字または記号を加えたものであるが、類例はわからない。10は丸瓦で、叩き目は不鮮明ながら裏字の

なお第37図は九州系瓦の印き目の内、4種類の原体を拓影などにより復原したものである。1は第34図4・5、2は第35図1、3は第34図7・8、4は第35図2～4に対応する。印き板の幅は7～9cm程度になろう。

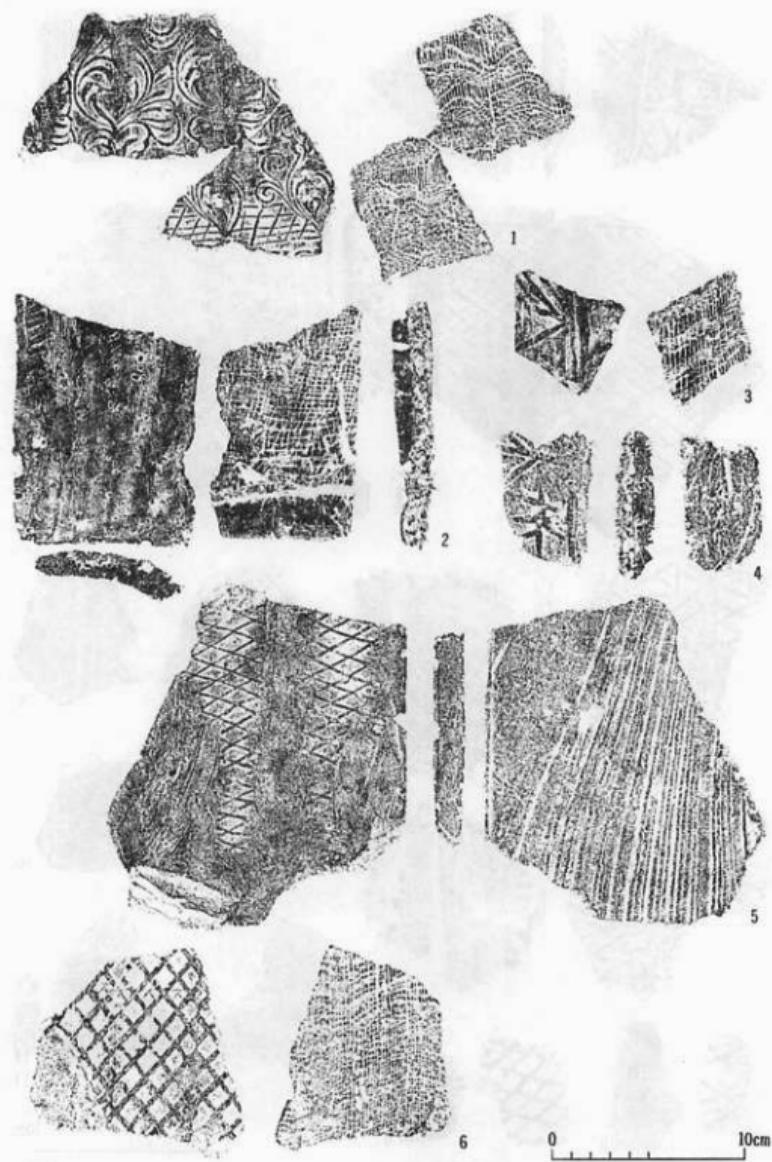
第35図 九州系瓦拓影(2)

『未』とするのには疑問もある。この原体による例は大宰府遺跡でも出土している⁵⁾。5は平瓦で、印き目は細かな斜格子文だけになっている。確認はできなかったが、浦の原瓦窯ではこれと同様の斜格子文印きの平瓦も採集されており、あるいは同原体かと思われる。6は丸瓦で、印き目の斜格子文には格子目の一帯に『大』のような文様が加えられている。九州での出土例では福岡県太宰府市の米木北瓦窯出土品に同様の印きがなされており⁶⁾、あるいは同原体かも知れない。

第35図1は下半を斜格子文、上半を唐草文とした印き目の丸瓦で、この原体による瓦は周防国府跡でも出土している⁹⁾。2～4は、中ほどに『未』字を入れ、上下は傾き方向を違える平行斜線文の印きを施したもので、2が丸瓦、3・4は平瓦である。ただ文字を

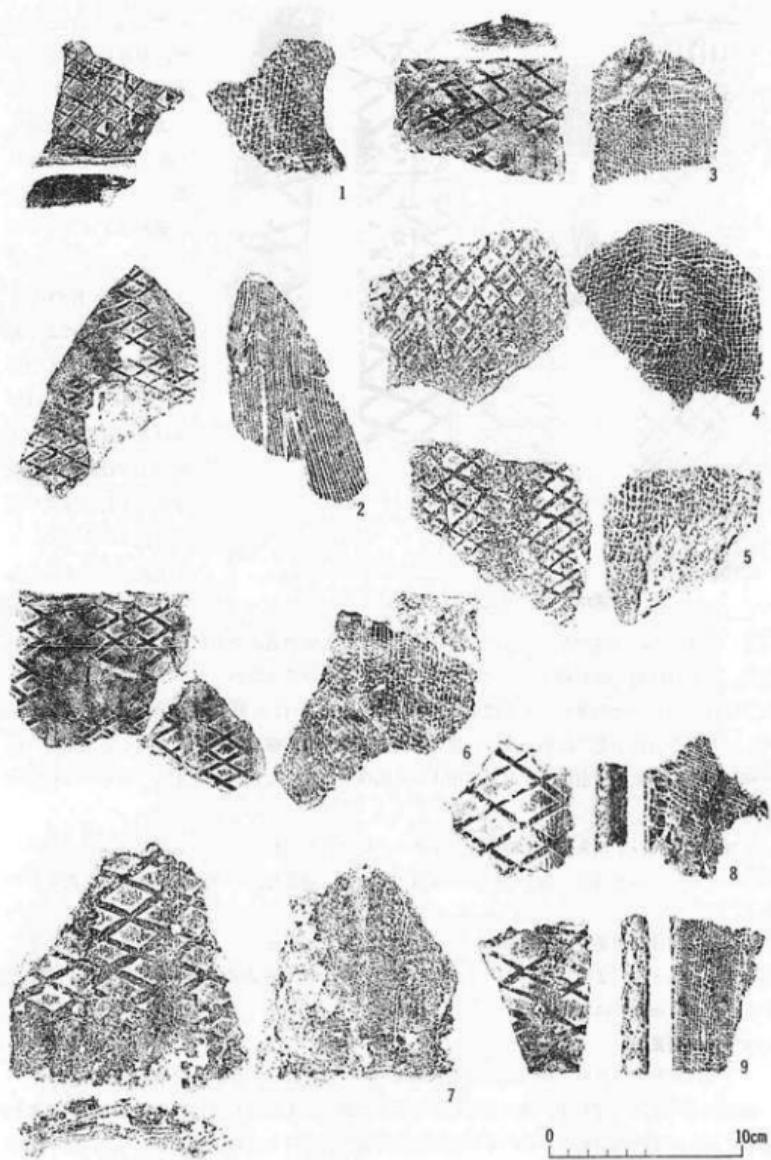
第36図 九州系瓦拓影(3)

第36図は3・6・7が丸瓦で、他は平瓦である。いずれも斜格子文の印きがなされたもので、特徴が少ないとみ九州出土例との同定が困難であるが、造瓦技法より九州産と推定したものである。

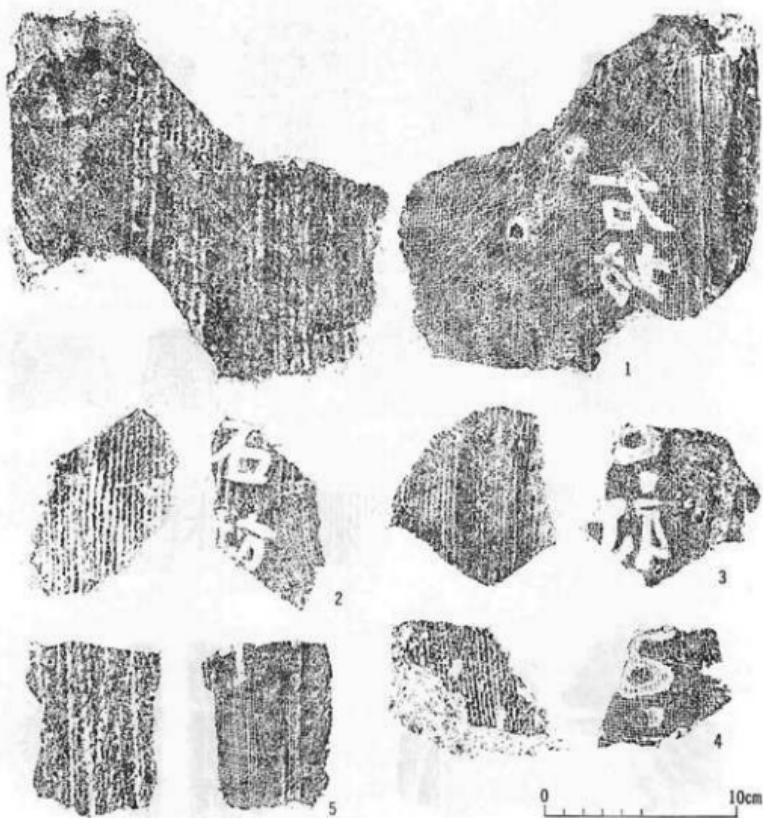
第38図 文字瓦拓影

第38図はいざれも『右坊』銘の刻印のある平瓦である。木理痕も認められるため、印は木製と見られる。1は裏字になっているが他は正字である。3・4は同印によるもので、他の同印例⁷⁾によると銘は『右坊小』となる。5はこのままで字にならないが、同印例⁸⁾によって

『佐』銘と見られるものである。11は平瓦で、印き目は文字らしく、一部は裏字の人偏のように見えるためこれも『佐』銘かも知れない。

『坊』字の第6・7画が省略されたものであることがわかる。これらの平瓦自体は、凸面に縦目叩きを施した厚さ2~2.5cmのやや厚手の瓦で、胎土には砂を混え、いずれもやや軟質の焼成で表面灰黒色、内部灰白色を呈している。ただし2は火を受けたものか淡赤褐色を呈している。

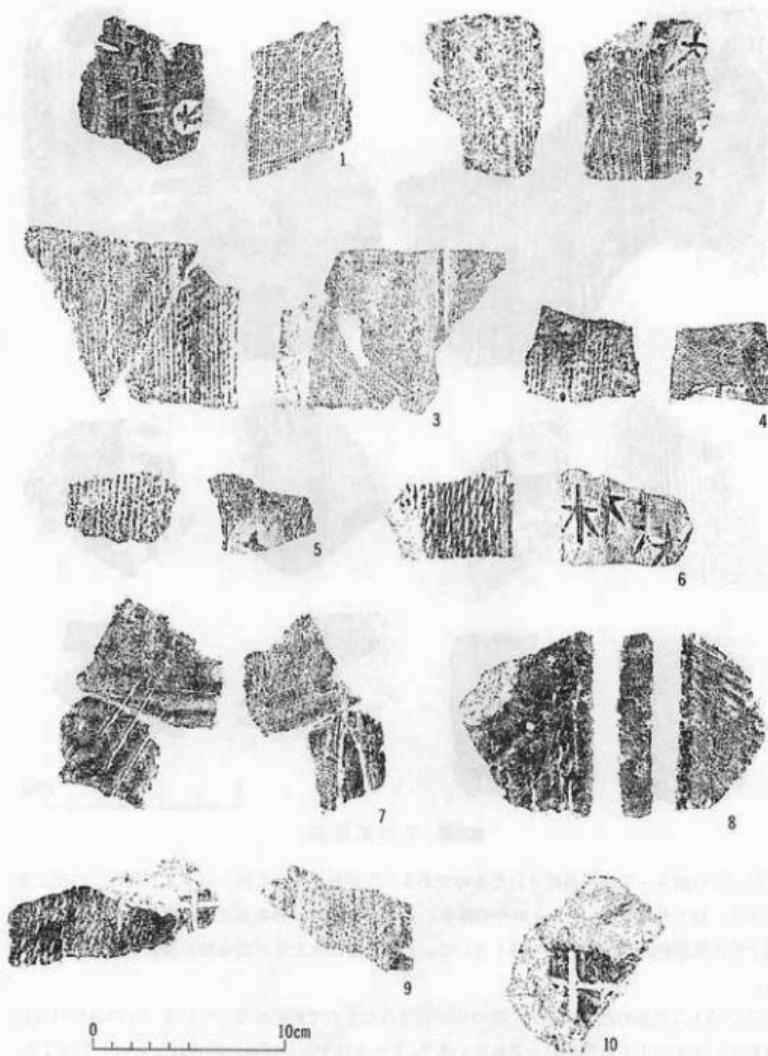
第39図 文字・記号瓦拓影

第39図1は丸瓦の凸面に『方』字の印が押されたもので裏字になっている。印の外形はほぼ方形で、文字の上方の角がおとされている⁹⁾。2~4は平瓦の凹面に押されたもので2は『大』字、3・4は類例から見て十字形になるものであろう¹⁰⁾。なお1~4は前期に属するものと思われる。5・6は中期の平瓦と見られるもので、6には『木』字が少なくとも4回は押されている。5も『木』と見られるもので、いずれも真字である。『木』字は『木工』を表すものであろう。7・8は丸瓦凸面にヘラ書きの記号をもつもので、7は3本の平行斜線、8は2本の

平行斜線にさらに斜線を加えた記号になっている。9・10は十字形の記号のあるもので、9は九瓦凸面、10は軒平瓦の平瓦部凸面である。9も軒九瓦になるかも知れない。

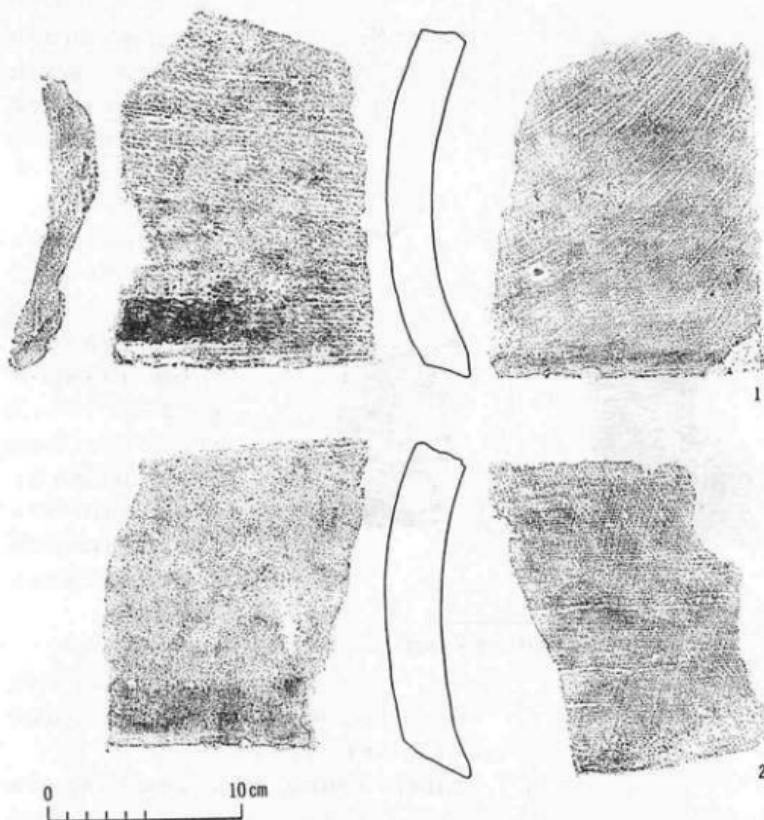
第40図 貝斗瓦拓影・実測図

貝斗瓦と識別できるものはいずれも綠釉品であり、無釉のものは見いだせなかった。第40図は前期の綠釉貝斗瓦で、釉は側面から、凸面の側縁から5cmあたりまでの幅で施されている。成形はほぼ平瓦と同様であるが、やや厚いもので、凹面の中央にヘラで深さ1~3mmの分割線を入れ、焼成後に半截されたものと見られる。胎土には砂を混え、1はやや硬質、2は軟質の焼成である。施釉部分以外、1は淡褐色、2は灰白色を呈している。

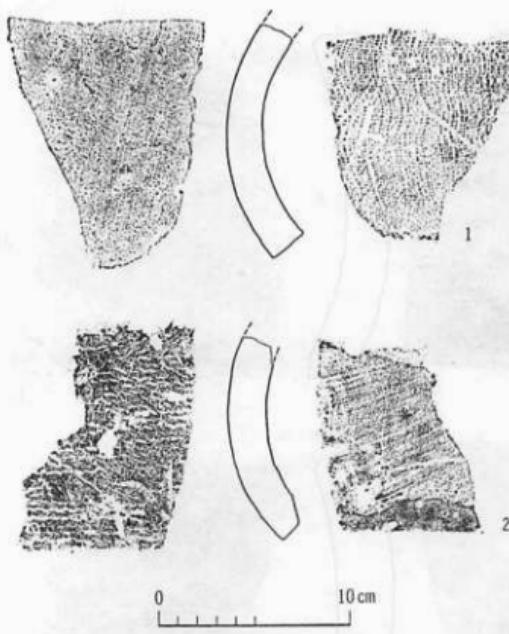
第41図 面戸瓦拓影・実測図

面戸瓦とわかるものは2点のみであった。面戸瓦は原則として軒平瓦と同数は存在するはずであるが、どの遺跡でも出土する瓦類の中で面戸瓦の検出例は數少ない。おそらく屋根葺きの現場で丸瓦を打欠いて用いたもののが多かったと思われる。1・2とも丸瓦の乾燥前の生瓦を加工したものと見られる。1は凸面にナデ調整がなされたもので、胎土には砂を含み、やや硬質

の焼成で灰色を呈している。2は凸面に繩目叩き痕をとどめている。胎土にはあまり砂を含まず、やや軟質の焼成で表面黒色、内部灰褐色を呈している。

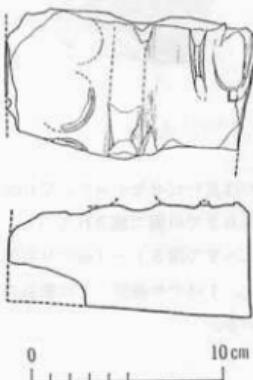
第42図 鬼瓦実測図〔縮尺1/2〕

第42図は鬼瓦脚部の破片で、周囲の珠文・界線・牙齒の一部を残している。型造りによるもので、部分的に指ナデで修整されている。側面・裏面はヘラケズリである。胎土には砂を混え、硬質の焼成で灰褐色を呈している。

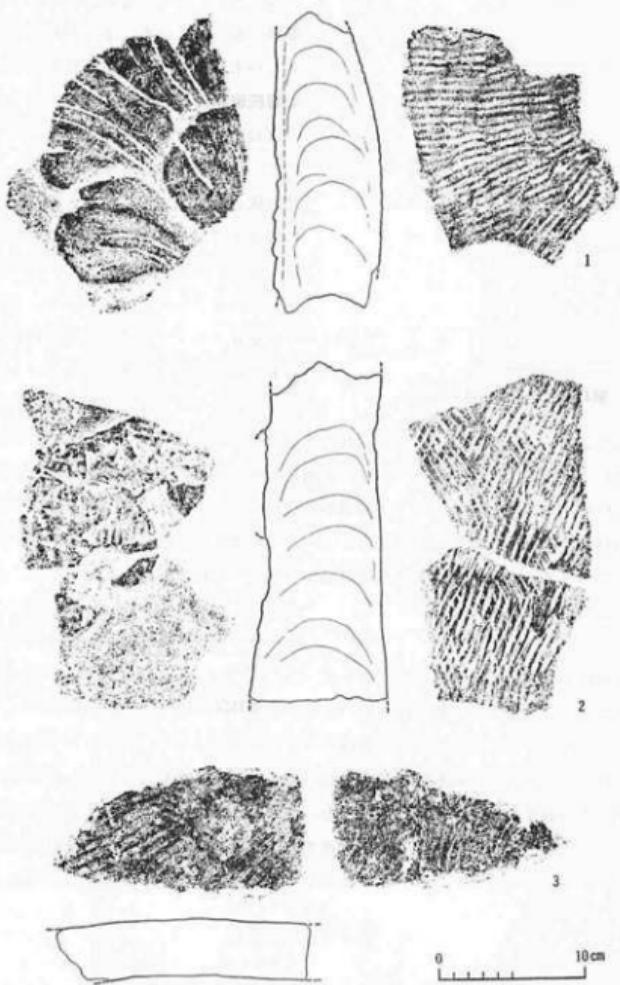
第43図 菊尾拓影・実測図〔縮尺1/2〕

第43図1・2は綠釉品で浮彫りのある鶴尾である。1は厚さ約7 cm、2は下端部で約9 cmを測り、かなり大型の鶴尾になるものと見られる。浮彫りは文様部分を別粘土をはりつけて形づくり、細部をヘラで整えたもので、鳳凰を表現している。1は尾羽の部分、2は足首の部分であろう。外面は厚く施釉されているが、火を受けて表面がただれている。内面は平行条線文の當て具の痕があり、外面にも浮彫りの割がれた部分には同様の叩き目が認められる。胎土には砂を多く混えるが、浮彫り部分の粘土は砂を含まず緻密なものである。

3は小型の鶴尾と思われる。厚さ約4 cmで、無釉である。叩き目は外面が平行条線文、内面が同心円文でどちらもかすかに認められる程度である。胎土には石英粒の目立つ粗い砂を混え、やや軟質の焼成で表面黒色、内部灰色を呈している。

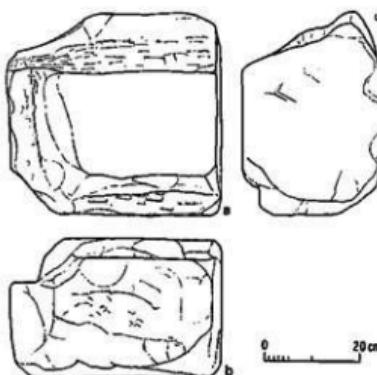
第44図 漢灰岩石材実測図

が残る程度である。e面は粗くノミで削られたままで平坦にはなっていない。他の面は一応平坦にされているが、多少凹凸が目立つ。なおa面とb面、a面とf面の角部分にはシャクリがつくられている。加工はa面側とb・f面側から交互にノミを入れてなされたものと思われる。この石材は大きさから地覆石かと見られるが、シャクリの部位が疑問でもあり、後に再加工されたものであろう。この他、主に漢灰岩窯から多くの石材片が出土しているが、どの部分に用いられたものかはわからない。

第44図は地下室壁解体作業中に出土したもので、作業箇所がC2であるため、この石材は漢灰岩窯に関するものかと思われる。各面に残るノミ痕などから見て元の形を保っているもので、あまり風化はしていない。仮に各面を図のようにa・b・cとし、その反対側の面をd・e・fとする。b面が6面の中で最も平滑に仕上げられており、ノミ痕も残っていない。c面もほぼ平滑で部分的にノミ痕

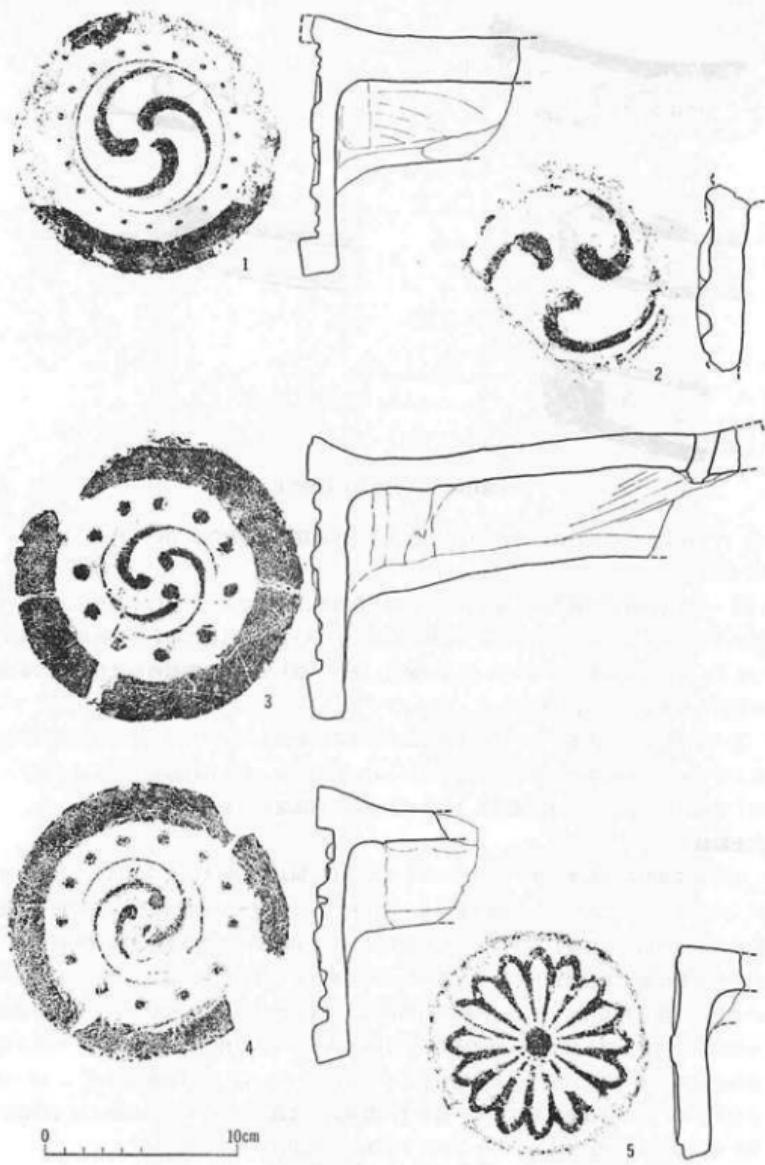
第46図 軒丸瓦拓影・実測図(6)

第46図1は頭部がやや尖る左巻き三巴文の軒丸瓦で、成形・調整などはかなり丁寧になされている。丸瓦部は厚手のもので、凹面の布目は細かく、糸切り痕も残っている。胎土には細かい砂を含み、やや硬質の焼成で青味がかった灰黒色を呈している。2は頭部の巻き込みの強い右巻き三巴文の軒丸瓦で、周囲は欠失しているため珠文の有無はわからない。胎土には砂を含み、硬質の焼成で灰色を呈している。1・2とも江戸時代の瓦より文様や造りに古い要素が認められ、室町期に遡るものかと思われる。ただしこの軒丸瓦以外、室町期の遺物は認められ

ず、いずれも江戸時代以降の遺物と伴出しておる。江戸期の瓦に混って用いられていたものと思われる。

3・4は江戸時代の軒丸瓦と見られるが、細かな時期は確定できない。いずれも胎土に粗い砂を含むが多くはなく、軟質の焼成で暗灰褐色を呈している。5は棟に用いる装飾用の小菊瓦である。胎土は砂を混えるもので、焼成は軟質、灰色を呈している。類似の例は現在の二条城の建物にも多く用いられている。

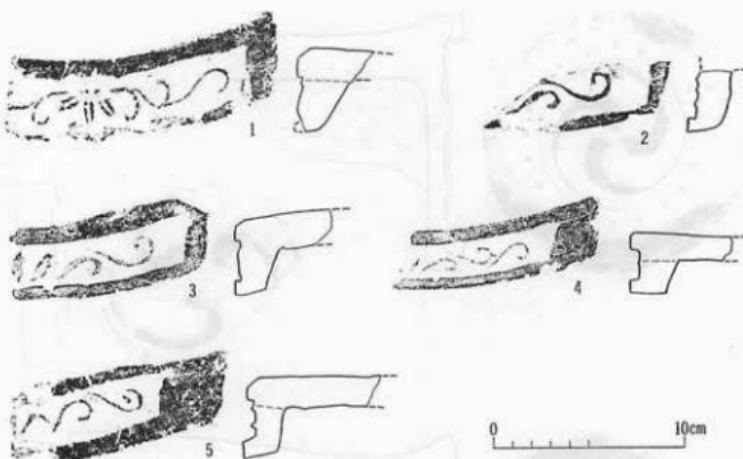
第47図 軒平瓦拓影・実測図(4)

第47図は軒平瓦である。いずれも文様は簡単な唐草文を表したもので、瓦当部は平瓦端に別粘土を付加して形成され、接合面には櫛目が入れられている。胎土には砂を含むものが多く、概して軟質の焼成で、3は暗灰褐色、他は表面黒色、内部灰白色を呈している。

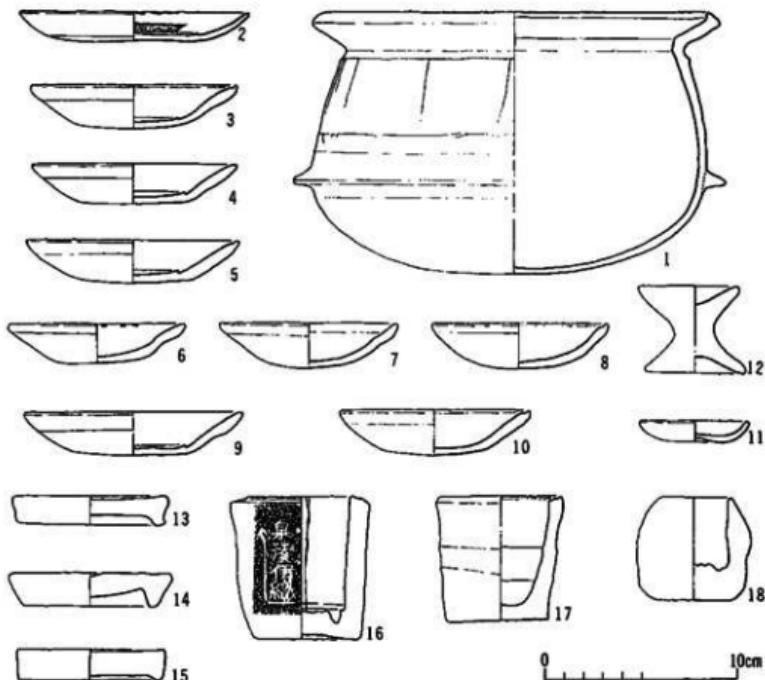
第48図 土器類実測図

土器類は量的にはあまり多いものではなかった。土器類が比較的まとまって出土したのは井戸1内とその周辺であった。第48図1~8・12は井戸1に関連するもので、他は主に粘土採掘坑の埋土中の出土である。羽釜は1の他、数個体分あるがほぼ同形態のもので、17世紀代の江戸時代初期に属すると思われる。2は茶褐色の釉が施された灯明皿で、見込みに灯心おさえの滑り止めの櫛目が入っている。3~10も灯明皿で、口縁にスヌが付着している。いずれも軟質の焼成で淡褐色を呈している。11は灰白色の小皿である。スヌの付着は見られない。12は小型の高杯状の手捏土器で、上下とも同様の形につくられている。13~15は焼塩壺の蓋で、16~18は身である。蓋と身はかならずしも一致せず、数量的には蓋の方が多い。なお16には『泉湊伊織』の刻印があり¹¹⁾、『なんばん七度本やき志本』の刻印銘の蓋もある。

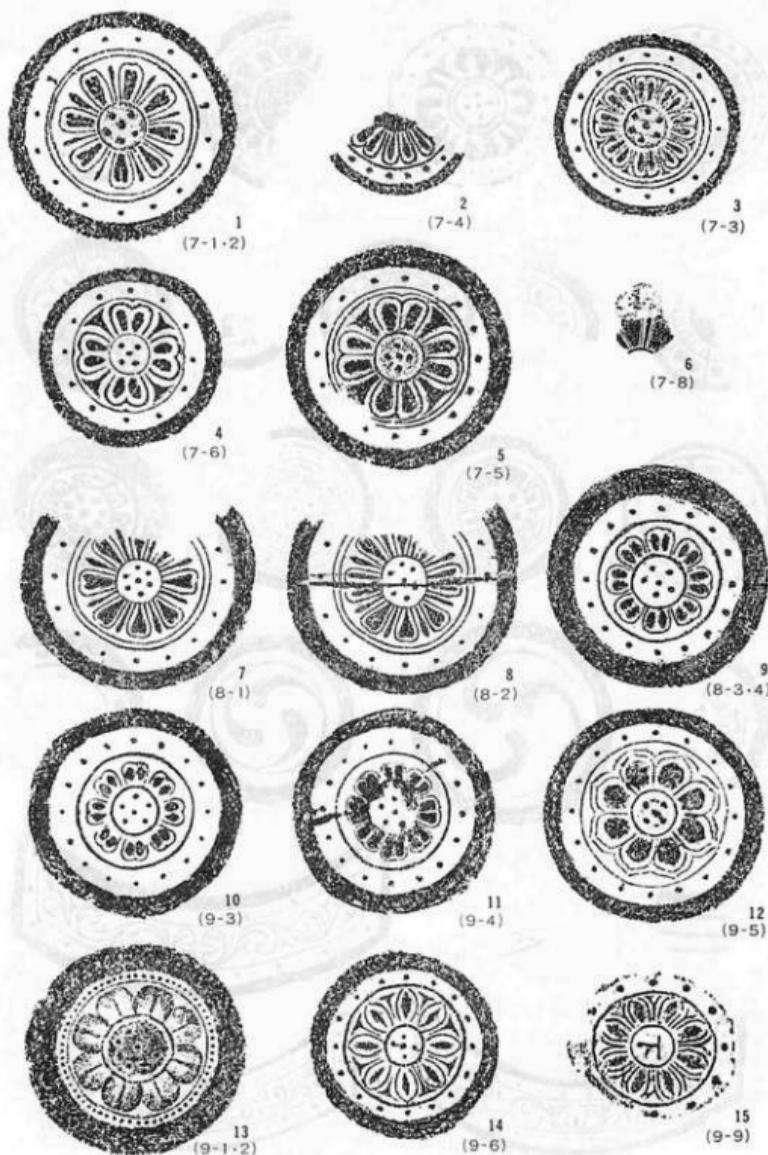
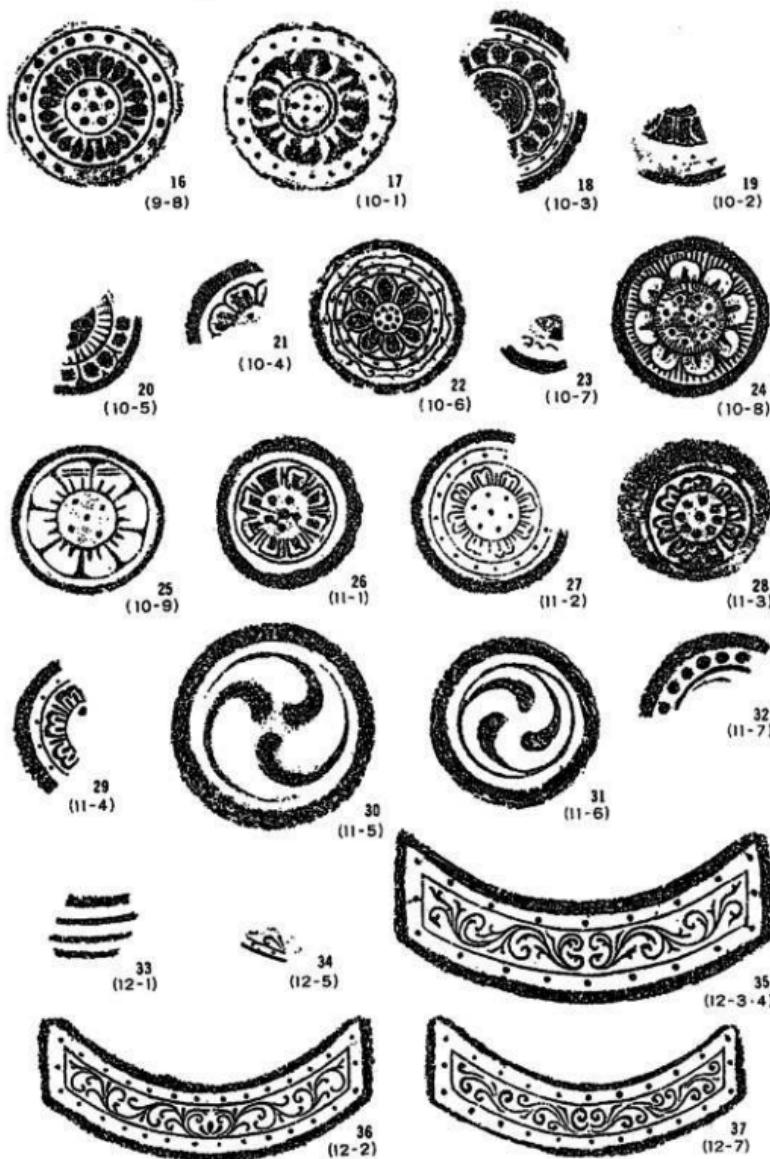
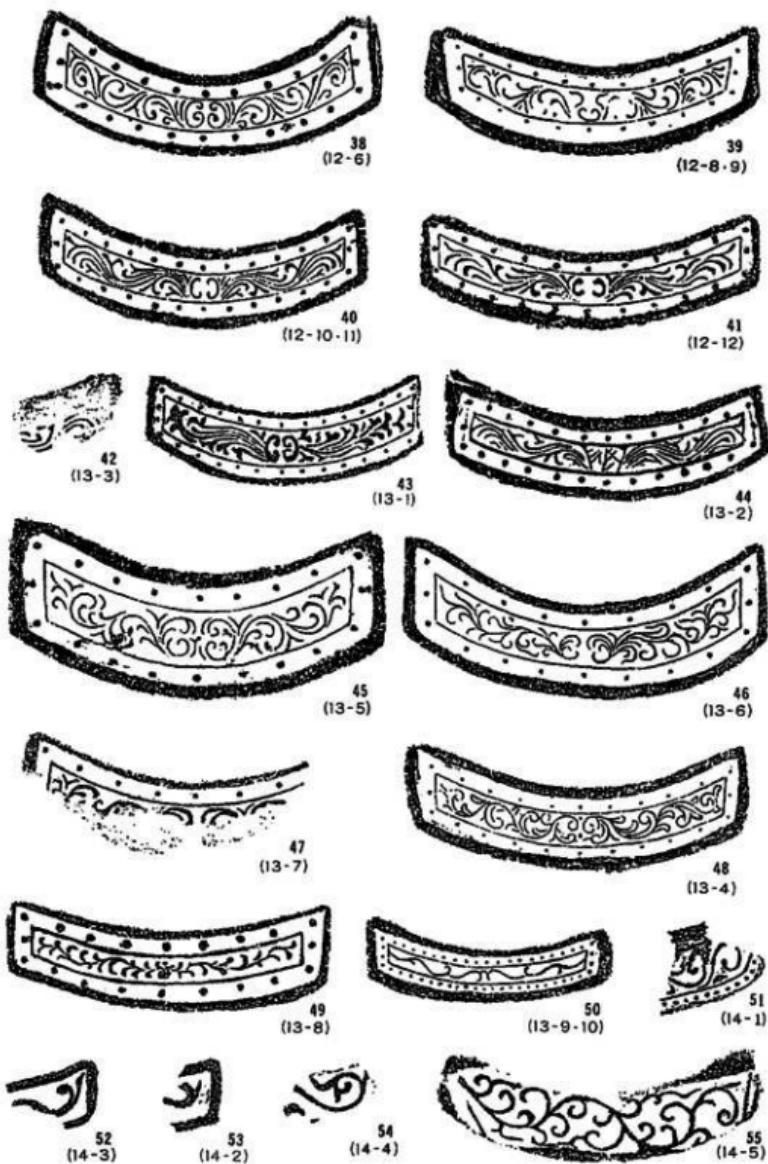
第49図 出土軒瓦一覧図(1)〔縮尺1%, ()内は種類番号〕

今回出土の軒瓦類はほとんどが破片であるため、瓦当文様の復原を行ない一覧図とした(第49~51図)。復原にはできるだけ同範例の拓影等を用いたが、一部軒丸瓦は同一拓影を回転して復原したものも含んでいる。同文例が多く、まぎらわしいものは復原していない。以下軒瓦はこの一覧図に基づいて記述していく。

まずおよそ年代順に軒瓦類を見て行くと次のようになる。9世紀前半代までの平安時代前期に属する軒瓦には1~3・33~39がある。1・35は緑釉品で、平安京の瓦の中では最も大型の部類に入る瓦である。この組合せは朝堂院跡の他、豊樂院跡でも出土しており、平安宮所用瓦の中でも特に重要な建物に用いられたものであろう。3・36は岸部瓦窯産と見られ¹⁾、朝堂院跡をはじめ、平安宮跡での出土が多いものである。2は同範例を見出せなかつたが、これに近い文様構成をとる軒丸瓦は朝堂院跡より数種類出土しており²⁾、2を含めていずれも西賀茂瓦窯産の瓦の胎土や焼成とはほぼ同様のものが多い。38は西寺系の軒平瓦であるが、平安宮跡でも多く出土し、西賀茂瓦窯などの平安京周辺の官窯産の瓦と同じような供給のされかたである。

9世紀後半代では4・5・40・41などの文様系統の瓦がある。この段階より平安京の官窯では軒丸瓦の成形に一本造りの技法が導入されたようである。布目も粗くなる傾向にある。この文様系統に属するものは、軒丸・軒平瓦とも多數製造されており、42~44も40の系統を引くと見られる。この系統では5・40が文様も比較的整っており、9世紀中頃のものかと思われる。

6~8・45・46が1・35の文様をまねたものであることは図のとおりであり、全体の大きさも同様で、いずれも緑釉が施されている。ただし造瓦技法は異なり、軒丸瓦は一本造りによるもので、軒平瓦は45の同範例³⁾によると、頸部から平瓦部凸面にかけて大きくヘラケズリされ、四面の布目もかなり粗いものになっている。ただ46は35と同様の造りである。これらの軒瓦は前期の1・35に文様・大きさをそろえたもので、その補修用の瓦と見られる。あまり確証はないが、46以外は10世紀前半代のものであろう。

9~12は一本造りによる緑釉軒丸瓦である。9~11は同じ文様構成をとっている。12は花弁の先端部が複線で表されており、この同文例に『左』銘をもつ緑釉瓦がある。この例は仁和寺で出土しており⁴⁾、延喜四年(904)の円堂院創建時の瓦と見られるため、12もこれと同時期の

瓦と思われる。9~11および13も12と併出する¹⁰ことから、これらも同じ頃と見られる。15は珠文帯までの大きさで無軸であるが、周縁部もつくられた綠釉品が朝堂院跡で出土しており¹¹、これもほぼ同時期かと思われる。なお10は小野瓦窯の産で、平安宮跡では周縁部のない無軸の瓦も出土している。48も小野瓦窯の軒平瓦で、仁和寺円堂院跡では綠釉品が出土しており¹²、これも10世紀前半に比定できる。49はやや遅れ、10世紀後半代のものであろう。
