さいき じょう か まち い せき  
佐伯城下町遺跡  
けい ろ かん あと  
警露館跡

平成22年度佐伯市歴史資料館建設に伴う埋蔵文化財発掘調査

大分県  
佐伯市教育委員会

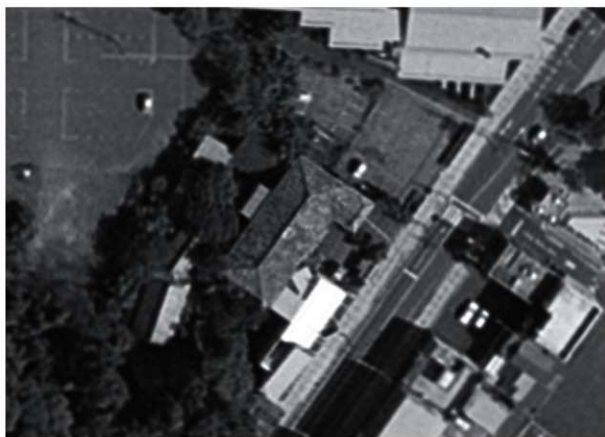
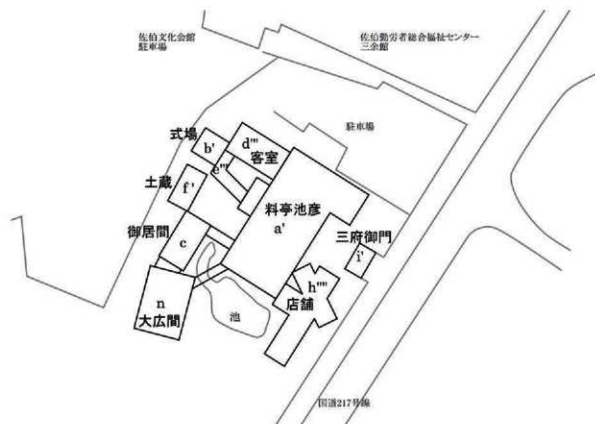
資料7 平成20年（2008）空中写真及び警署跡跡模式図

昭和50年の大規模改築後の状況である。模式図は平成21年度の解体工事時の間取り図から作成した。主屋は屋根こそ瓦屋根だが鉄骨造の現代建築a'に建て変わり、間取りも現代的なものになっている。bも小規模な式場b'となり、これに伴いd'・e'も改築されていると考えられる。またh'は店舗h'となる。さらに、写真では判断つかないが、この頃に土蔵fを立て替えたことが判明している。当初から位置が変わっていなかった三府御門も、南東に面している国道の拡幅によって少し敷地の内側に移築された。

残っていた旧佐伯市庁舎j'も完全に撤去され、B区は全体が駐車場となっている。
