佐伯市内遺跡試掘確認調査報告書

平成27年度～令和3年度試掘確認調査報告書

佐伯市教育委員会

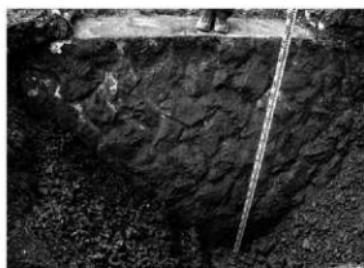
掘削の結果、全てのトレンチで現在の舗装の下位にさらに古い舗装やコンクリートの基礎、練り積みの石垣など、現代の工作物を確認した。現在地に移転する前の、1980年代以前の旧店舗の基礎や舗装だと考えられる。これらの基礎や舗装の下位を掘削すると、埋め立てによる造成土は厚さ約2mに達し、その下位は地山と思われる砂質土層であることを判明した。

写真1 T1 現代石垣検出状況 北から

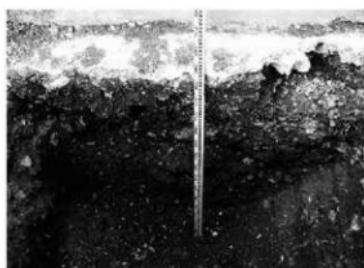
写真2 T2 北壁土層 南から

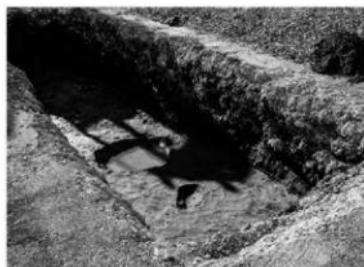
調査の結果、職員寮の基礎を検出したために掘削を進められなかったT3を除いて、共通する土層を確認した。上層から現代の舗装、戦後の宅地造成土、大正期の耕地整理時の客土と続き、最下層は近世の遺物を含む砂質土となり、地下水が湧く。最下層の砂質土層の上面では、T4で五所明神社参道の延長上に溝状遺構や土坑を検出したものの、同様に参道の想定延長上に設定したT5・T8・T9では道跡と判断できる遺構は検出されなかった。このため、道の痕跡ではなく、局地的な耕作や整地の痕跡であると判断した。また、白坪川に近いT1・T2からも護岸の痕跡などは確認できなかった。

写真4 T8完掘状況 東から

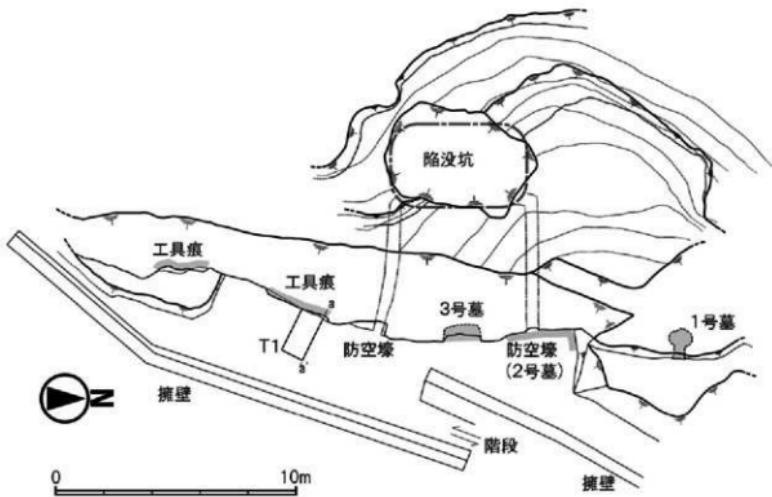
第7図 調査地点周辺平面図 (S=1/200)

調査では、主に陥没坑周辺の横穴墓や防空壕が掘られた崖面の清掃と、陥没坑周囲の伐開を行った。その結果、2号墓は防空壕出入口の誤認と報告されていたものの、開口部の北側には岩盤が平面方形に掘削されており、横穴墓の玄室奥壁から掘り進められたものである可能性が指摘できる。

また、3号墳南側の崖面には、整然と連なる工具による成形痕跡を確認した。成形面の上部は比較的幅広な刃部の工具、半ばより下は尖ったノミのような工具の痕跡が観察できる。横穴墓の奥壁の一部である可能性を考え、前面にトレンチを設定して掘削したところ、北に向かって下る階段状に削り出された岩盤に、ノミ状工具の痕跡を検出した。上部の幅広な刃部の工具痕は、3号墳など既知の横穴墓の壁面にも類似し、部分的に横穴墓の奥壁が残っているものと考えられる。トレンチ内からの遺物がなく具体的な時期は分からぬが、ノミ状

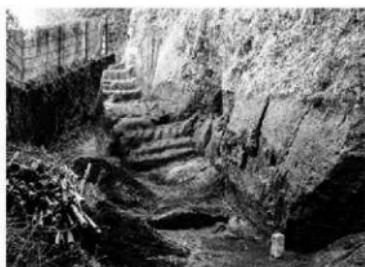
工具の痕は、後世に階段を整形したときのものであろう。さらに南側の崖面にも、幅広工具の痕跡が一部に認められ、同様に横穴墓奥壁の残存かと思われた。

写真7 調査範囲南側全景 北東から

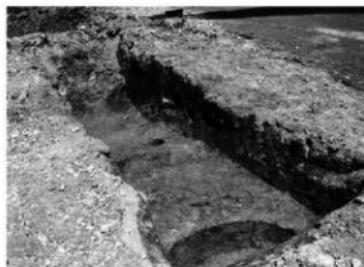
調査の結果、どちらのトレンチでも表土の下位の層序は暗褐色土層、褐色礫混土層、明褐色粘質土となる。建設業者から得られた事前の地質調査の結果によると、最下層となる明褐色粘質土層は、地下数m続く地山層である。この上に堆積している褐色礫混土層と暗褐色土層は、それぞれ緩斜面を掘削して平坦地とした際の造成土や、その後の耕作土であろう。近隣の中世遺跡では、一般的に小礫を含む明褐色の整地層が遺構面となるが、この地点では見られなかった。

写真9 T1完掘状況 西から

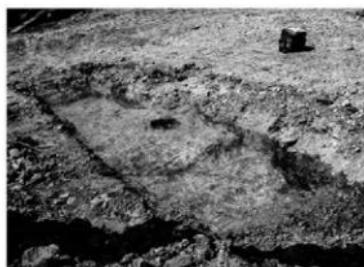
写真10 T2完掘状況 南から

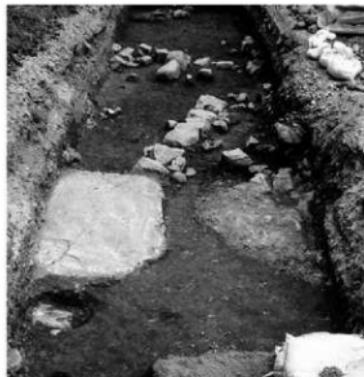
確認調査は、対象範囲に2本のトレンチを設定して行った。調査の結果、近代以降の攪乱や工作物も少なからず見られたものの、近代～現代の整地層の下位には近世後期の遺物を含む整地層が良好に残されていた。近世整地層では埋甕や石列などを検出し、武家屋敷に伴う遺構・遺物が良好に残されていることを確認した。なお、近世整地層の下位は、城下町形成以前の地山である砂層となる。

写真11 T1遺構検出状況 北から

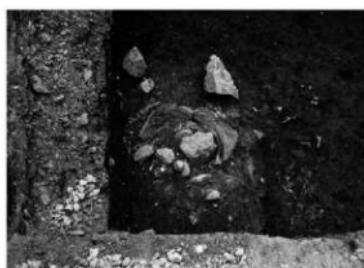
写真12 T1埋甕検出状況 東から

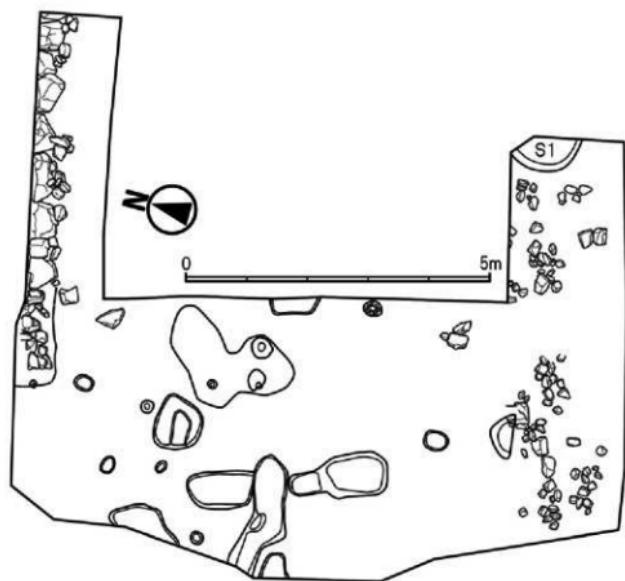
第12図 T 1 ~ T 3茶褐色整地層上面遺構配置図 (S=1/80)

T 1～T 3は、既存の建築物の直下に18世紀～19世紀代の遺物を含む茶褐色整地層と、石列、土坑などを検出した。石列は近代の筆界とおおむね一致し、その上部にレンガが乗る箇所もあることから、近代のものの可能性もある。土坑はその多くが浅い窪み状で、性格や時期は明らかにし得なかった。S 1は18世紀後半～19世紀前半の遺物と多量の貝殻を伴い、この時期の廃棄土坑であると考えられる。

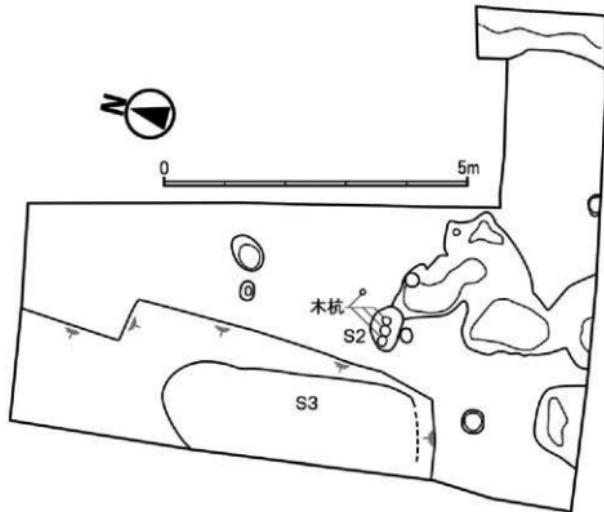
第13図 T 1 ~ T 3砂質土層上面遺構配置図 (S=1/80)

前述の遺構を検出した茶褐色整地層を除去すると、地山である砂層となる。砂層上面では、土坑・木杭、小穴のほか、地業と考えられる、大規模な掘削・埋め土の痕跡を検出した。土坑は極めて不成形で、ほぼ地下水位まで掘削されていた。うちS 2は木杭3本を伴う小穴である。ここで検出した土坑からの出土遺物は無かった。

出面を失ってしまったが、屋敷地の中央に向かって掘り下げられており、今回の調査区外まで広がる大規模な土坑状の遺構である。地下水位以下まで掘削されており、最下部には木片を敷いたような層がある。こうした大規模に土を入れ替えたような痕跡は、近隣の武家屋敷地の発掘調査でも見られるものである。地業跡からは、18世紀後半を中心とする遺物のほか、薩摩藩が文久2年(1862)から鋳造を開始した地方貨幣である琉球通宝が1点出土した。

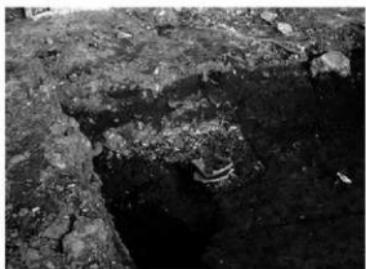
写真13 T 1 S 1検出状況 西から

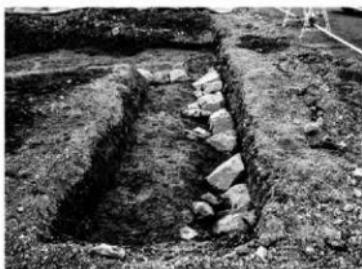
写真14 T 2石列検出状況 東から

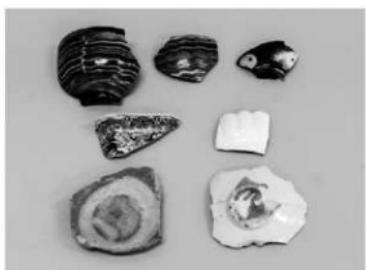
写真17 S 3出土遺物

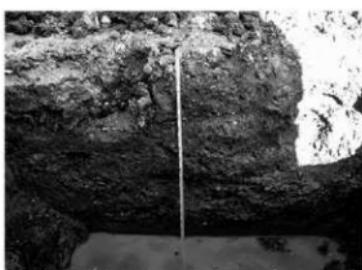
T 4～T 6は、住宅地を縦断して新設される道路の予定地に設定したトレンチである。T 4は以前にあった大型店舗の外側に設定したもの、トレンチ全面にコンクリート基礎が検出され、遺物や整地層は残されていない。T 5・T 6は近世の川を近代に埋めて宅地にした土地で、護岸などの検出を想定した。しかし、どちらのトレンチでも明治期以降の遺物を含む埋め土が全面に堆積していた。土層の堆積はほぼ水平で、川岸の立ち上がりも確認できなかったことから、近世における川幅は、T 6南側の市道まで広がっていた可能性が高い。

写真19 T 6東壁土層 西から

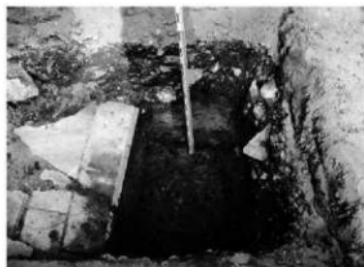
T 1 は、幼稚園が菜園として利用している区画の端に設定した、1m四方程度の小規模トレンチである。人力による掘削を行ったところ、地表から順に耕作土、固く締まる暗褐色土層、茶褐色土層、暗青灰色砂質土層を確認した。このうち暗褐色土層にはコンクリート片が多量に含まれており、菜園となる前、家屋解体時の整地に伴う土層であると考えられる。また暗青灰色砂質土層は、城下町形成時の埋立を受ける前の地山層であろう。茶褐色土層からは遺物が出土していないが、近隣の城下町の発掘で見られる近世整地層に類似する土質である。

写真20 T 1 完掘状況 西から

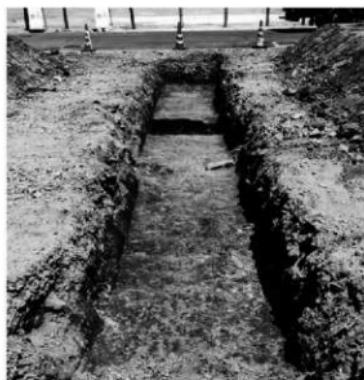
T 1～T 3は、情報発信施設建設地に設定したトレンチである。近代～現代の整地層を除去したところ、茶褐色の整地層を確認した。この整地層上面において、T 1とT 3での検出は現代のかく乱のみであったが、T 2では土坑と溝状遺構を検出した。出土遺物が少ないが、周辺での調査成果を勘案し、これらは近世の遺構であると判断した。茶褐色整地層の下位は、城下町形成以前の地山である褐色砂層となる。

写真22 T 2遺構検出状況 西から

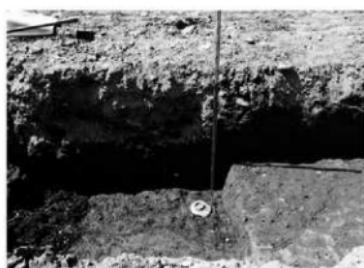
T 4・T 5はまちづくり交流館の建設地のうち、個人住宅があったため未調査となっていた箇所に設定したトレンチである。層序はT 1～T 3と同様で、どちらのトレンチでも茶褐色整地層の上面で、現代の建築物基礎の他に大型の土坑を検出し、その埋土からは17世紀代の遺物が出土した。

写真23 T 5遺構検出状況 北から

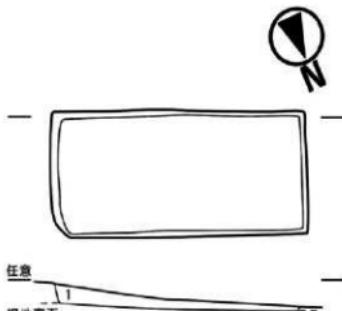
第19図 T 1 平面図・断面図 (S=1/40)

トレーニングは、3か所に設定した。池前面の平坦面に設定したT1では、数cm～約60cmの厚さで堆積している崩落土砂を除去したところ、被災前の旧地表面を検出することができた。これにより、曲輪全体が崩落していないことを確認できた。

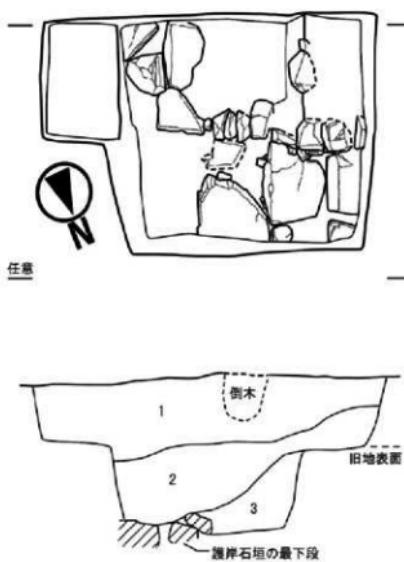
第20図 T 2 平面図・断面図 (S=1/40)

T2は、被災前は池に降りる階段と護岸石垣があった位置に設定した。トレーニング内を掘削して池に流入した崩落土砂を除去した結果、階段は石材が原位置から動いていないことを確認することができたが、護岸石垣は最下段の築石を除いて、上部が流失していた。築石の背面は礫混土となっており、明瞭な栗石層は確認できないが、栗石層に土が流入していた可能性もある。崩落

土砂の層厚は約1.5mを計り、上層は砂質が強く、下層は礫を多量に含む傾向にある。

掘削した3か所のトレーニングは、T2で検出した遺構をシートで保護したのち、埋め戻しを行った。

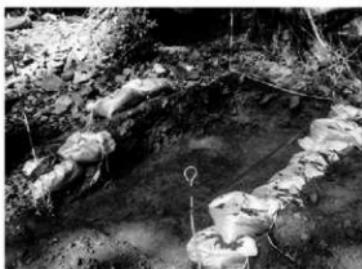
写真28 T 1 完掘状況 西から

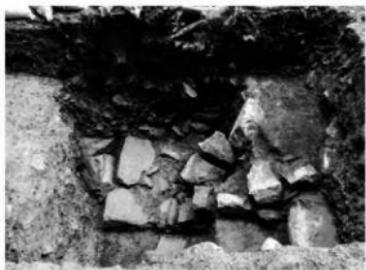
写真29 T 2 完掘状況 北東から

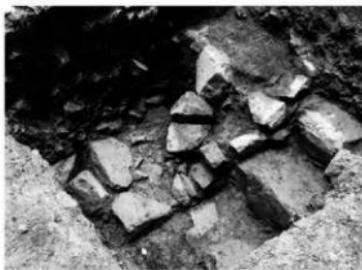
写真30 T 2 護岸石垣検出状況 東から

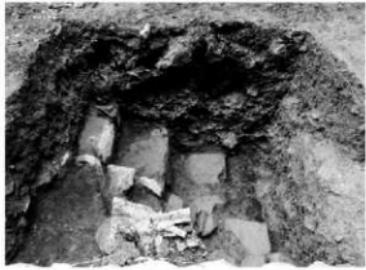
写真31 T 2 階段検出状況 南から

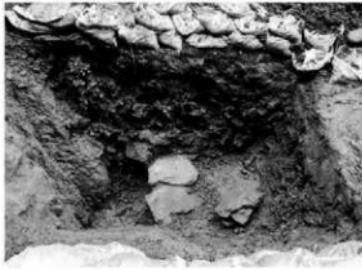
T3は、岩盤と接する雌池の最奥部に設定した。崩落土砂は上層から下層まで礫を多量に含み、被災前の池底面まで約1.5m堆積していることを確認した。最下層近くでは、約40cmの礫を2点検出した。崩落土砂中に混入していたことから、雌池背面の石垣の築石が落下したものと考えられる。

写真32 T 3 完掘状況 北東から

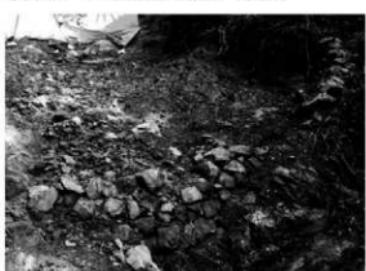
平成28年9月、台風による豪雨のため佐伯城跡（城山）で土砂崩れが発生し、雌池の背面石垣が流失し、池が埋没する被害が発生した。

今回の調査によって、雌池が土砂で埋まっただけでなく、池を構成する護岸の石垣と、背面の土留めの石垣が一部損壊を受けている状況や、石垣の内部構造の一端が明らかにすることことができた。得られた情報をもとに、復旧方法や再発防止のための措置を検討することが可能となった。

写真33 雌池背後の石垣被害状況 北から

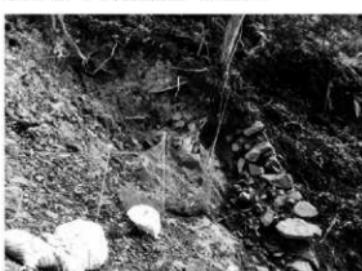
このほか、雌池背面に残された石垣の構造の観察も行った。ただし石垣の背後は土砂の崩落面であり、未だ不安定な土砂が堆積していたため、崩落範囲の端を清掃することで、断面構造の観察を試みた。その結果、石垣は池背面の岩盤を垂直に削り、栗石と築石を積み上げていることが分かった。栗石層の厚さは約50cmである。

写真34 雌池背後の石垣清掃状況 北西から

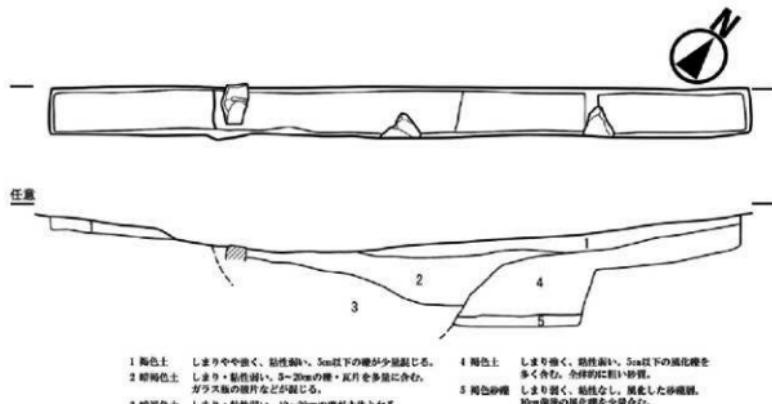
第25図 T1 平面図・断面図 (S=1/40)

調査の結果、石垣の背後は基本的に風化礫を含む整地層で構成されていることが判明したが、予想された暗渠等と認められる構造は確認できなかった。ただし、地表面から約70cm掘削したところで、砂礫層を確認している。人為的なものかは不明だが、この砂礫層が透水層として機能することで、雄池からの排水が管理されていた可能性は考え得る。また、後世の改修により暗渠等が失われた可能性も考えられる。

なお、トレーニングの南西にはガラス瓶と多量の礫・瓦を含む整地層が見られることから、近代以降に一部の補修が行われていることも明らかとなった。

調査後はトレーニングの埋め戻しを行い、石垣から崩落斜面にかけてシートで覆って養生を行った。今回の調査では、石垣の背後に当初想定した暗渠状の構造を確認することはできなかったが、将来の再検討のために現地の保存は重要である。

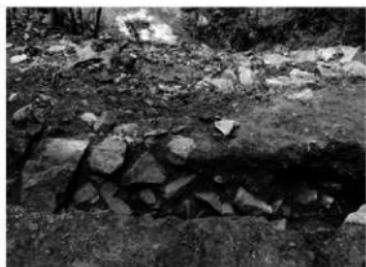
写真39 T1 近代の瓦・礫溜まり 南東から

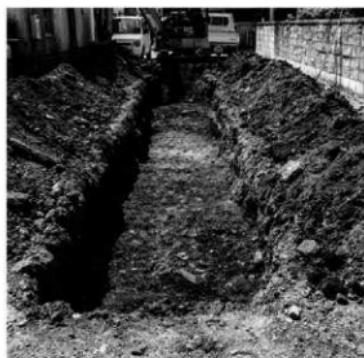
重機による掘削の結果、地表から地下50cmまでに確認した整地層は全てコンクリート片や近代以降の陶磁器を含んでおり、近代から現代にかけてのものであることを確認した。

なお、今回確認した層中には焼土や炭化物を多量に含むものも多かった。船頭町は近世から近代にかけて物流の拠点として大いに栄えた地区である。その一方で火災も頻繁に起き、また番匠川に面していたことから水害も多かった。こうした要因で、開発も頻繁に行われていたことが伺える。

写真41 T 1 完掘状況 北から

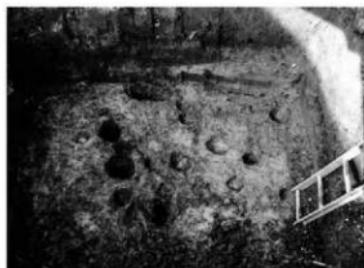
立会調査では、地下約1.2mで掘削範囲のほぼ全面に明褐色の整地層を確認し、その上面で複数の柱穴を検出した。いくつかの埋土には腐食した柱材とみられる木片が含まれる。遺物の出土は見られなかったが、平成2年の発掘調査時と同じ遺構検出の状況であることから、中世の遺構であると判断し、急速平面図の作成を行った。柱穴には深いものと浅いものの2種類あることから、時期差の可能性もある。

写真43 立会調査遺構検出状況 南西から

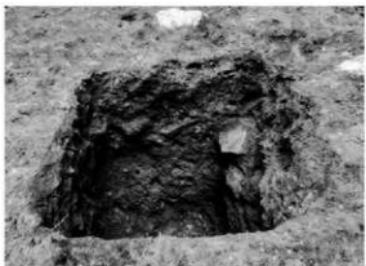
調査の結果、いずれのトレーニチでも近世の磁器小片と瓦片を含む整地層が確認された。さらに雄池に近いT1・T2では、整地層の下位に砂礫層を確認した。これは平成29年度の雄池の確認調査において確認した砂礫層と同様のものであり、人為的なものかは不明ながら、雨水が集中しやすい地形において、地下の透水層として機能した可能性がある。T3では、整地層の下位には岩盤が現れる。

写真47 T 1 土層観察状況 南から

これらの点から、雄池へとつながる通路は、地山と岩盤を掘削したのちに、盛土によって整形した近世の遺構であると判断した。この結果をもとに崩落範囲周辺の排水計画を再検討した結果、掘削を伴う排水施設の新設は行わないこととした。ただし雨水の集中による再崩落の危険性は変わらないため、土のう袋を並べて地表面に仮設排水路を設け、雨水が一か所に集中しないよう誘導する対策をとった。

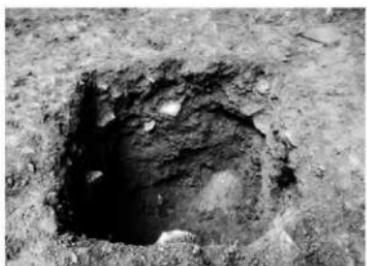
写真48 T 2 土層観察状況 南から

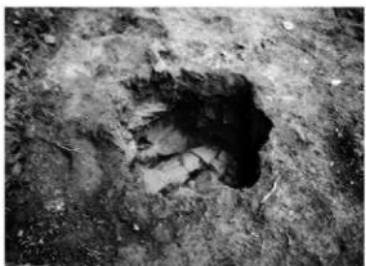
写真49 T 3 土層観察状況 北から

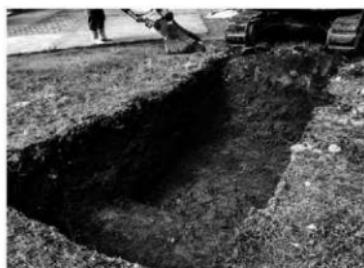
調査は、住宅建設地に2m×5mのトレーニングを設定して行った。重機による掘削の結果、地下約80cmまでは、宅地造成を行う前の畠の耕作土やコンクリート片を含む現代の盛土層が重なっていた。これらの層の下位は、地山と考えられる砂礫層である。なお、現代盛土層の下層部分には、ガラス成分を含む黄褐色砂質土が混じっており、これはアカホヤ火山灰に由来するものと思われる。地山であろう砂礫層の上面は、東に向かって下っているため、その分だけアカホヤ火山灰を含む盛土層が厚く堆積する。調査地周辺の耕地化や宅地化などの際に、地山まで掘削したのち、掘削土を盛土として造成した痕跡であろう。

写真56 T 1 完掘状況 南西から

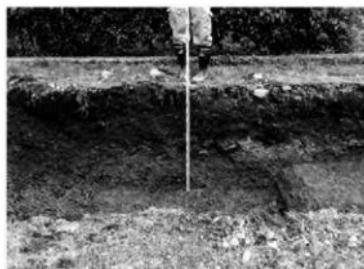
写真57 T 1 南壁土層 北から

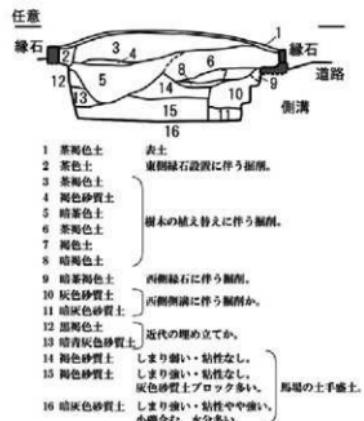
第36図 南壁土層断面図 (S=1/80)

調査の結果、おおむね現在の地表面より上位には近代以降のかく乱を受けていることが判明した。古いものは、おそらく近代に北西側を埋め立てた際の整地によると思われる。その後も現代の側溝や縁石の設置により縁辺部が掘削を受けている。さらに土手中央も大きな掘削を受けていることがわかる。これは昭和30年代以降に樹木の植え替えが繰り返されたことによるものであろう。

これら近代以降の土層の下位に、水平に堆積する褐色～暗灰褐色の砂質土層を確認した。全体に均質で、下層はかなり固くしまり、最下部では地下水位に近いため水分を多く含んでいる。層中から遺物は出土しなかったものの、前述の18世紀以降の陶磁器が本来は土手の盛土に含まれていた可能性が高いことを考えれば、これが本来の土手の盛土層であり、18世紀前半の造築後も改修等を受けて維持されてきたと考えられる。ただし、今回の調査で確認した砂質土層が、土手の最下層ではない可能性もある。調査期間等の制約もあり、さらに下層の掘削は行えなかったが、最下層には杭や敷石など何らかの地業が施されている可能性も否定できない。

今回の調査では構造の全容を解明するには至らなかつたものの、近世の絵図や古記録で伝えられる馬場の土手は、盛土の一部が現地に残存していると考えられる。そのうえで、調査の契機となった道路の拡幅工事の影響は、近代以降の層中にとどまるこことを確認した。
