# 平安京左京内5遺跡

平安京跡研究調査報告

第22輯

### 平安京左京四条三坊十三町跡

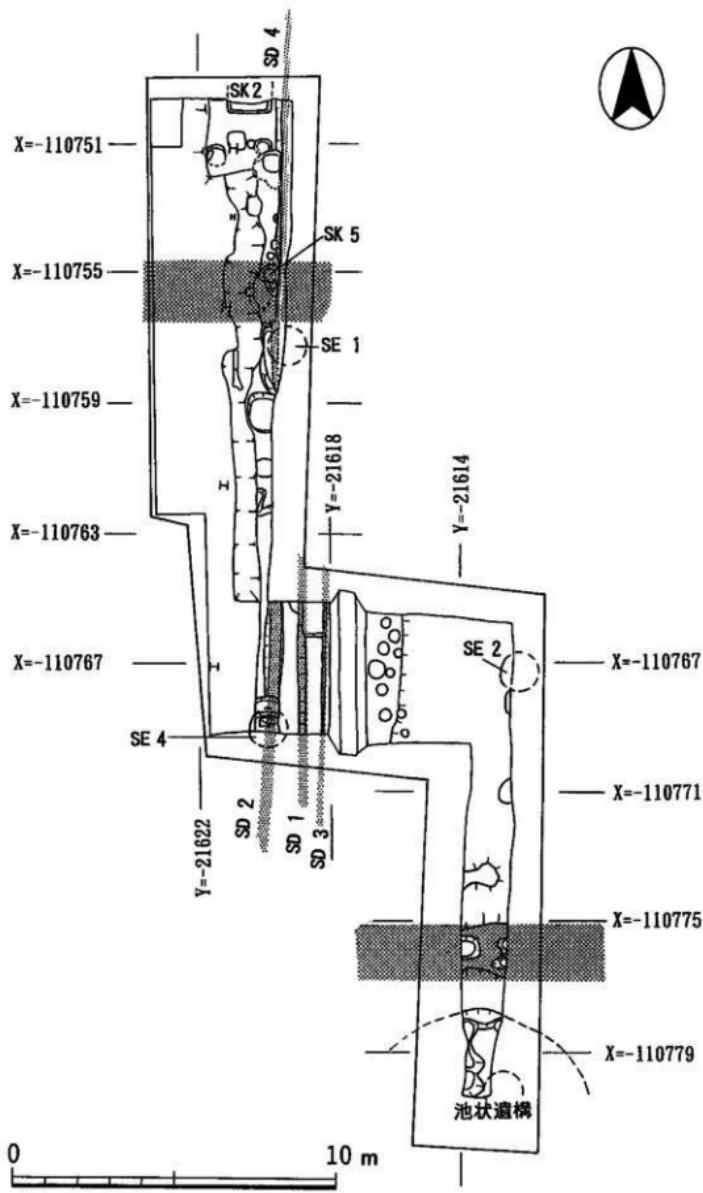
第7図 第1次調査全体図

第一次調査の調査地は、旧協和銀行の東側部分と、旧三井銀行の東側の部分であって、そこに調査可能な最大限のトレンチを設定した。そのためトレンチは南北に長い二つのトレンチを中心で繋ぐ形となり全体としてクラシク状のトレンチとなつたので、それを北トレンチと南トレンチとした。この二つのトレンチは東西に10mほど離れているため、北トレンチの南端と、南トレンチの北端を繋ぐ形で東西方向の中央トレンチを設定した（第7図）。

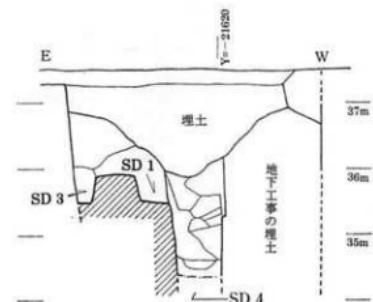
第9図 中央トレンチ北断面図

北トレンチの南端と南トレンチの北端を接続する形で東西11m、南北幅6mの中央トレンチを設定した。このトレンチの中間部分には、既に建設工事のためのH鋼が南北方向に一列に打ち込まれ、その上部は薬剤を注入して固めていたため、この部分を土手状に残して東西の部分を掘りさげた（第9図）。

このトレンチの層序の状況は、北壁の断面で明らかのように、地山はH鋼の基部の位置が最も高く、東側と西側に向かって低くなっている凸状になり、堆積の様子が違っている。

H鋼の西側の堆積は、上下二つの堆積であるが、この断面の部分を北トレンチの南端の断面にあわせてみると、上半分の堆積は、北トレンチで見た三つの大規模な掘削のうち、四回目の掘削で削平された跡の堆積である。従ってこの下半分の堆積が最も古い土取りの掘削で、その跡に埋め戻したものであることがわかる。この下層堆積は焼土と炭泥じりの粘質土との互層が主となっており、縦部の扇面向付け（125）や焼塩壺、京焼碗などが出土している。特に上から5層目の黒色粘質の炭化層、6層目の暗褐色灰土、8層目の暗灰色粘質土からは完形に近い魚骨や鱗が多量に出土しており、魚類の同定と出土状況からみられる食文化史的な考察については渡辺謙教授に依頼し、第5章に報告して頂いた。

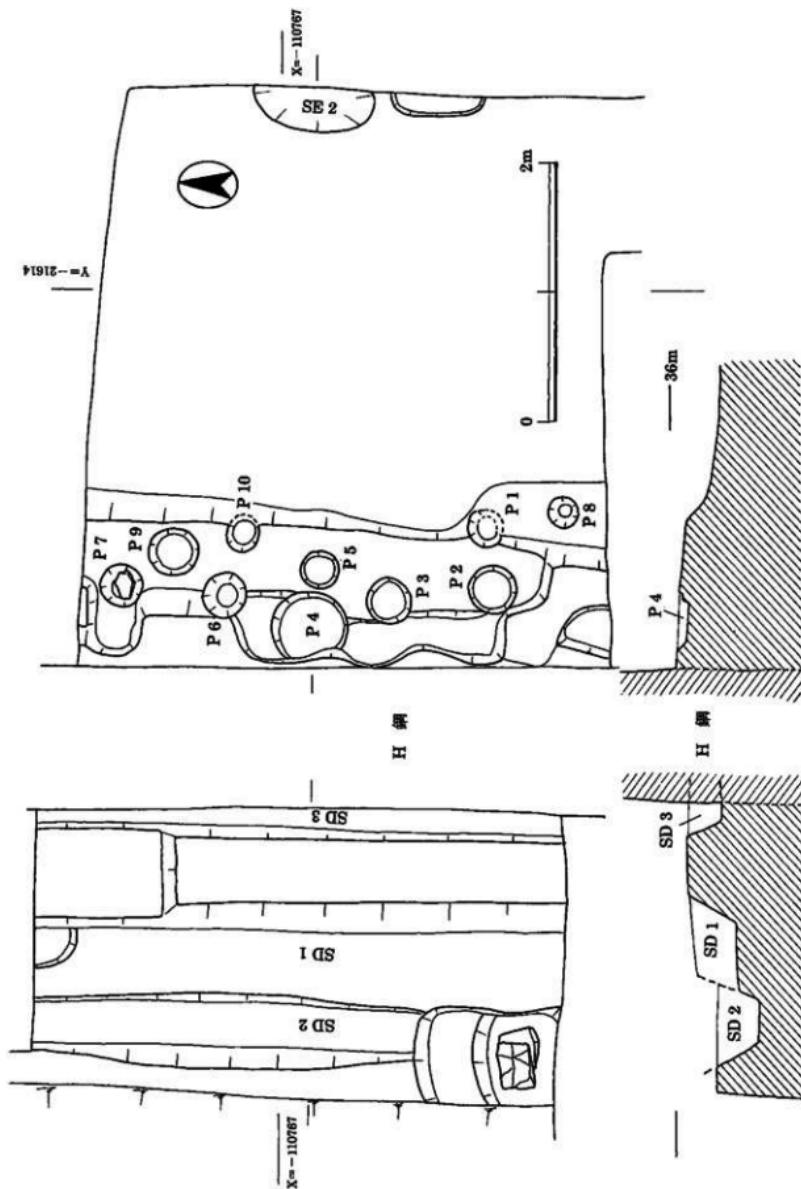
第10図 中央トレンチ平面図

柱穴（P01～P10） H鋼列の東側で10個のピットを検出したが、殆どが同じくらいの大きさであること。同一方向に並ぶものがあること。ピットの中に石を据えたものがあることから柱穴群と見られる。この地山は黄褐色砂礫土である。

この10個のピット群を柱穴列と見ると、P02・05・07・09の三つと、P03・06・07の三つがそれぞれ一列に並んでおり、或いはP01とP10とが並ぶかもしれない。しかしいずれも若干東に振っている。ピットの中には土器の細片が多いが、P05では16世紀末から17世紀初めの土器が出土しており、柱穴列はそれ以後に構築されたものと見られる。

この柱穴列の位置は、四行八門の西二行と西三行との境界の推定中心線からは6m東に離れているが、現在の第町と坂東屋町との町境に一致しており、町境に関する築地のような施設と考えられる。またH鋼から西側の3本の溝のうち、特にSD01はこの町境に関係するものと見られる。

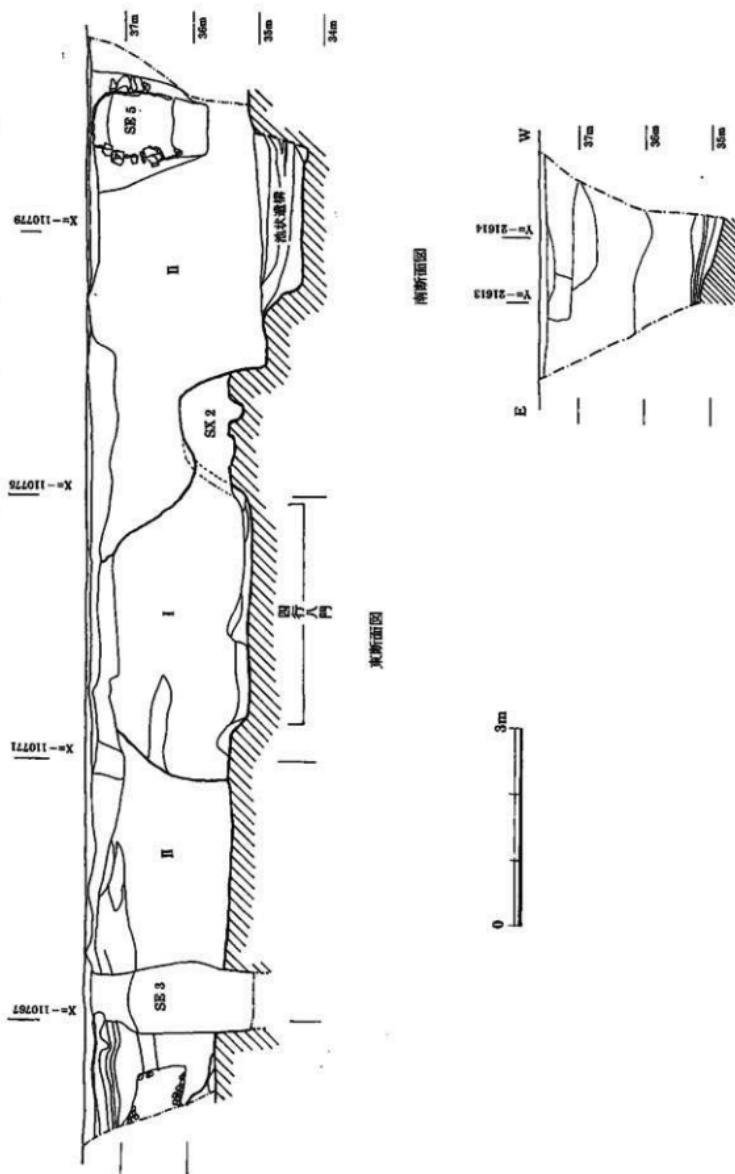
第11図 南トレンチ断面図

このトレンチで検出した主な遺構は、上記した境界に関連する畦状の遺構（SX02）、井戸（SE05）、土器溜りと池状遺構である。

**SX02 南トレンチ** の中央から南寄りの位置で検出した、東西方向の畦状の遺構で、現地表下2mである。黄褐色砂泥土の地山を削り出した形で、幅2m、高さ50cmである。畦状の上面には浅いピット状の窪みがある。トレンチの東壁断面で明らかなように、この畦状の高まりから北側に3mの幅で30cmほど低くなっている。それから北側にまた高くなっている。北側で高くなった所には畦状の高まりは見られない。平安京条坊の計測では、丁度この3m幅の低い部分が四行八門の、北四門と北五門の境界線に一致しており（第4図）、同時に現在の長刀鉾町と筈町との町境とも完全に一致している（第3図）。

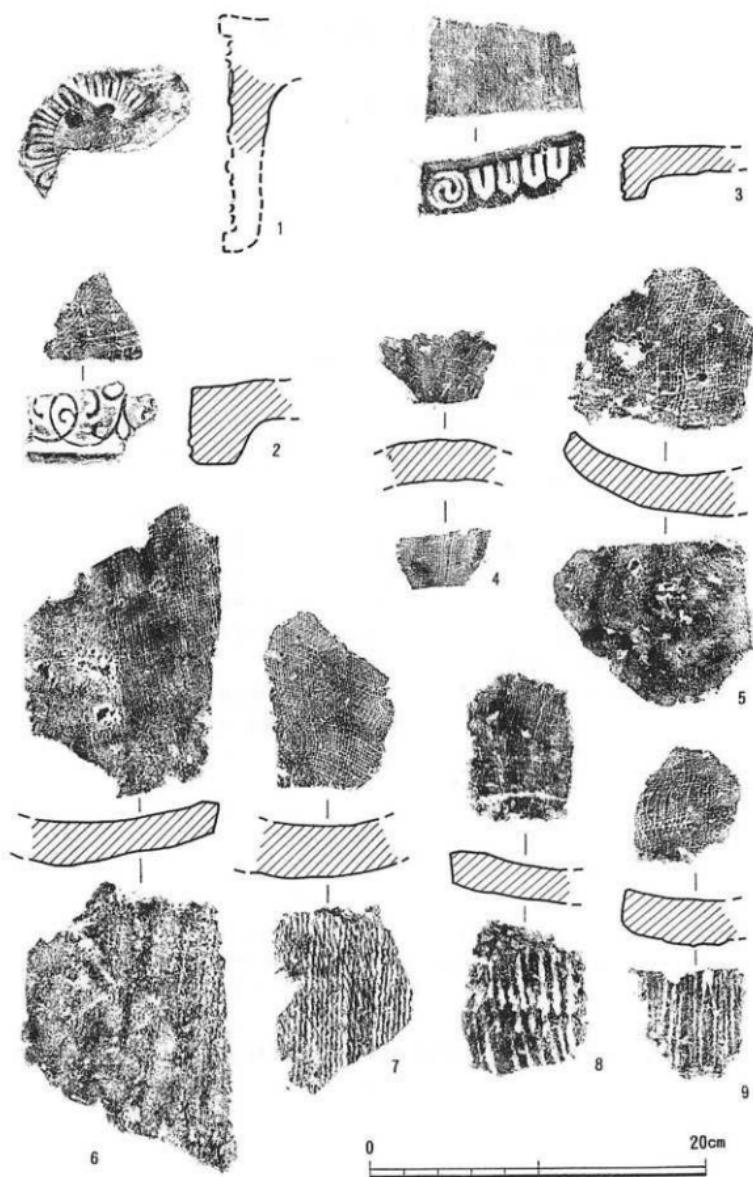
第12図 出土瓦類

瓦当文様のある平安時代後期の軒丸瓦が1点、軒平瓦が2点、その他丸瓦・平瓦片もあるがいずれも搅乱土（V層）からの出土である（第12図1～9、図版第13）。

1は複弁八葉蓮華文軒丸瓦で弁の中央に縱線があり、明確な複弁となっているが弁間文は短い縱の線に省略されている。中房は花弁よりも若干低くなつており、1+6の蓮子がある。瓦当裏面には指圧痕がある。瓦当面に瓦筋の傷がある。この瓦筋と全く同じものが朝堂院跡と内裏内郭廻廊跡の調査で出土しており、その文様では蓮弁と周縁の間に二本の圓線にはさまれた珠文帯がある。北トレンチ搅乱層から出土。12世紀後半の平安時代後期の中央官衙系瓦。

2は森ヶ東瓦窯産の均整唐草文軒平瓦。左右から反転して中央で交わる唐草文で、各単位には小さい枝葉が内側に巻いてある。茎の分かれ目には蕾のような表現がある。本来は瓦当上縁に周縁があったが瓦筋がずれて唐草文の上部が欠けてしまい、上面にすぐ布目がある。瓦当下端は幅広く、深く削った顎面には朱が塗られている。胎土に小礫が混入する。全体に赤褐色に火中して硬質になっている。類似した文様の瓦は豊樂院跡や法勝寺などで出土しているが、中央で交差した右側の唐草の内側に小さい枝葉がある類例はない。中央トレンチ西側の堆積から出土。12世紀後半の平安時代後期の中央官衙系瓦。

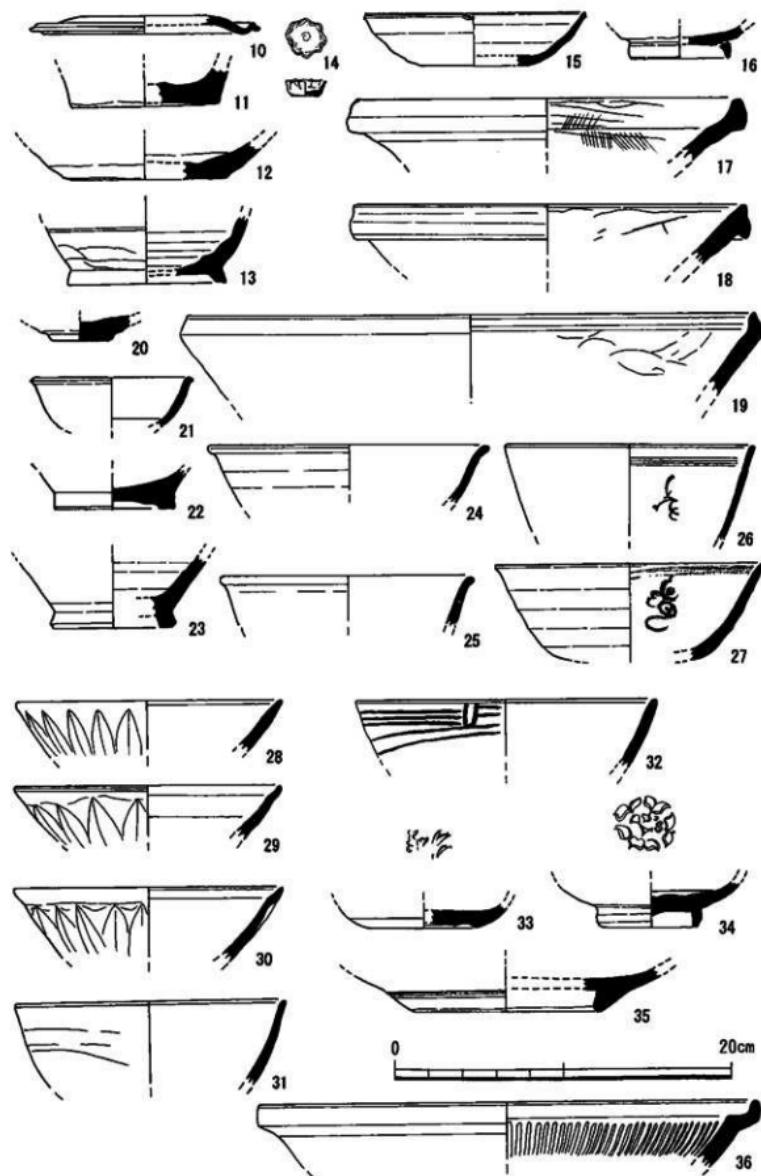
第13図 北トレンチ出土遺物 (1)

今回の調査で出土した須恵器は7点だけ（第13図10～13.17～19）、いずれも北トレンチの出土である。10は福平な蓋で先端部が上に反転し、外面天井部にはヘラ削り痕がみられ、口縁部が斜めに外開きになる杯Bの蓋。口径13.8cm、残存高1.05cm。焼成良好、胎土密で淡灰青色。北トレンチの排土出土で、9～10世紀の平安時代前期。13は蓋の底部で、高台直径9.5cm。高台内面を斜めに削り、高台直上はヘラ削り痕がある。北トレンチV層出土。

17～19は13～14世紀の東播系の製品で、17は口縁部外面が玉縁状に幅が広くなる。北トレンチV層出土。18は口縁下部が三角状になり、幅も広くなる。神出II-2の段階。19は口縁部を「く」の字に内曲する、唯奈古の東播系の鉢である。神出III-1段階の13世紀前半から後半とみられる。破片であるため片口は不明。いずれも北トレンチV層出土。

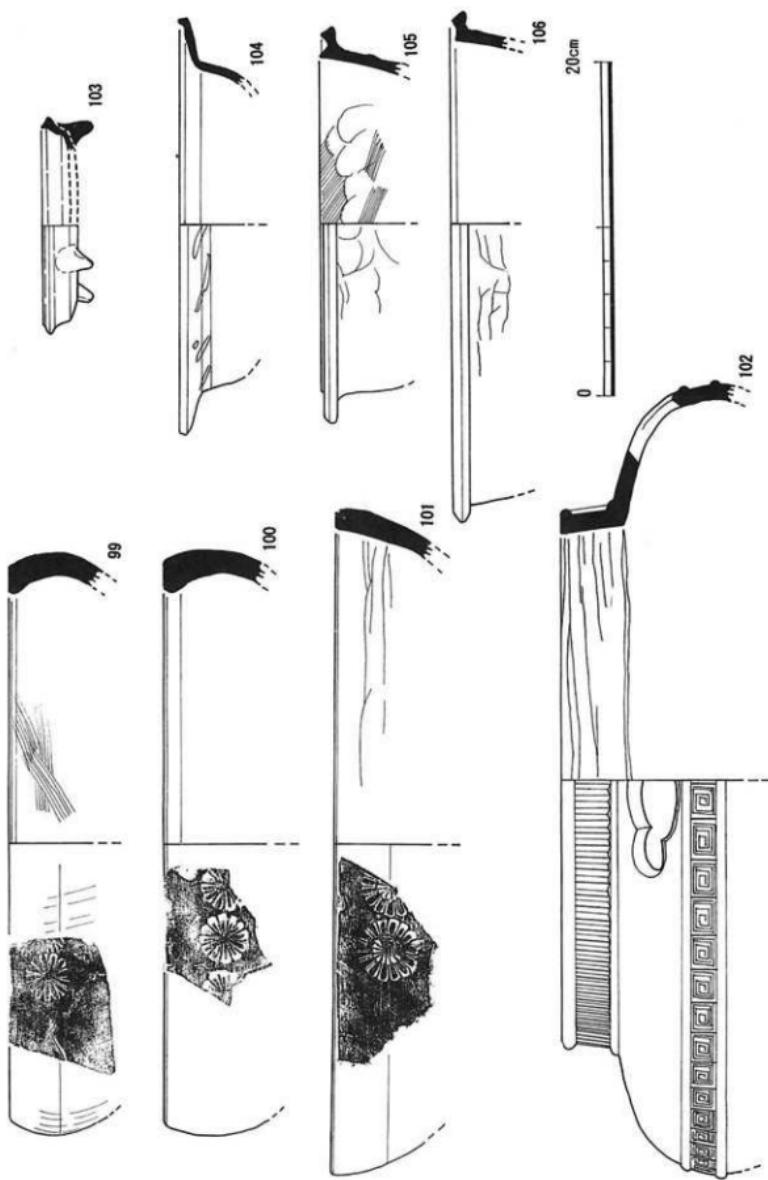
第16図 北トレンチ出土遺物 (4) 瓦質土器

第16図99～102は火鉢で99～100は北トレンチSK01出土。口縁を内傾する浅鉢Ⅲタイプの14世紀中頃。101は北トレンチV層出土。口縁部は直径40cmでやや厚いが外反せず、菊花文のスタンプを押す浅鉢Ⅰタイプの火鉢で13世紀後半。102は北トレンチV層出土の風炉Ⅱタイプ。口縁部は直径32cm、直立した広口の肩の張った短頸壺で、火窓がついている。胴部の破片は北トレンチのSK01から出土したものと接合した。上下二条の突帯の間に方形の渦巻き文を入れる。15世紀の室町時代前半。103は北トレンチV層で出土した三足の盤。口径11.8cm、高さ3cm。黒灰色で胎土は密、焼成は良好。外面は灰黒色、内面は白灰色。室町時代前期後半、15世紀前半とみられる。104は口径24cmで内外面とも黄灰色。17世紀の鍋。105・106は15世紀後半の鍋。いずれも北トレンチV層出土。

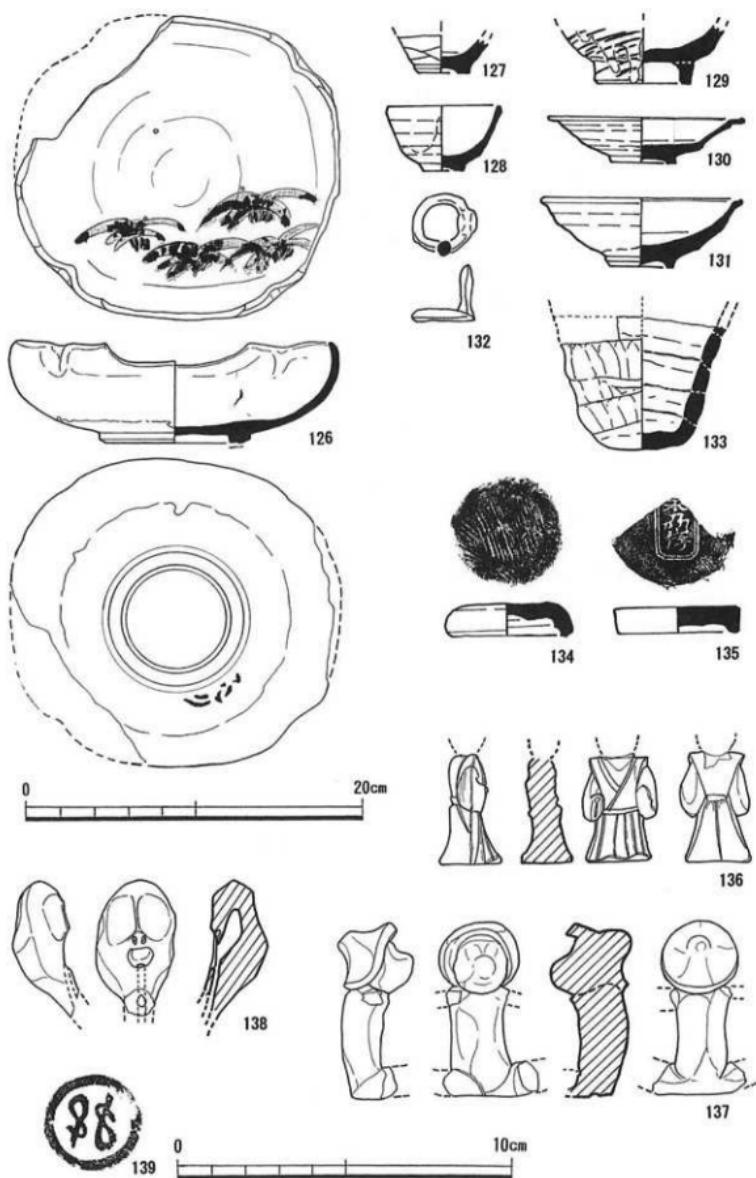
第18図 北トレンチ出土遺物（6）土製品

第18図137は北トレンチ擾乱層（V層）出土。編み笠を被った人形。高さ5.2cm。138は北トレンチ出土の人形。丸めた土を指先で捻って顔を作っているが首に棒を突き刺す穴がある。顔の長さ4cm、幅2.3cm。胎土密、焼成良好。136は南トレンチ東壁出土。羽織、袴姿の伏見人形。残存高3cm。139は泥面子。132は北トレンチ南端

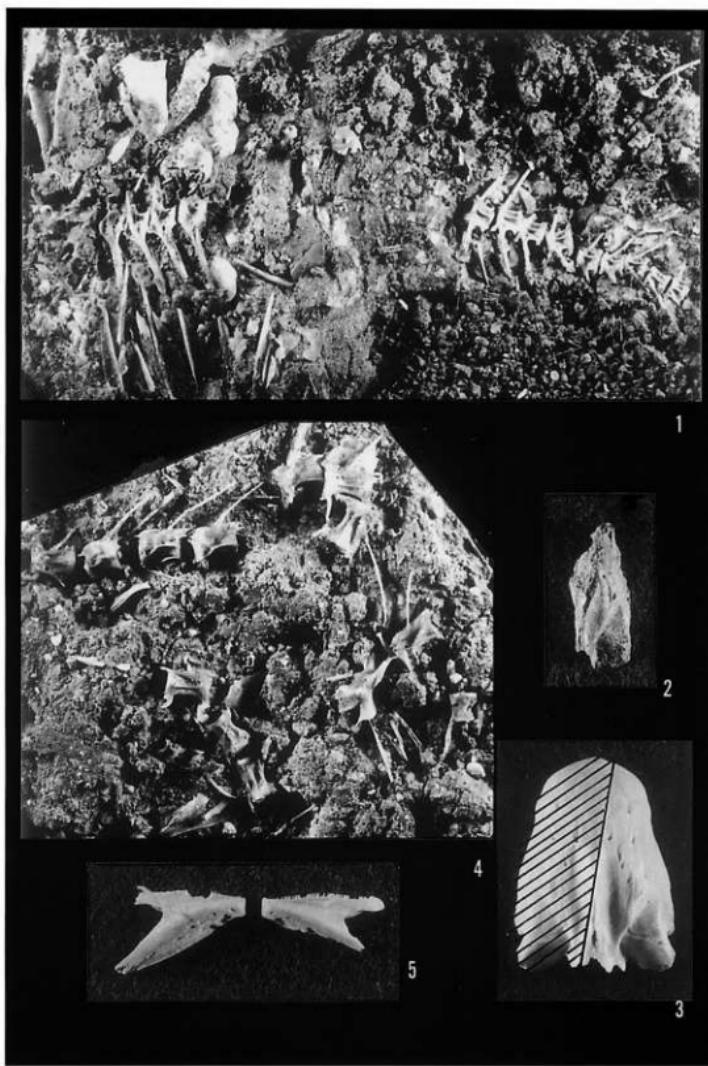
魚骨（実大）

1：マダイ脊椎骨出土状態、2：同顎骨、3：同参考資料、4：サバ脊椎骨出土状態、  
5：同下顎歯骨。

マダイは図版19-1にみられるように、途中に発掘中の欠失があるものの、脊椎骨が連続した状態で検出されている。その一方でその直下にみられる魚鱗はその方向が逆である。したがって調理に当たってまず鱗を落とし、次いで三枚におろされて一緒に捨てられたこと、または塩焼きなどで食べられた後に捨てられたことが推定される。

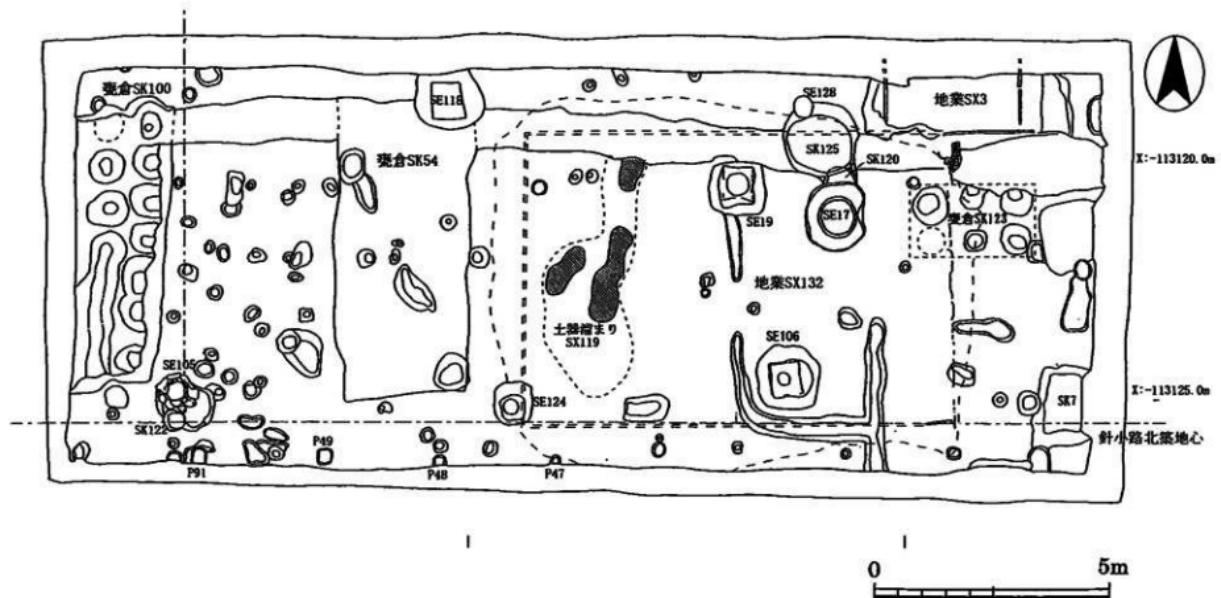
第3図 平安京左京九条三坊一町遺構平面図

確認した遺構群は、九条三坊一町の宅地内建物に関わる地業である。それらは調査区の中央より東側に分布する。地業SX3は、調査区北東隅で一部分だけ確認した。掘形は、東西4.7m、南北1.5m以上で深さ0.6mを測る。掘り形の壁際には幅60cm、厚さ4cmほどの横板を据え、南壁だけ板材が残存した以外は痕跡をとどめていた。板は壁際沿いに幅40～50cm、10～20cmの溝状の掘り込みを行った後に板を横に据えて建て並べ、板と掘形の間を土で突き固めて固定されている。板で囲まれた内側には径8～20cmの河原石が底から25cmほど充填され、その上を厚さ20cmほどの2.5Y4/2暗灰黄色砂泥があり、更に板の上面まで2.5Y4/2暗灰黄色砂泥（土師器を多量に包含、炭化物を混入）で覆われている。なおこの地業の東南隅で河原石を除去した下から、東西90cm、南北35cm、深さ12.3cmの長方形を呈する土壙状のもの1基を検出した。その南壁と東壁は平瓦を立て並べ、底にも平瓦凸面を上にして敷いてあるのを確認した。これは地業に関連するものと考えられるが、性格は不明である。

この地業SX3の西南で地業SX132を確認した。掘形は東西11m、南北8m、深さ60cmを測る。これも掘形の壁際には板材の痕跡が確認できた。特に東壁では、縦板と横板を組み合わせ、しかも一定の間隔で杭の痕跡も確認できた。板材の内法は、東西9.9m、南北6.4mの規模を測り、板

幅6.5cm、厚さ4cmほどである。底の壁際には幅60cm、深さ20cmほどの素掘りの溝が四周を巡り、板材を止める掘形となっている。板で囲まれた中は、拳大の河原石で充填されていることは、SX3と同様であるが、地業の上面まで認められることとなる。また川原石群には、積まれた列状に配列したような痕跡が見られなかったことから、一度に乱雑に積まれたものと考えられる。なお河原石群内から、平安時代中期と後期に属する軒平瓦が3点出土した。南壁沿いの板列は、針小路北築地心の想定線とほぼ一致する。このことからこれらの遺構の範囲は針小路を取り込んで南に広がっている可能性が極めて高い。

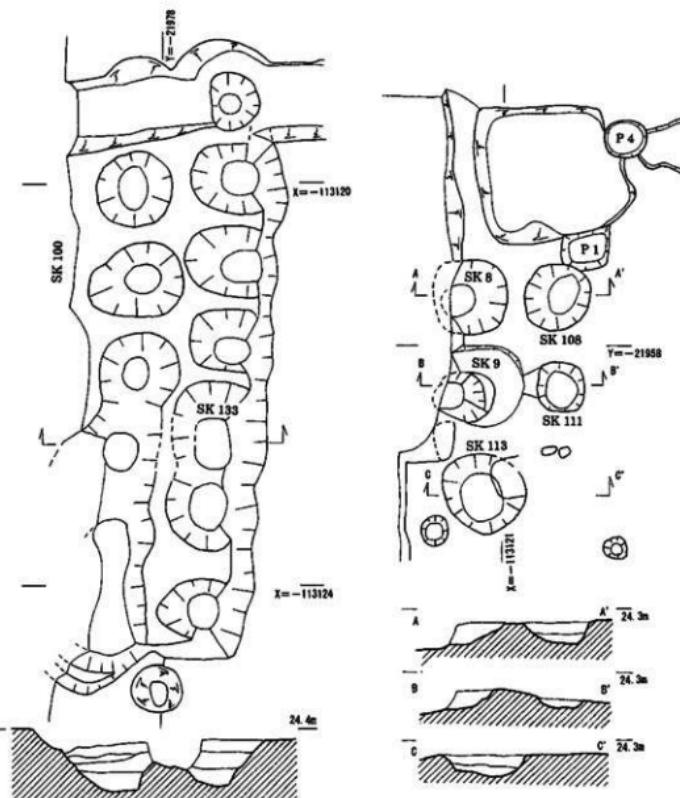
第4図 堺倉SK100、SK54遺構図

壺倉2基を確認した。壺倉SK54は、調査区中央西寄りで認めたものである。東西2.75m、南北6.5mの長方形を呈し、その底部には東西3列、東から7基、中央9基？、西7基と計33基の壺の据えつけた痕跡が認められた。底までの深さは東側1列が10cmであるのに対し、他は25cmと西が一段深くなっている。壺の据えつけた痕跡は東西2列が径90cm、深さ30～35cmの半球形であり、中央が径55cm、深さ40cmの半球形と、径が一回り小さいのに対し、深いことが特徴といえる。痕跡内には、壺は既に抜き取られ、ほとんどとどめていなかったが、一部壺の破片が出土した。

壺倉100は調査区西端で全体の2/3を確認した。東西は2.25m以上、南北6.5mの長方形を呈し、その底には東西2列以上、各々7基、計14基以上の壺据付痕跡が認められた。底までの深さは28cmほどでSK54のような底の深さをえた段は認められなかった。壺据付痕跡は、抜き取る際に肩部が崩れて遺存状況はよくないが、大部分東西幅90cm、南北幅70cmの円形ないし、やや梢円形を呈し、深さ33cmほどを測る。なお東西南隅のものだけが東西80cm、南北60cm、深さ28cmと一回り小さい。これも壺が据わったような状態ではなく、僅かに破片が出土するに過ぎない。これ以外に上述した2基の壺倉のように全体を掘り廻めたものではないが、壺を3基（南側は2基だけ）、南北に2列並べたものを調査区東端付近で確認した。北側のものは径が80cmほどで深さが25～35cmの半球形であるのに対し、南のものは径が50～75cm、深さが13～30cmと半球形を呈し一回り小さい。これらも壺が据わった状態では確認できなかったが、痕跡内からその破片が出土した。この他地業132の西端の上面で、鎌倉時代初頭の土器溜119を確認した。東西2m、南北5mの規模で不定形を呈し、10cmほどと浅いが土師器皿を多量に密集した状態で確認した。また調査区東南隅で長方形の土壙SK7を確認した。東西1.4m以上、南北1.7mで深さ30～35cmを測り、底はほぼ平坦である。壁はほぼ垂直に立ち上がって、特に施設は認められなかった。遺物の出土は目立たないが、鎌倉時代初頭～前半のものと考えられる。
