史跡 高天神城跡
基本整備計画策定報告書

静岡県大東町教育委員会

史跡高天神城跡基本整備計画策定報告書 目次

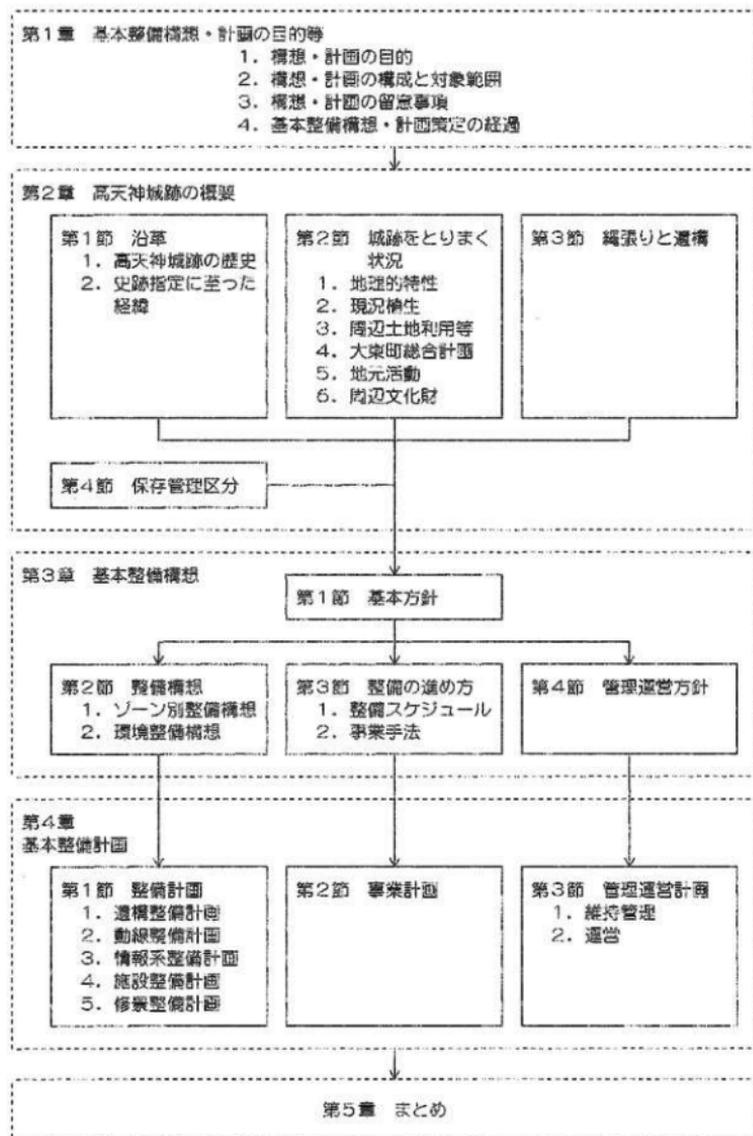
図1 全体の構成

この構想・計画は、大きく高天神城跡の概要、基本整備構想、基本整備計画の3つから成る。(図1参照)

「高天神城跡の概要」では、高天神城跡の沿革や現在の状況、縄張りと遺構の確認・評価、前提となる保存管理区分について整理している。

「基本整備構想」では、高天神城跡と城跡の環境としての周囲、六砦など関連史跡を対象範囲とし、その整備方向を示している。(図2参照)

「基本整備計画」では、基本整備構想を踏まえ、概ね高天神城跡を対象範囲に、構想をより具体化した計画について述べている。

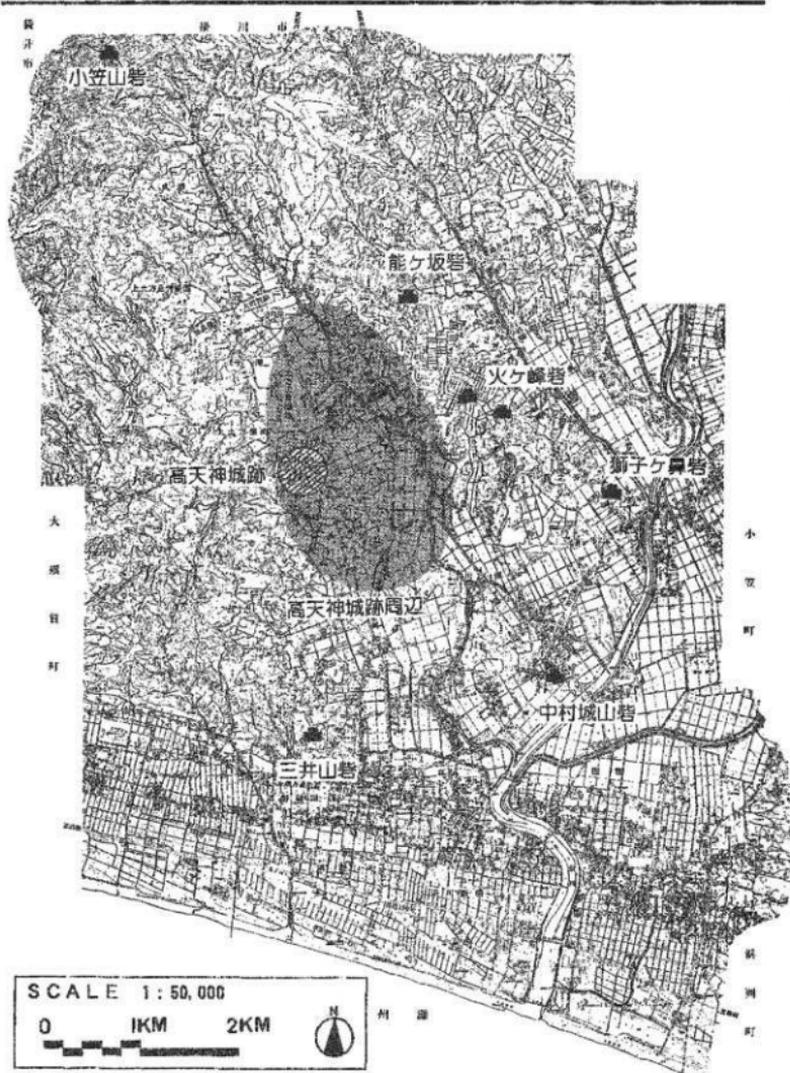
図2 構想・計画の対象範囲

※火ヶ峰砦の位置に関しては、2説ある。

※関連史跡に関しては六砦以外にも多数存在する。

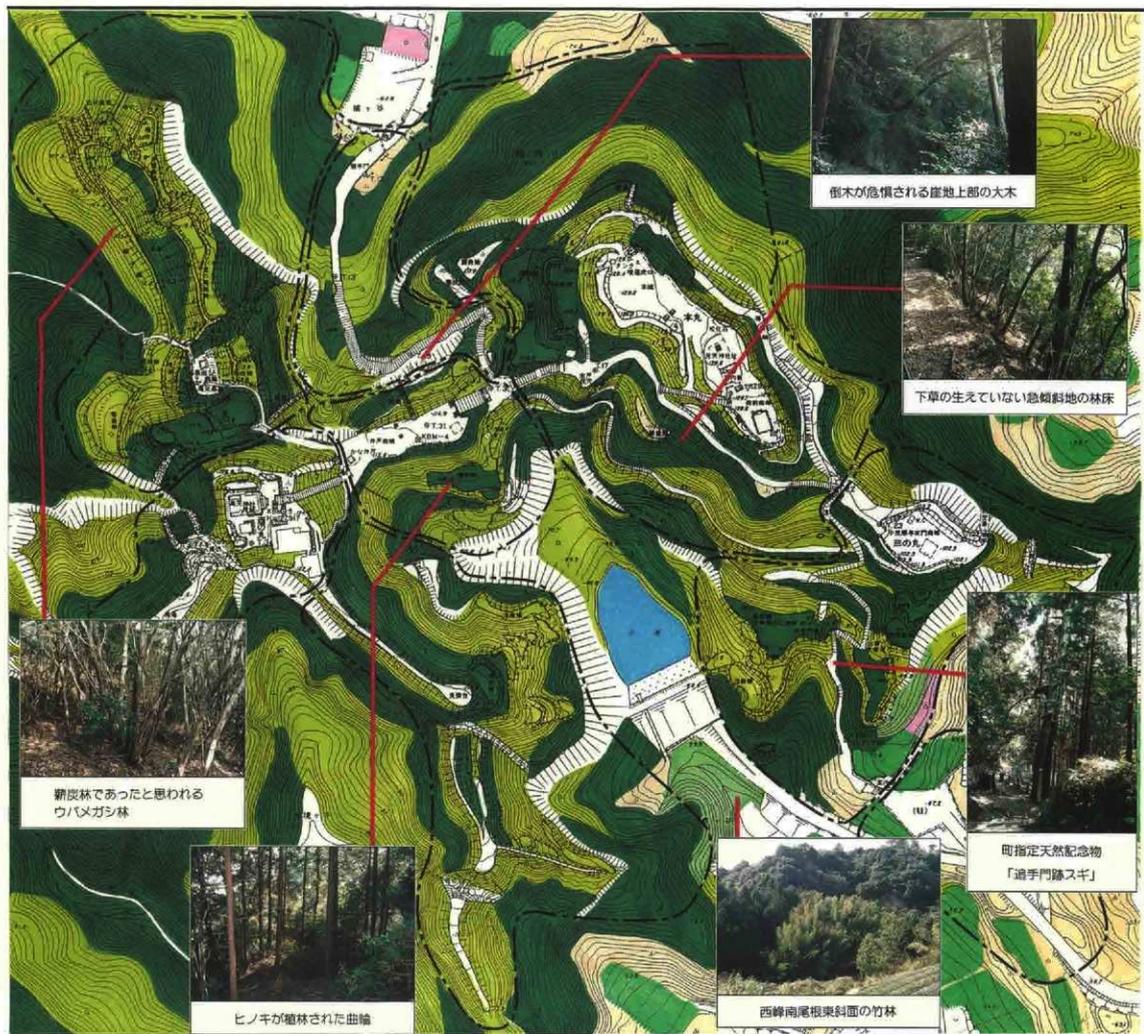
図4 植生図

高天神城跡は遠州灘に面した標高約130mの低山で、本州中部の温暖な海岸地帯に見られるヤマモモ、ウバメガシ、スダジイ等の常緑広葉樹林が多くを占めている。高木にはほかにアカガシやクスが、低木類ではヤブツバキ、タイミンタチバナ、アオキ、カクレミノなどの常緑広葉樹が見られる。(図4・5参照)

これら常緑林のため林床は薄暗く、表土流出と相まって、急傾斜地では下草が繁る林床土壌が形成されていない箇所が多い。下草としてはコシダやヒトツバなどのシダ類やササ類が、光の届く場所ではヤブランやホウチャクソウがある。

常緑広葉樹林の中にあって、北の搦手門から西の丸にある高天神社に至る参道や伝追手門付近は、神社としての雰囲気づくりのためと思われるスギが植林され、樹齢100余年から20年くらいのスギ林になっている。また、搦手道やかな井戸付近にはカエデ、モミジも数本植えられている。その他の人工林としては、小さな曲輪などの平地にはヒノキ、本丸にはマツやヤマザクラ、西の丸から南西へ向かった馬場にはウメが植栽されている。また、園路脇や本丸、三の丸などの広場脇から日照の良好な場所にはムラサキシキブやハギ、ミツバツツジ、タラノキ、リョウブなど、低木類の落葉広葉樹が植栽されている。

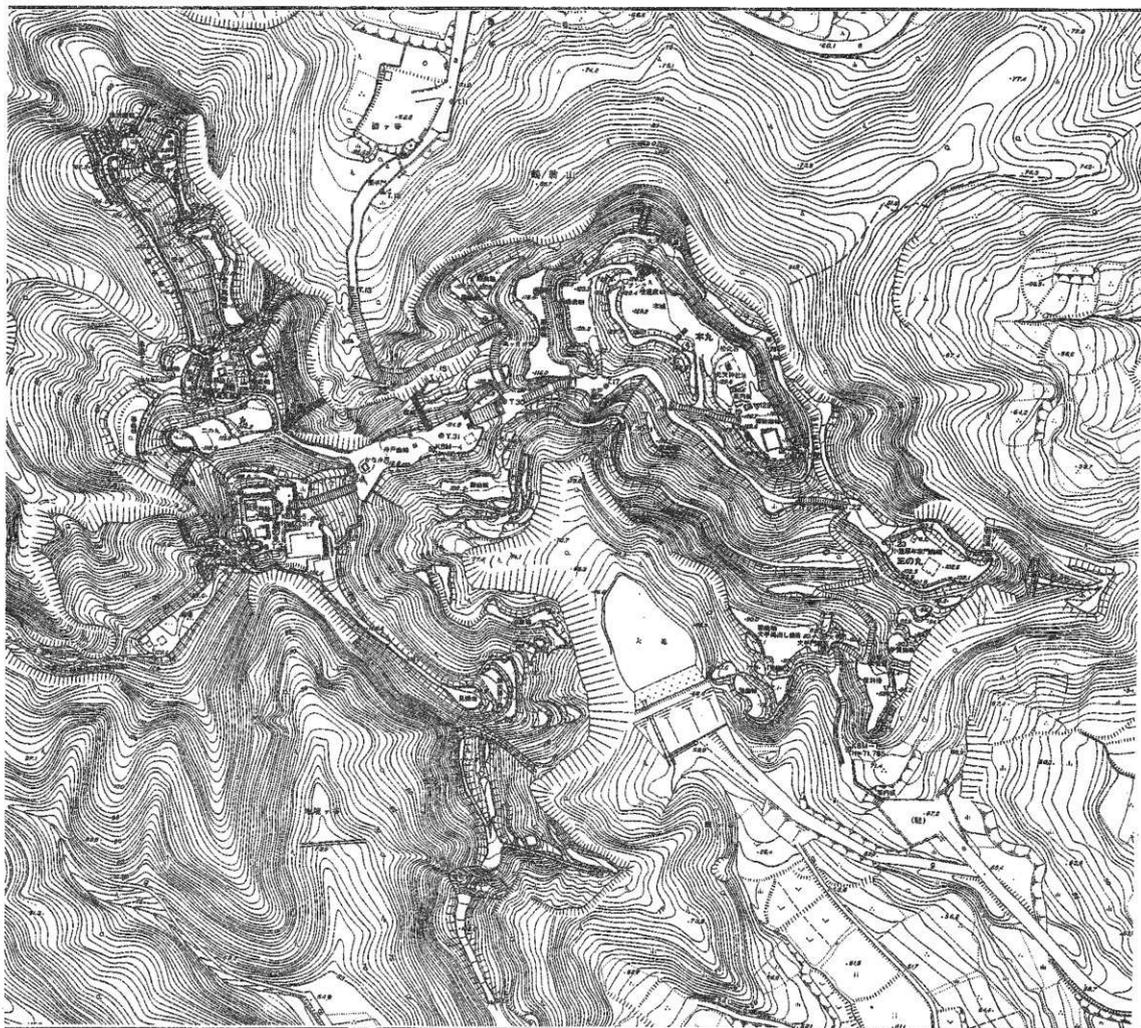
图12 等高图

一般に本丸（主郭）とされる東峰の最高所が130.6m、現在、高天神社が鎮座する西峰の主郭（二の曲輪・西曲輪・丹波曲輪）の高さが129.6mで、両峰はほぼ等しい高さである。（図12参照）

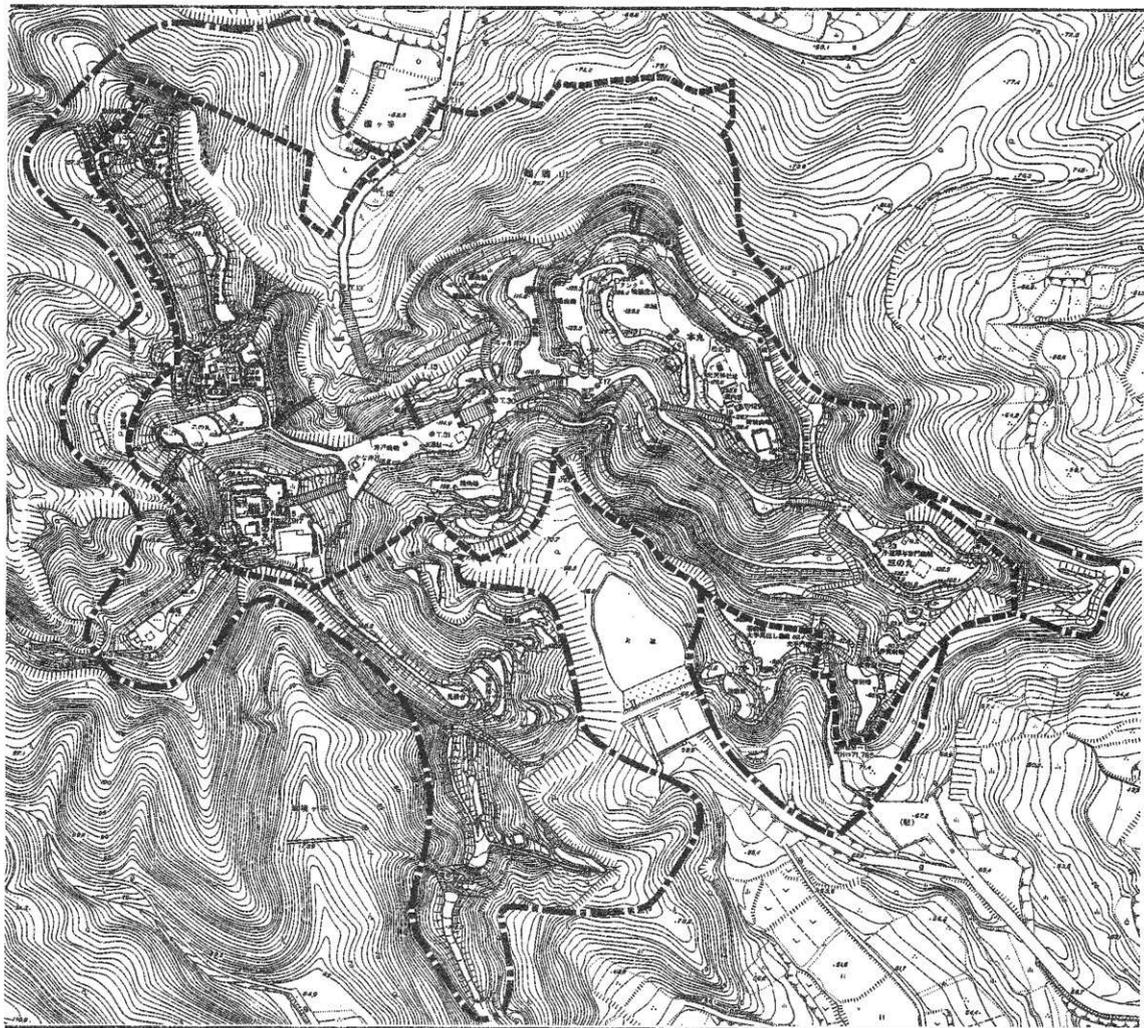
图13 保存管理区分A·A'

現在、国から史跡指定を受けている範囲(50,473㎡)については、史跡の保存及び整備管理上必要なもの以外の現状変更は認めない。但し、この範囲はすべて高天神社の所有地であるため、現在建てられている高天神社の建造物の建て替えは、その同一場所において認める。この場合、文化財保護法に従い、所定の手続きを経るものとする。さらに、史跡の保存管理上支障がない限り、もしくは、史跡の遺構に影響を及ぼさない限り、祭礼等神社に関する行事は今までとおりとする。(この範囲をA地区とする)(図13参照)

次に国史跡指定地外の遺構の地域については、今後追加指定の措置を早急に講ずる必要がある。また、今後、保存管理及び整備に関連する遺構確認調査や研究などで、測量図や縄張り図に表れなかった新たな遺構が発見されることも有り得るため、新発見の遺構についても追加指定していく必要がある。指定後は、現在史跡指定されている地域と同様の保存基準を適応する。(この範囲をA'地区とする)(図13参照)

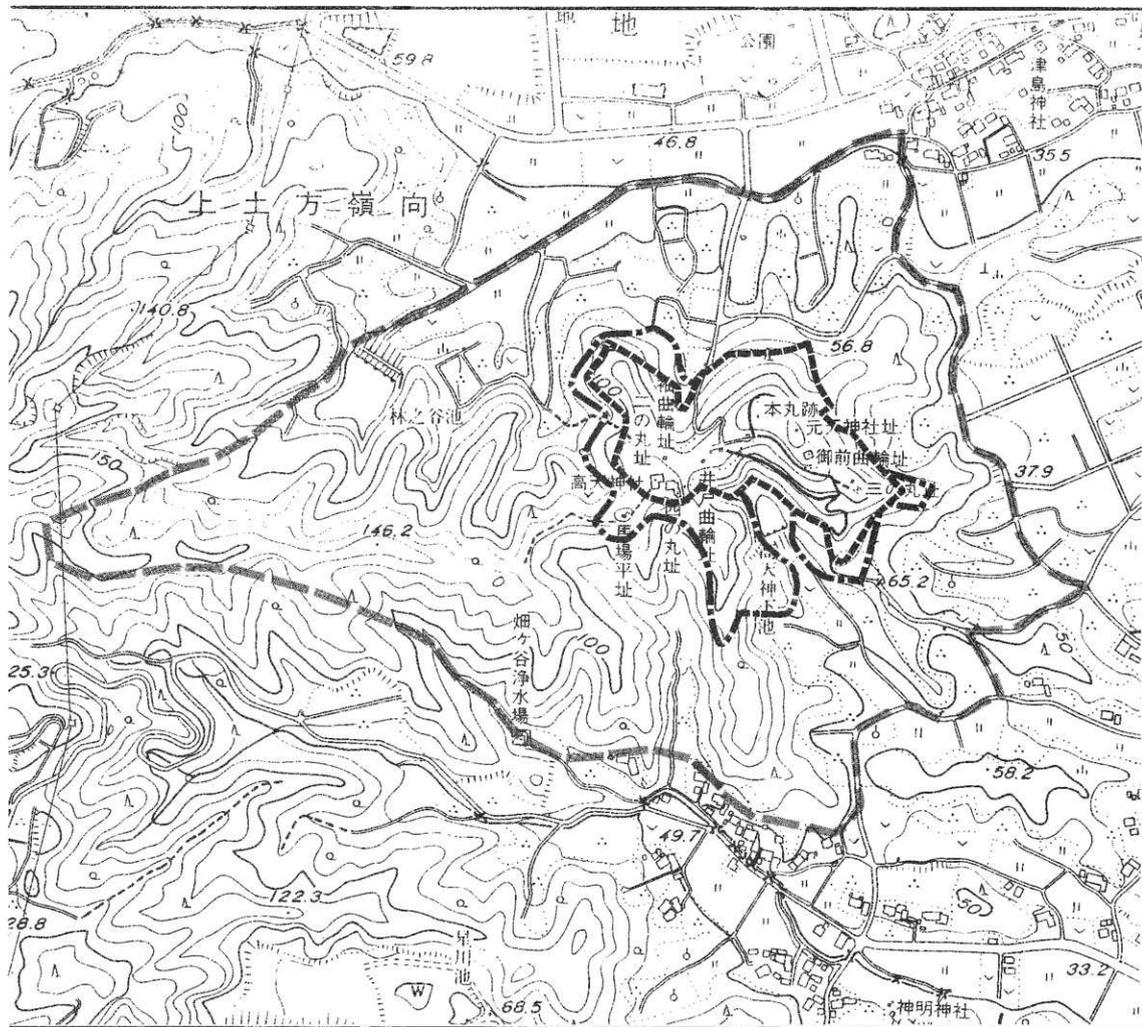
图14 保存管理区分B

高天神城跡周辺の地域についても良好な環境を維持するため、景観保全、緑化等について協力を求める。(B地区とする)(図14参照)

凡 例	
	保存管理区分A
	保存管理区分A'
	保存管理区分B

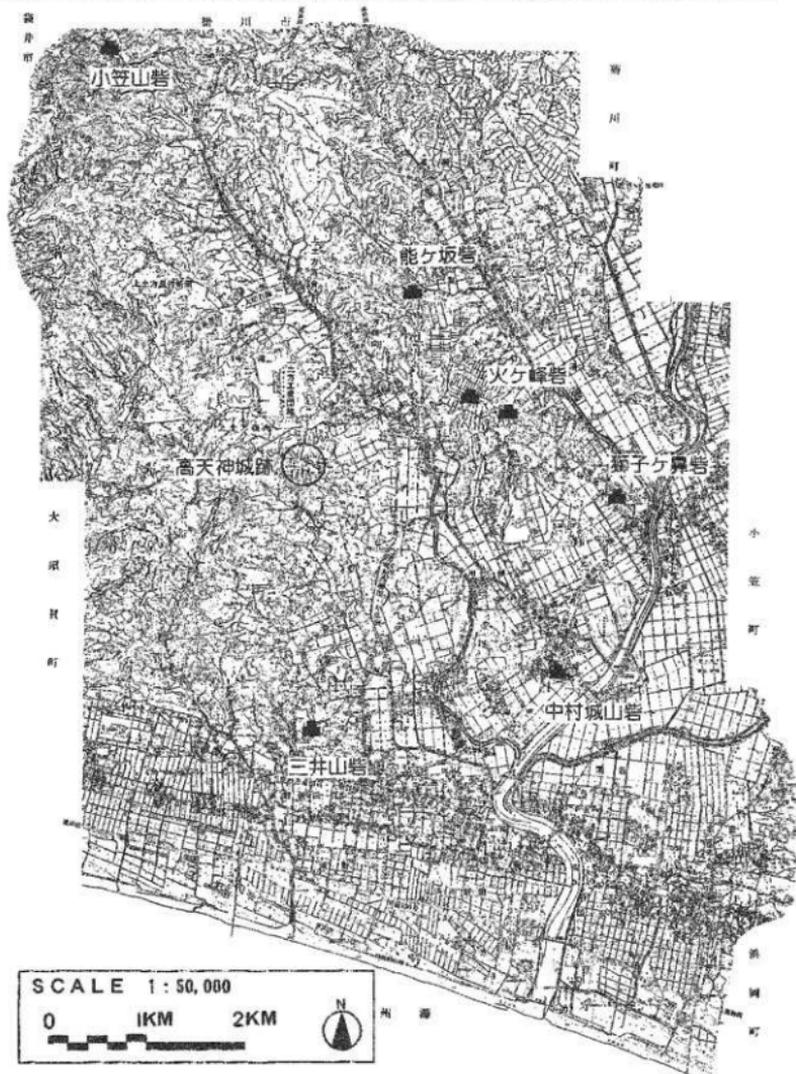
図15 保存管理区分C

六袋など高天神城跡に関連した史跡についても、すでに失われてしまった箇所もあるが、保全が望まれるため、協力を求める。(C地区とする)(図15参照)

※火ヶ峰砦の位置に関しては、2説ある。
 ※関連史跡に関しては六砦以外にも多数存在する。

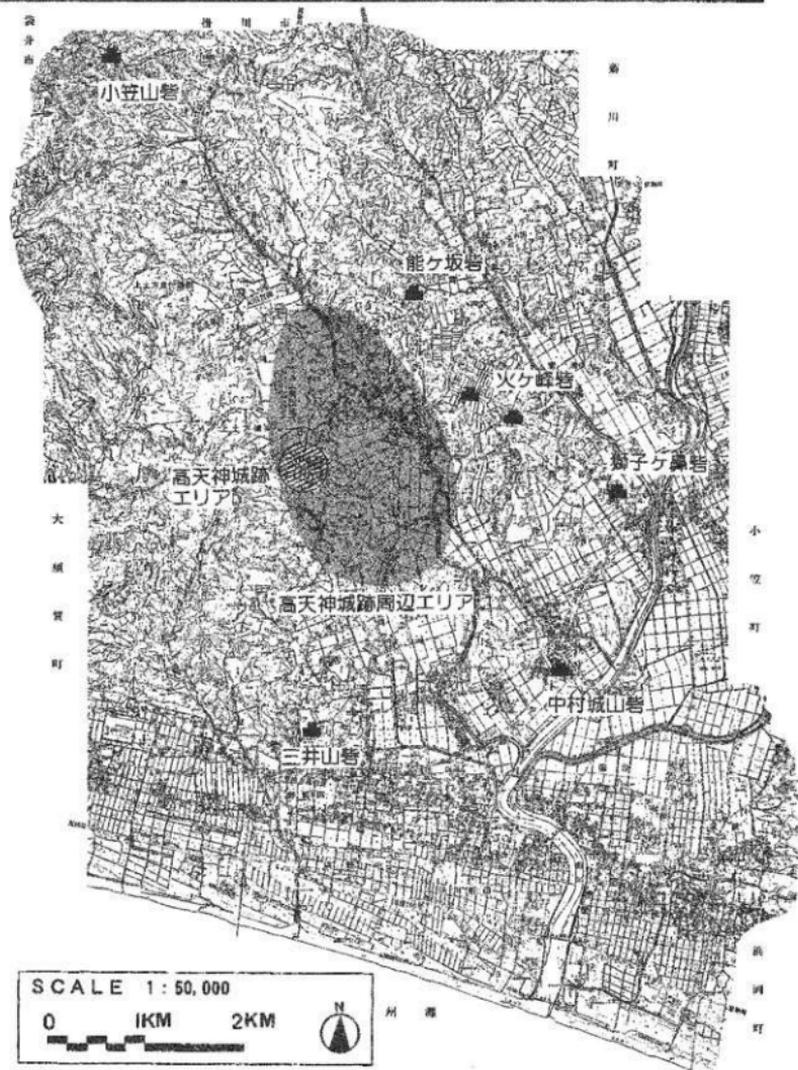
図16 エリア図

基本方針を踏まえ、基本整備構想の調査対象範囲を大きく3つのエリアに分ける。
(図16参照)

①高天神城跡エリア

高天神城跡は調査・研究とともに、史跡を守り・伝え、親しめる場としての整備が望まれている。そこで追加指定予定地を含む史跡指定地（保存管理区分A＋A'）に城跡への入り口部分を含めた範囲を高天神城跡エリアとする。

②高天神城跡周辺エリア

高天神城跡エリアの外周部となる山裾や背後の尾根は、山城としての景観を保全するために必要な区域（保存管理区分B）である。また、さらにその周辺は高天神城跡からの良好な景観や高天神城跡を望む良好な景観が望まれる区域である。この範囲を高天神城跡周辺エリアとする。

③関連史跡エリア

六誓など高天神城跡に関連する史跡（保存管理区分C）は史跡の保全が望まれる区域である。この範囲を関連史跡エリアとする。

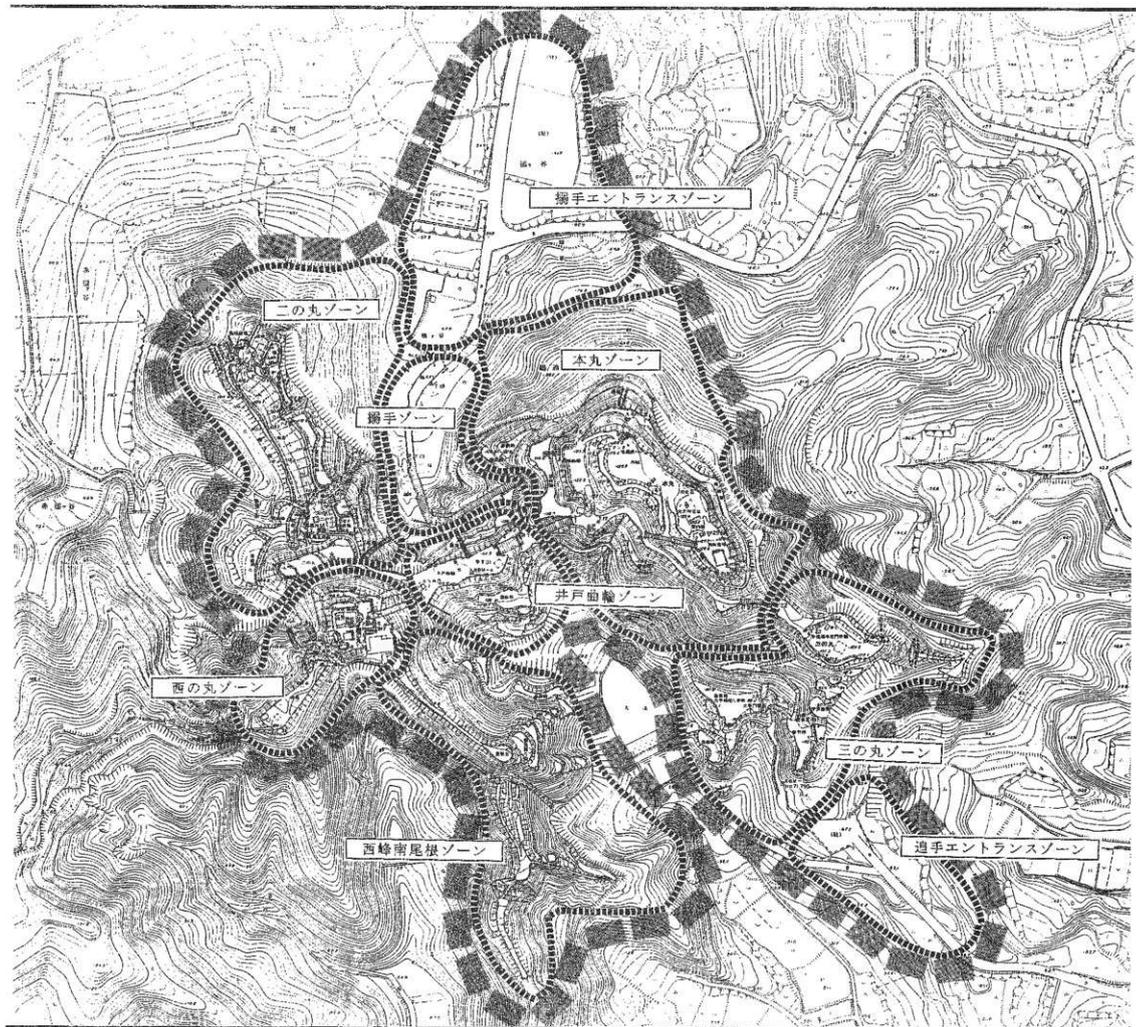
図17 ソーン図

このうち、高天神城跡エリアに縄張りを基本としたゾーンを設定する。(図17参照)

ゾーン名称		範囲	主な曲輪・遺構
高 天	東 本丸	本丸を中心とした区域	・本丸 ・御前曲輪 ・的場曲輪 ・腰曲輪 ・帯曲輪 ・大河内石窓
	峰 三の丸	追手道を中心とした区域	・三の丸 ・伊賀曲輪 ・着到櫓
神 城 跡	西 二の丸	北尾根を中心とした区域	・二の丸 ・尾曲輪 ・堂の尾曲輪
	峰 西の丸	西の丸を中心とした区域	・西の丸 ・馬場
	西峰南尾根	南尾根を中心とした区域	・池曲輪
工 間 部	井戸曲輪	東峰と西峰の鞍部	・井戸曲輪
	搦手	搦手道を中心とした区域	・三ヶ月井戸
ア 城 跡 外	群エトラス	追手道入り口付近	—
	群エトラス	搦手道入り口付近	—

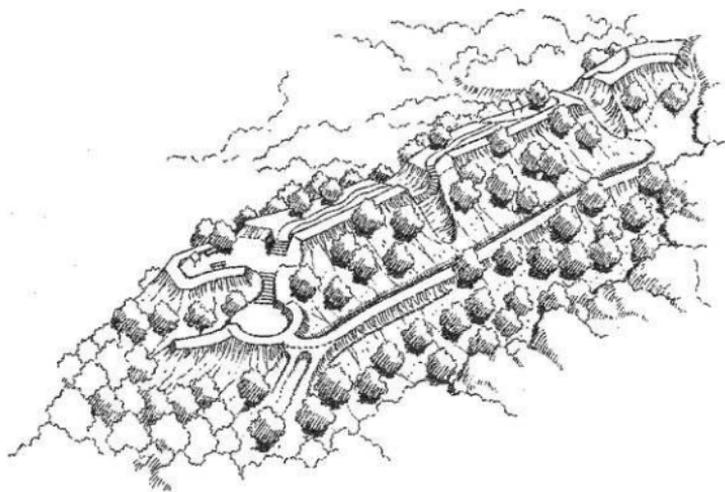
図20 二の丸ゾーン遺構整備イメージ図（堂の尾曲輪）

二の丸ゾーンに位置する堂の尾曲輪は高天神城跡の遺構群の中でも最も注目すべき箇所である。天正2年(1574)の攻防戦では武田方によって、中心郭群の中では最も早い段階に陥落しており、天正6年(1578)～9年(1581)の攻防戦に備えて、武田方は、当時の築城技術の最高水準を持って堂の尾曲輪を改修している。

これらのことから、二の丸ゾーンは高度な防壁プランの様子とそこから激しい合戦の様子が伝わるような場として整備を行う。

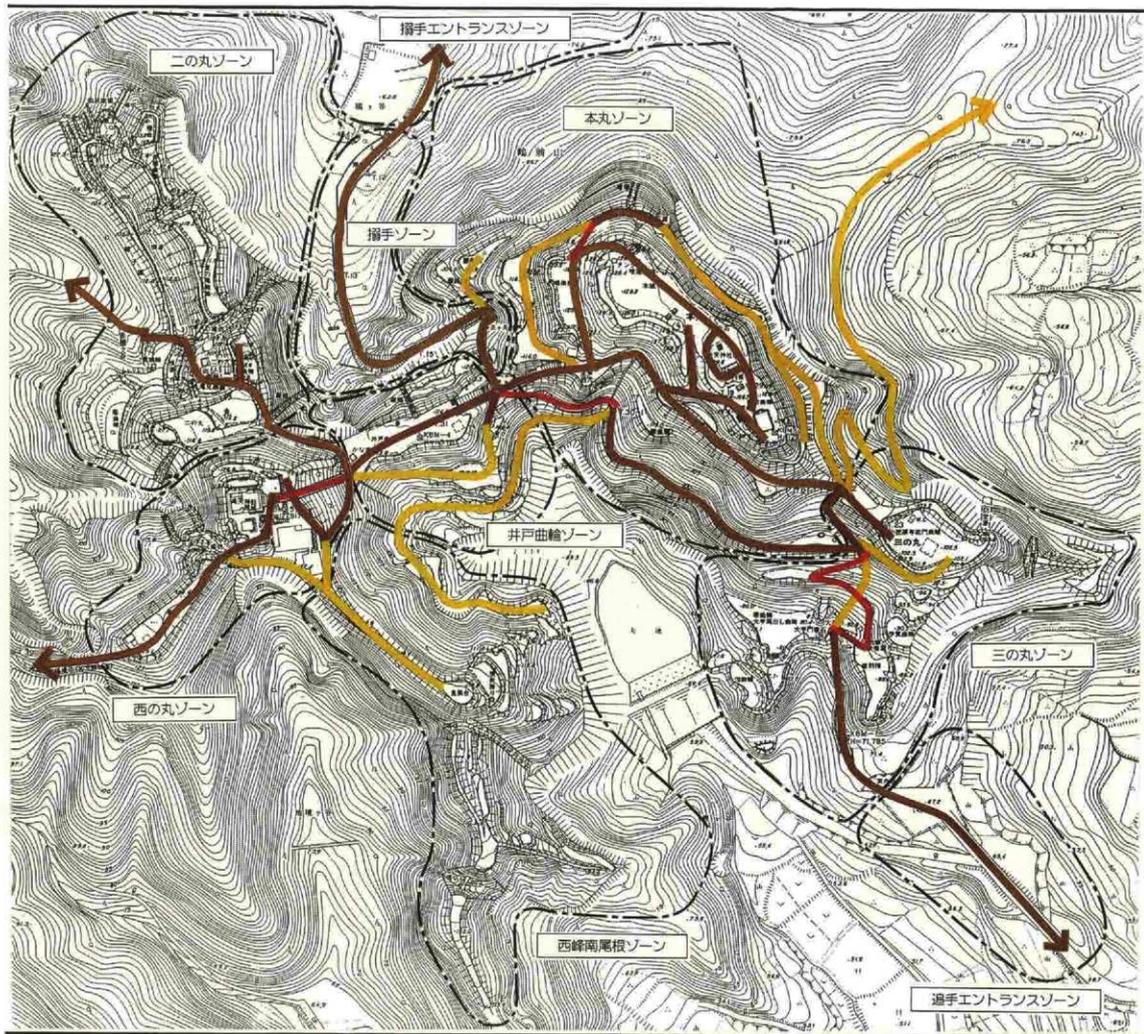
図21 旧城路と現況園路の相違図

- ・古図に見られる城路を基本とし、本丸東斜面、井戸曲輪～池曲輪～西峰南尾根、三の丸～伊賀曲輪～着槽槽の3ルートを設ける。

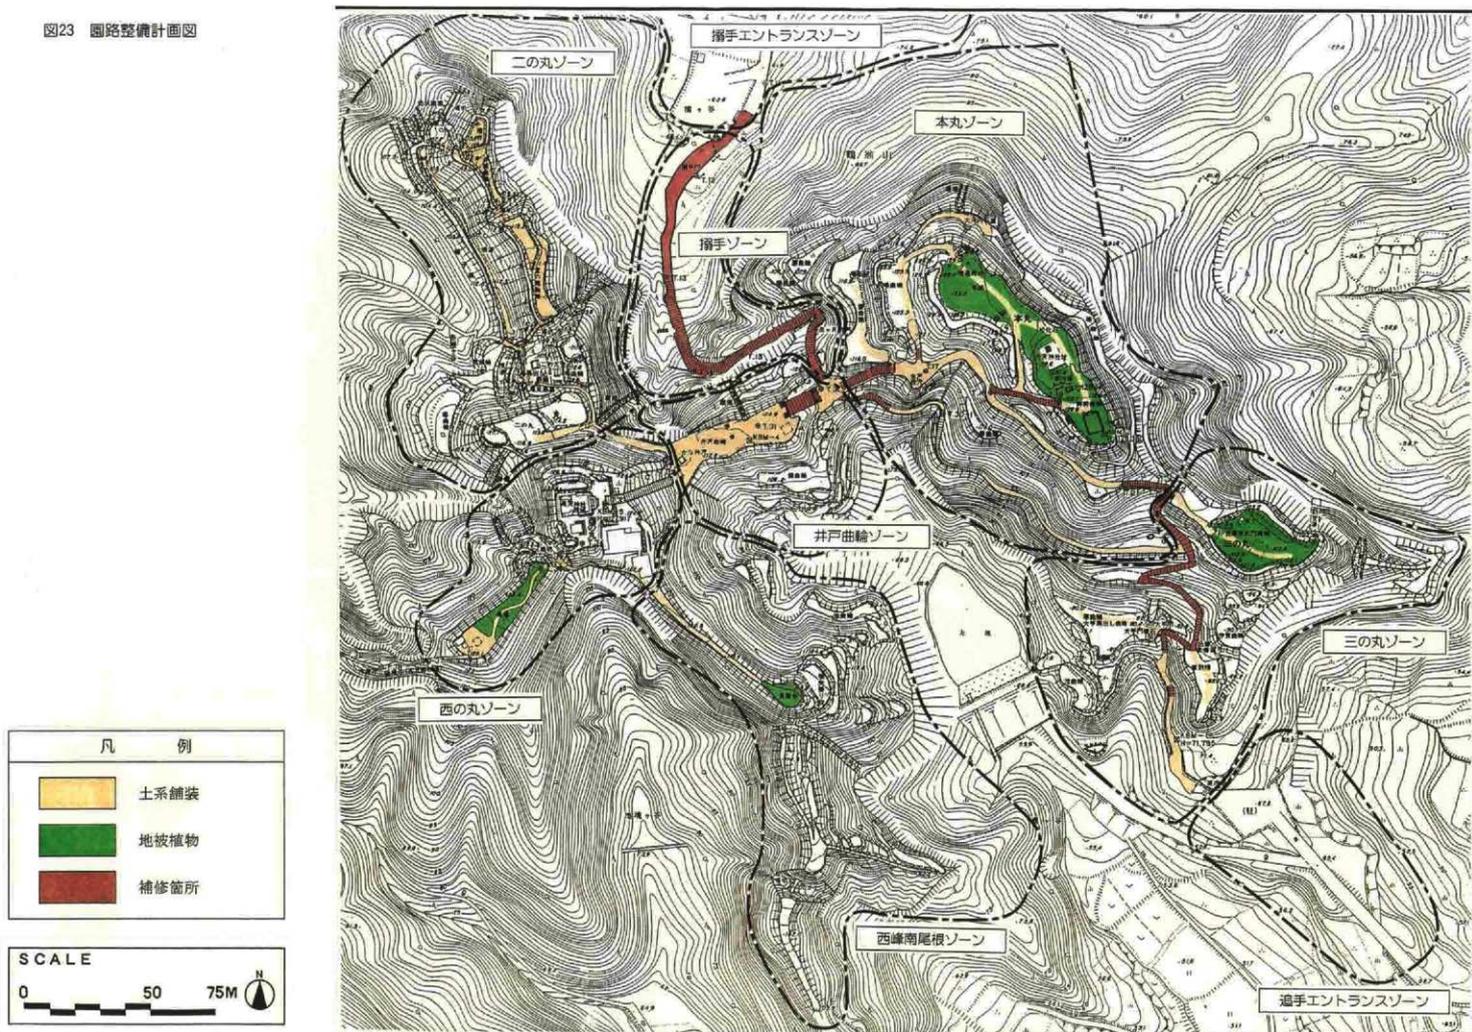
図23 園路整備計画図

- ・搦手道は、入り口付近は砂利敷き、中頃からコンクリート製の階段となっている。
- ・井戸曲輪の東西はコンクリート製の階段となっている。
- ・その他の既存園路は舗装されておらず、階段部分は擬木で作られている。
- ・搦手道を除いて側溝はなく、雨水によって表土が削られ、木の根が露出するなど、歩きづらくなっている箇所もある。
- ・がけ地など危険な箇所には擬木（コンクリート製）の柵が設けてあるが、一部、危険と思われる箇所でも設置されていないところもある。また、柵が破損している箇所もある。
- ・高低差が非常に大きく、高齢者にとっては利用しづらいと思われる。
- ・新たに一般用園路として位置づけた部分の園路整備を行う必要がある。

- ・古園に基づくおおよその位置の下草刈りを行い、園路を確認できるようにする。

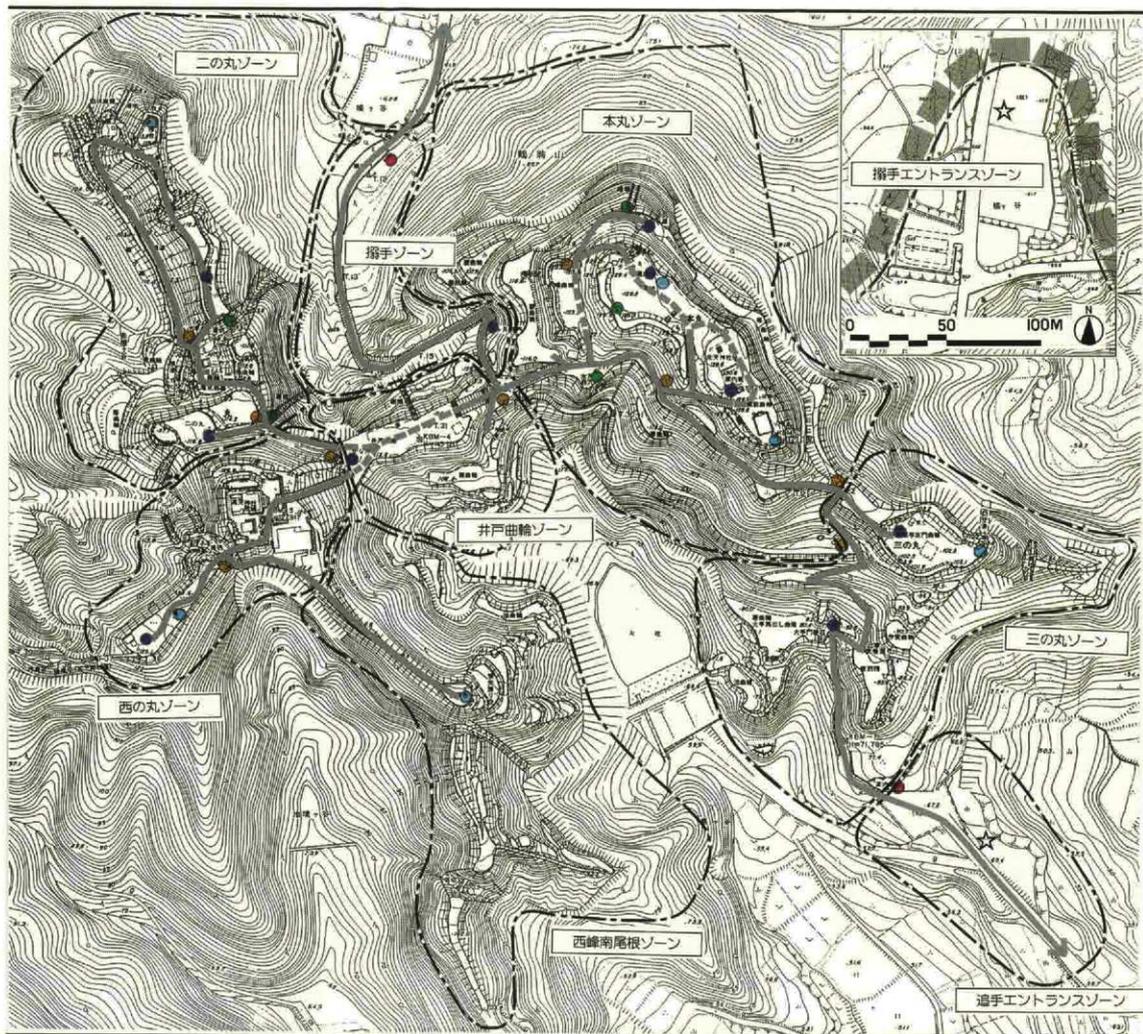
図24 サイン整備計画図

- 総合案内サイン
- 遺構解説サイン
- 遺構名称サイン
- 誘導サイン
- 眺望サイン
- ☆ インフォメーション施設

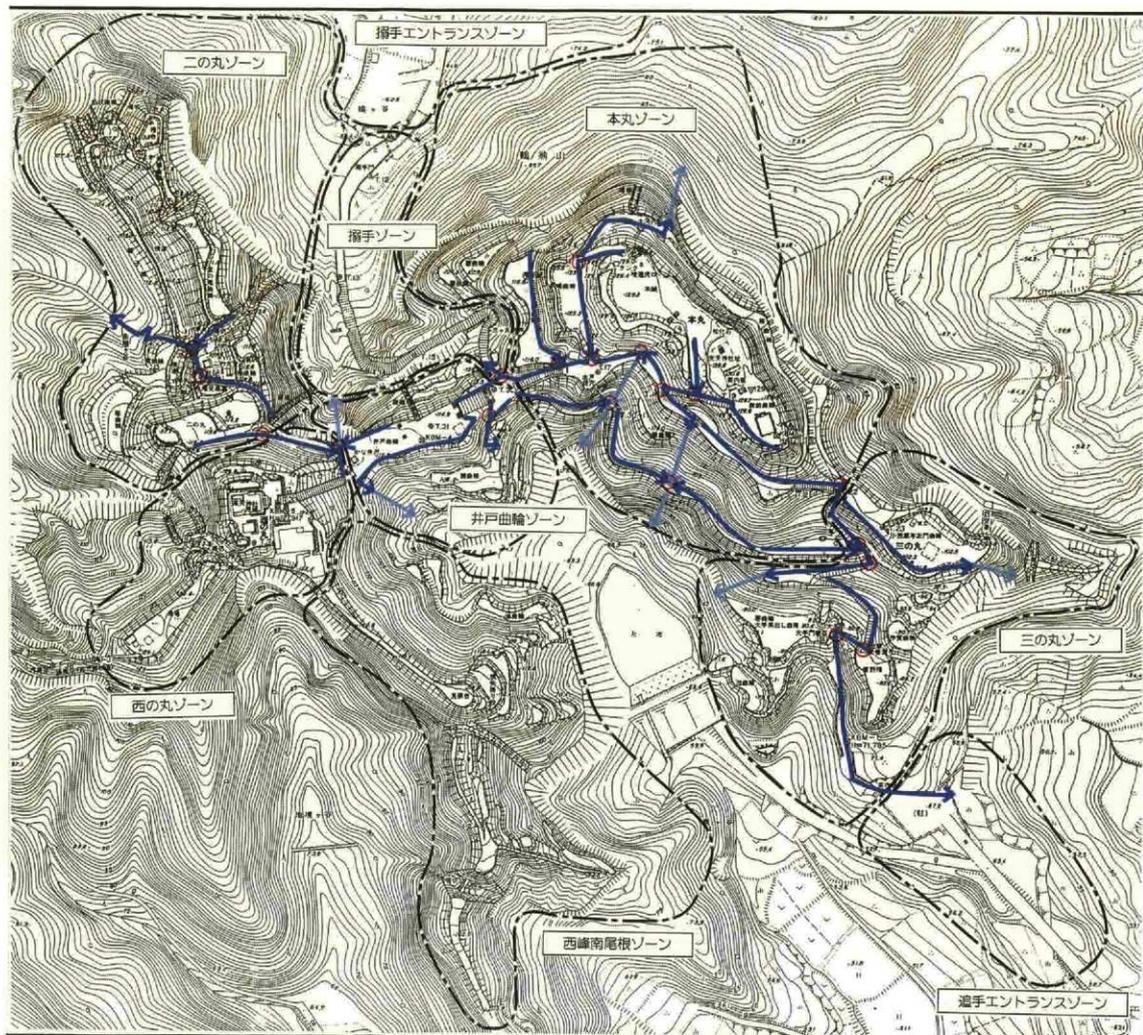
図27 排水系統図

- 地形や遺構を保全する排水施設の充実を図る

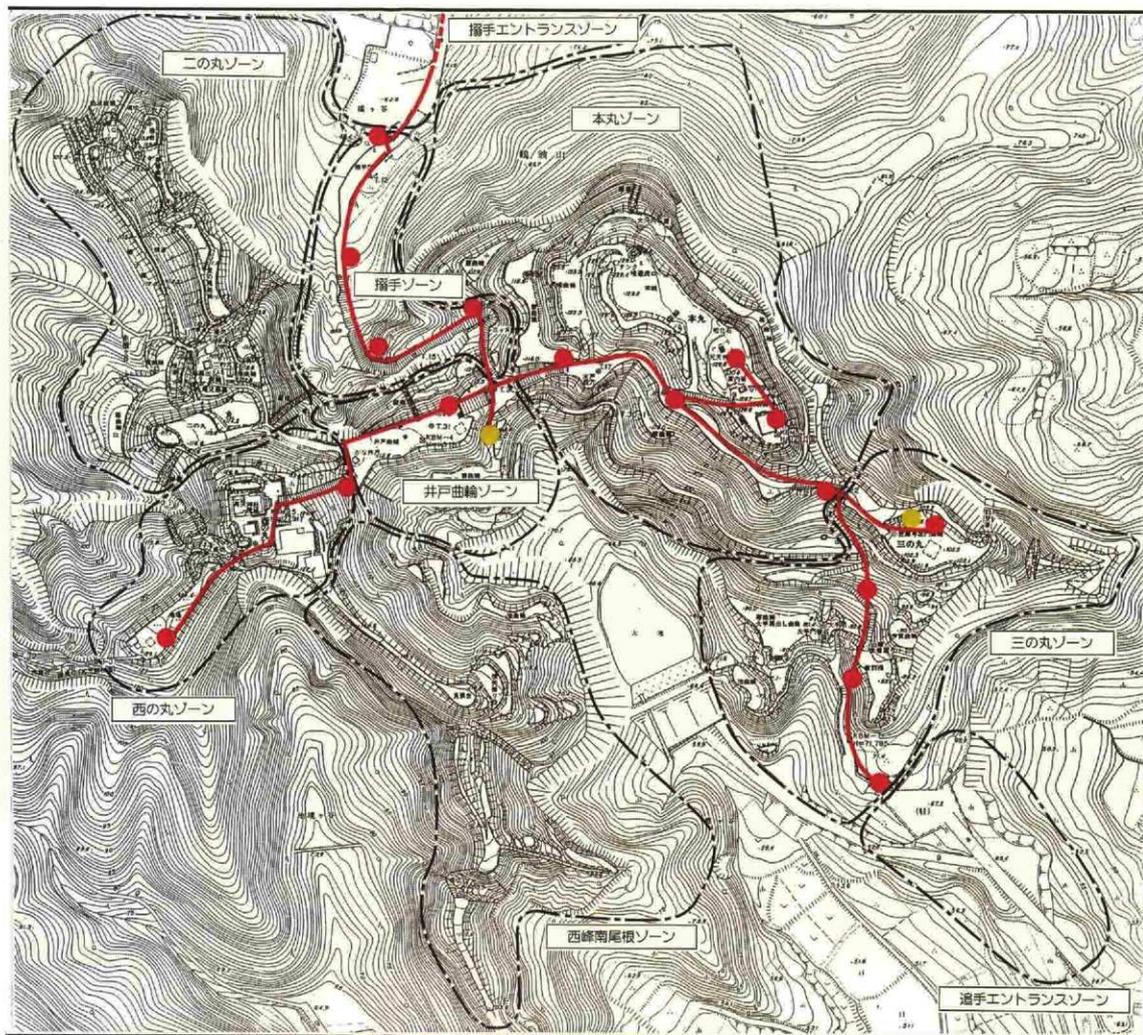
図28 電気系統図

- 照明灯 (既存)
- 照明灯 (新規: トリ引込)
- 配線

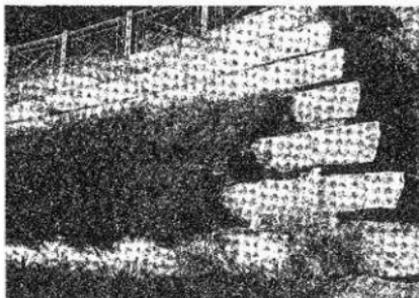
コンクリートブロックを利用した法面緑化工
（参考写真：可児公園）

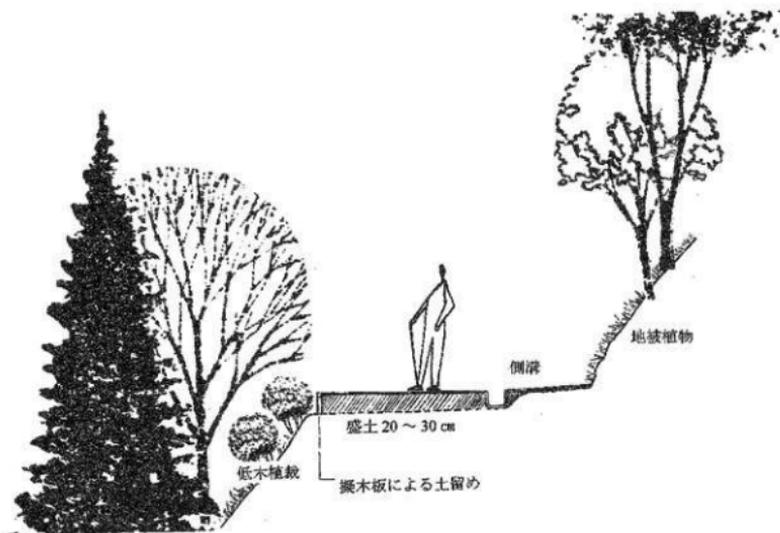
○参考园路標準断面図

舗装種類	特 徴	問 題 点
○土系舗装	<ul style="list-style-type: none"> ●土や砂にALLあるいはALCという特殊な土質改良材を混合したクレイグラウンド表層工である。 ●晴雨による固さの変動が小さく、泥化しにくい。 ●土本来の柔らかさを保持。保水性も有り。 	<ul style="list-style-type: none"> ●クレイ材料であり、ある程度のメンテナンスが必要。 例：材料の補充、転圧、苦汁の散布、散水等 ●表面より若干の埃はたつものと思われる。
○土系弾性舗装	<ul style="list-style-type: none"> ●自然土とクリアーな特殊弾性樹脂を混合した後、敷き均し転圧する自然色を生かしたソフト感抜群の舗装工。 	<ul style="list-style-type: none"> ●霜柱が起きやすい地域や急勾配箇所、雨水が流入しやすい箇所への適用には十分な検討が必要 ●管理車両の進入制限、スパイクシューズの使用禁止等の管理上の配慮が必要。
○木チップ系舗装	<ul style="list-style-type: none"> ●針葉樹皮に砂と特殊添加材を混合したものを敷きならしたクレイ舗装。 ●天然芝と同程度のクッション性を有する。 ●国内の針葉樹皮をリサイクル利用した環境に優しいエコロジー工法 	<ul style="list-style-type: none"> ●クッション性が高いがゆえに集中荷重に対する変形が大きく、路面の荒れが生じ易い。 ●土砂の流入・基盤の排水により耐久性を損ねる事がある。
○木チップ系舗装 2	<ul style="list-style-type: none"> ●木質系チップとクリアーな特殊樹脂を混合したソフト感のある舗装工。 ●間伐材の有効利用、建築廃材、公園・街路樹の剪定枝等のリサイクル利用が可能。 ●透水性が高い。 	<ul style="list-style-type: none"> ●霜柱によって路面の荒れが生じやすい。 ●急勾配箇所の施工は難しい。
○土系フォームド アスファルト舗 装	<ul style="list-style-type: none"> ●自然土とフォームド化（泡状化）したストレートアスファルトを混合した舗装工。 ●基本的には一般のアスファルト舗装と同様の施工方法で行う。 ●安定性に優れ、雨水による泥濘もない。ただし、摩耗が予想される箇所については専用の表面安定剤を使用する。 	<ul style="list-style-type: none"> ●霜柱が起きやすい地域や急勾配で雨水が流入する箇所への適用は十分な検討が必要。メンテナンスは、再度転圧する等の処置を行う。 ●車両の制限、スパイクシューズの使用禁止など入場管理が必要
