伝仙幢寺跡発掘調査報告

—津市芸濃町—

三重県埋蔵文化財センター

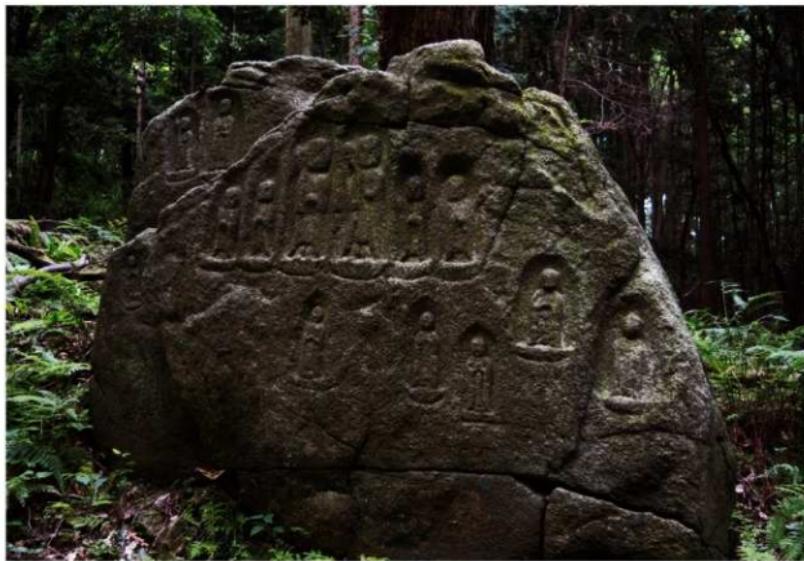
写真1 千度坊の十五体地蔵

今回調査した伝仙轄寺跡は長野氏の一族菩提寺として雲林院氏との関係が深いとされる⁸⁾。雲林院入道に宛てられた『北畠天祐書状』の中にも仙轄寺の記述がみられ、16世紀前半までは存続していたことが読み取れる⁹⁾。また、今回の調査地点の付近には石造仏が複数体確認できる。いずれも仙轄寺の参道と考えられる山道沿いに位置しており、特に「千度坊の十五体地蔵」は高さ3.2m、幅3.3mを測る自然石に15体の地蔵尊が彫り込まれている（写真1）。戦国時代から江戸時代にかけての彫像であり¹⁰⁾、仙轄寺の門跡として伝わっている¹¹⁾。

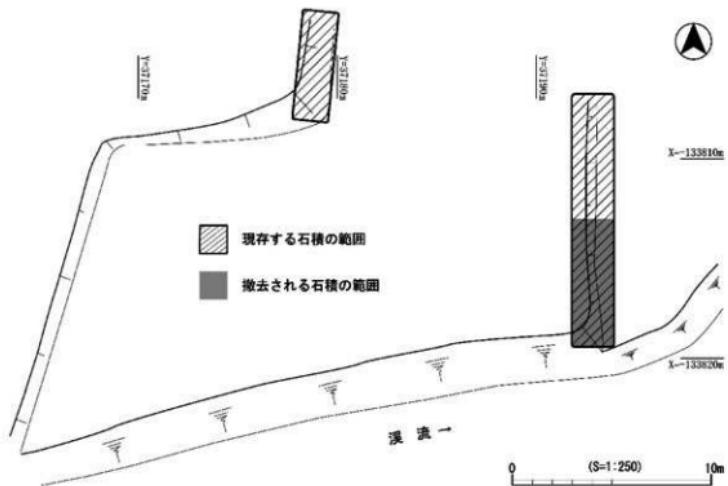
第3図 調査地点平面図 (1:250)

本遺跡は安濃川右岸の丘陵裾部に位置し、標高は120m前後である。遺跡内の標高は丘陵側にいくにつれて上昇し、調査地点周辺には石積が斜面に沿つて幾重にも巡らされている（写真図版1）。現況としては山林となっているが、石積に伴う平坦面が棚状に広がっており、寺院あるいは耕作に起因する地形の改変が確認できる。

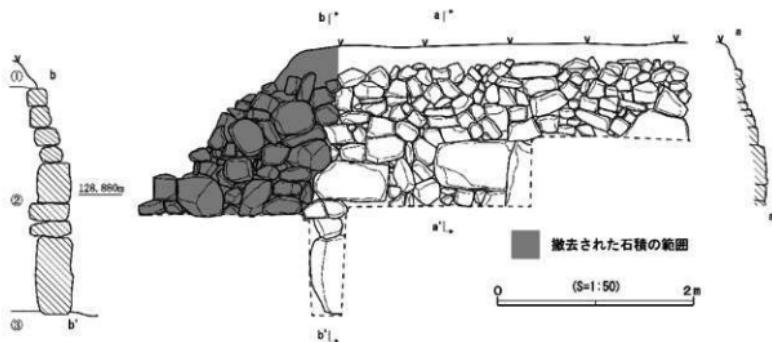
第4図 石積立面図 (1:50)

今回の工事立会では石積の調査を中心におこなった。調査対象となったのは、谷止工に伴い撤去および現状変更がなされる部分であり、延長は5.5mを測る。調査前に地表から露出していた石積の高さは0.7mほどであったが、表面の土砂や落ち葉を0.7mほど取り除き、高さ1.4mの状態で立面図を作成した（第4図）。

使用されている石材は花崗岩系の自然石であり、矢穴が残るものはみられなかった。石材の大きさは概ね3種類に分類され、20cm前後で小面（石垣の石材の表面）が正方形を呈する小型石材、長辺が40cm以上で小面が長方形を呈する中型石材、長辺70cmを超える大型石材がみられる。石積上端から70cmの範囲では小型の石材が多く、それより下では中型から大型の石材の使用頻度が上がる。

石積はいわゆる野面積みであるが、石積の上半と下半で積み方がやや異なる。小型の石材が多く使用された上半部では、石材を斜めに落とし込む谷積み（落とし積み）が用いられている¹⁾。一方、中型から大型の石材が用いられる下半部は乱積みが中心と

なるが、部分的に横目地が通る箇所も見受けられる。石積の傾斜は、上半部は70度ほど傾斜を持たせて積まれているのにに対し、下半部は地面とほぼ垂直に石材が積み上げられている。

以上のように、石積の上半と下半では石材の大きさや形状、積み方、傾斜などの点で差異がみられる。このことから、これらは異なる時期に積まれたものであり、少なくとも1回以上は積み直しがされている可能性が高い。

土層 ①: 表土 (高麗土) ②: fine 10YR 6/4 に近い黄褐色砂 ③: fine 2.5Y 5/1 黄灰砂 (地山)

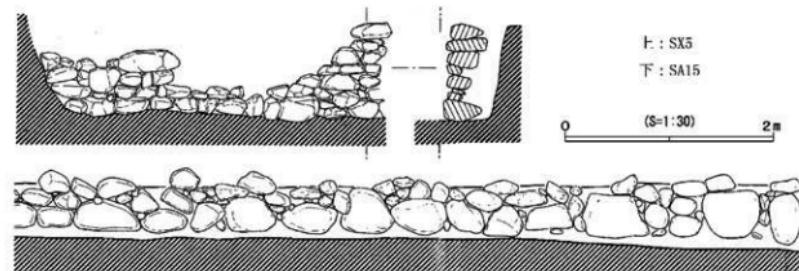
第5図 野呂氏館跡の石積（註1文献）

これに対し、下半部は40cm以上の大型から中型の石材を垂直に積み上げており、控えも30~40cmと上半部と比べてやや深い。伝仙幢寺跡から北東1kmの距離に位置する野呂氏館跡でも15~16世紀に位置付けられる石積SX5やSA14・15が検出されている¹⁾。これらの石積も40cm前後の石材を用いており、ほぼ垂直に積み上げている点で伝仙幢寺跡例と共通性がみられる。一方、野呂氏館跡ではみられない70cm以上の大型石材が伝仙幢寺跡では利用されており、

これらは最大面が小面にくるように据えられている。強度や安定性よりも高さや見栄えを重視した据え方が採用される点は特筆すべきであり、石積の性格が野呂氏館跡とは異なっていた可能性が考えられる。

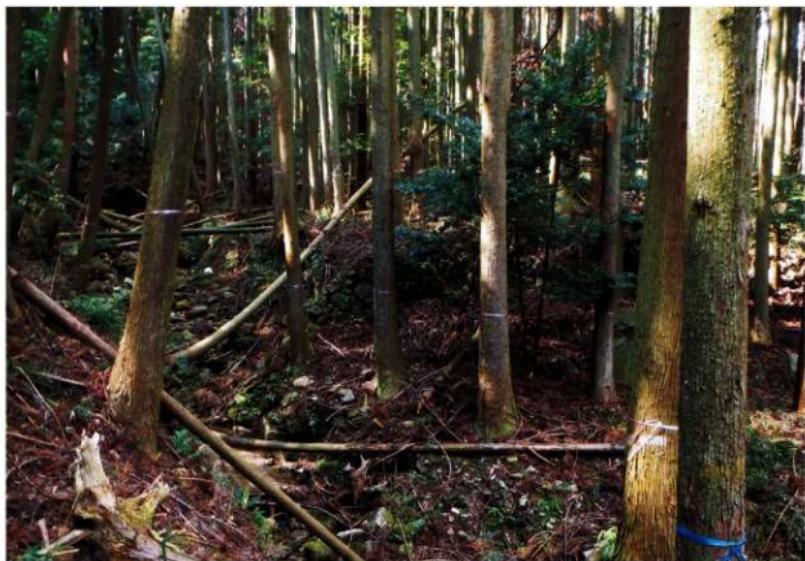
石積の調査前状況（東から）

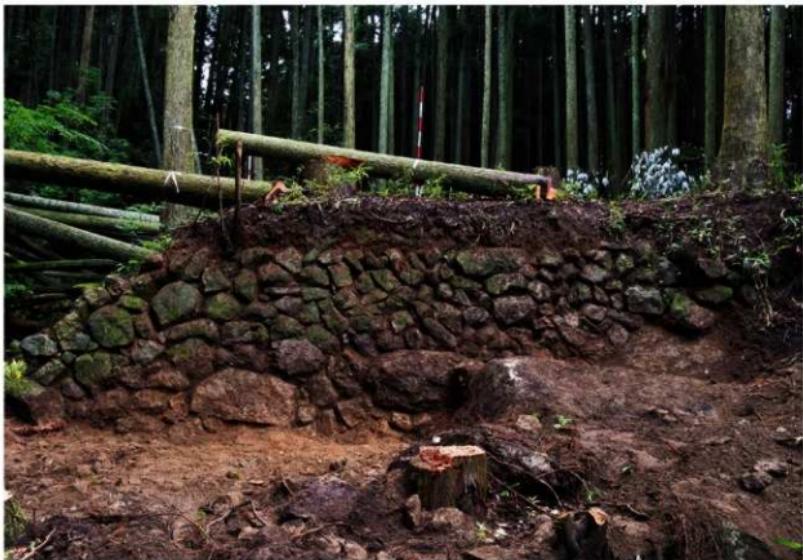
撤去対象の石積は南半の延長1.8mであり、撤去作業の際にバックホウを用いてさらに1.1mほど地面を掘削したところ、石積の前面に堆積していた客土と地山の境界が検出され、石積の高さの総計が2.5mを測ることが判明した。

なお、地山を検出するまで掘削したところ、石積の基底石は地山直上に添えられており、裏込め石等は確認できなかつた。

石積検出状況（東から）

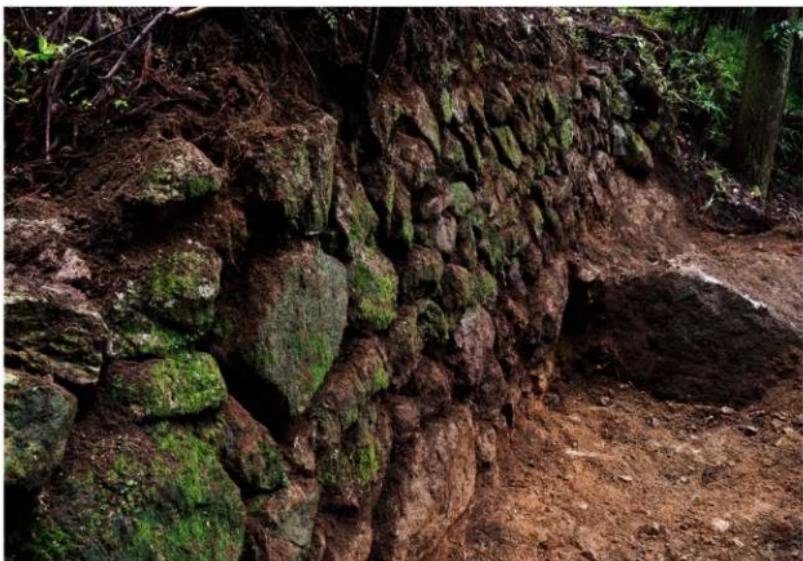
石積の傾斜（南から）

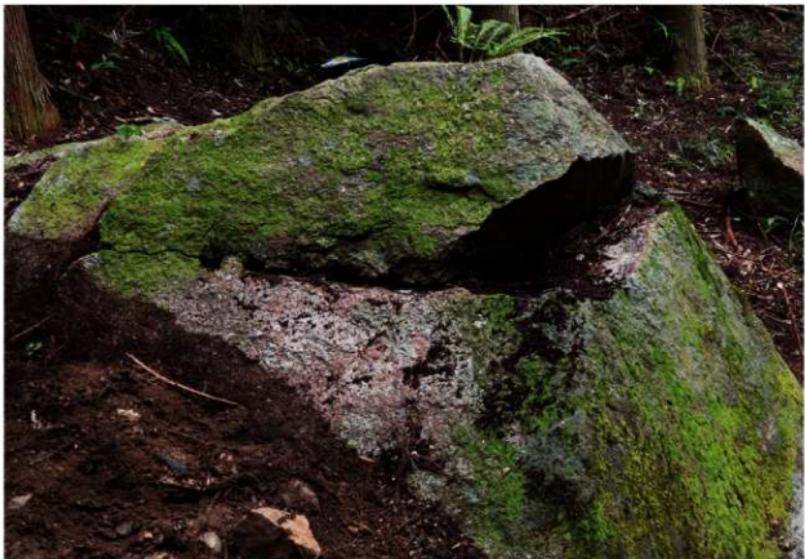
工事立会に伴い、調査地点周辺の踏査をおこなった。調査地点に周辺には全長1mを超える自然石が多く分布する。これらには矢穴が見受けられるものがある（写真図版3）。矢穴の長径は5.5cm、短径2.5cm、深さ6cmを測り、森岡秀人氏と藤川祐作氏による矢穴分類のCタイプに属する。Cタイプは18世紀後半以降に普及する型式であり²⁾、仙幢寺が廃された後の矢穴痕である可能性が高い。

矢穴のある自然石（西から）
