緑区鳴海町黒石

NN314号古窯跡発掘調査報告書

1981

名古屋市教育委員会

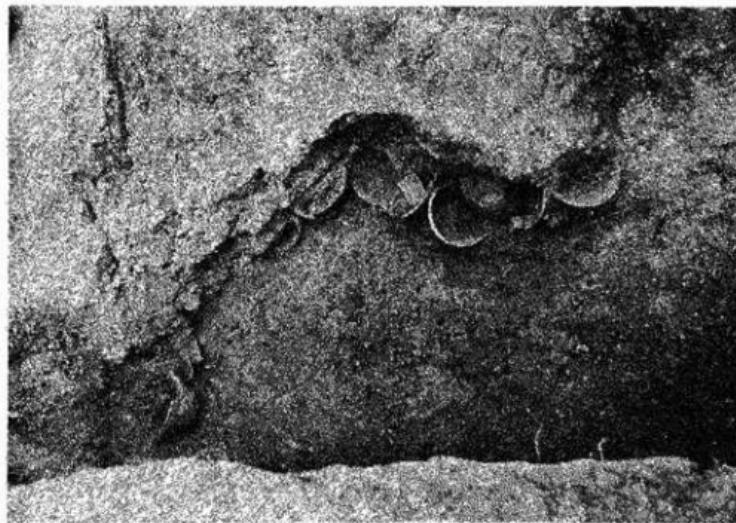
図版V 遺構写真2

床面下埴土中遺物（焼成室内左壁下）

この床面を更に上方へ追跡していったところ、分焰柱の背後から主に左壁側に、上位と下位の床の間の埴土中から完器の茶碗が多量に出上した。

これらの茶碗は重なり合つてゐたわけではなく、まして焼台の上にのつてゐたのでもなく、かなり雑然と埴土中に存し、その状態もいすれも赤褐～灰褐色で焼成不良のガサガサした印象のものである。
