東大阪市下水道事業関係 発掘調査概要報告

— 1993年度 —

財団法人 東大阪市文化財協会

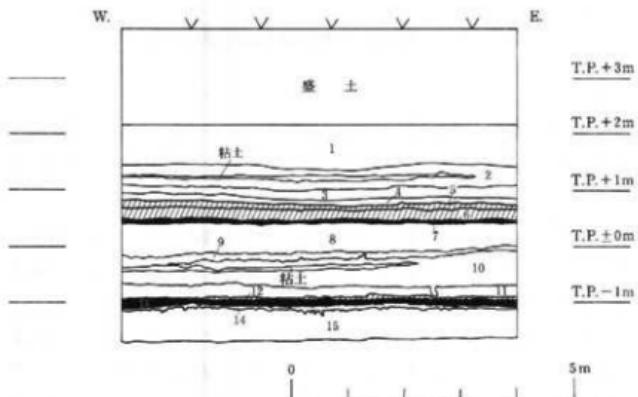
第4図 水走遺跡第12次土層断面図(S=1/100)

本調査区の層位は上層から順に下記のとおりであった(第4図)。

第1層 黄灰色中粒砂層。

第2層 灰色中粒砂～細砂層。灰色粘土層をはさむ。

第3層 土色の濃い部分と薄い部分が水平の縞状に互層をなす灰色粘土層。一部に細砂層をはさむ。

第4層 暗青灰色粘土層。

第5層 植物遺体層。特に上面は植物遺体の密度が濃く、昆蟲遺体も含まれる。板状の加工木が出土している。上面でピットを検出した。

第6層 暗褐色粘土が主体となり、植物遺体層が縞状に入る。上面で凸凹を検出した。凸凹というものの、調査区の西部が古墳の墳丘のように高く、西から東へ低くなっている起伏である。断面ではラミナがブロック状に変形しており、人為的なものではなく、地震による変形と考えられる。

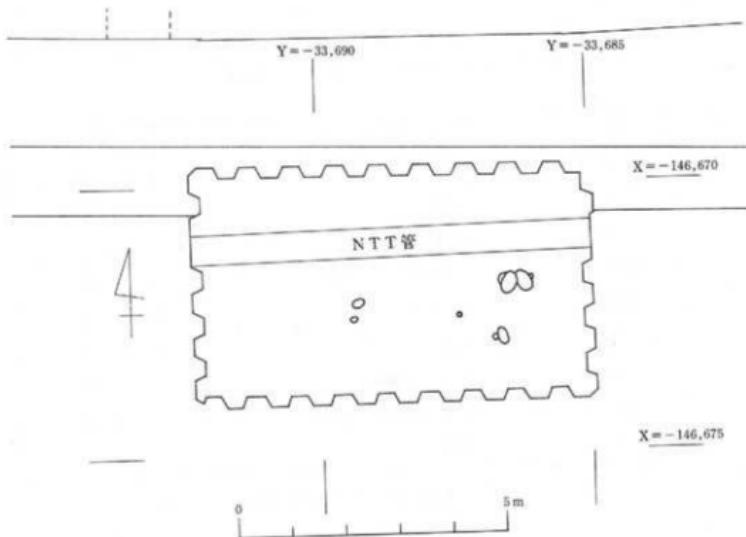
第5図 水走遺跡第12次第5層植物層上面遺構平面図($S=1/100$)

遺構は第5層の植物遺体層上面でピットを検出したはか確認できなかった。ピットは最大のもので約40cm×30cmの楕円形で、最深約25cmを測る。木の根の痕跡かと思われるが、東部のものに重複関係が認められることから、人為的なものと考えられる。柱痕跡は確認できなかった。⁽¹⁾
予第10層に相当するもので16世紀末頃の堆積とされている。

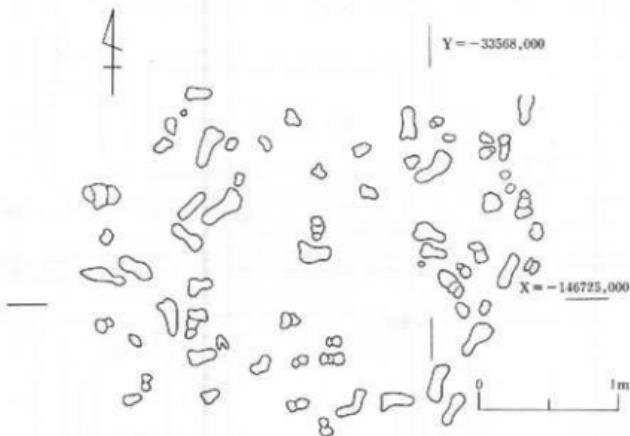
第7図 水走遺跡第13次足跡面(S=1/40)

第17層上面で足跡を検出した。第16・16'層がシルト質粘土、細粒砂、細礫の互層であり、足跡内にこれらが堆積していることから、第16・16'層の堆積中から踏み込まれたと考えられる。水田の畔等の遺構は検出できなかった。

足跡はトレーニングの中央から西部にかけて広がっている(第7図)。目立った規則性は確認できないが南西～北東にかけての分布がうかがえる。足跡の時期は出土遺物がないため断定できないが、「水走遺跡第2次・鬼虎川遺跡第20次発掘調査報告」¹⁾の層位関係によると12世紀代と考えられる。

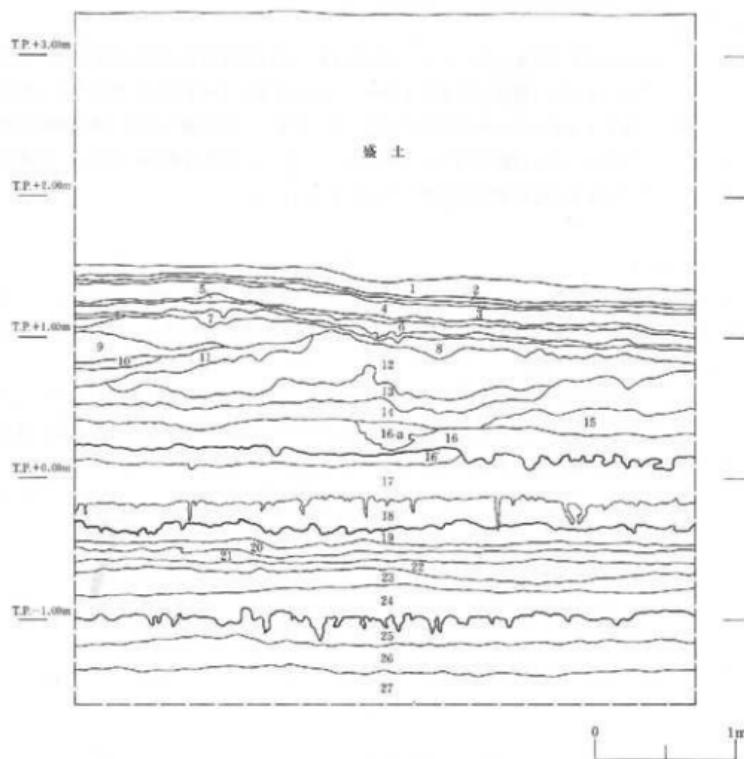
第8図 水走遺跡第13次南壁土層断面図(S=1/40)

第1層～第4層は近世の堆積層である。暗オリーブ灰色(5GY4/1)シルト質粘土と緑灰色(7.5GY5/1)シルト質粘土の互層で、ラミナが認められる。第5層は植物遺体層、第7層～第13層までは植物遺体を多く含んでおり、当地点が湿地帯であったことがうかがえる。第6層～第18層

は中世の堆積層である。第16層はオリーブ灰色(2.5GY5/1)細粒砂と暗オリーブ灰色(2.5GY4/1)シルト質粘土の互層で、第16-a層は第16層が混ざりあって落ち込んだ状態のものと考えられる。ブロック状のシルト質粘土の隙間に細粒砂が喰んでおり、これは地面が人为的に踏み込まれ、水の影響で流されて溜ったものと推測できる。第17層は暗オリーブ灰色(2.5GY3/1)シルト質粘土層で、上面で足跡を検出している。第19層～第22層は古墳時代から奈良時代の堆積層である。第20層はオリーブ黒色(5Y3/1)粘土で植物遺体を少量含む。庄内期に並行すると考えられる。第22層～第24層は弥生時代を通じての堆積層で、東に隣接する鬼虎川遺跡の基本層位に近くなっている。第22層は植物遺体を多量に含んでおり、腐食土と考えられる。第24層は黒色(2.5Y2/1)粘土で弥生時代前期の土器片が出土している。第25・26層は縄文時代晩期の堆積層と考えられる。

られ、第18層との層界が不明瞭である。これは地震により第19層が変形したものと考えられる。同じく、第24層の黒色粘土層と第25層の灰色粘土層の層界にはラミナが認められ堆積層の変形がみられる。

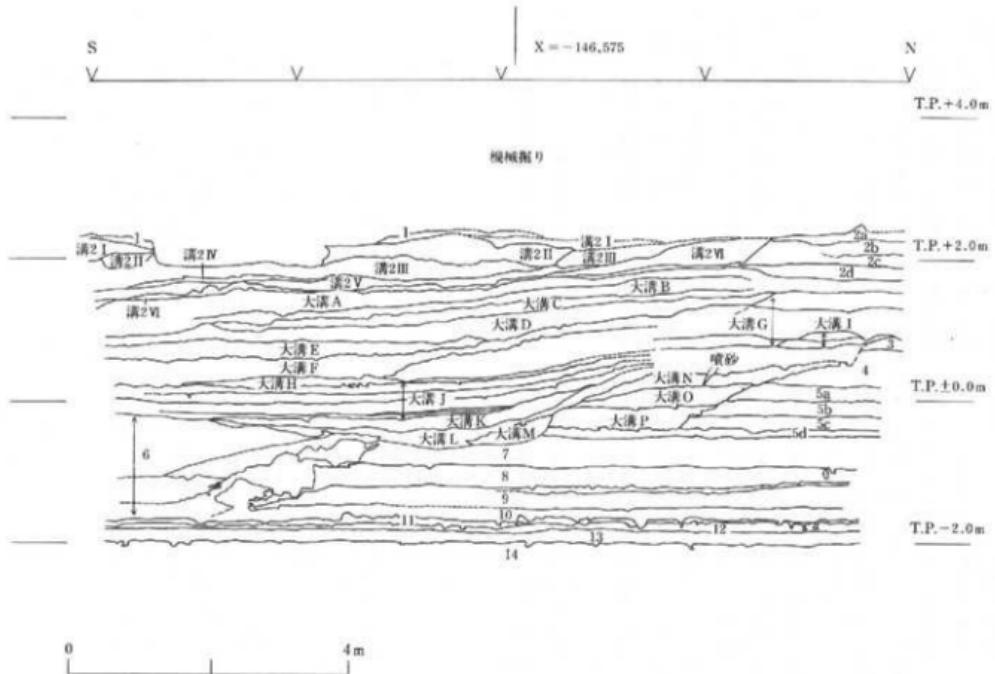
第11図 水走遺跡第14次調査西壁断面図(S=1/80)

路面覆工の必要から上部約2mは機械掘削を行った。第3層～第14層は東から西へ傾斜しており、北壁断面の観察の結果、第5層上面では東西5.5mの間で約30cmの高低差がみられ、東側が高い。第6層は第7層～第9層を削平して調査地東よりに堆積していた。第7層から土師器少量、第9層から土師器1点が出土したが、いずれも摩滅した細片で器種および年代を決定できるものはない。第12層からは須恵器杯蓋が出土し、古墳時代中期の堆積層と考えられる。第12層～第13層はアシ・ヨシなどの植物遺体を含んでいた。

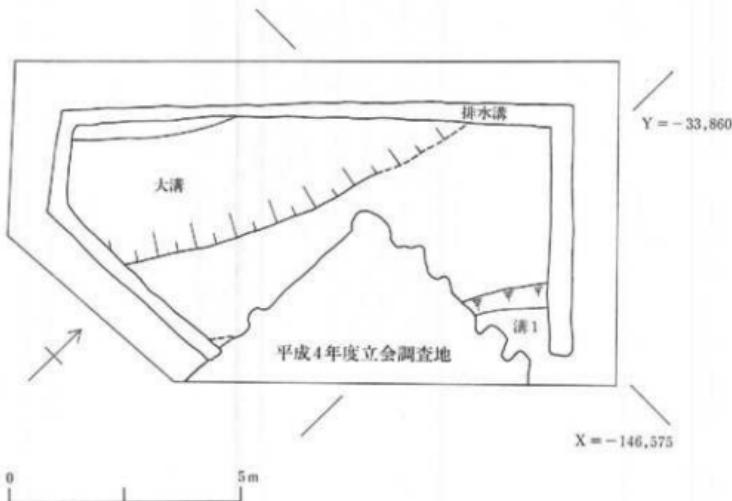
第12図 水走遺跡第14次調査遺構平面図(S=1/120)

盛土及び擾乱の掘削後、南北に延びる溝1の西肩を検出したが東肩は調査地外で、幅360cm以上であった。深さは134cmである。西肩には長さ60cm以上の杭が列をなして打ち込まれていたが、大半が盛土の機械掘削の際に折損した。埋土は上層からオリーブ黒色細～中粒砂、灰色細～粗粒砂10cm、灰白色細～極粗粒砂10cm、オリーブ灰色細～粗粒砂混じり粘質シルト22cm、オリーブ灰色細～中粒砂混じり粘質シルト12cmである。出土遺物は陶磁器・土師器・須恵器・瓦器・瓦・ミニチュア土製品にガラス片も混入しており、近代に使用された溝である。

溝2は南北方向に延び、東肩だけを検出した。幅308cm以上、深さ98cmを測る。遺物の出土はなく正確な時期は不明であるが、近世のものと思われる。

大溝は南北方向に延び、東肩のみ検出したが、西肩は調査地外であった。検出した幅5.2m、上部は擾乱を受けているが深さ2.3mに達する。断面の観察から1度掘り直しをしていることが判明する。掘り直し以前の堆積層からは遺物が出土しなかったため、溝の開削時期は不明であるが、掘り直し後の第A～F層で瓦器碗・瓦質羽釜が出土しており、13世紀後半には溝が使用されていたと思われる。このような大規模な溝は、国道308号線建設に伴う調査でも2条検出されており、集落を囲む環濠と考えられている。ⁱⁱⁱ 本調査地で検出した溝も同様の性質のものであろう。

人為的な遺構ではないが、地震に伴う痕跡として南北に延びる噴砂を検出した。噴砂は第4・6層及び大溝内のO層から幅9cm以下で、13世紀後半の大溝内の堆積層を突き抜けていた

め、上限を13世紀後半とすることことができ、それ以降の地震に伴うものと考えられる。本調査地の南西200mの地点で1987年に実施した水走遺跡第10次調査では、永正7年(1510)8月8日もしくは文禄5年(1596)9月5日の地震に伴う噴砂が確認されている⁽²⁾。本調査地で検出した噴砂もそのいずれかに該当するものと思われる。また第10層～第12層にかけて堆積層の変形が認められ、第12次・第13次調査と同様に地震に起因するものと思われる⁽³⁾。第12層からは古墳時代中期の遺物が出土しており、それをあまり下らない時期と考えられる。

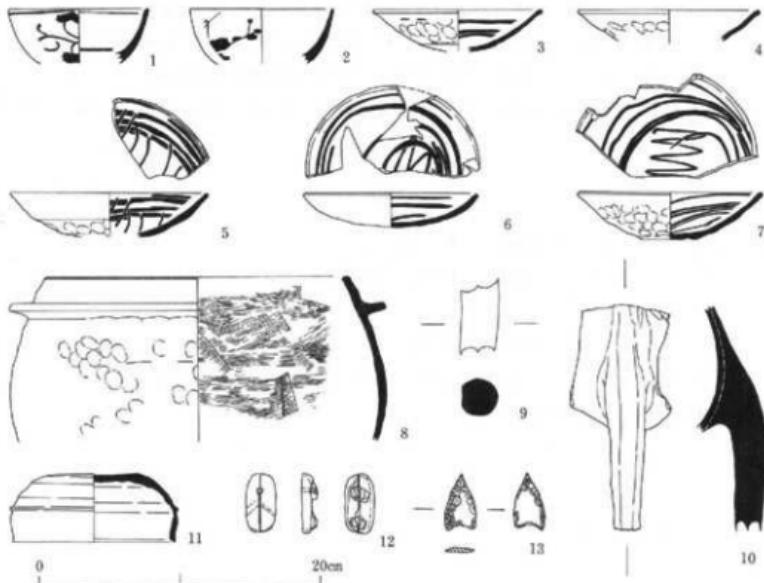
第13図 水走遺跡第14次調査出土遺物実測図(S=1/4)

1・2は溝1から出土した伊万里焼碗である。1は青色の文様が内外面に施されるが、2は全体にくすんだ色調を呈し、外面のみに文様を施す。

3～7は大溝から出土した瓦器碗である。3・4は体部外面に指頭圧痕が認められるが、ヘラミガキは省略されており、器形もやや偏平である。3には体部内面に簡略化されたヘラミガキが認められる。5は体部内面には圓線状のヘラミガキをした後に、見込み部に平行線状の暗文を施す。体部外面下半には指頭圧痕が認められる。6は皿状の器形を呈する。見込み部にジ

グザグ状の暗文を施した後に、体部内面にヘラミガキを行う。7は器高3.4cmで、高台は粘土紐を貼り付けたわずかな高まりが認められる。見込み部にジグザグ状の暗文を施した後に、体部内面に圓線状にヘラミガキを行う。体部外面下半の指頭圧痕は特に顯著である。

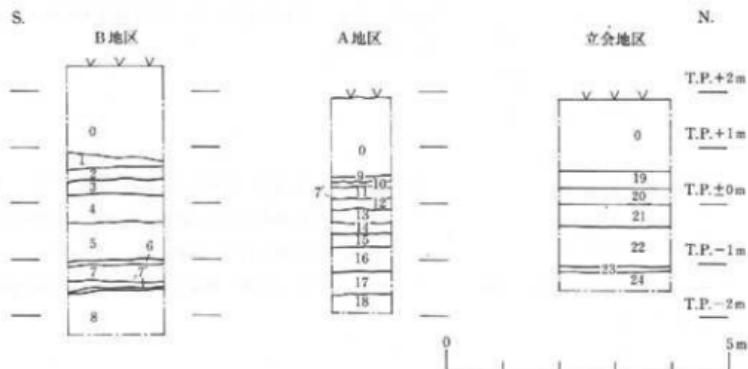
第17図 西岩田遺跡第14次土層図(S=1/100)

- 1. 黄色中粒砂混砂質シルト (O層)
- 2. 黄色中粒砂～砂質シルト (I層)
- 3. 黄色粘土 (II層)
- 4. 黄褐色砂混粘質シルト (III層)
- 5. 黄色粘土 (下部は細砂) (III層)
- 6. 黄色シルトと植物遺体の互層 (IV層)
- 7. オリーブ灰色粘土～シルト (IV層)
- 7'. 植物遺体層
- 8. オリーブ灰色粘土 (植物遺体層) (V層)
- 9. 黄色砂混砂質シルト (O層)
- 10. 黄色砂混細砂質粘土 (I層)
- 11. 黄色砂混シルト質粘土 (I層)
- 12. 黄色中粒砂混粘土 (II層)
- 13. 黄色粘土 (V層)
- 14. 黄色砂混粘土 (VI層)
- 15. 黄色細砂～中粒砂 (VII層)
- 16. 黄褐色砂混粘質シルト (VIII層)
- 17. 黑褐色粘土 (植物遺体層) (IX層)
- 18. 黑色粘土 (X層)
- 19. 青灰色細砂～シルトの互層 (XI層)
- 20. 海底色粘土 (XII層)
- 21. 黄色粘土 (XIII層)
- 22. 青灰色粘土～細砂 (XIV層)
- 23. 植物遺体層 (XV層)
- 24. 黄色中粒砂と粘土の互層 (XVI層)

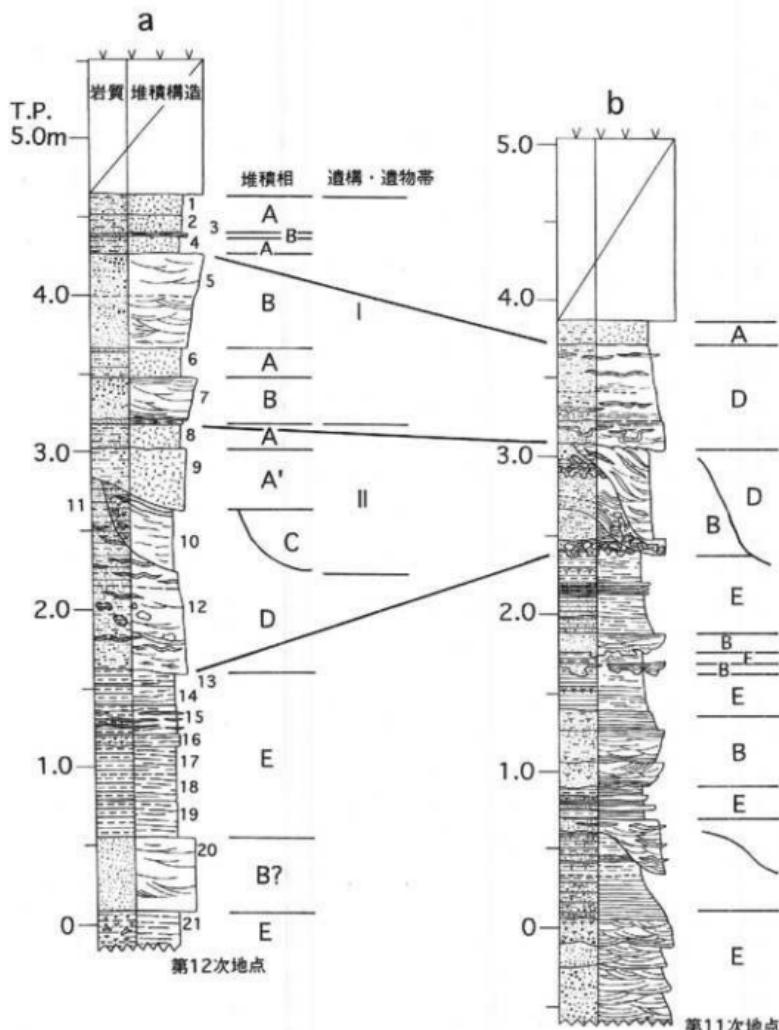
第21図 池島遺跡第11次・第12次調査地点の柱状図と層序対比

第 2 段階(堆積相 D-C-A'-A, T.P.1.7-3.0m)

後背湿地の排水河川の周辺を改変し、耕作地造成などの開発がおよび始めた。この河道内の堆積物(堆積相 D)の粒度からみても、また後述するように、第 11 次調査地点の同時期の堆積層を考慮しても、周辺ではたびたび外水氾濫による洪水で運ばれた砂礫が堆積を繰り返していたと考えられる。同相にみられる上方細粒化は、河道が周辺より低い凹地として残存したことを想像させる。この場所に耕作地の排水を目的としたかのような溝状の落ち込み(井路)が掘られ、やがて新たな耕作地造成に際してこの凹地が埋め立てられる。上記の溝状落ち込みからは、14

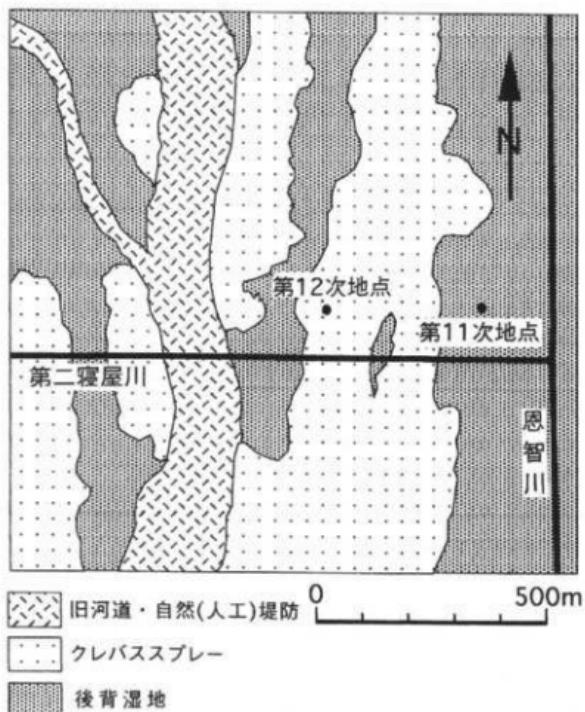
第22図 玉串川自然堤防とクレバースプレー

両地点の最も新しい耕作土上面の高度差は、0.8mで12次地点のほうが高い。その原因は同地点に中世末から近世にかけて堆積したクレバースプレー堆積物と耕作土の累重であることは確かである。ここで、改めて12次地点一帯のクレバースプレー堆積地形を1961年(昭和36年)の空中写真を実体視して観察した。その結果、旧玉串川の堤防の高まりにロウブ状に付随したり、枝分かれして延びるクレバースプレー堆積地形の高まりが幾つかみとめられた。12次調査地点は八尾市福万寺の集落付近から北北東に延びる高まりの上に位置する(第22図)。この地点と周辺の低所との比高を2,500分の1地形図の標高単点で読むと0.7~0.3mあった。

堆積時期と、玉串川自然堤防の東側の12次地点が位置するクレバススプレー堆積地形の発達時期とを、同じく中世(室町時代、第2段階)だと考えたが、後者は中世末から近世に形成されたものと修正する。ただし、堆積相解析・堆積環境の解釈についての変更はない。また、11次地点の3、4、5層がおおむね近世の堆積層であることも変更ない。なお、11次地点の13世紀頃のクレバススプレー堆積物の斜交葉理から知られた古流向は西から東であったから、現代の地表の起伏には現れておらず、11次地点より西側で12次地点を東側へ迂回するようなクレバススプレーの堆積域があったと推測される。

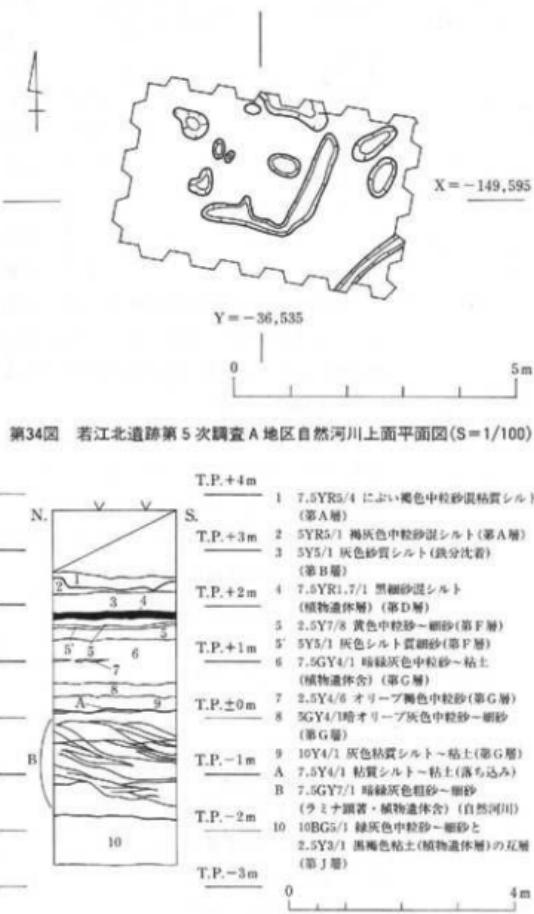
第34図 若江北遺跡第5次調査A地区自然河川上面平面図(S=1/100)

溝状あるいは土壤状の落ち込みを若干検出したが、堆積の一部か遺構かの判別はできなかった(第34図)。落ち込み内からは弥生時代前期と縄文時代と考えられる土器片が出土している。縄文土器は1点で摩耗が著しく、調整や時期は不明である。最深部中央付近では表皮を剥ぎ先端部を加工した棒状の木製品が直立していた。護岸施設の一歩であるのか、用途は不明である。なお、この木製品は良好な自然乾燥状態で保管している。他に木製容器の破片と加工木が出土している(第37図)。

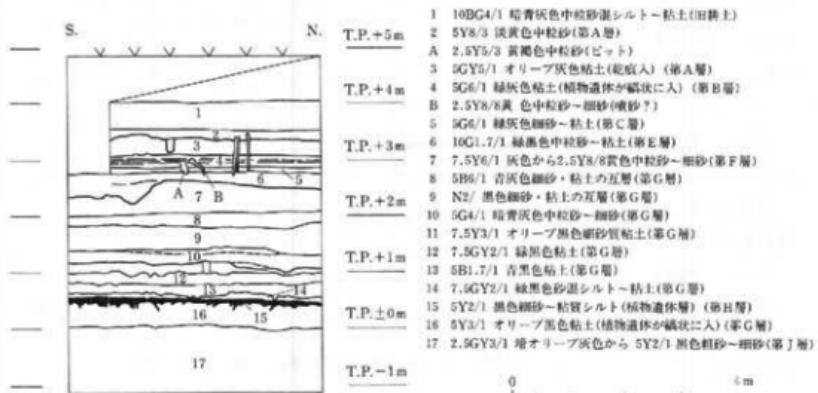
第41図 若江北遺跡第5次調査C地区土層図(S=1/100)

第G層中には不自然な堆積が観察され(第41図10)水田耕土である可能性があるが、平面的には把握できなかった。

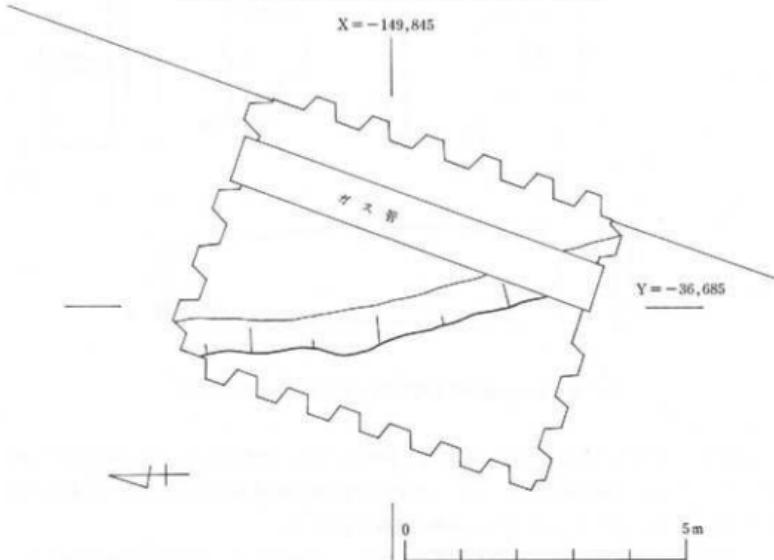
第45図 若江北遺跡第5次調査D地区Ⅶ層下面平面図(S=1/100)

区外にのびるため規模は不明である。国土座標軸に対してN10°W前後の方位を示す。遺物は出土しなかった(第45図)。
