# 東大阪市下水道事業関係 発掘調査概要報告

— 1994年度 —

財団法人 東大阪市文化財協会

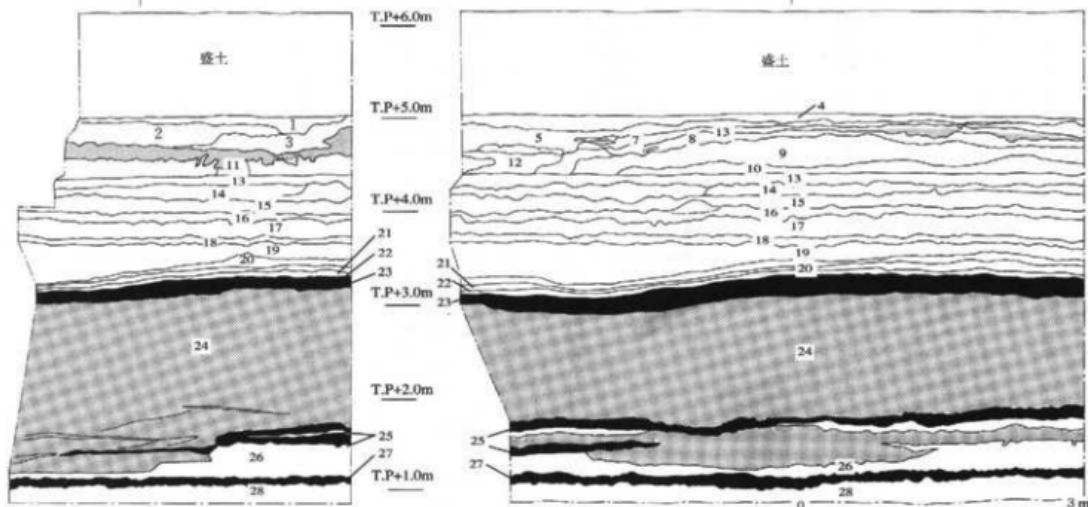
第6図 池島遺跡第13次発掘調査土層断面図

第1層5GY4/1暗緑灰色砂質土  
 第2層10GY4/1暗緑灰色粘質砂質土  
 第3層10GY4/1暗緑灰色粘質砂質土 鉄分沈着  
 第4層10GY6/1暗緑灰色粘質砂質土  
 第5層10GY5/1暗緑灰色細粒砂～中粒砂  
 第6層5GY4/1暗緑灰色粘質砂質土 鉄分沈着  
 第7層2.5GY4/1暗緑灰色粘質砂質土 鉄分沈着  
 第8層5GY3/1暗緑灰色粘質砂質土 鉄分沈着  
 第9層7.5GY3/1暗緑灰色粘質砂質土  
 第10層2.5GY4/1暗オリーブ灰色粘質砂質土

第11層7.5GY3/1暗緑灰色粘土 木田畦畔  
 第12層7.5GY4/1暗緑灰色粘土  
 第13層5Y4/1灰色硬い砂質土  
 第14層7.5Y4/1灰色粘土と織～中粒砂の互層 水田面  
 第15層10Y4/1灰色粘土 部分的に中粒砂混じる  
 第16層2.5Y4/1灰黃色シルト+粘土 細粒砂混じる 水田面  
 第17層5GY4/1暗オリーブ灰色シルト+粘土  
 第18層10YR4/1褐色粘土上  
 第19層10YR5/1褐色粘土  
 第20層2.5GY4/1暗オリーブ灰色シルト+粘土

第21層5GY4/1暗オリーブ灰色粘土 シルト～細粒砂混じる  
 第22層2.5GY4/1暗オリーブ灰色シルト+粘土  
 第23層7.5GY4/1暗緑灰色シルト+粘土 細粒砂混じる 水田面  
 第24層7.5Y4/1灰色細粒砂～織  
 第25層5Y2/1黒色～2.5GY4/1暗オリーブ灰色粘土 細粒砂混じる  
 第26層10G2/1緑灰色粘土  
 第27層10G2/1緑灰色粘土  
 第28層7.5GY4/1暗緑灰色粘土

掘削は現地表面から約1mの盛土を機械により除去し、以下4mを遺構・遺物の有無を確認しながら人力でおこなった。また、調査区の東辺と北辺にアゼを残し、地層断面を観察した(第6図)。

旧耕土は削平されているが、北壁断面の第1層～第3層の堆積は、鳥煙として土を盛った様相を呈し、東西にのびる鳥煙の存在が考えられる。第7層～第10層は南北にのびる鳥煙を形成していて、調査区の東辺で鳥煙状の高まりの一部を検出した(第4図)。高まりは約50cmである。また、北壁断面で幅20～35cm、高さ20cmの畦畔と思われる高まりを確認した。この畦畔が南北に通っていた可能性がある。その周辺は足跡など動き回った痕跡があり、鳥煙のとなりで水田を作っていたと考えられる。上面で地震の痕跡を確認している。

第23層は暗緑灰色シルト+粘土に細繙を含む。水田耕土と考えられるが、畦畔等は検出できなかった。弥生時代後期に相当する層である。第24層は河道の堆積層である。調査区の南東から北西に向かって流れていると推測できる。何回かの流れによって、下層の第25層の黒色粘土、第26層の緑灰色粘土は削られている。北西に向かうにつれて、より削平されていて、河道が次第に西へ移っていったことがうかがえる。第27層の緑黒色粘土、第28層の暗緑灰色粘土には地震による乱れが確認でき、層界が不明瞭である。

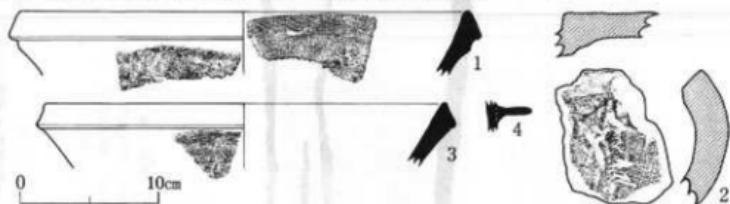
第7図 出土遺物実測図

1は瓦質擂鉢で、口縁部外面を下方に拡張し、口縁端部は丸く終わる。体部外面は、口縁部直下を残し、横方向のヘラケズリをおこなったのち、ややナデている。内面はハケ調整をおこなったのちナデしているが、部分的に消されず残る。口径は32cmを測り、色調は灰白色を呈す。2は丸瓦である。円筒の型に布をかぶせたのち、粘土を貼り付けて二分したものであろう。面取りをおこない調整している。3は瓦質擂鉢で、1と比べて、口縁部外面の丸みをもたず、下方の拡張も少ない。口縁端部は丸みのある面をもつ。体部外面は、口縁部直下を残し、横方向のヘラケズリをおこなっている。内面は横方向のハケ調整をおこなったのちナデしている。口径は29cmを測り、色調は黒灰色を呈す。4は瓦質羽釜で、鍔の一部のみが残存している。破片のため、径や詳細は不明であるが、内傾気味にのびる口縁部と推測する。口縁部と鍔の境には稜をもち、鍔はほぼ水平にのびる。色調は灰白色を呈するが、体部外面は鍔の直下から煤が付着している。これらの遺物は14世紀後半～15世紀前半に属する。

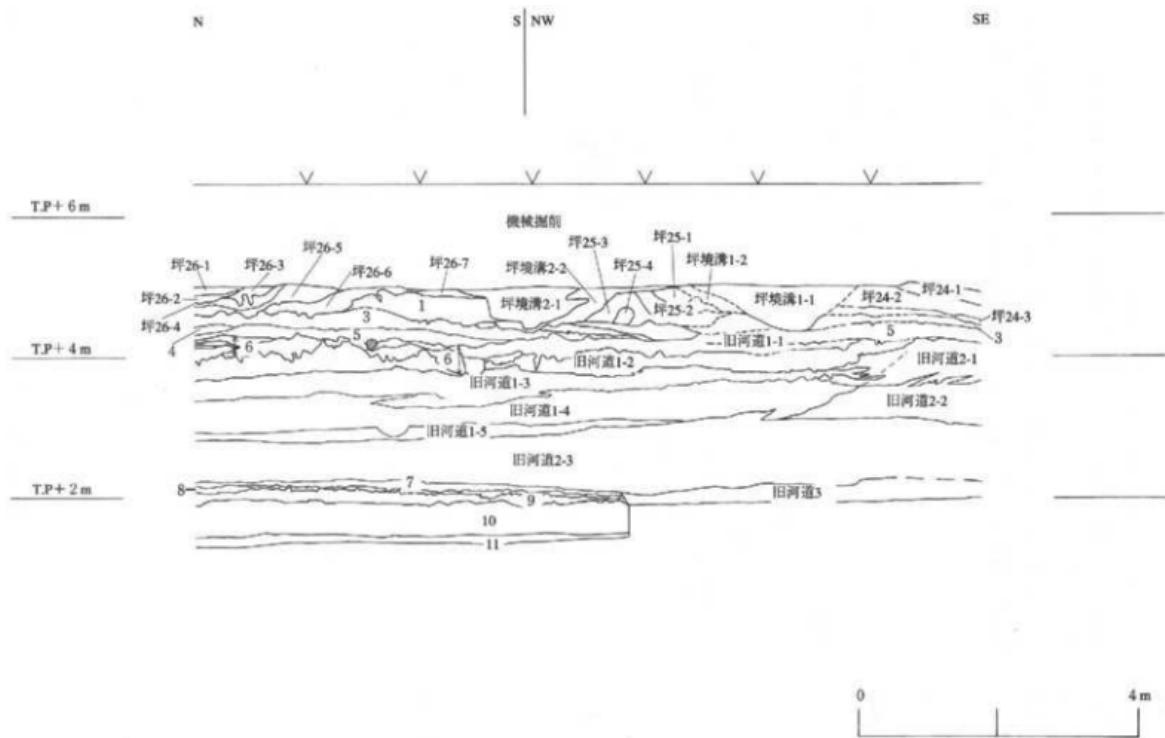
第9図 東壁断面図 (1/80)

第9図に示した地層断面上部には、字河坪24~26の耕作土層が認められ、各坪間の層を対応させることは困難であるため坪毎に土質・土色を記した。遺構・旧河道内も別途土質・土色を記し、それら以外の地層を第1~11層に細分した。

耕土層と考えられる地層が坪24ではほぼ水平に堆積しているが、坪25では坪境溝1と2の交点へ向かって、坪26では坪境溝2の方へ向かって北から南に耕土を搔き上げている。第1層は坪26では約35cm掘り下げられて水田面を造成しており、坪25では掘り残された畦畔部分だけに認められた。第6層はラミナ層が観察できるため古墳時代中期~後期頃の河道の氾濫による堆積層と思われ、下面の耕作関連遺構を覆っていた。周辺の調査成果から推測すると第8層は弥生時代前期、第11層は縄文時代晚期の堆積層になるものと思われる。

- 第1層 2.5GY4/1暗オリーブ灰色粘土 シルト~極細粒砂のラミナが混じり、西側の方ほどその量が多い  
第2層 2.5GY6/1オリーブ灰色細粒砂~中粒砂 上部は細粒以下のラミナ混じる  
第3層 7.5GY5/1緑灰色~2.5GY3/1暗オリーブ灰色粘土 北側と上部はシルト  
第4層 10Y3/1灰色シルト~細粒砂 極粗粒砂以下微量混じる  
第5層 7.5GY4/1暗緑灰色細粒砂シルト 北側は極細粒砂 細粒砂~粗粒砂・極粗粒砂のラミナ混じる  
第6層 5Y4/1灰色~5GY4/1暗オリーブ灰色シルト~細粒砂 細粒砂~粗粒砂・極粗粒砂のラミナ混じる  
第7層 2.5GY3/1暗オリーブ灰色粘土 濃化した植物遺体の薄層混在  
第8層 5Y3/1オリーブ黒色粗粒砂・極粗粒砂混じり粘土  
第9層 10GY4/1暗緑灰色粘土 ブロック状で2.5Y3/1黒褐色に変色 細粒・シルト~極細粒砂微量混じる  
第10層 上部は7.5Y5/1灰色中粒砂~5cm以下の中疊 下部は5Y5/1灰色中粒砂~極粗粒砂  
第11層 上部は5Y3/1オリーブ黒色 下部は2.5Y3/1黒色粘土  
坪24~1層 上部は10Y4/3/4にぶい青褐色中粒砂~20mm以下の中疊 下部は2.5GY4/1暗オリーブ灰色極粗粒砂~粗粒砂と粗粒砂~極粗粒砂のラミナ  
-2層 10Y4/2灰青褐色粘土混じり細粒砂~中疊の砂質土  
-3層 5Y3/1灰色粗粒砂~中疊  
坪25~1層 2.5Y5/3黄褐色中粒砂~4cm以下の中疊  
-2層 5GY3/1オリーブ灰色細粒砂~中粒砂混じり粘土  
-3層 2.5Y5/2暗灰褐色中粒砂~中疊  
-4層 5GY3/1オリーブ灰色細粒砂~粗粒砂 中疊混じる  
坪26~1層 7.5YR4/6褐色中粒砂~中疊  
-2層 7.5YS/1灰褐色細粒砂~細粒砂 極粗粒砂以下のラミナ混じる  
-3層 10YR5/6黄褐色中粒砂~極粗粒砂  
-4層 7.5GY4/1暗緑灰色細粒砂~中疊混じり粘土  
-5層 7.5YS/1灰褐色細粒砂~中疊混じり粘土 下層との層境に細粒砂以下のラミナ残る  
-6層 5GY4/1暗オリーブ灰色細粒砂~中疊混じり粘土 下層との層境に極粗粒砂以下のラミナ残る

-7層 7.5GY4/1暗緑灰色シルト・細粒砂~極粗粒砂  
坪境溝1~1層 7.5Y4/1灰色細粒砂~細粒砂混じり粘土 中疊以下のラミナ混じる  
-2層 2.5YS/3黄褐色細粒砂~中疊 中疊以下のラミナ混じる  
坪境溝2~1層 7.5YS/1灰色~2.5YS/4黄褐色中粒砂~1cm以下の中疊  
-2層 2.5GY3/1オリーブ灰色細粒砂~中粒砂 中疊以下微量混じる  
旧河道1~1層 2.5Y2/1黑色粘土 南側の上部は砂粒が混じる  
-2層 2.5Y2/1黑色粘土と2.5Y5/1黄褐色細粒砂~極粗粒砂の漸移帶 岩化物・植物遺体混じる  
-3層 10Y3/1黒褐色~7.5Y4/1灰色粗粒砂~中疊 シルト~細粒砂・中粒砂~中疊のラミナ、植物遺体混じる  
-4層 5Y4/1灰色シルト~極細粒砂 南側では細粒砂~粗粒砂のラミナと植物遺体混じる  
-5層 7.5Y6/1灰色中粒砂~極粗粒砂 中疊以下少量混じる  
旧河道2~1層 10GY4/1暗緑灰色細粒砂~細粒砂 中粒砂~粗粒砂とシルト~極細粒砂のラミナ混じる  
-2層 7.5YS/1灰色細粒砂~粗粒砂  
-3層 5YS/1灰色中粒砂~中疊  
旧河道3 7.5YS/1~5YS/1灰色中粒砂~細粒砂 粗粒砂~25mm以下の中疊 植物遺体・シルト小塊混じる

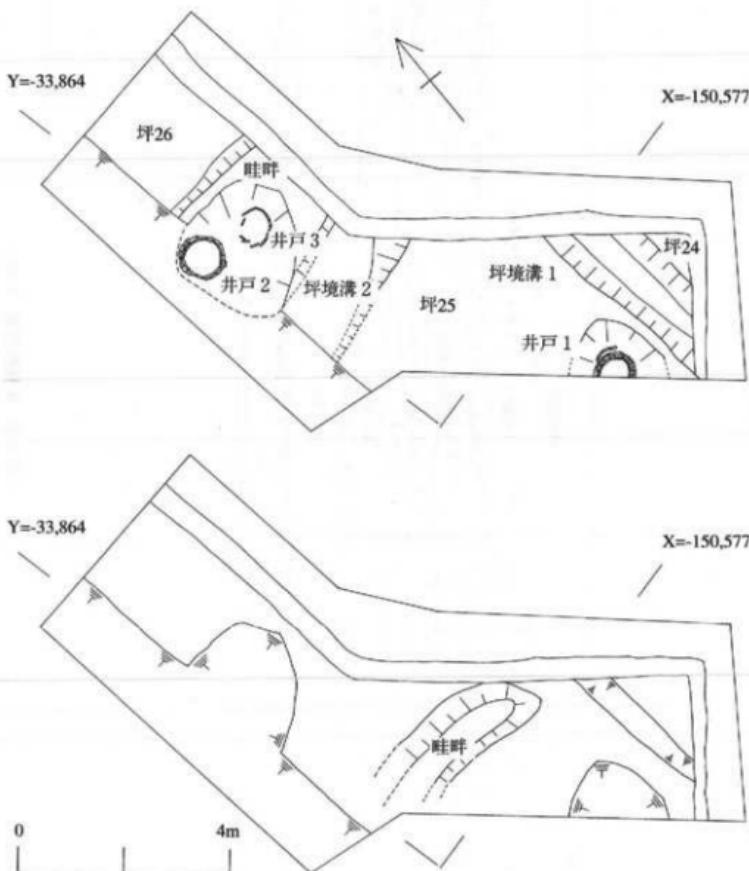
第10図 遺構平面図1 (1/100)

坪境溝1は幅110cm、深さ52cmで南北方向に延び、字河坪24と25を画して調査地外へ至る。現在の坪境より約6m北方へ延びる。

坪境溝2は現代の坪境溝による搅乱と湧水による井戸堀方の崩落のため、平面で全容を把握できなかった。断面と一部検出しえた平面から推測すると幅160cm、深さ66cmで東西方向に延

び、字河坪25と26を画し、東側の調査地外で坪境溝1と交差するものと思われる。現在の坪境道路より約6m北方に位置する。

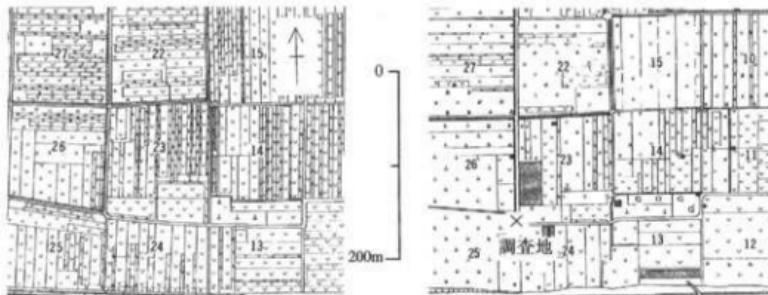
第13図 調査地周辺図

前章で坪23~26を区切る道路が明治初年頃には西北西から東南東に傾ながら延びていたのが、昭和47年頃には西端の坪23~26の坪境が南下し、道路はほぼ東西方向へと変化している。このことから本調査で検出した近世の坪境は、少なくとも明治初年頃までは基本的に踏襲されていたと考えられる。その後、昭和47年頃までのおよそ100年の間に生じた坪境の移動理由については、現在坪14の南端に存在する高圧線の鉄塔の建設、あるいは周辺の小規模な工場建設と道路整備など、農地への近代化的波及の結果による移動と想定できるが、判然としない。

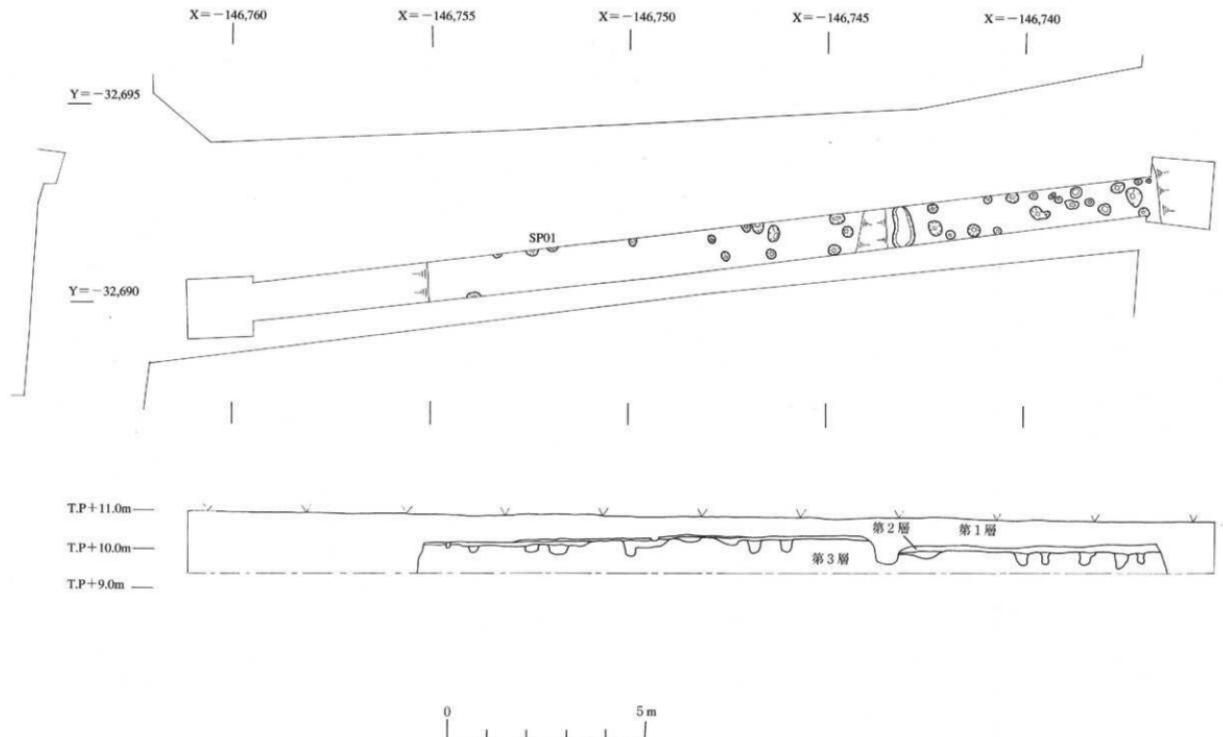
第16図 西ノ辻道路第37次調査平面図・断面図 (S=1/100)

ピット群の埋土は黒褐色中粒砂混粘質シルトと黄灰色シルトブロックを含むものとに大別さ

れるが、建物に復原できるものはなかった。

弥生土器が確認されたピットと埋土の違いは関係なく、検出されたピットはほとんどが弥生時代中期のものと推測される。

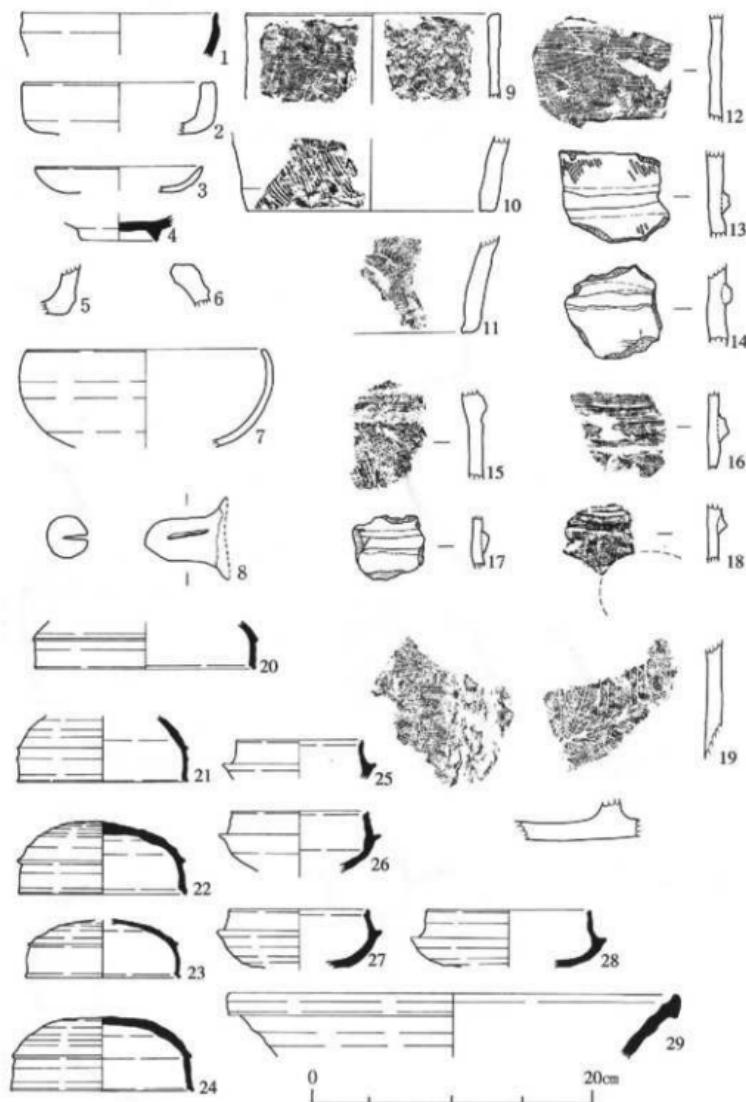
第23図 瓜生堂遺跡第39次調査第2層出土遺物実測図 (S = 1/4)

瀬戸焼の天目茶碗は第2c層から出土したもので(第23図1)、瓦質火鉢(第23図5・6)と共に15世紀頃のものと考えられる。銅鏡(第11図30)は腐食が著しく、「元□通宝」としか判読できない。銘に「元」の文字がつくものは「元豊通宝」(初鑄1078年)、「元祐通宝」(初鑄1086年)、「元符通宝」(初鑄1098年)等があり、いずれも宋銭である。

このほかに第2層からは8世紀頃の土器(第23図7)や古墳時代の土師器(第23図8)、埴輪類や須恵器類等が混在して出土している。

円筒埴輪は小さな破片のみで、径を復原したものの信頼に疑問がある(第23図9~18)。はけめは縦はけと横はけがみられ、B種横はけ(第23図12)も存在する。たがは断面が台形を呈するものと、丸みをおびる低いものがある(第23図17)。円形の透かし穴部分の破片が1点あり(第23図18)、黒斑のついた破片はみられなかった。また、硬質の焼成がなされているもの(第23図11・13)がある。これらの特徴から埴輪は5世紀中頃のものと考えられる。

形象埴輪は盾形と思われるものが1点出土した(第23図19)。円筒との接合部の一部で外面に

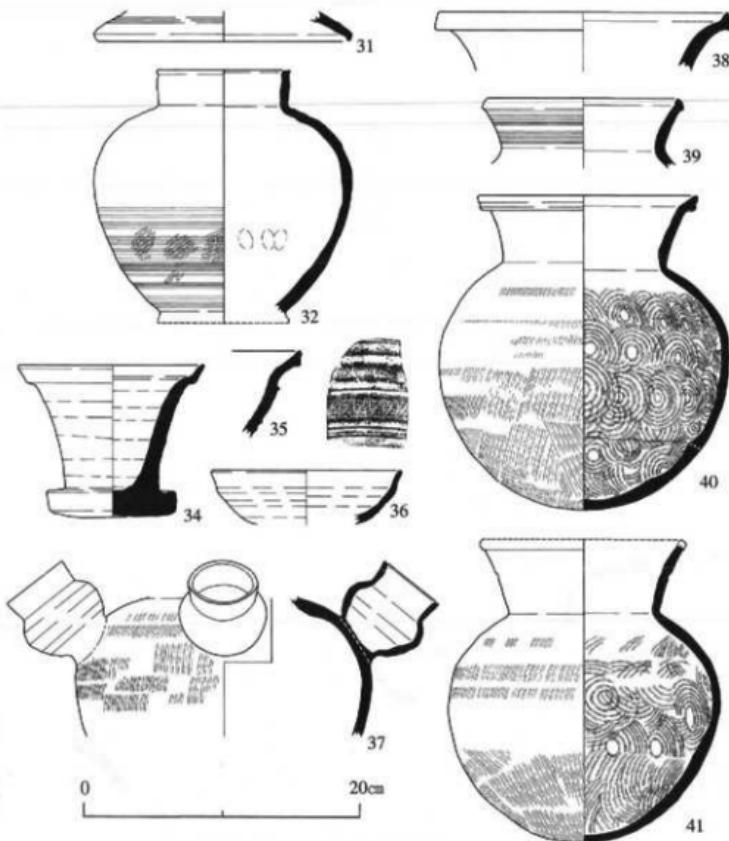
第24図 瓜生堂遺跡第39次調査北端部第2層出土遺物実測図 (S = 1/4)

調査区北端部の第2b層から須恵器が集中して出土した。ほぼ完形の壺や、いわゆるこね鉢、子持壺などがある。6世紀前半と8世紀頃のものが多い。残念ながら子持壺などは軽量銅矢板によって破損している。本来は完全な形であったと考えられる。中世の整地、あるいは耕作時に投棄されたと思われる(第24図)。

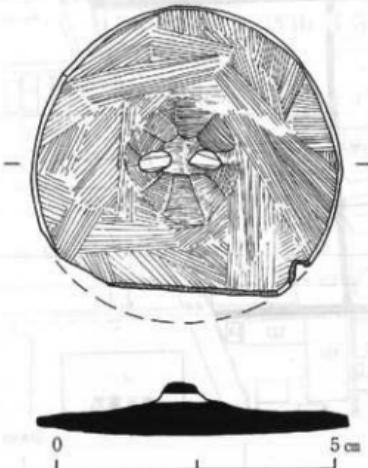
第27図 鏡形石製模造品実測図(S=1/1) 基検出した。大半が調査区外にのび、全体の規

遺構のベースとなる地層は緑灰色シルト層や黄灰色細砂から中粒砂層等が複雑な堆積をなしていた。調査区の西部では黄灰色シルト混中粒砂層から鏡形石製模造品が出土した(第27図)。軽量鋼矢板によって破損している。直径約5.5cmの不整円形で、紐を忠実に表現している。裏面には加工痕を残し、表面は平滑に仕上げている。緑色を呈し、材質は蛇紋岩であろう。

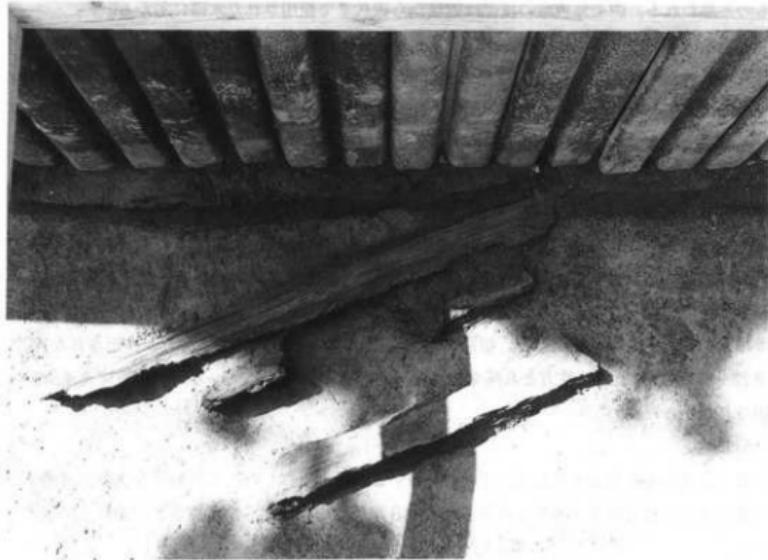
第28図 若江56次発掘調査C地区板状木製品出土状況

また、別の地点では腐食した板状木製品を検出した。本来は幅50cm以上、長さ約140cm以上の板であったと思われる。共伴する遺物が出土しなかったため時期は明らかではない。緑灰色シルト層から出土しており、鏡形石製模造品とは層位が異なると考えられる。あるいは近世か近代のごく新しい時期とも思われる(第28図)。

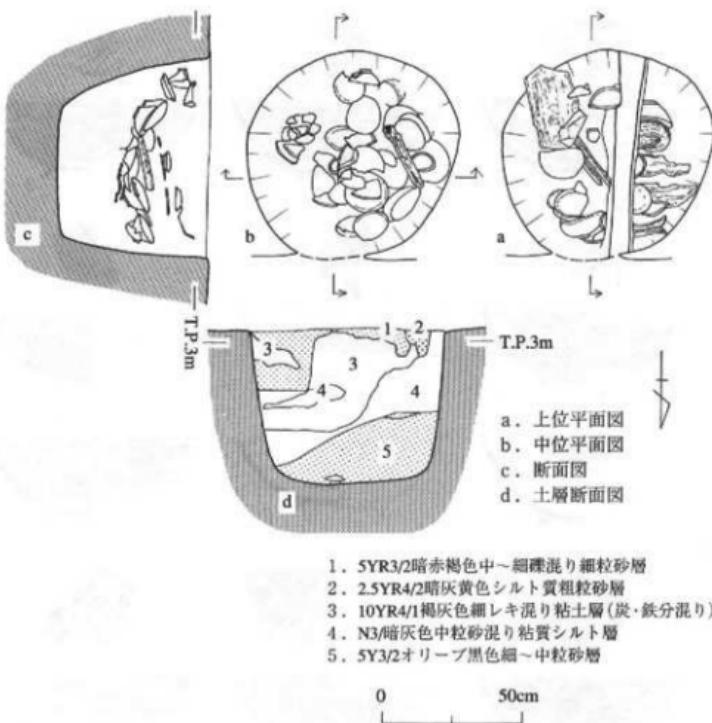
第32図 若江遺跡第57次調査 土坑1実測図

これらはなんらかの祭祀後に一括で廃棄したとも考えられるが土坑の性格は今後の課題である。土坑の底面は粘質シルトを掘りぬいて、鉄分が沈着し細レキ混じり細砂層に達しているが、現在は湧水がみられない。

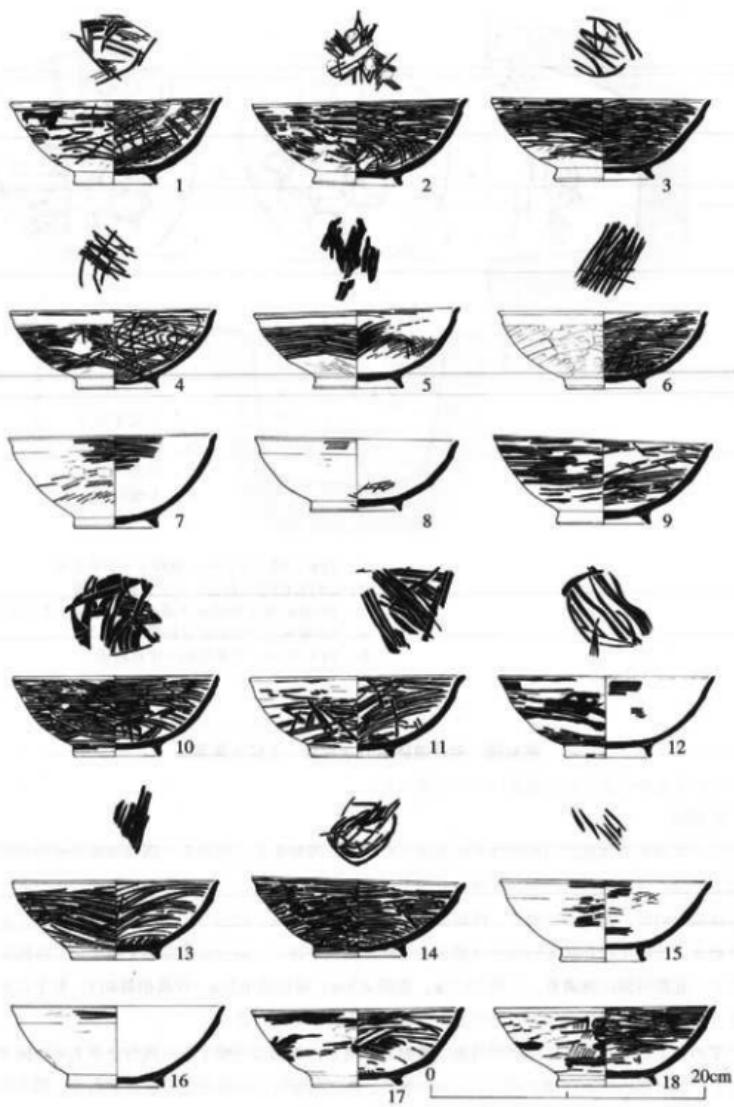
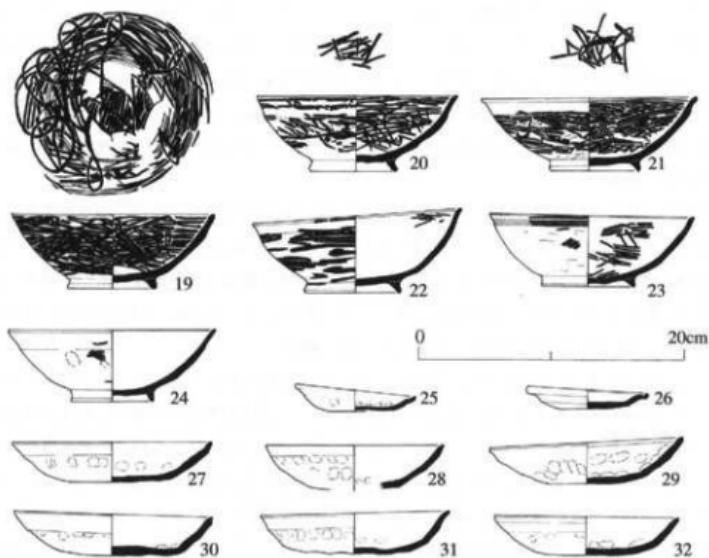
第33図 若江遺跡第57次調査 土坑1出土瓦器碗実測図

- 深い半球形の体部に口縁部はやや湾曲して開き、端部を丸く納める。高台は断面逆台形で外開きに付く。口縁部は内外面を横ナデの上にヘラ磨き、外面には口縁部下に指押さえがあり体部は削りの後、密なヘラ磨き。内面は体部にはナデ調整後、見込みにかけて格子状を呈するヘラ磨き、その上から乱方向のヘラ磨き。一部に油膜が付く。高台は接合部を横ナデし自然さをだす。底部外面は無調整。口径 15.7cm、器高 6.3cm、高台径 6.7cm、径高指数 40.1、胎土に長石を含む。色調は黒色。外面に径約 5cm の重ね焼き痕がある。硬質。
- 深めの半球形の体部に口縁部外面は湾曲して開き、端部は内傾する。高台は厚手で外開きに付く。口縁部内外面は横ナデの上にヘラ磨き、体部外面には指押さえの痕跡があり、削りの後に密なヘラ磨き。体部内面は見込みに指押さえがあり、斜格子状にヘラ磨きの後、体部にかけて乱方向のヘラ磨き、体部上位には圓線状の密なヘラ磨き。高台内面はナデ付けにより稜線が

走る。底部外面は削り。口径 16.1cm、器高 6.6cm、高台径 5.8cm、径高指数 40.1、胎土は精緻。色調は内面が銀色で外面は黒色だが部分的に銀色の釉が流れたよう付く。断面は灰白色、外面に約 3cm、内面に約 7cm の重ね焼き痕がある。硬質。

以上土坑1出土の瓦器椀、土師器について記述した土師器小皿(25・26)と大皿(27・30)が上位から出土しており、小皿はいわゆる「て」の字状口縁部をもつもので、平安時代後期通有のものである。瓦器椀はすべて和泉型である。形態は深い半球形の体部で口縁部が横ナデで湾曲して外反し、高台は外開きにつく厚手のものが多い。体部外面には指圧痕を残すものがある。調整は劣化や風化して不明のものがあるが、鮮明に残るものをみると、外面にヘラ削りを残すものが半分あり、ヘラ削りのままのもの(6)、分割を意識したヘラ磨きを施すものは全体の $1/3$ で、ヘラ削りの後に分割のヘラ磨きをするもの(3・4・5)もある。これらは胎土が精緻である。その他のものも割合密にヘラ磨きが施されており、調整が不明のものと合わせて胎土は粗い砂粒を含む。内面のヘラ磨きは見込みと体部が分化せず乱方向に施すものがあるが、分化を意識した暗文風のものが半分以上で、見込みには折り返し磨きで塗りつぶしたものか、平行線状のものが多く、平行線を重ねて斜格子状になるものもみられる。体部は圓線状のもの、圓線風に短い単位の磨きをつらねて施すもの、さらには連結輪状の装飾を意識したものもある。以上の特徴は瓦器椀のなかでも初現期のもので尾上氏の編年によると1-2期に、原田氏の編年によると1-2から2-1の時期のものに比定でき12世紀初頭前後頃までに納まるものと考えられる。<sup>1)</sup>今後、これらの初現期に近い瓦器椀、供伴の土師器皿などについてさらに東大阪を始め中南河内の出土例との比較検討をしていきたい。
