# 藥師寺東塔発掘調査報告

独立行政法人 国立文化財機構  
奈良文化財研究所

2022

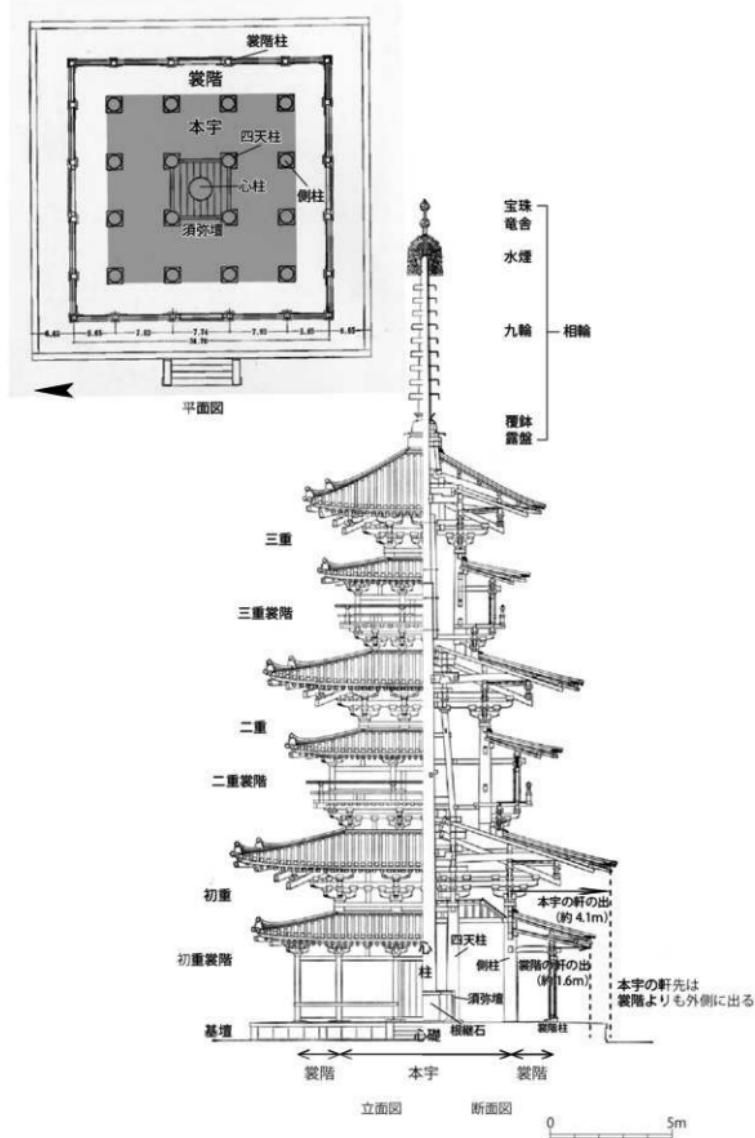
Fig. 1 東塔の各部名称 平面図・断面図・立面図 1 : 200<sup>7)</sup>

**構造形式** 東塔の構造形式は、三間三重塔婆、毎重裳階付き、本瓦葺である(Fig. 1)。初重の規模は、本宇は方三間で、7.090 m四方、裳階 10.514 m四方、総高 34.133 mで、相輪の高さは 10.341 mである。

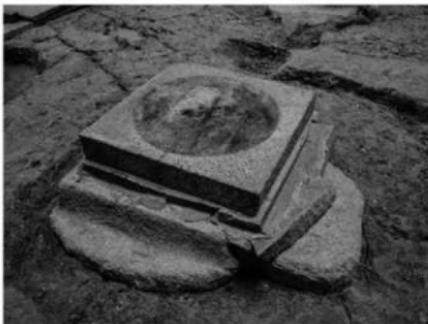
Fig.33 明治修理時に追加した礎石「ほ二」の柱座 (南西から)

**礎石銅石** 磯石「ほ二」は沈下が顕著であり、明治修理時に柱座上面に花崗岩の切石を追加していた。その際、石燈籠の破片とみられる石材を当該柱座の銅石に転用していた。時期は不明  
蓮華座 だが、上半部には複弁の蓮弁および独立した開弁を浮き彫りで表現する(21)。下半部は無文。平面は方形を呈する。残存長は38cm、残存高は15.5cm。

明治修理時に、創建時の柱座周間に倒石を配し、64cm四方、厚さ13cm前後の花崗岩の切石を置いて柱座とする。この倒石には、近世の基壇外装材と石灯籠籠など石造物の破片を転用していた(37・38頁、Fig.33・34)。これに対し基壇東側では、顕著な礎石の沈み込みが確認されていない。

こうした不同沈下の原因を探求するため、礎石部分の断ち割りをおこなった。礎石「ほ五・六」では、壇地業内の版築に顕著なたわみや剪断破壊などの痕跡は認められなかった(Fig.36)。他方、不同沈下の著しい基壇西北部の礎石「ほ二」据付穴を断ち割った結果、礎石据付穴内の版築層は、東西方向で礎石直下から壇地業底まで周囲の層より

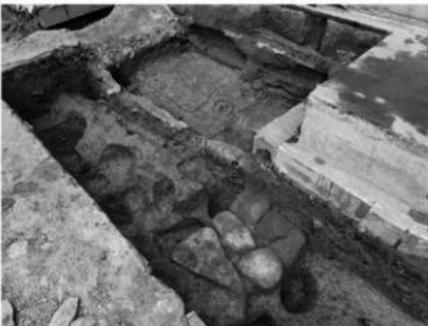
Fig.46 北面雨落溝 SD10808 底石（北面から）

**創建時の雨落溝 SD10805 ~ 10808** 基壇の各面において河原石による乱石組雨落溝 SD10805 ~ 10808 を確認した。東面を SD10805、西面を SD10806、南面を SD10807、北面を SD10808 とする。各面において底石と側石の一部および底石と側石の抜取穴を検出した。両側石と底石が完存する箇所はない。北面、西面では底石を一部検出した。遺構は一時期分のみであり、いずれも第2次整地土上面で検出した。以上の様相は、西塔の雨落溝とも酷似し、東塔創建時の雨落溝とみてよい。雨落溝は各面階段の外周にも巡る。溝幅は、底石外々間で約 55cm、溝の深さは 5 ~ 10cm である。底石は北面階段西側に良く残り、溝幅方向に概ね 2 石並べる (Fig.46)。一石の大きさは一辺 20 ~ 30cm、厚さ 10 ~ 15cm で、底石上面の標高は H = 59.91 ~ 59.95m である。側石は北面、西面、東面の犬走り側に良く残り、先述したように雨落溝側に面を揃えて据えら

れる。一石の大きさは、北面、東面の側石で幅15～20cm、長さ40～45cm、厚さ10cm以上であり、正面にあたる西面の側石では一回り小さな玉石が用いられ、幅10～20cm、長さ20～35cmである。いずれも長辺を雨落溝直進方向に揃える。側石上端の標高は、各面とも概ねH=60.00m前後の値である。外側の側石は原位置を保つものを確認できなかったが、北面、南

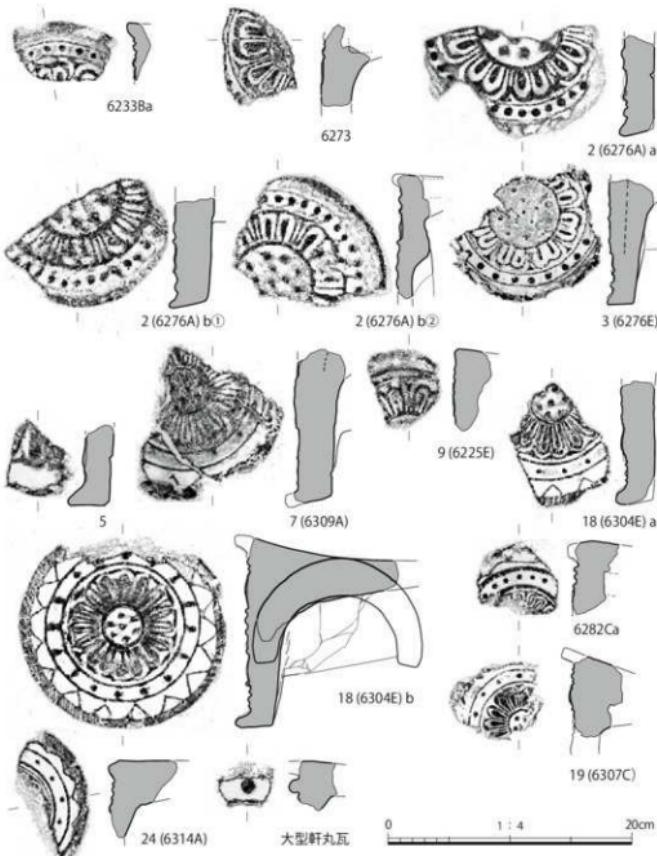
Fig.50 奈良時代の出土軒丸瓦 1:4

3 (6276E) 葉篠寺創建時の軒丸瓦。瓦当径は14cm前後と2 (6276A) より小ぶりで表記用の軒丸瓦である。外区には線鋸齒文と珠文を飾り複弁八弁の蓮華文で独立開弁をもつ。突出した中房には1+5+9の蓮子を配する。瓦当厚は確認できる限り20~27cmの薄型である。胎土には径2mm以下の長石、暗灰色チャート、暗灰色クサリ礫を少量含む。

5 外区無文、子葉をもつ単弁十六弁の蓮華文で突出する中房には1+8の蓮子を配する。細

片で文様は摩耗しているが、わずかに残存している子葉の形、大きさ、外区との距離、外区外縁の断面形状から5型式と判断した。胎土には径2mm以下の長石、暗灰色クサリ礫を少量含む。薬師寺旧境内では出土数がきわめて少ない型式である<sup>3)</sup>。

**7 (6309A)** 外区には線鋸歯文と珠文を飾り、複弁八弁の蓮華文で独立間弁をもち、突出した中房には1+5の蓮子を配する。文様は全体に摩滅し不明瞭である。胎土には径3mm以下の長石、灰色チャート、灰色のクサリ礫を多く含む。同范の瓦は薬師寺の西僧房、食堂、十字廊付近でみられる。

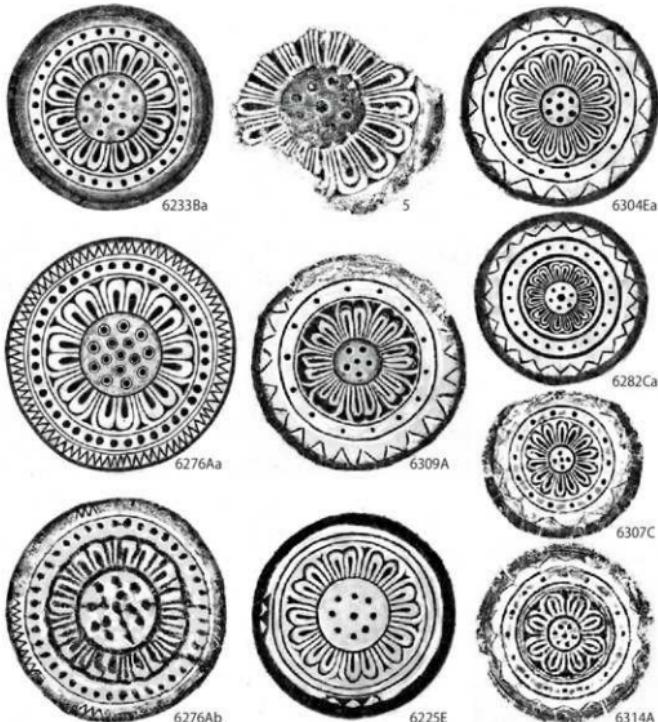
Fig.51 奈良時代の軒丸瓦標本 1:4

**9 (6225E)** 外区には凸鋸歯文と重圓文を飾り、複弁八弁の蓮華文と独立間弁をもち、外周

に圓線のある中房には $1+8$ の蓮子を配する。胎土には径1mm以下の長石を少量含む。同范の瓦は薬師寺金堂、講堂、西僧房、食堂、十字廊で出土するが数はきわめて少ない。このほか、平城京の長屋王邸跡、藤原麻呂邸跡、藤原仲麻呂邸の田村第推定地などでも散見される。

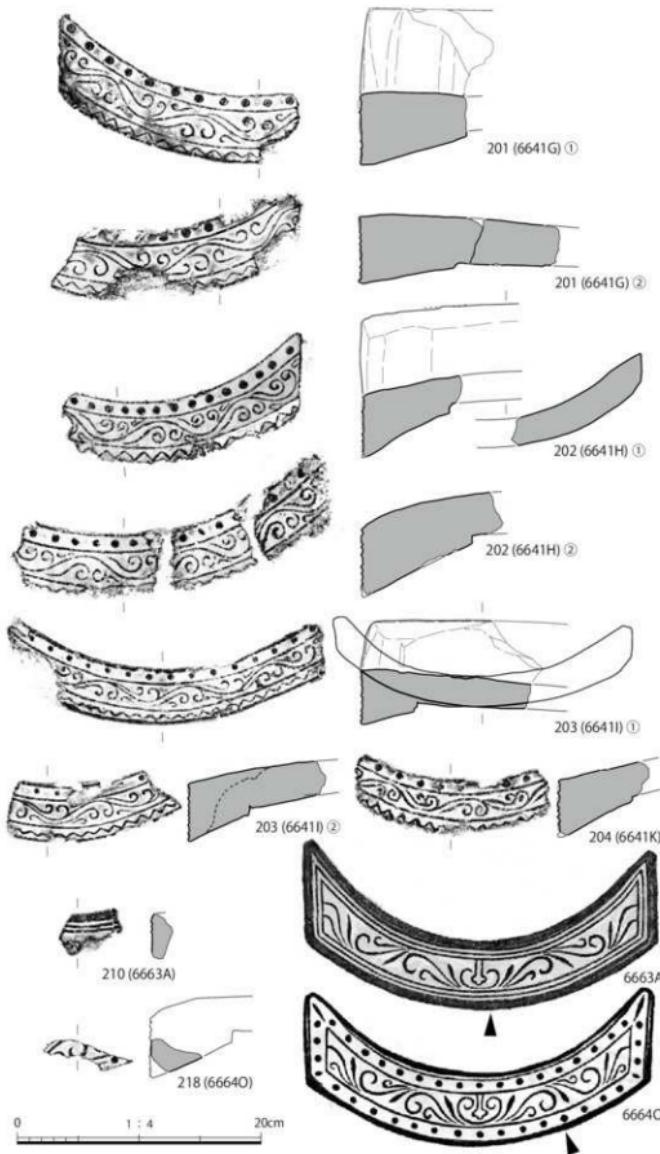
Fig.56 奈良時代の出土軒平瓦 1:4

202 (6641H) 軒丸瓦2(6276A)と組む薬師寺創建の軒平瓦である。内区は右行の偏行唐草文、上外区は珠文23、下外区には線鋸歯文22、脇区にも線鋸歯文を飾る。しかし、出土した

2点はいずれも右脇区を完全に切り落としている。①は削り出しの浅い段頭で頭の長さは8.0cm、凹面瓦当付近および頭面はヨコナデ、平瓦部凸面はタテケズリがみられる。胎土には径3mm以下の長石、暗灰色チャート、暗灰色のクサリ繙を少量含む。②は頭の長さ10.0cm、胎土や調整は前者と同様である。

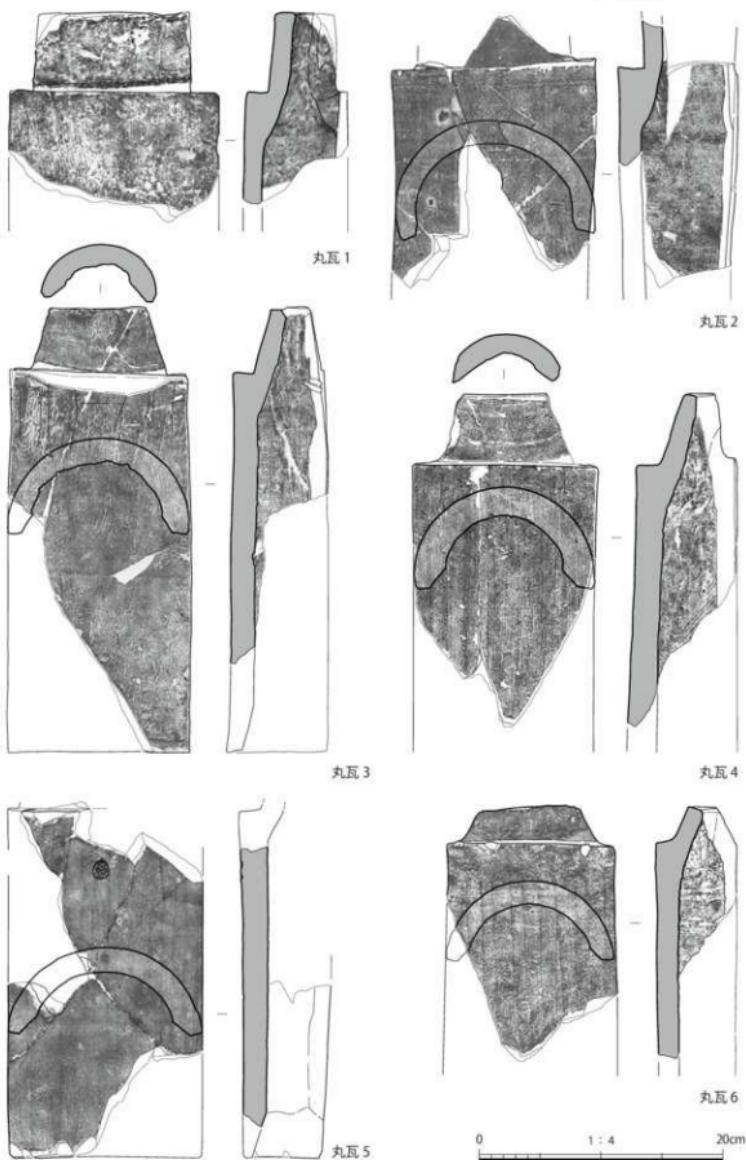
Fig.61 出土丸瓦 1:4

古代 丸瓦 1 玉縁を含む残存長は 17.2cm、玉縁長 6.5cm、玉縁基部幅 13.0cm、狭端部幅 17.1cm。玉縁凸面は摩滅しており調整不明だが、丸瓦部凸面には綾繩タキ、丸瓦部凹面には布目が残る。

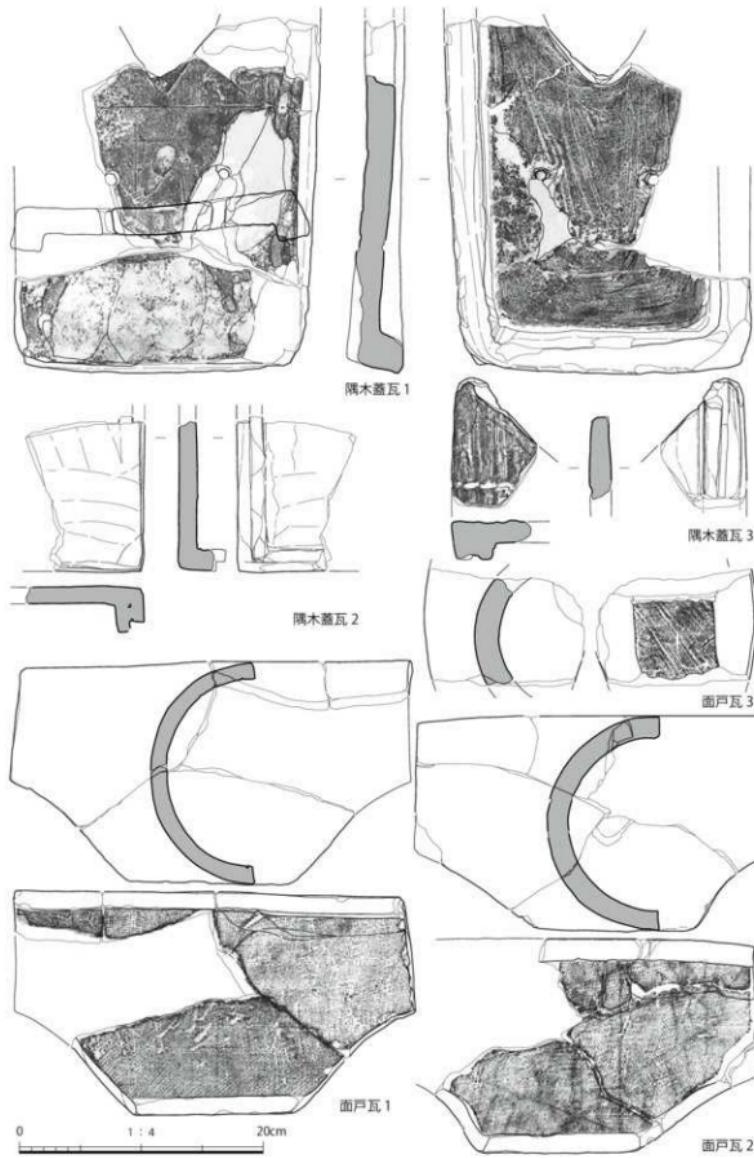
Fig.64 出土道具瓦 1:4

面周縁の突帯の中央には幅6mmほどの凹線がある。胎土には径1mm以下の暗灰色のクサリ礫を極少量含む。形態や焼成の状態からみて古代の隅木蓋瓦であろう。

**面戸瓦1** 中ほどは欠損するも、長さ、幅は完存する。長さ329cm、幅18.3cm、厚さ1.3cm。凸面は繩タキ後にナデ調整するがタタキ痕が残る。凹面には糸切り痕および布目が残存する。凹面の下縁沿いには直線状の切り込み線が残る。舌部両側縁に面取りはみられない。

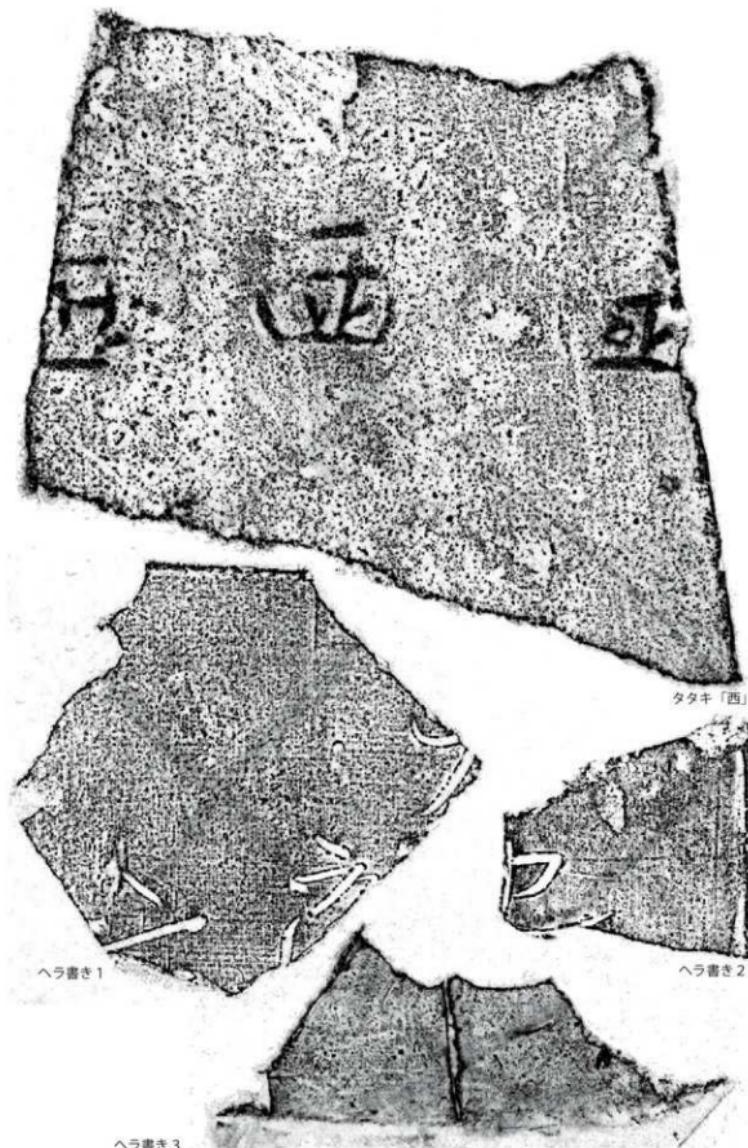
Fig.67 ヘラ書き・タタキ 1:1

**ヘラ書き** ヘラ書き1・2は平瓦で文字はいずれも凸面に書く。文字は判読できない。凹凸面ともにミガキをかけ光沢がある。近世以降の瓦であろう。

ヘラ書き3は丸瓦で玉縁凸面に縱方向のヘラ書きがある。玉縁を含む残存長20.1cm、玉縁長4.5cm。凸面は玉縁から肩部にかけてヨコナデ調整、丸瓦部凸面はタテナデ調整、側面はタテ

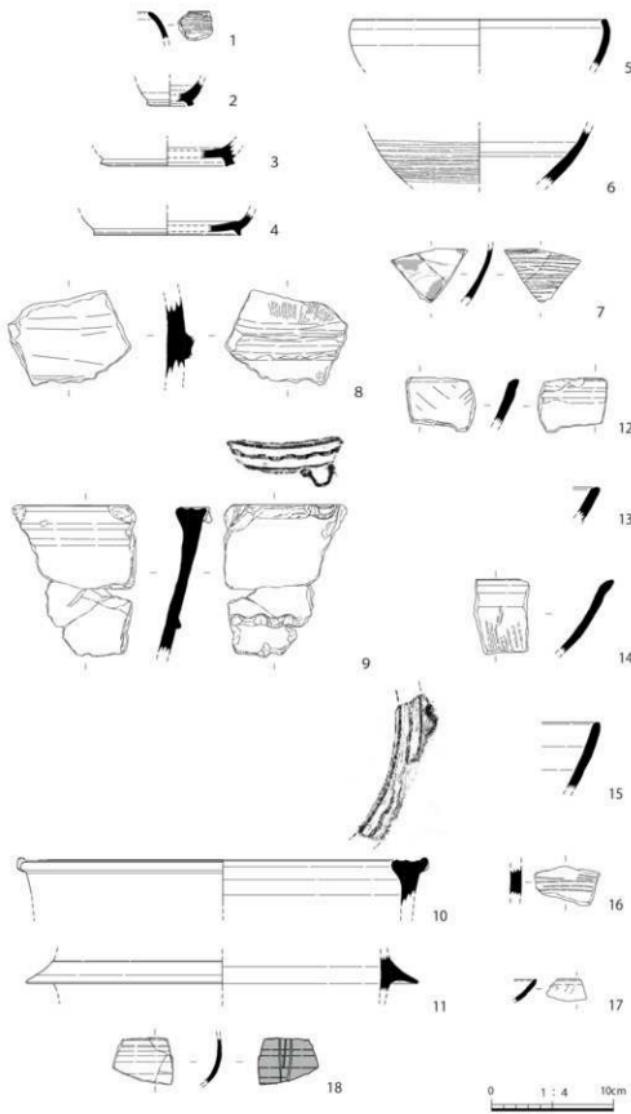
Fig.69 土器・土製品・陶磁器類 1:4

**乱石積基壇関連の土器** 創建期基壇の廃絶年代、および乱石積基壇外装 SX10742 の構築年代に関する資料を 9～17 に示す。17 のみ土師器でそれ以外は瓦質土器である<sup>3)</sup>。

9は深鉢の口縁部から胴部。胴部中央に突帯状の文様を付す。口縁部は外面に注口のようなものを設け、それ以外の部分は摩滅している。口縁端部は平坦で、両端に突線、中央に波状の文様を配する。文様は型押しによるものとみられ、内端部は粘土を貼り付ける。外面・内面ともミガキなどの調整は確認できず、灰褐色の酸化焰氣味で焼成が軟質である。こうしたあり方は佐藤亞聖の瓦質土器編年<sup>4)</sup>の第 5 期以降、すなわち 16 世紀第 3 四半期～17 世紀初頭以降の特徴と合致し、この時期に出現する器種の一つと考えられる<sup>5)</sup>。9は南面犬走り SX10803 直上の近世遺物包含層と外周の近世遺物包含層下層から出土したものが接合したものである。10は口縁部のみの小片で、9と同様な特徴がみられる。10は南面犬走り SX10803 直上の近世遺物包含層出土。

9・10のような瓦質土器は、大阪府堺環濠都市遺跡市之町東4丁SKT19地点<sup>6)</sup>、大阪府日置莊遺跡<sup>7)</sup>、福井県一乗谷朝倉氏遺跡<sup>8)</sup>、青森県浪岡城遺跡<sup>9)</sup>などに類例があり、近年の研究でこれらは植木鉢である可能性が指摘されている<sup>10)</sup>。このうち堺環濠都市遺跡市之町東4丁SKT19地点では、天正13年(1585)銘の木札が下層より出土した堀SF001、および元和元年(1615)の大火後の土器窯SR005より、本例と同様な胴部に突帯状の文様をもつ瓦質土器の鉢が出土している。

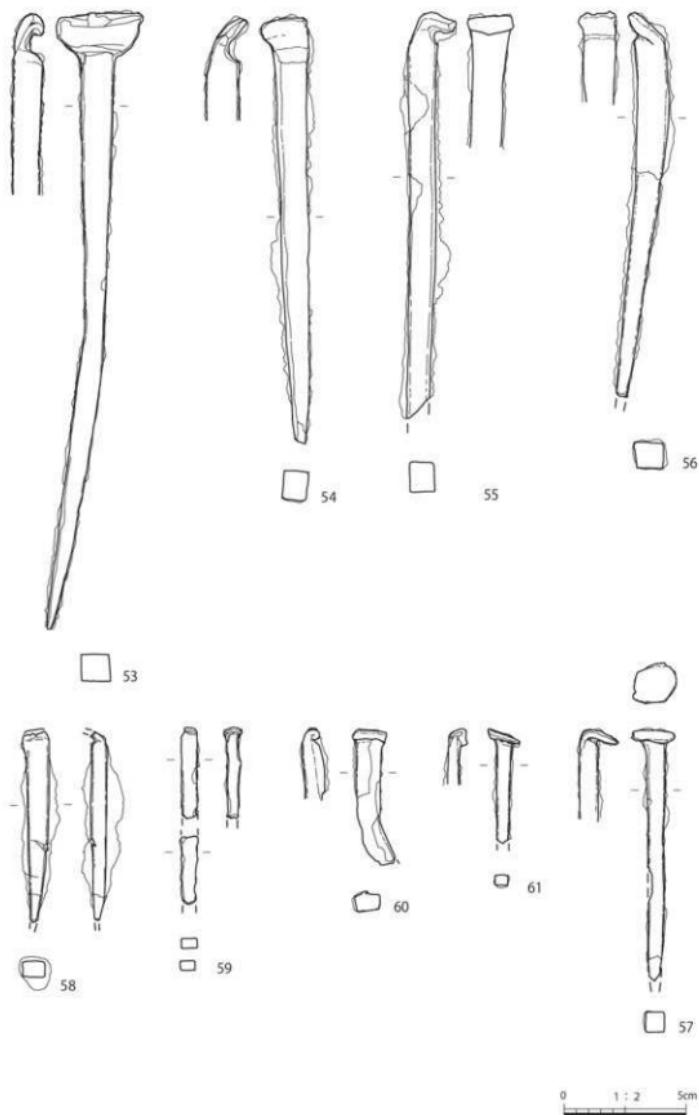
Fig.75 鉄製品 (6) 鉄釘 頭巻 1:2

**頭巻(53~61)** 9点を図示した。発掘前の基壇外装裏込めからの出土品が5点と最多である。完形のものでみると、長さ25.5cmの最長のもの(53)、長さ15.8~17.5cmのもの(54~56)、長さ4.8~10.6cmのもの(57~61)に3区分されるようである。頭巻は、頭部を薄く広く叩き延ばした後に半円形に卷いたもので、正面は鉗の頭部のような形状となる。断面形状は正方形が多いが、長方形のものもみられる(55)。

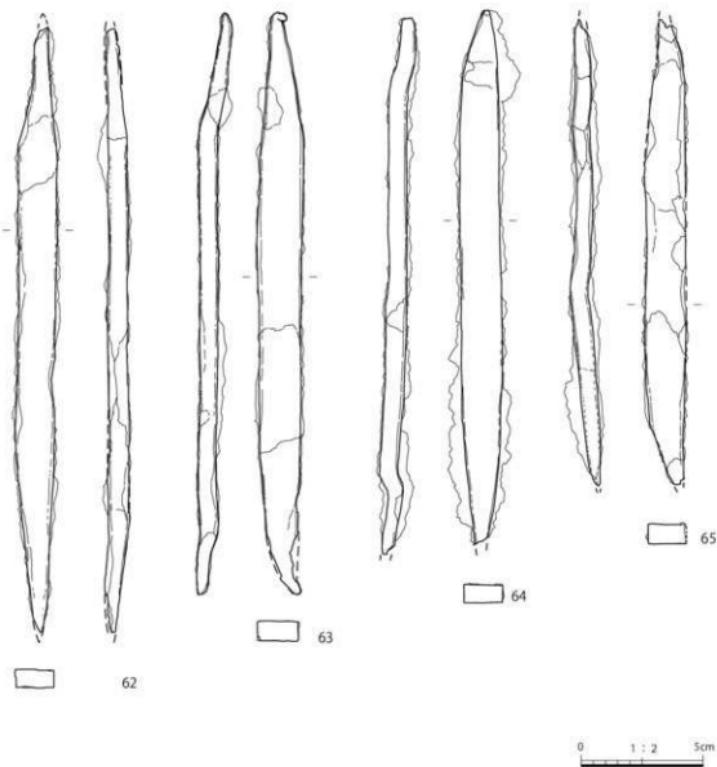
Fig.76 鉄製品 (7) 鉄釘 合訂 1:2

**合釘(62~65)** 4点を図示した。両端が尖っており、2つの対象物を接合させる機能が想定される。後に示す鎧と類似した機能である。発掘前の基壇外装裏込めや羽目石直下などからも出土している。長さは19.7~24.8cmで、すべて断面は横長長方形である。この断面形態はき

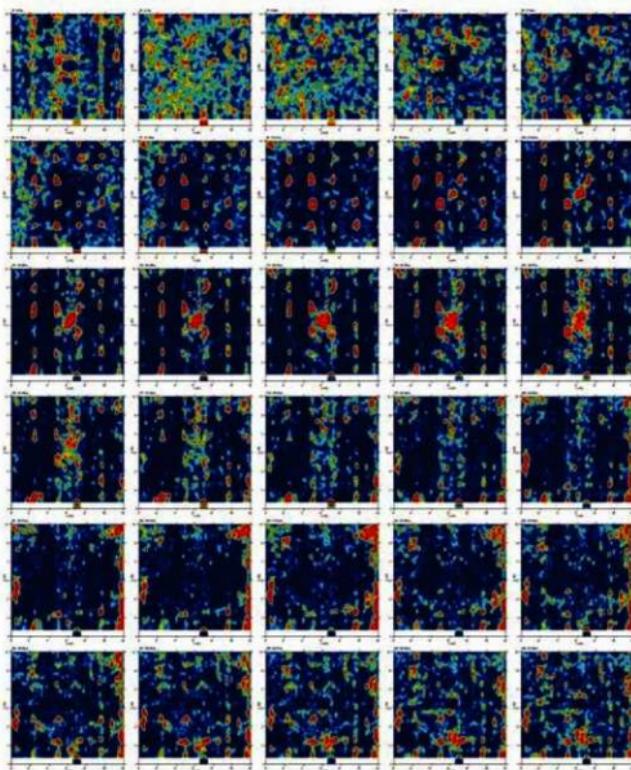
Fig.92 GPR Time-Slice (左→右に深くなる)

円丘状盛土地業に反応

円丘状盛土地業にあたるものと考えることができる。この反射は心礎部分の強い反射と同じ深度に位置する。探査結果としては、心礎周辺の変化を想定することも可能であるが、礎石の据え替えなどの行為が確認できず、創建当初から心礎は、位置の移動がないという発掘調査での所見と整合しない。心礎部分については、先に述べたとおりその下部に円丘状盛土地業が設けられているが、こうした礎石下の地業や礎石間の間詰めなどのあり方が異なっていると考えることができる。また、37ns 以下ではわずかではあるが、基壇中央部分を中心とした円形の弱い反射が存在することをみることができる。これは、基壇上面で観察されている亀裂や敷土の範囲と関連するものと考えられ、基壇が何らかの条件で変形している可能性を検討する必要があるだろう (Fig.92)。

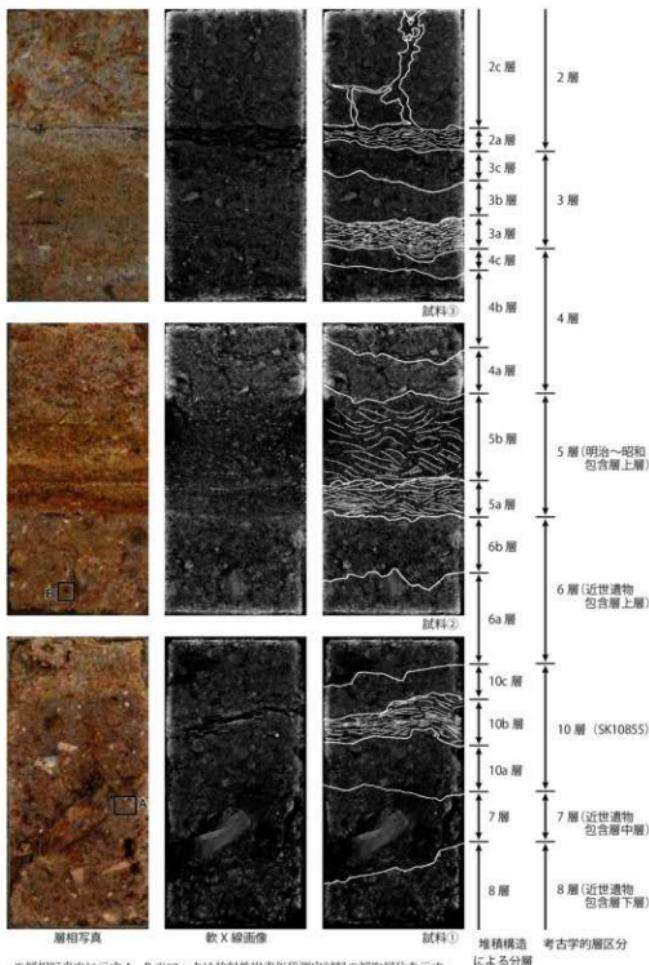
Fig.120 薬師寺東塔基壇外周にみられる堆積構造

**5a・b層** 考古学的層区分の5層（明治～昭和遺物包含層）に対応する褐灰色～灰褐色砂質泥層である。2つの層とともにラミナが発達するが、堆積構造はやや複雑でまた大きく異なる。5a層は下位の6層を侵食しつつ下部から中部にかけてクロスラミナが発達し、上部にはやや不明瞭ながら平滑ラミナが発達する。またこの平滑ラミナ上部では粒子径が急激に大きくなり、全体として逆級化構造となる。この粗粒層には炭化物片が散在する。さらに5a層最上部には上位の5b層からの浸食を受けるものとの3mm程度の薄い砂質シ

ルト層が堆積していた。この結果、比較的水深のある緩やかな流れ堆積物によって形成された5a層下部から中部の堆積物は、徐々に流速が上昇し流水量も増加し粗粒物質が流れ込み、逆級化構造を形成したと考えられる。この上部堆積物を被覆する砂質シルトは粒径組成としてはやや淘汰に欠けるが、下位の層を構成する基質に比べ大きく細粒化していることから、流速が

※層相写真内に示すA, Bのマークは放射性炭素年代測定試料の採取層位を示す。  
試料はA:東塔基壇外周部①[PLD-42662], B:東塔基壇外周部②[PLD-42663]

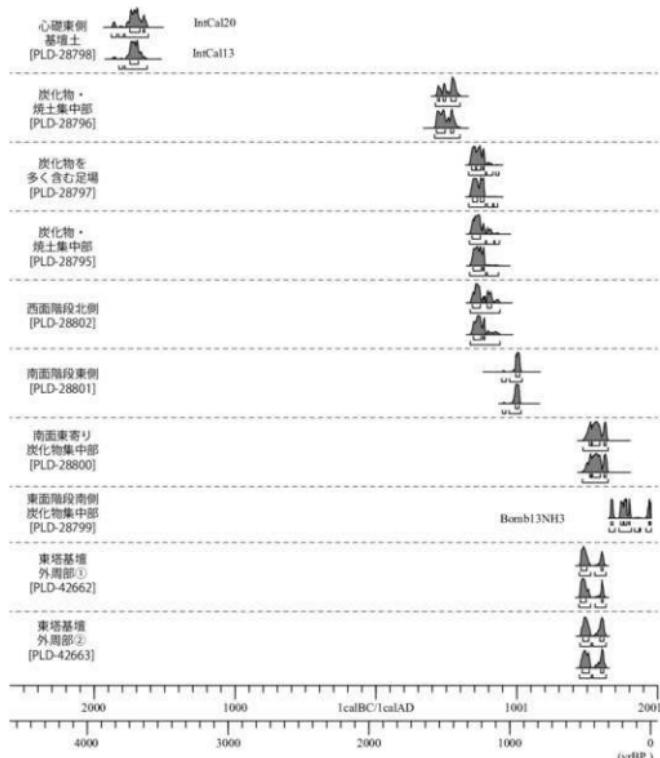
**基壇上試料の測定結果** まず基壇の上でもっとも古いのは心礎東側基壇土試料 (PLD-2878・基壇上 5) で、繩文時代後期中葉に相当する 1867 ~ 1626 cal BC の曆年年代範囲を示した。極端に古いため、基壇版築の時期を示すものではなく、基壇土に元々含まれていた古い炭化材と思われる。曆年較正曲線データ IntCal13 による算出結果と比べると、曆年較正曲線データ

※図に示す較正年代は、OxCal4.4 を用いて放射性炭素年代測定値を較正した結果である。

グラフ上段は IntCal20 較正曲線、下段は IntCal13 較正曲線を用いて算出している。
