国指定史跡

# 武藏国分寺跡

— 平成20年度 保存整備事業に伴う事前遺構確認調査 —

国分寺市遺跡調査会  
国分寺市教育委員会

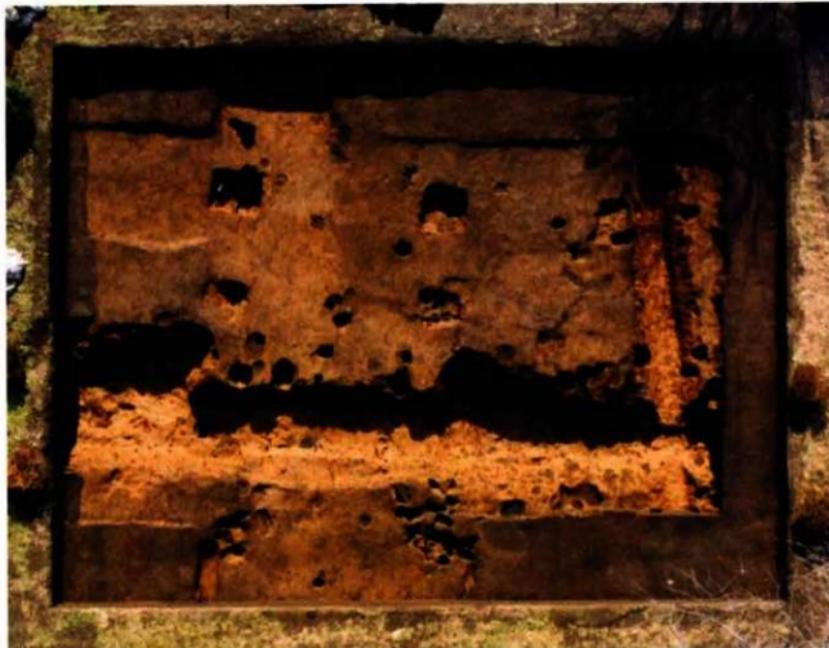
南門地区全景

1. 南門跡は、周囲約4.5mの礎石建ちの棟門で、それぞれの親柱の背後（北側）に各1本の控柱が伴います。親柱と控柱との間隔は約2.3mです。
2. 南門跡は、伽藍地南辺区画溝の外側（南側）に位置し、区画溝には木製の橋が架けられた時期があったと考えられます。

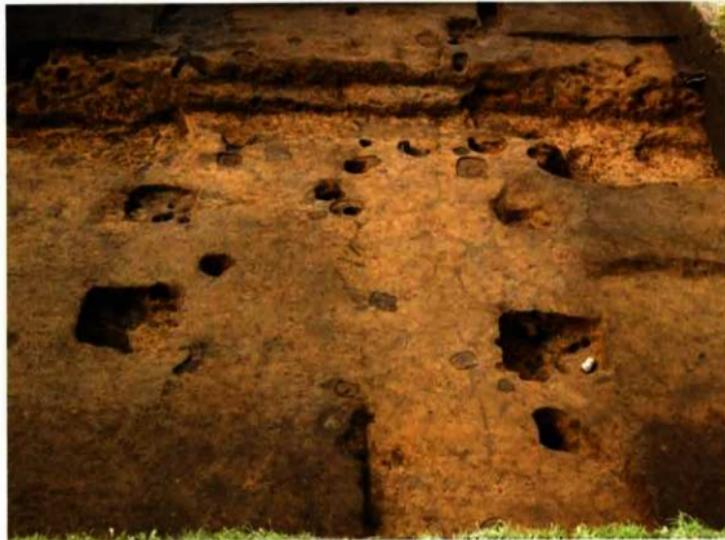
SB215 南門跡確認状況全景（南から）

**位置** 金堂心から南約115m、中門建物心から南へ約65m地点で、伽藍地南辺区画溝（SD23）の南側に位置します。建物の中軸線は伽藍中軸線がやや西にずれ、その傾きは伽藍中軸線に対してやや東偏し、伽藍地南辺区画溝（SD23）と近い傾きを示します。

**建物** 碇石建ち建物で、南側の礎石据付掘方1・1・2・1は規模が大きく、北側の礎石据え付け掘方1・2・2・2は規模が小さいため、南側の二本が親柱で、その背後にそれぞれ控柱が伴う棟門と想定されます。間口（東西）約4.5m、親柱と控柱との距離は南北約2.3mです。

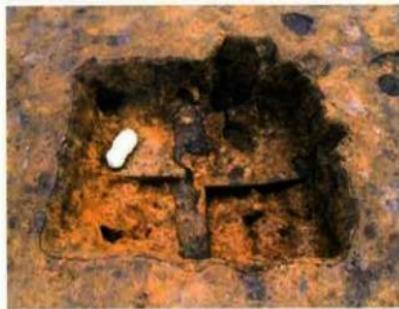
南門跡礎石据え付け掘方 2-1（南から）

**建物基礎** 碇石下部の壺掘り地業（地固め）が確認されました（礎石据え付け掘方1・1・2、2・1・2）。旧調査で掘削していましたが、礎石据付掘方2-1では、底面からローム土、黒褐色土、ローム土の版築層が確認されました。なお、基壇や基壇外装、礎石や根固め石は未確認です。

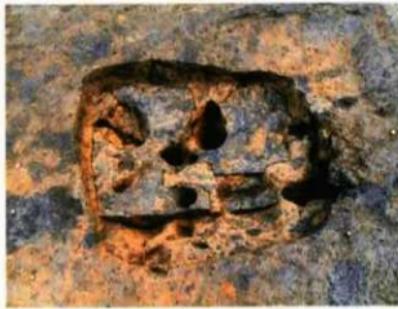
南門跡礎石据え付け掘方 2-2（北から）

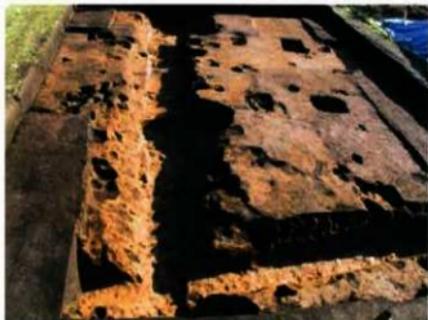
SD23 溝跡 全景（西から）

SB215南門跡の北側で確認されました。溝の形状は、南門の北側は幅が狭く、浅い掘りで、その両側は幅が広く、深い掘りになっています。旧調査範囲は、溝の覆土がほぼ完全に掘り下げられているため、詳細は不明ですが、形状から溝の掘り直しが数度あったと考えられます。

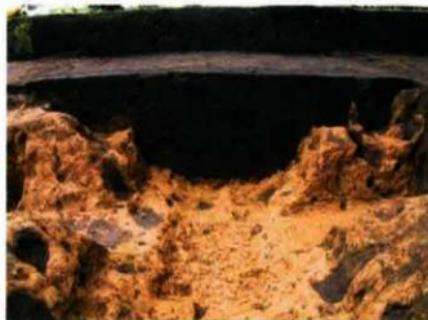
SD23 溝跡 南北断面（東から）

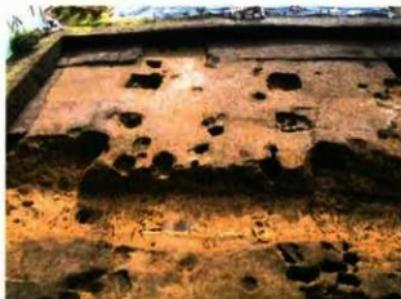
SX316 橋脚遺構（北から）

SB215南門跡の北側のSD23溝跡を挟んで、南側と北側とに複数の小柱穴が確認され、木製橋の橋脚と想定されます。溝が開口していた時期には、橋が架けられていたと考えられます。

位置や規模、形状から溝の南側と北側との各2つの計4つが組み合うものと考えられ、東西幅はおよそ3mになります。なお、溝の北側は南側より確認された柱穴が少ないので、溝の掘り直し等で確認できなくなったものと想定されます。

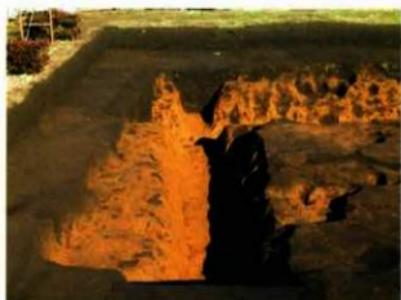
SD410 溝跡（南から）

上面幅約1.45m、底面幅約0.45m、深さ約0.9mで、掘り込み形状は「V」字状で上部が開きます。

僧寺伽藍中軸線に対して東偏する南北溝で、北限は不明ですが、中枢部区画施設南辺塀の柱穴や寺院地南辺区画溝を切り、寺院地南辺区画溝の外で西に折れています。位置や規模などから古代国分寺以後の何らかの区画と想定されています。

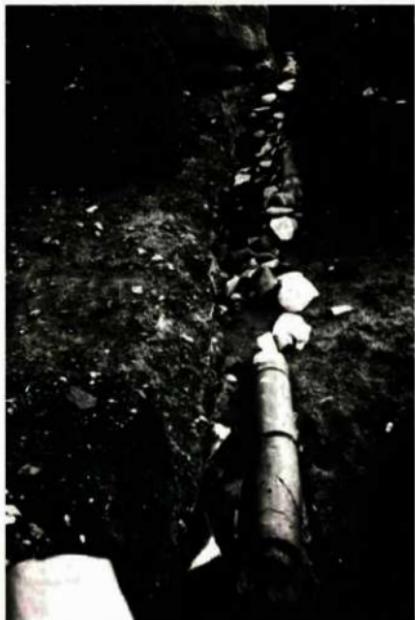
昭和40年代 講堂跡調査風景（北から）

河原石の列とその上に瓦が積まれた状況の写真で、今回、講堂跡創建瓦積基壇外装（東面）と判明しました。

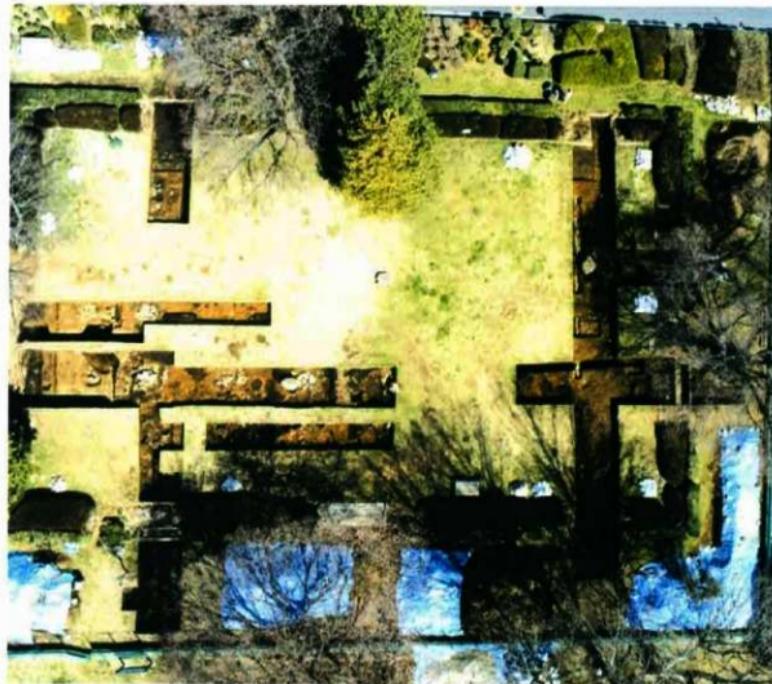
平成20年度調査区全景（上から）

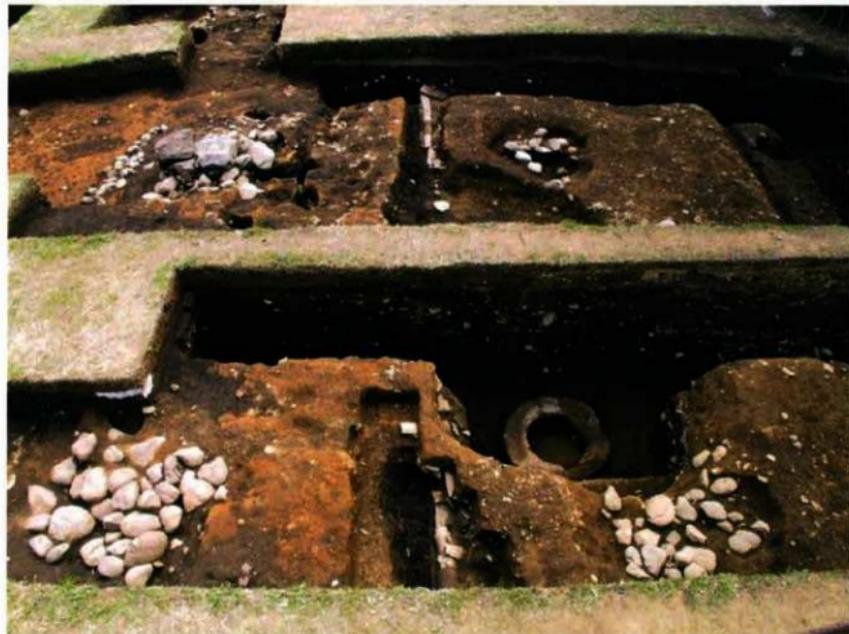
講堂跡西側確認状況2、3-1区（北から）

写真中央の瓦列が創建瓦積基壇外装です。これをはさんで左側が創建基壇、右側が再建基壇範囲で、No.1-2・3、2-2・3の礎石・礎石据え付け痕跡が確認されました。

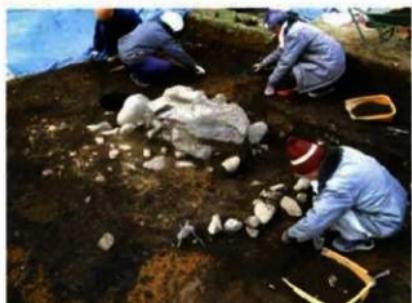
#### 2-2 磁石据え付け状況 調査風景 3-1区(南東から)

**礎石・礎石据え付け痕跡** 純石は現況で基壇上に6個確認できますが、今回の調査で確認したNo2-2・8-4と、未調査のNo1-1が元位置（再建時）を保っていると考えられます（ただし、No2-2は割れしており、若干、元位置から動いている可能性があります）。石材は、チャート（No1-1・2・2）と砂岩（No8-4）との自然石が使用されています。礎石が残存しているNo2-2・8-4の他に、礎石を据え付けるための根固め石や礎石据え付け掘方（礎石下部の掘り穴）が、No1-2・3、2・1・3・5、3-1・2、4-1・2、5

- 1・2で確認されました。礎石据え付け掘方の規模は、No2-2で一辺が約2.3~2.5mほどあります。礎石据え付け掘方の形状は、大別すると創建時が隅丸方形で、再建時が略円形をしています。

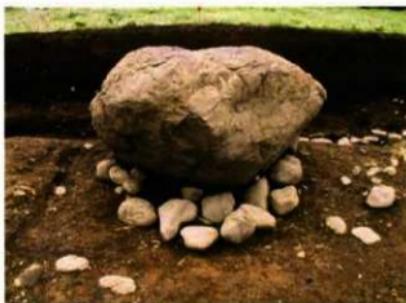
#### 8-4 磁石および根固め石 5区(東から)

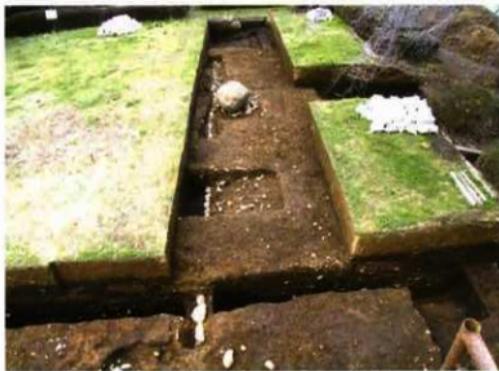
創建基壇東面外装 地覆とした河原石 5区（南から）

**基壇** 創建基壇は、外装に瓦を積んだ瓦積基壇と判明しました。旧調査でも確認されていましたが、創建基壇外装という認識に至っていませんでした。基壇の東面と西面とで確認され、再建基壇増築に伴って大半が壊され、外装の下の部分が残存していました。なお、基壇の南面と北面とは未確認です。東面では、南北一列に並んだ河原石が確認され、今回の調査では確認できませんでしたが、昭和40年代の調

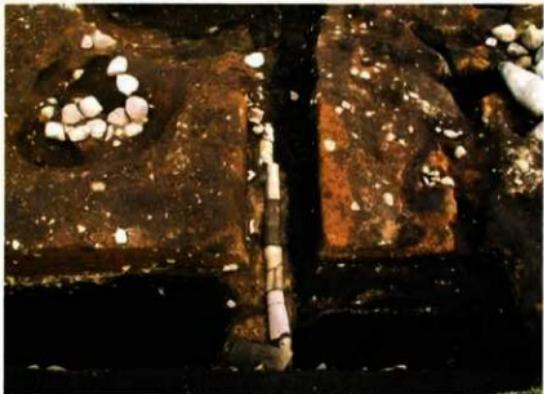
創建基壇西面外装 3-1区（南から）

査写真には、この上に完形の男瓦が南北方向に据えられており、河原石を基底（地覆）としていることがわかります。西面では、南北一列に並べられた完形の男瓦が確認されており、東面と対応しています。ただし、河原石を基底としている状況は未確認で、旧調査トレンチの観察では、女瓦片を重ねて基底としている状況が見受けられるので、部分的に異なる部材を使用している可能性もあり、次年度の調査で確認します。

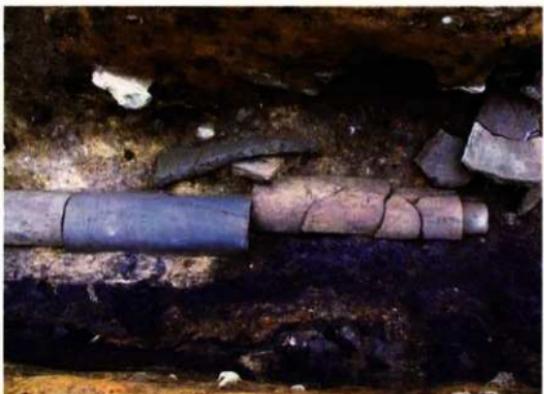
創建基壇外装男瓦 3-1区（東から）

男瓦の上部は東面・西面ともに、再建増築基壇の掘り込みに向かって、瓦がずり落ちている状況が確認でき、さらに、西面では男瓦の上に完形と思われる女瓦がずれた状態で確認できることから、男瓦の上には女瓦が重ねられたと想定できます。

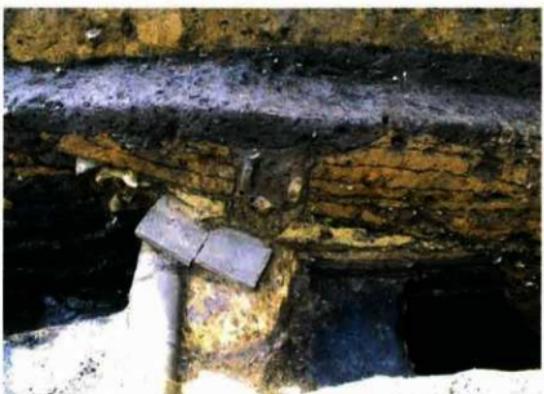
増築基壇により壊される創建基壇外装 3-1区（北から）

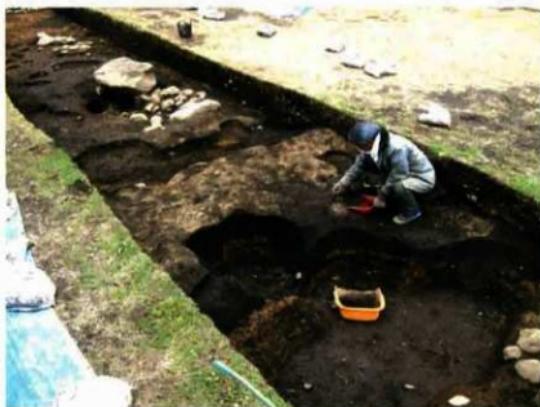
基壇上層で確認された白色粘土層 3-1区東側（南東から）

基壇上面について、礎石据え付け掘方4・1と5・2との間（建物中央間）において、白色粘土層が地表下約0.2mで確認され、基壇上面の設えの可能性が考えられます。基壇上面の設えが、粘土敷きであったか、もしくは、埠敷きの床とした場合に、その構築材であった可能性がありますが、埠が設置された痕跡は確認できていないので、推測の域を出ません。

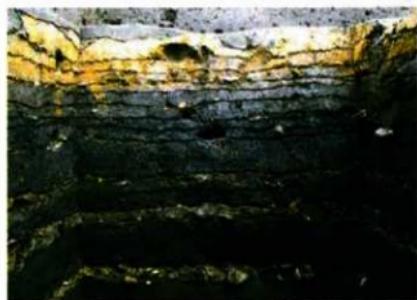
創建基壇版築 1区（南から）

**掘り込み地業（地固め）・版築** 創建時期は建物全体におよぶ掘り込み地業（総地業）で、厚さ約0.6m（残存する礎石天端から復元すると約0.9m）の版築がなされます。版築は下層が黒色土・暗茶褐色土と砂礫層との互層で、上層にローム土主体の版築層が見られます。

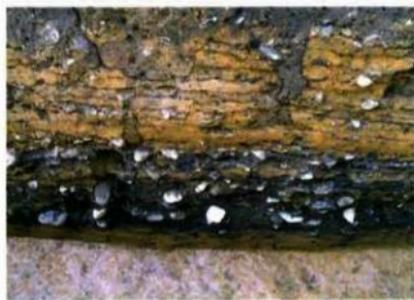
再建基壇版築 3-1区（北から）

再建時期は、創建期基壇の東西両側に東西幅約6～7m、南北20数m、深さは基壇周りの整地層上面から約0.7mの規模で掘り込み地業が施されます。版築は、厚さ約1.2m（残存礎石天端から復元すると約1.5m），下層は多くの礫や白色粘土、ローム土を含む黒褐色土層で、上層はローム土と砂礫層との互層を主体としています。版築内には瓦が混入し、その他、炭化物・焼土粒が微量含まれています。なお、昭和31年度調査では、版築内から七重塔再建期の鎧瓦が出土しています。

創建と再建とでは掘り込み地業・版築の仕方が大きく異なっていることが分かります。

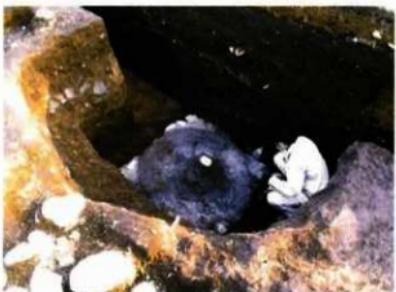
輪形土製品再発掘状況（北西から）

講堂増築基壇を切る不明掘り込みで、昭和31年度にも調査され、直径約1.1m、厚さ約0.25mの輪形土製品が確認されています。表面は被熱し、上面（大半は欠損）には低い段差が見られます。性格は諸説ありますが明確ではありません。その他に、旧調査では宋銭（天聖元宝＝初鋤1023年、元祐通宝＝初鋤1086年）や焼けた塑像、焼けたガラス片が、本年度でも宋銭、青銅製品などが出土しました。

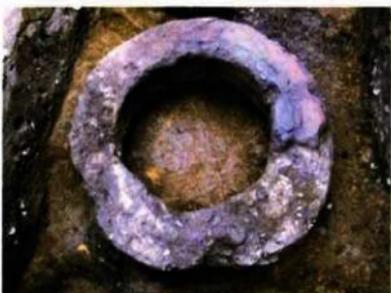
輪形土製品全景（西から）

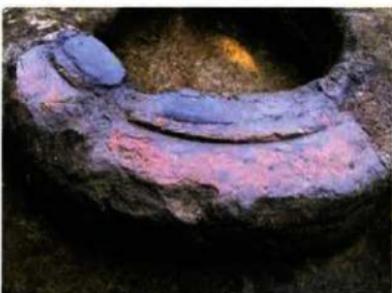
輪形土製品上面近影（東から）

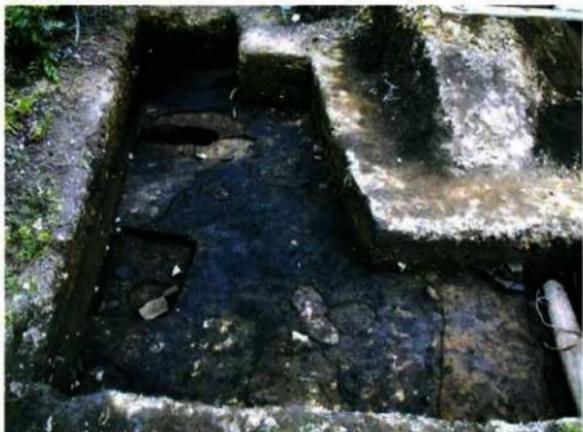
調査区全景（西から）

地表下0.4～1.1mの整地土層（黒色土）で遺構確認を行いました。中枢部区画施設北辺塀のSA12掘立柱塀（柱穴3つ）、溝跡1条などが検出されました。調査区は昭和47・48年度整備前まで道（薬師道）として使用され、その影響か、確認面が硬化している状態でした。
