武藏国分寺跡 附東山道武藏路跡

- 平成21年度 保存整備事業に伴う事前遺構確認調査 -

2011年3月

国分寺市遺跡調査会
国分寺市教育委員会

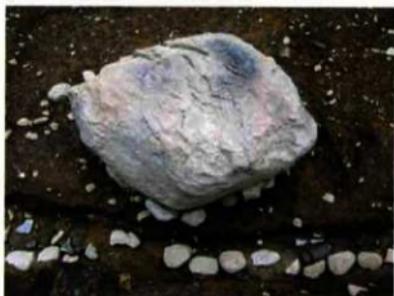
5 区 磚石 8-4 西から

礎石 磚石は比較的大きな破片も含め、基壇上やその周囲において、昨年度調査で確認された 11 個に加え、本年度は 8 区北端で新たに 1 個が確認されました。現時点で講堂周辺に礎石が 12 個確認され、原位置を保っているのは、礎石 8-4 と、未調査の礎石 1-1 で、礎石 2-2 は割れています。のほぼ原位置を留めていると想定されます。

礎石 8-4 や礎石据付堀方 4-2 の西で確認された礎石に、被熱したと思われる痕跡が見られました。

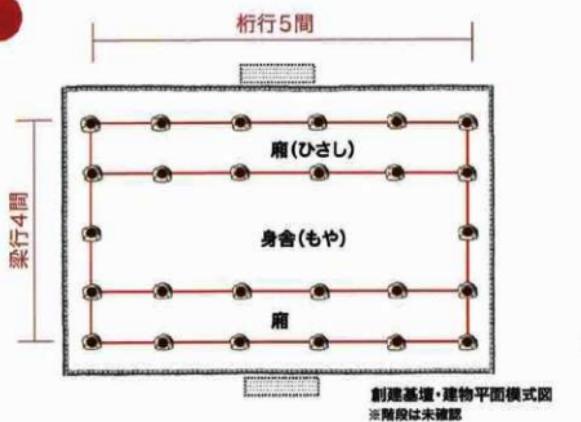
創建基壇断面模式図

創建基壇外装 創建基壇外装は昨年度、河原石を基底として、その上に、男瓦、女瓦を重ねる瓦積基壇外装と報告しましたが、この点について、すべて統一した構造でないことが判明したので修正します。

基壇西面の 3-1 区では基壇外装の男瓦列の下層には、石やその他の部材は無く、男瓦が最下層（基底部）にあることが判明し、また、基壇西面北側にあたる 6 区では、基底部分に女瓦片を 5 ~ 6 枚程度重ねた状況が確認されました。昨年度調査した 2 区では、女瓦片を基底として、その上に男瓦を積んだ状況が看取でき、東面基壇外装と異なり、西面でも場所により部材の積み方が異なることがわかりました。基壇南面の 10 区において、再建基壇外装の内側に、一個体ですが、男瓦が長軸を基壇縁に平行に据えられた状態で確認され、その西側延長上には、構築土に男瓦が据え付けられた痕跡が見られ、基壇西面の 3-1 区の男瓦列と同様の状態が想定でき、創建基壇外装の残存の可能性があります。

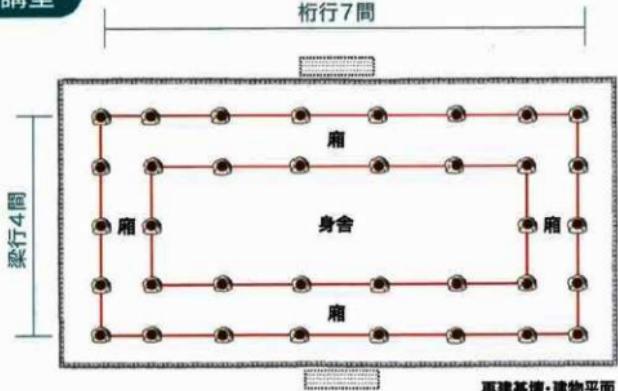
再建基壇断面

再建基壇外装 再建基壇外装は堀を基底として、その上に瓦を積んだ瓦積基壇外装であることが判明しました。

基壇外装設置工事は、基壇縁を溝状に掘り込み、瓦も入れて埋め戻し、その上に埠を設置しています。外装の裏込土にも瓦や埠が含まれます。

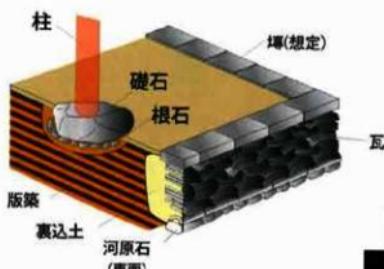
瓦積の基壇外装
(東面は河原石主体、西面
は男瓦や女瓦片を基底)

基底部の上の瓦の積み方も様々で、3-1 区では基底となる男瓦の上に女瓦、2 区では女瓦の上に男瓦、5 区は河原石の上に男瓦や女瓦を積み、完形の男瓦を 1 列にして並べる手法は類似しています。

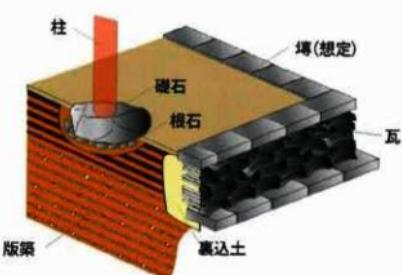
瓦積基壇外装
(埴による地覆)

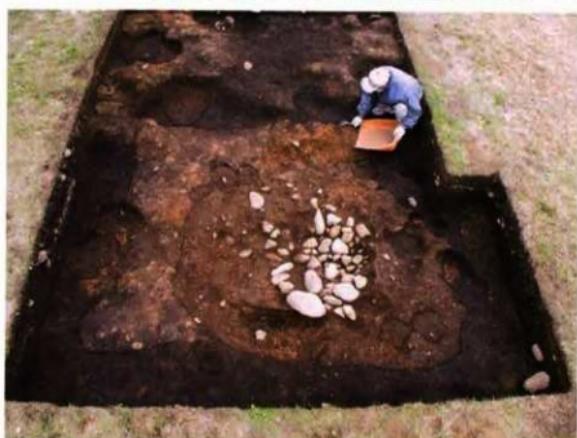
9 区 級石 4-4 据付状況 西から

礎石 4-4 据え付け痕跡は、方形と略円形との切り合う 2 つの礎石据え付け掘方か確認されました。新旧関係は方形→円形の掘方の順で、時期差と想定し前者が創建、後者が再建の礎石据え付け掘方と考えられます。創建の礎石据え付け掘方は、一辺が約 2.5m の正方形（深さは約 15 ~ 20 cm）で、根固め石は残存していませんでした。再建の礎石据え付け掘方は、創建時に対して南西に位置し、長径約 2.4m、短径約 1.8m の略円形で、根固め石が明瞭に残存し、埋め土内には瓦が混入しています。礎石を据え直しているこ

とが想定されることから、建物全体におよぶ大改修であったと推測されます。

なお、この再建礎石据え付け掘方と、原位置を留める礎石据え付け痕跡とにより、建物を復元すると、方形の礎石据え付け掘方心をもとに復元される創建建物位置と比較して、南西に柱位置がずれることがわかり、4-4 の新旧 2 時期の掘方との位置関係と符号します。ただし、その他の据え付け痕跡では、新旧 2 時期掘方は明確に確認されていません。

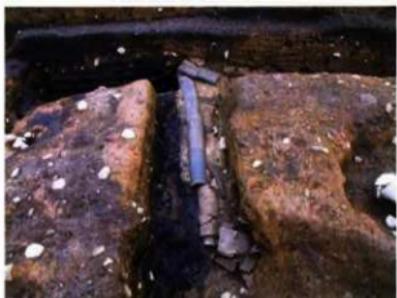
3-1 区 創建期基壇外装 南から

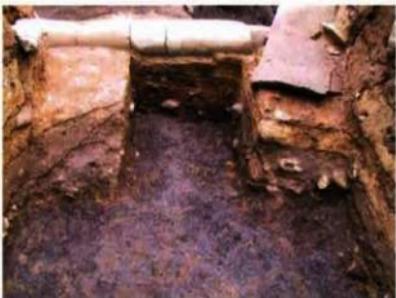
3-1 区 創建期基壇外装断面部 西から

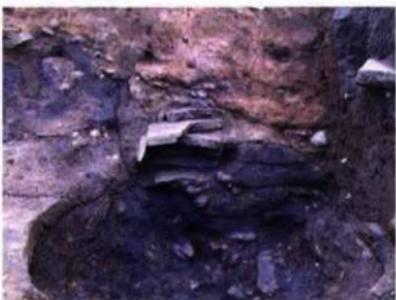
6 区 創建期基壇外装 北から

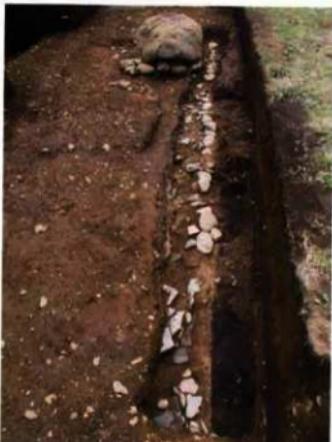
5区 創建期基壇外装 北から

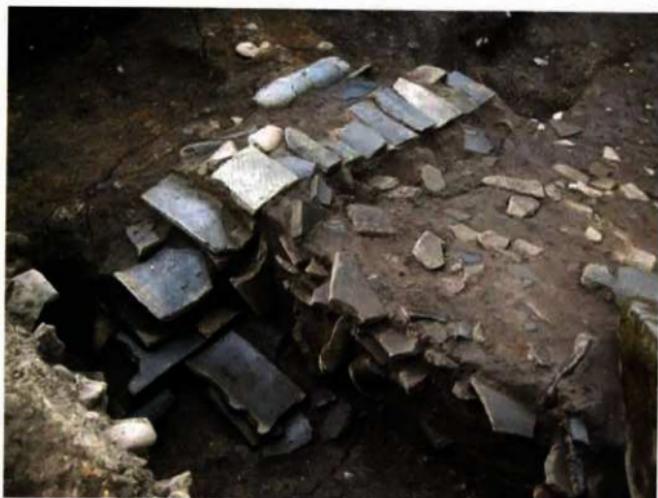
10区 再建基壇外装南面 南西から

10区(南面)では東西幅約1.6m、高さ約0.3mで、埠の上には8枚程度の瓦が積まれた状態で確認されました。この他、基底の埠は7区の基壇南西隅(1点)、10区のベルト西側(2点)などで確認されています。

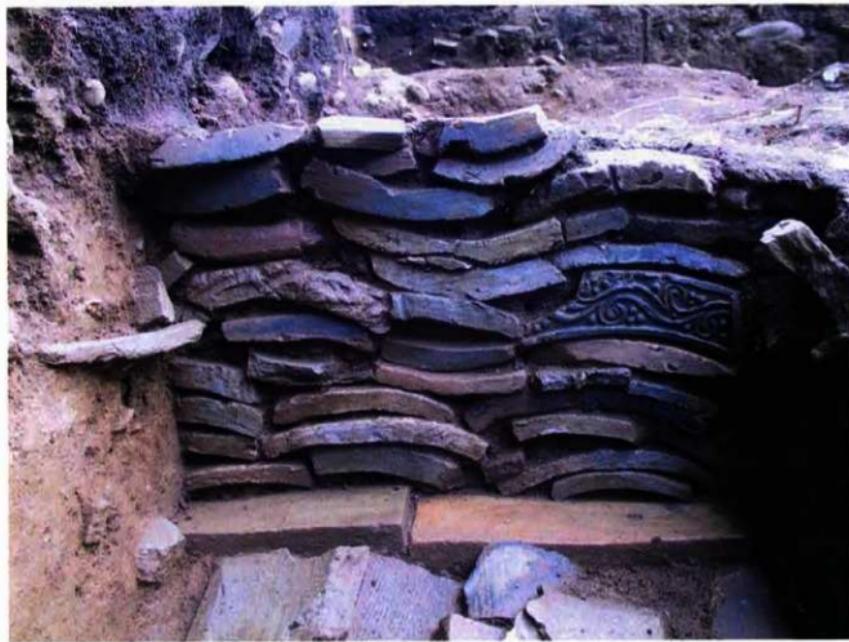
8区 再建基壇外装 北から

8区(北面)は、幅約0.5m、高さは約0.35mで、9～11枚程の瓦が積まれた状況が確認できました。東側は調査区外に外装は伸びますが、8区東側のトレチでは未検出であり、最大で幅4m程度残存している可能性があります。この瓦積基壇外装は、埠を基底と

しており、埠の前面(正面側)より5cm程度、奥(南)にずらして瓦を積みます。これは、南面も同様で地覆としてのあり方を意識しているようです。瓦積に使用される瓦は女瓦が主体で、男瓦や文様面を正面に向かって唐草文字瓦が見られます。積み方は概略、下から凸面を上にして3枚重ね、その後は、凹面を上にして1～

2枚、次に凸面を上にして1~2枚を重ね、以上その繰り返しで、隙間なく積まれています。基壇高が約90cmと想定すると、30枚程度積まれたことになります。

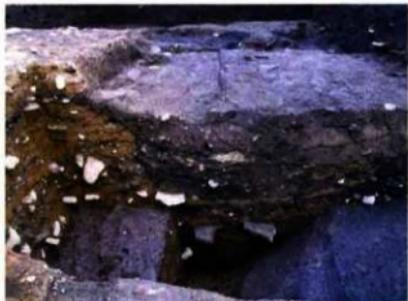
5-3区 再建基壇外装構築状況断面 西から

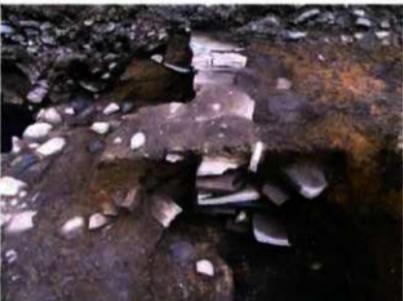
8区 再建基壇外装北面構築状況断面 西から

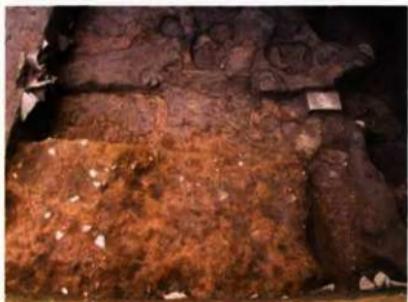
7区 再建基壇外装南西隅埠および抜取り痕跡 北から

塙の抜取り痕跡 再建基壇外装の基底とされた塙を抜取った痕跡（据え付け痕跡）が、3-1・7・10・12・13・14・15区で確認されました。瓦積基壇外装と合わせ、これらの検出によって、再建時の基壇規模や位置を確定させることができました。

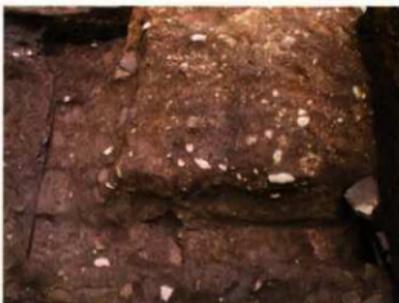
15区 再建基壇外装南東隅塙の抜取り痕跡 東から

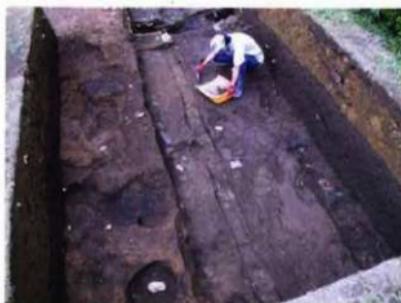
14区 基壇外装南面塙の抜取り痕跡 南東から

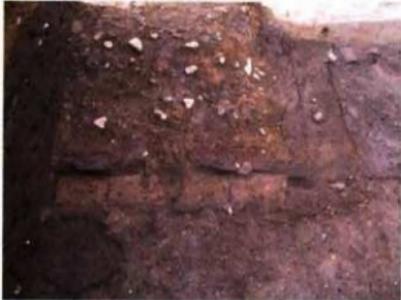
13区 基壇外装北東隅塙の抜取り痕跡 東から

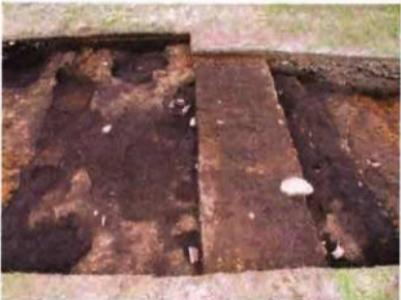
9区 基壇上層積み土確認状況 南から

基壇積み土 基壇上層において、昨年度に3-1区で確認した白色粘土層を、9区においても地表下約0.2mと非常に浅いレベルで確認しました。さらに、白色粘土層の上層で一部ローム土層が検出され、基壇上層の状況が確認できました。白色粘土層の時期は明確ではありません。ローム土層上面は、一部被熱していました。

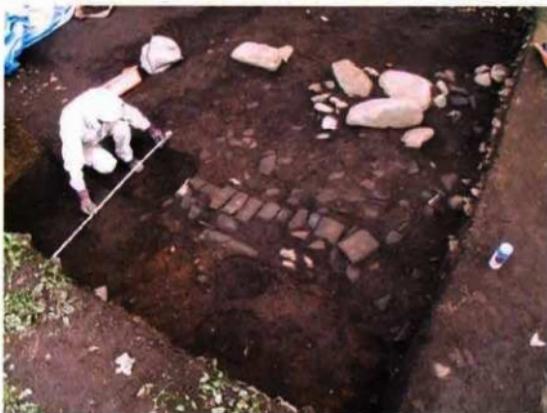
10区 南面階段部分確認状況 北西から

再建階段 8・10区で階段の積み土が検出されました。ともに瓦積基壇外装の前面を覆って積み土が施されており、基壇外装設置後に階段が造られています。規模や段石等の部材は不明で、10区では0.5m前後の河原石が点在しております。部材として使用されたものと想定されます。規模については、積み土の残存状況から建物中央間一間分の幅と想定されます。

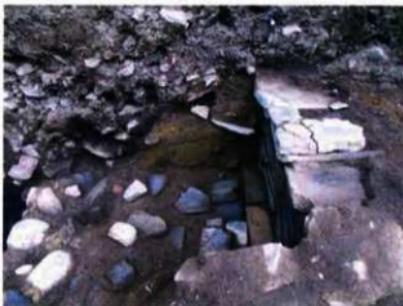
8区 北面階段横土断面 西から

また、8区の北階段部分の断ち割り調査では、下層から砂礫の層が確認され、階段設置の基礎工事か、または、想定される階段の出より北に延びていることから、参道の設えの可能性も想定されます。南面については、この状況は未確認ですが、調査区の南端に南北幅2m以上、東西10m以上のローム土を主体とした版築状の地業が確認されました（西、南側は調査区外に伸びる）。この地業は、階段の積み土と直接切り合ひ関係は見出せませんが、階段と関連する施設や参道敷き等が想定されます。

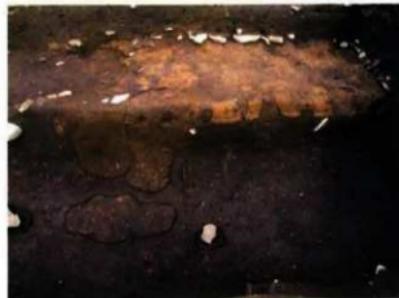
10区 地業遺構断面 西から
