武蔵国分寺跡 附東山道武蔵路跡

—平成23年度 保存整備事業に伴う事前遺構確認調査—

国分寺市遺跡調査会
国分寺市教育委員会

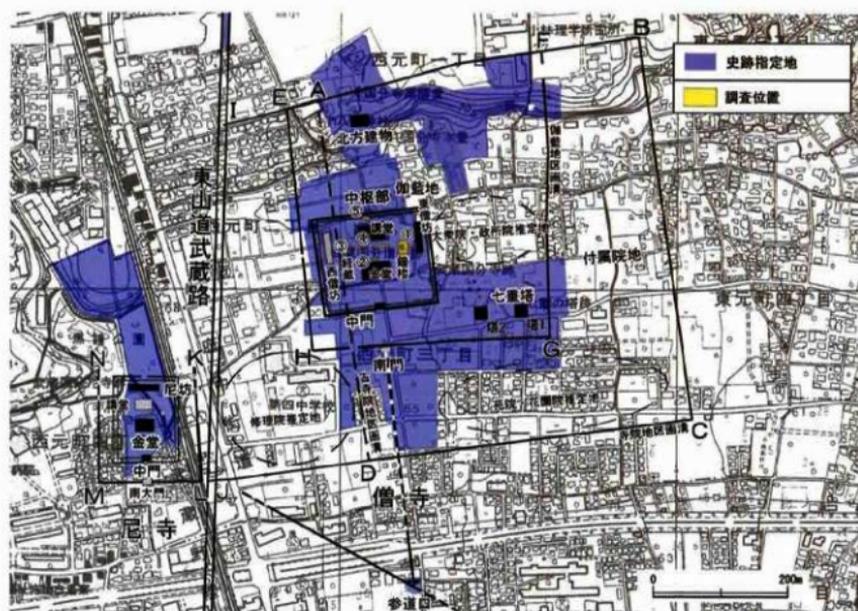
第1図 史跡武蔵国分寺跡と平成23年度の調査地点位置図

平成23年度の調査は、平成22年度に引き続き鐘楼跡、伽藍中樞部区画施設北辺地区（講堂基壇北側）、金堂・講堂堂間地区4箇所、経蔵跡東側の計7箇所にてトレンチを設定して実施しました（第1図、武蔵国分寺跡第672次調査）。

鐘楼跡は、昭和40年度に一度、滝口 宏（早稲田大学）が調査担当者となって発掘調査が行われ、建物の全体形状を明らかにしましたが、当時の調査記録類が現存しておらず、史跡整備のための詳細なデータ収集のため再度の調査を行うこととしました。調査範囲は、建物全体をカバーするように東西約15m×南北約20mのトレンチを設け、平成22年度中に表土掘削のみを済ませて、翌23年度に実測・写真等の調査を行いました（第1図①）。金堂・講堂堂間地区では、前年度に行った金堂跡の調査で、基壇に敷設する北側階段の様相が明らかとなりましたが、その北側延長線上の状況を探るためトレンチを1本設定しました（同図②）。さらに、平成21年度に実施した講堂跡の調査では、基壇の南東側に幢竿遺構と思われる大型の柱穴1基が確認されていましたが、この柱穴に関連する遺構の存在を確認する目的でトレンチを3本設定しました（同図④）。また、僧寺の経蔵跡は、礎石等の分布状況から建物本体は史跡公有地西側の現国分寺墓地内にあることが予測されますが、その東側隣接地においてトレンチを1本設定し、経蔵基壇にかかわる遺構の広がりを確認することとしました（同図③）。なお、③・④のトレンチは、いずれも短辺3mの長方形の調査区としました。

28年度までの6ヶ年で工事を進める計画をたてていますが、このうち23年度は公園北側の既存の石垣を解体・積み直しを行うため、石垣撤去及び周辺の造成工事で十分な保護層をとることが出来るか否かを確認し、合わせて区画施設に取り付く北門等施設の有無確認を目的に、調査区を設けることとしました(同図⑤)。なお、北辺地区は、平成19年度の事前遺構確認調査でも一部調査を実施しています。

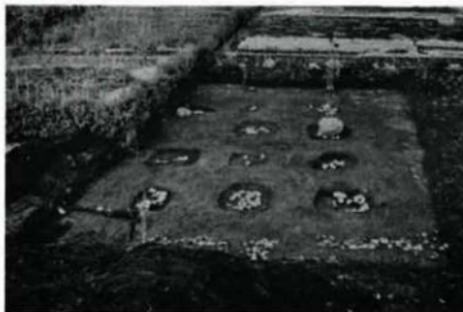
昭和40年度調査状況（南から）

当該地における既往の調査は、古くは、武蔵国分寺跡が国指定史跡に指定される際の東京府による礎石分布調査が大正12年に行われ、現在地表に露出している礎石1個が確認されています。昭和40年度には国分寺市教育委員会によって発掘調査が行われました。礎石のほか、礎石を据え付ける痕跡が確認され、棟を南北に通す、桁行3間、梁行2間の建物の存在が明らかにされました。調査は礎石据え付け痕跡が確認された段階で中断され、詳細な調査は後に譲ることにして埋め戻して保存されました。

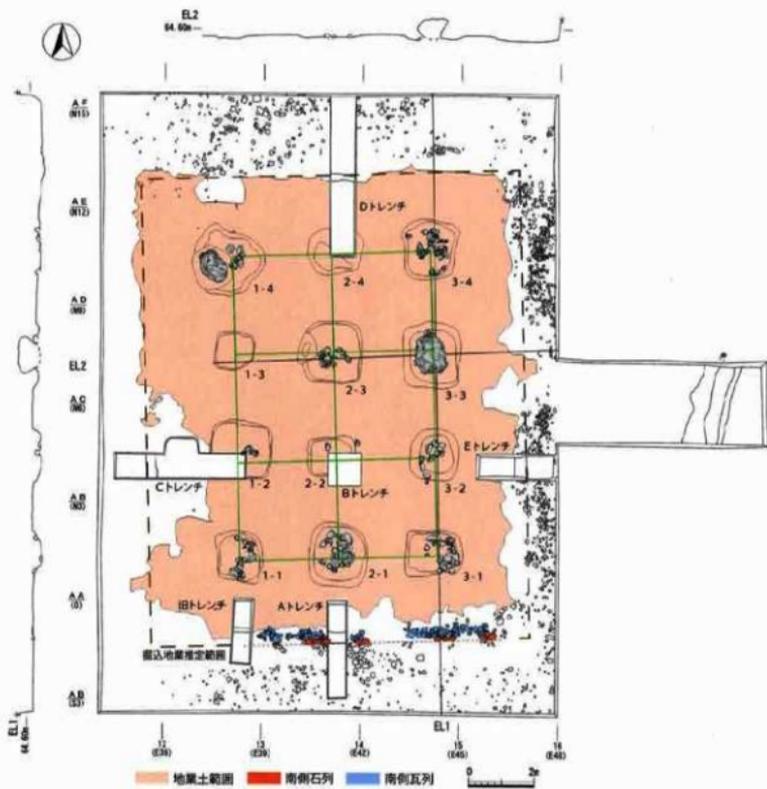
第4図 鐘樓地区全体図

鐘楼跡は、礎石および礎石据え付け痕跡が確認され、建物平面の規模が判明しました。建物基礎についても、建物全面におよぶ掘り込み地業（総地業）が施され、基壇縁と想定される瓦や河原石列が南面で確認されるなど規模や構造を知る手掛かりが得られました。

鐘樓建物は、桁行3間、梁行2間の南北棟の建物で、礎石や礎石据え付け痕跡の位置から以下のとおりで復元されます。

桁行3間、約9.3 m = 31 尺 (10 尺 + 11 尺 + 10 尺)。

梁行2間、約6.0 m = 20 尺 (10 尺 + 10 尺)。

建物基礎地業は、昭和40年度調査が中断した経緯もあり、必ずしも明らかではありませんでした。本調査の前まで、『武蔵国分寺図譜』（昭和41年国分寺市教育委員会発行）に掲載された写真から、僧寺中門や僧坊、尼寺尼坊で見られる礎石下部のみ地盤改良する壺（坪）掘地業と想定されていました。しかし、調査を進めていくと建物南面の西側で昭和40年度に断割り調査を実施した南北のトレンチが確認され、その断面観察により、地盤改良が建物全体に及ぶ掘り込み地業（総地業）と想定される掘方南端と版築層が確認されました。このため、建物基礎の規模・構造を確認する目的で、東西南北にA～Eの5箇所にトレンチを設定して断割りを行いました。この結果、鐘樓建物基礎は、建物全体に及ぶ範囲を面的に掘り下げ、その内部に土等で埋め固める（版築工法）掘り込み地業（総地業）であり、礎石下部のみの壺（坪）掘地業ではないことが判明しました。掘り込み地業（総地業）の規模は、東西約11.5 m、南北約14.3 m、深さ最大で約1 mを測ります。版築は黒褐色土を主体として20層ほど確認され、非常に硬く突き固められています。

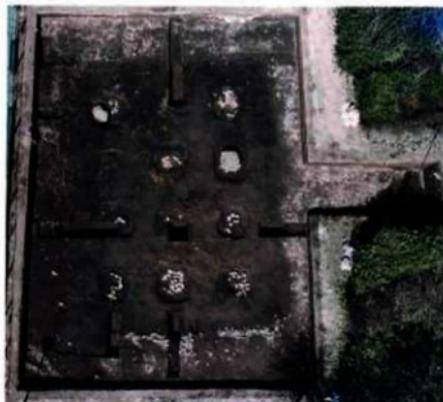
鐘樓地区全景 (上から)

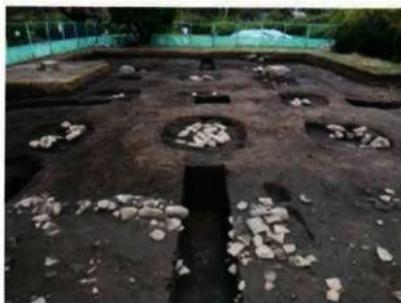
鐘樓跡全景 (南から)

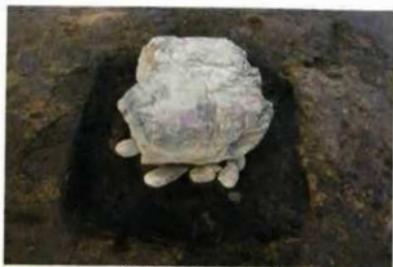
鐘樓 3-3 礎石 (南から)

礎石は、柱№1-4・3-3の柱位置で確認されました。柱№3-3 礎石は根固め石にしっかりと据えられた状態で確認され、原位置をとどめていると想定されます。柱№1-4 礎石は、後世の礎石抜き取り穴に落とし込まれた状態で出土しました。いずれも自然石（チャート）を使用し、明瞭な加工の痕跡は見られません。

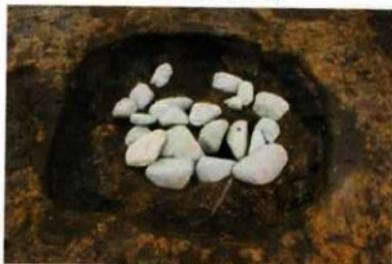
鐘樓 2-1 根固石 (東から)

礎石が据え付けられた痕跡は、12箇所で確認され、このことによって建物平面が棟を南北に通ず、桁行3間、梁行3間であることが再確認されました。礎石の据え付け方法は、基壇を築いた後に据え付け掘方（穴）を掘り、礎石を安定させたり、高さを調節したりするための根固め石（河原石）が置かれ、土が充填されています。

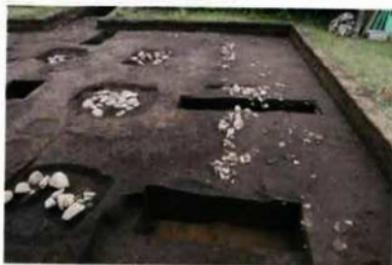
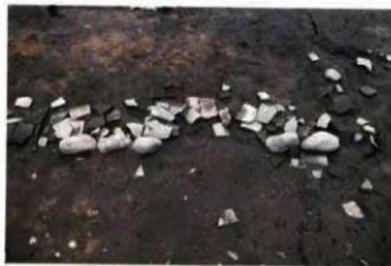
基壇南面において、基壇縁の設えと考えられる石列と瓦列が検出され、外側に自然石（河原石）、内側に瓦を並べた痕跡が確認されました。石列は、20～30cm大の河原石の長軸は東西方向、石を立てるように据え付けています。基壇の外側は粘土を含む土で整地を行っています。基壇との切り合いその他の状況から、石・瓦列は創建期ではなく、後補の可能性が高いと考えられます。南面以外では、石・瓦列とも確認できませんが、基壇を切って整地を行う状況は北側・東側でも確認できます（西側は掘削により不明確）。南側の基壇縁の石・瓦列を後補とみた場合、創建当初の基壇縁の構造は、残存箇所がなく不明です。

鐘樓南面石列・瓦列 (西から)

鐘樓南面石列・瓦列 (南から)

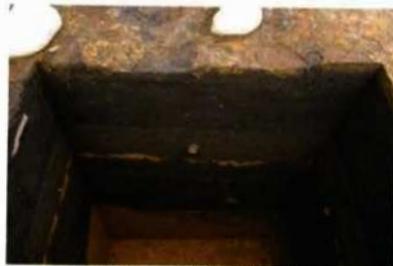
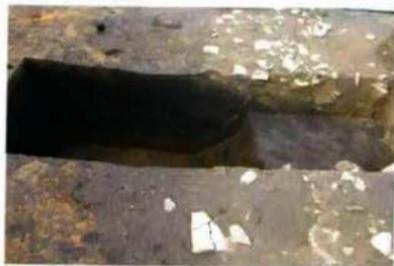
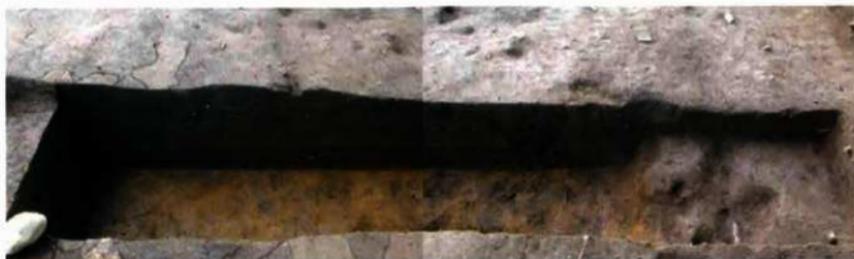
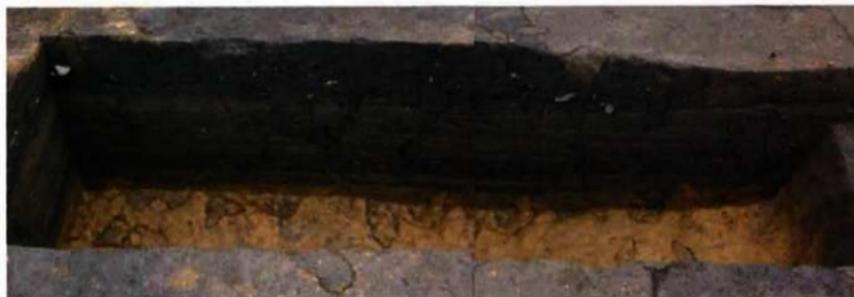
B トレンチ北壁断面 (南から)

E トレンチ北壁断面 (南から)

C トレンチ南壁断面（北から）

D トレンチ西壁断面（東から）

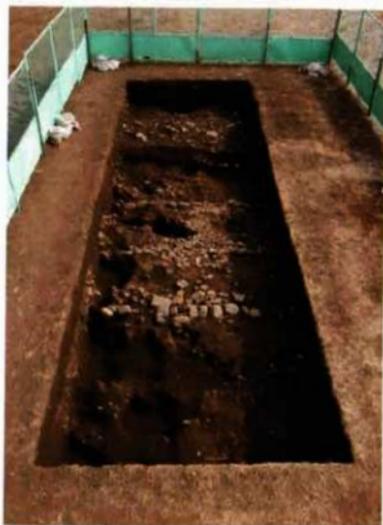
堂間地区1全景(西から)

SF12は、石列を伴い、路面には瓦や礫が敷かれた幅約4.3mの南北の通路状遺構で、調査区のほぼ中央で検出されました。石列は3本確認され、西側から石列A、石列B、石列B'と呼称します。石列Aは、約15～20cmの礫（河原石）、石列Bおよび石列B'は、約10～15cmの小形扁平礫を縦列に埋

め込んで並べら、石列Bと石列B'は対をなすものと考えられます。これらの石列はいずれも主軸方向がほぼ同じで、並列しています。石列の内側には瓦片や礫を敷かれた路面があり、石列と路面の検出状況から通路の境界を示す石列は本来4本あったと想定されます。本調査区では、SF13の西側の掘り込みによって壊されて未検出ですが、石列B'の東側にもう1本、石列Aと対をなす石列が存在したと想定されます。この石列を石列A'と仮称します。

各石列間の幅は、石の上面を基準とすると、石列A-石列A'間は約4.15(14尺)m、石列B-石列B'間は約1.42m(4.8尺)、石列A-石列B間は約1.35m(4.5尺)を測ります。同様に、石の外側を基準とすると、石列A-石列A'間は約4.3m(14.5尺)、石列B-石列B'間は約1.48m(5尺)です。石列上面のレベルからSF12は、南北3mの調査区内で約10cm北側に向かって、低く傾斜しており、当該地が国分寺崖線に向かって低くなる地形であり、自然地形に沿ってSF12は構築された可能性があります。

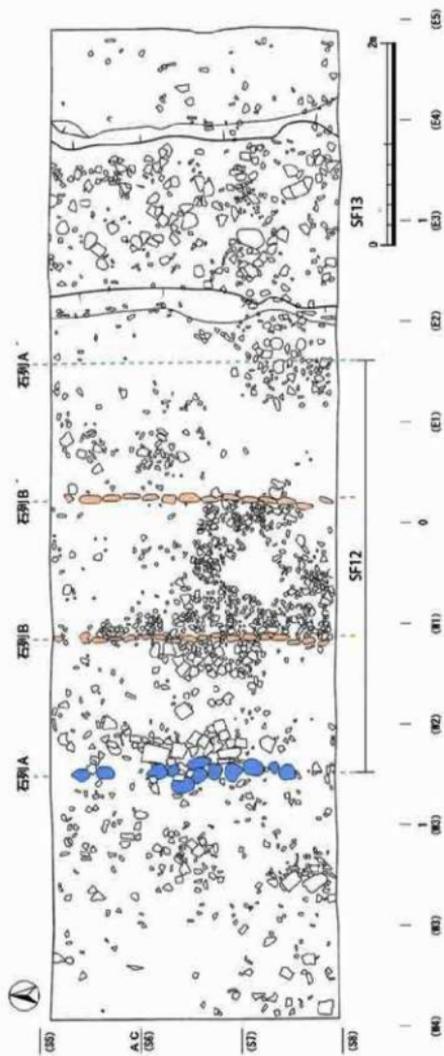
第5図 金堂・講堂前地区1 (聖廟通説) 全体図

表土下40～60cmで遺構確認を行い、通路状遺構が2条（SF12・13）検出されました。

SF13は、調査区の東側で検出され、幅約1.5mの黒褐色土をベースとした南北の延びる硬化面で、この通路状遺構の東西両側には、関連が想定される溝状の掘り込みが確認されました。上面には瓦、礫（河原石）が確認されます。SF13は構成する土質から中世以降のものと想定されますが、平面における遺物の出土状況や、堆積状況から時期の特定は困難です。なお、当該範囲には、国史跡指定を受けた大正11年当時、赤道（通称「薬師道」）が通っていたことが確認されており、その前身の道の可能性があります。

本調査では、金堂と講堂間を結ぶように通路状遺構が検出されたこととともに、礫や瓦片を敷いた路面を石列で区画し、その1条の通路内に2重構造の路面を有する特異な形態をなしている点でも新たな発見となりました。また、石列B—石列B'間の中心をSF12の中軸とすると、現況で想定している仮の僧寺伽藍中軸線より、西約40cmに位置していることがわかり、僧寺伽藍中軸線を再考するデータが得られました。

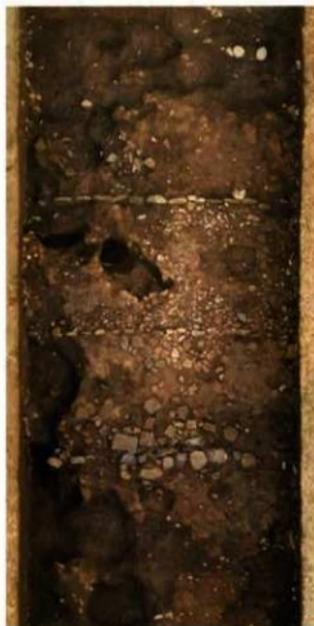
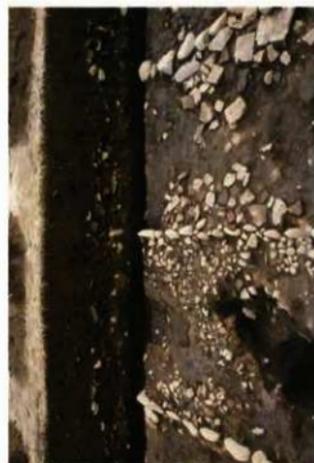
石材の設置は、路面に白色(淡黄色)粘土を敷いた後に、溝を掘って埋めたと考えられました。断割トレンチ内の断面観察から、石列A、石列B、石列B'ともに同時期に築造されたものと想定していますが、個々の礫が部分的に設置しなおされた可能性は否定できません。

石列で区画された路面は、石列B-石列B'間を中心として、その東側と西側の石列A-石列B間および石列B'-石列A'間で様相が異なります。石列B-石列B'間は5cm前後の小円礫、瓦片を白色(淡黄色)粘土の上に敷きつめています。石列A-石列B間及び石列B'-石列A'間は、石列B-石列B'間よりひとまわり大きい5~10cmの円礫、瓦片を敷いており、攪乱されていますが、当初は路面全体に敷かれていたものと考えられます。

SF12の下部の構築状況として、大別3つの層が確認されました。下層より、硬くしまった層厚約15~20cmの黒色土、黄褐色土を基調とした層厚約数cmの粘土層、白色(淡黄色)粘土層が堆積する。下層の黒色土層は、土師器や瓦片が数点出土しており、黒色土の地山を削り込んで地ならしなどを行った整地土のようなものと想定されます。中層の黄褐色土層は、5cmに満たない円礫・角礫が部分的に包含されている他、瓦も少量出土しています。上層の白色粘土層上面には礫や瓦が敷かれ、路面をなしています。いずれもSF12に伴う整地層の可能性がありますが、下層の黒色土とその上層にある黄褐色粘土層は、土質の差から機能や時期差に隔たりがある可能性が考えられます。

SF12 全景 (上から)

SF12 断面 (北から)

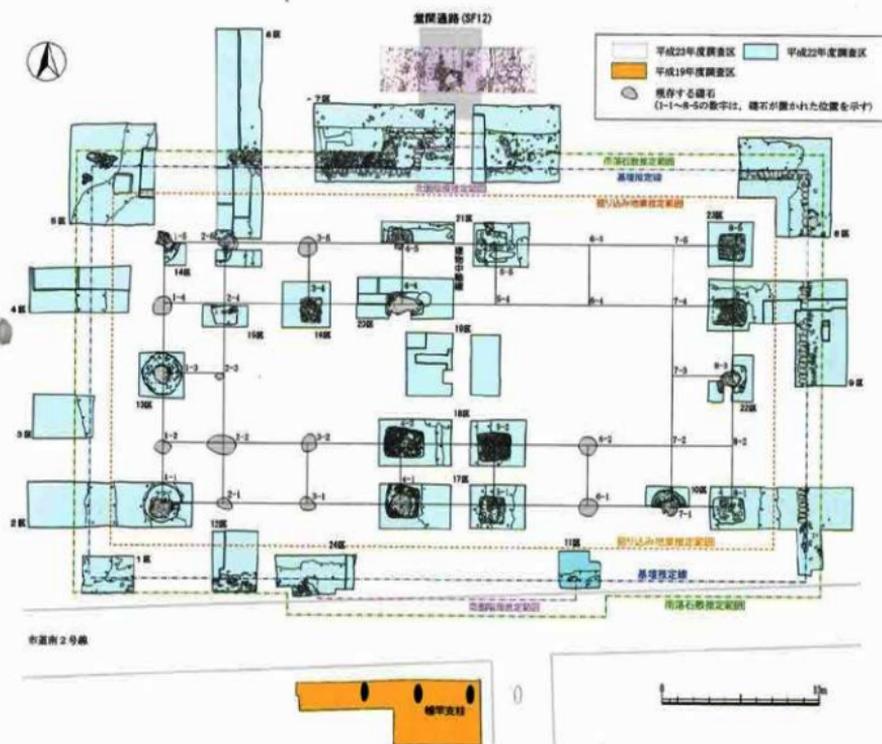
第6図 金堂跡・堂間通路調査区位置図

石列Aの南側延長上には、ほぼ金堂北面階段の西端が位置し、両者が関連性を持って設置されたことがわかります。ただし、平成22年度に調査した金堂北面階段では北につながるSF12は未検出で、金堂北面階段との取り付き状況は不明です。講堂南面階段との取り付きも同様で不明であり、堂間通路の敷設範囲やその時期について慎重に検討する必要があります。なお、本調査区の北側で、平成22年度調査と本年度講堂南で一部再確認した通路状遺構は、石列A'のほぼ延長上に南北の石の並びが確認でき、同一の遺構と考えられます。ただし、石列の並びが不揃いで構築状況も異なることから、構築時期差が想定されます。

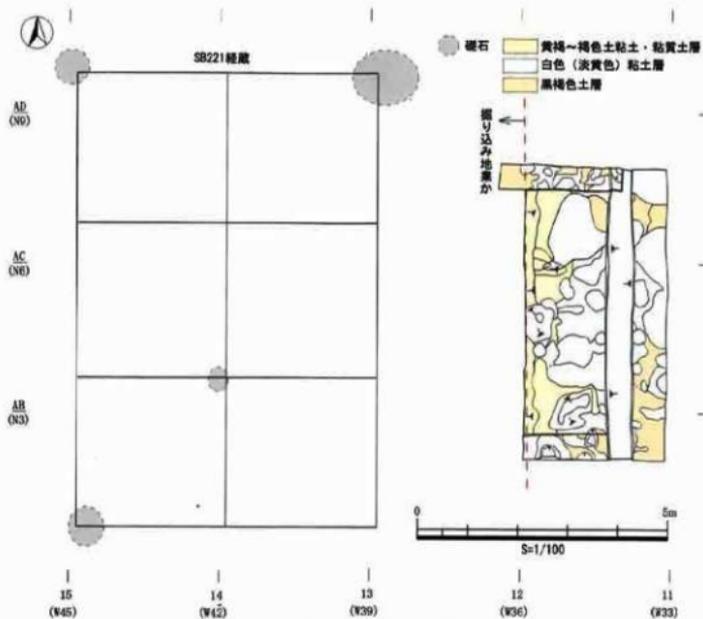
第7図 堂間地区3 (経蔵東) 全体図

表土下約50～60cmで、遺構確認を行い、経蔵跡に伴う可能性ある建物や基壇周りの整地土と想定される土層が検出され、上層から黄褐色～褐色の粘土・粘質土層（①層）、白色（淡黄色）を主体とした粘土層（②層）、黒褐色土を主体とするしまりの良い土層（③層）の3層が確認されました。白色（淡黄色）粘土層（②層）は、攪乱されているものの、調査区のほぼ全体で認められ、その上層の黄褐色～褐色粘土・粘質土層（①層）は、調査区の西側に広がって検出されました。

調査の結果、本調査区内では経蔵跡と明確に関連する遺構、基壇や階段等は検出されませんでした。ただし、ボーリング探査を行った結果、調査区西壁付近で地山（自然堆積土）が急に落ち込む箇所があり、その場所より西の経蔵建物側は非常に硬くしまっていることから、経蔵跡の掘り込み地業の可能性を想定することができました。

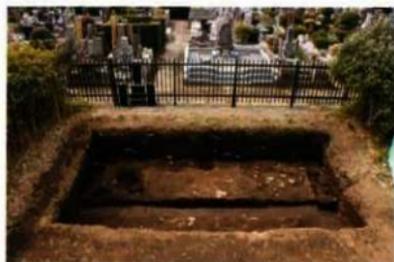
金堂・講堂堂間地区3 (経蔵東) 全景 (南から)

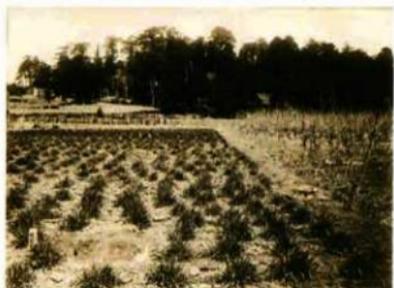
大正11年推定経蔵礎石群付近 (南から)

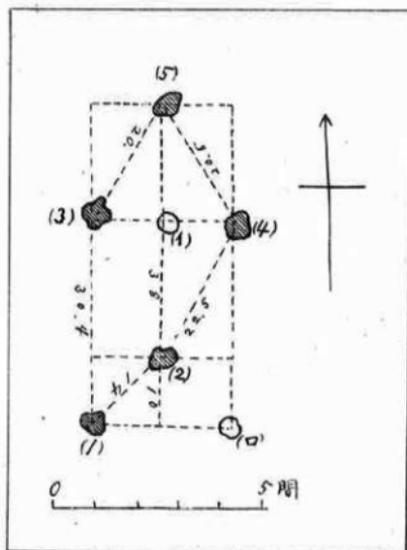
図8 東京府史蹟勝地調査報告 推定経蔵礎石群

経蔵跡は、これまで未発掘ですが、現存する4個の礎石の配置や鐘楼跡との位置関係から、東西2間、南北3間の建物と推定されます。経蔵と関連する礎石群は、明治36年の重田定一らによる礎石等の分布調査によって、7個（19～25号）が確認されています。しかし、当時、この礎石群は僧坊跡と認識されました。大正11年に国史跡として指定される際の東京府による礎石分布調査によって、明治期に確認された礎石7個中5個が確認され、東西2間×南北3間の小建物と想定されました。さらに伽藍中軸線を挟んで対称の位置に、極めて安定している1個の礎石があることから、この2箇所を鐘楼跡と経蔵跡に推定されました。この礎石群については、その後、太田静六や石村喜英らによって考察され、明治・大正時代に分布調査で確認された北端の1個の礎石を除き、東西2間、南北3間の建物と推定されました。

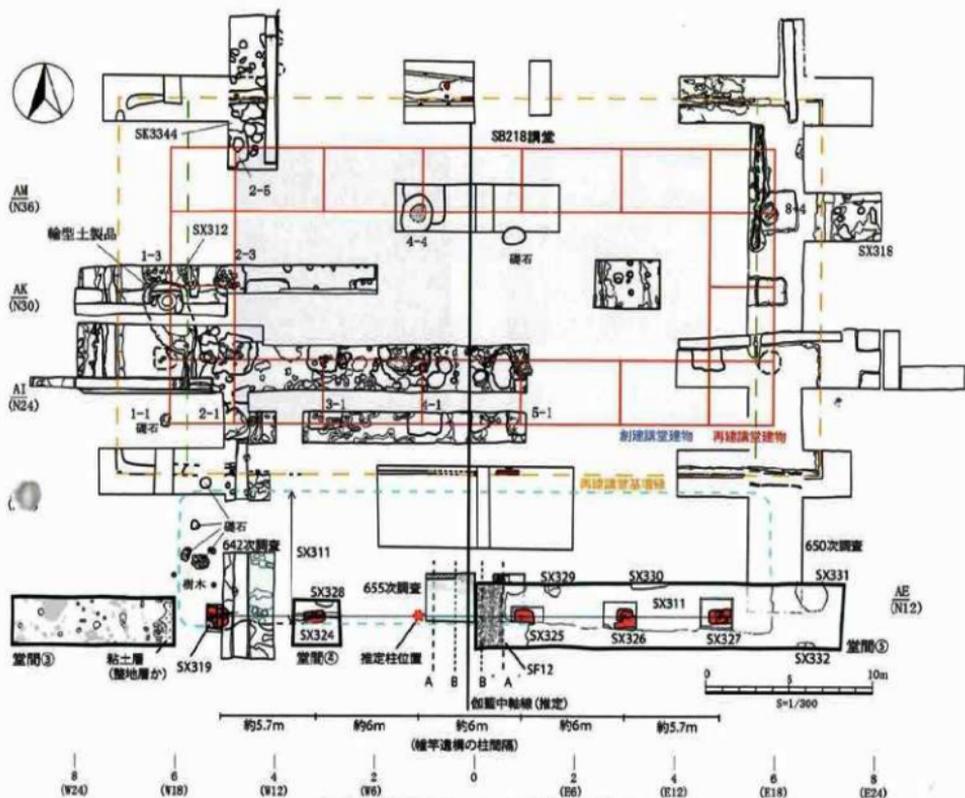
第9図 堂間地区3・4・5 (講堂南) 全体図

地表下40cmの暗褐色土層、および、地表下約60～70cmの黒褐色土（地山Ⅲa層）～暗茶褐色土層（地山Ⅲb層）において遺構確認を行いました。主な発見遺構は、前者の確認面において通路状遺構1条（SF12）、後者において、SX324～328・332柱穴、SX311不明掘り込み（土採り穴）、SX329～331不明掘り込み、小穴多数が検出されました。

金堂・講堂堂間地区（堂間地区）4と5で検出されたSX324柱穴とSX325～327柱穴は、平成20年度調査（第642次調査）で検出されたSX319柱穴を含めて、講堂建物南縁から南に約11.6m、講堂基壇南縁から南に約8.5m離れた位置で、東西方向に並びます。それぞれ位置や規模から対をなす遺構と考えられ、幢竿遺構と想定されます。本幢竿遺構は、伽藍中軸線を挟んで東西各3基、合計6基の幢竿支柱が立てられたものと考えられ、検出された5基の柱穴の他に、未調査ですがSX324・325柱穴との間にもう1基の柱穴の存在を想定しています。柱間は西から約5.7m、約6m、約6m、約6m、約5.7mと推定でき、ほぼ創建講堂の柱筋に対応して設置された状況がうかがえます。

いずれの柱穴も、SX311に切られており、SX311覆土を掘削して検出され、規模・構造・性格を確認する目的でSX324・327柱穴について覆土掘削を行いました。規模は、SX324柱穴が東西約1.2m、南北約70cm、深さ約90cmを測ります。柱穴には柱抜き取り穴が確認され、柱の径は20cm程と想定されます。SX319・326・327柱穴は、立て替えの痕跡が確認され、SX319柱穴とSX326柱穴は2時期、SX327柱穴は3時期確認されました。

SX311は堂間地区4・5において検出され、東端、南端が確認されました。北端は第642次調査によって確認され、西端は不明ですが堂間地区3・4の間に位置するものと考えられます。伽藍中軸線上も掘り込まれており、規模は東西およそ35mと想定され、南北は約8m、確認面からの深さ約50cmの大規模な掘り込みです。SX311の性格は位置や規模、人為的な埋め戻しの覆土の状態から講堂造営に伴う土採り遺構の可能性がります。時期は、講堂再建の整地層が上層を覆うため、講堂の再建工事に伴

SF12 通路状遺構は、堂間地区5の西端で通路の東側が検出され、堂間地区1における石列B'および、石列A'の北側延長が確認されました。路面上には、礫と瓦片が見られ、石列B'-石列A'間は、石列B-B'間に比べ、礫や瓦片は大きく、この点は堂間地区1と類似した特徴を持ちます。しかし、構築状況が異なり、堂間地区1では白色粘土を使用して構築されていますが、本調査区では、土器や瓦の細かな破片や粒子を含んだ暗褐色土層からなり、時期的により新しい様相を呈します。また、石列の並びは不揃いで、路面上に確認される礫や瓦片も比較して乱れた状態が見受けられます。

堂間地区3～5では、創建期の講堂前面において、伽藍中軸線をはさんで東西に並ぶ6基の幢竿が設置されたことが想定でき、また、伽藍中軸線上において、堂間地区1で検出された通路状遺構の北側の続きが確認されました。幢竿遺構および通路状遺構の検出により、金堂・講堂間の空間利用の状況および、伽藍の中軸を確定するための情報が得られました。

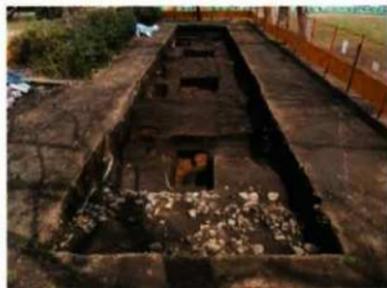
金堂・講堂堂間地区 5 全景 (西から)

本地点におけるSF12は、下層にSX311が存在しており、講堂の再建工事に伴って、改作されたことが想定され、このことが、堂間地区1と本調査区との検出状況の違いの大きな要因と考えられます。ただし、今回本調査区で検出されたSF12の確認状態が、どの時期のものかは判然としていません。

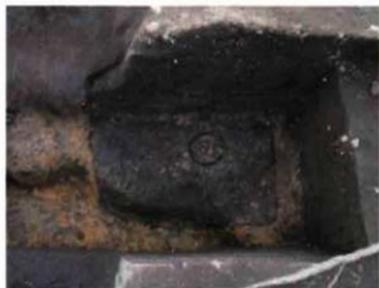
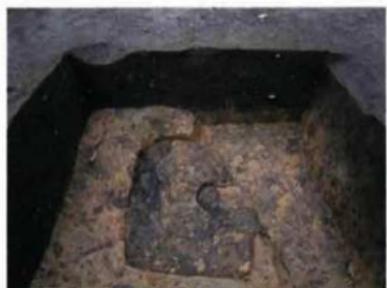
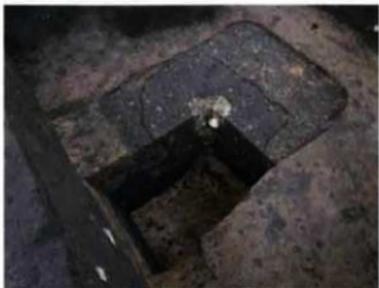
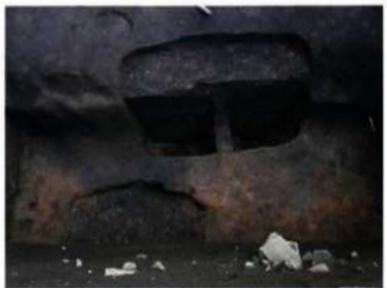
SX325 (北から)

SX326 (西から)

SX327 (北東から)

SX324・328 (北から)

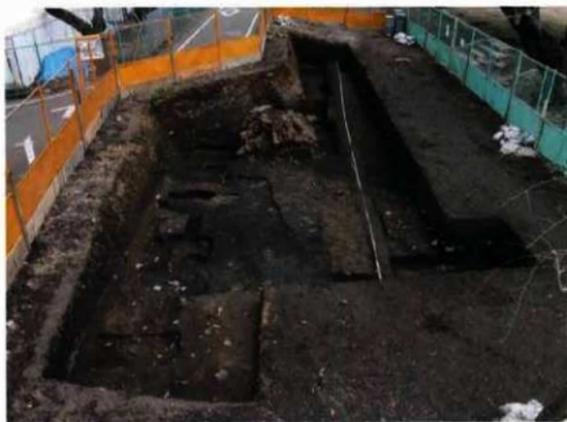
北辺地区全景（西から）

伽藍中樞部の北側には礎石建築物の北方建築物が存在するなど、中樞部を区画する北辺堀に門が設置されたことが想定されましたが、今回の調査では北門にかかわる確実な遺構は検出されませんでした。

中樞部区画施設北辺は、既往調査によって、掘立柱堀は2時期あることが確認されています。ただし、本地区では明確な痕跡は確認できず今後の検証課題となります。また、区画施設南面において確認されたように掘立柱堀から築地堀への建て替えについても、北辺ではよくわかっていません。今後、調査を進め、中樞部区画施設の変遷について検討を加えていきます。

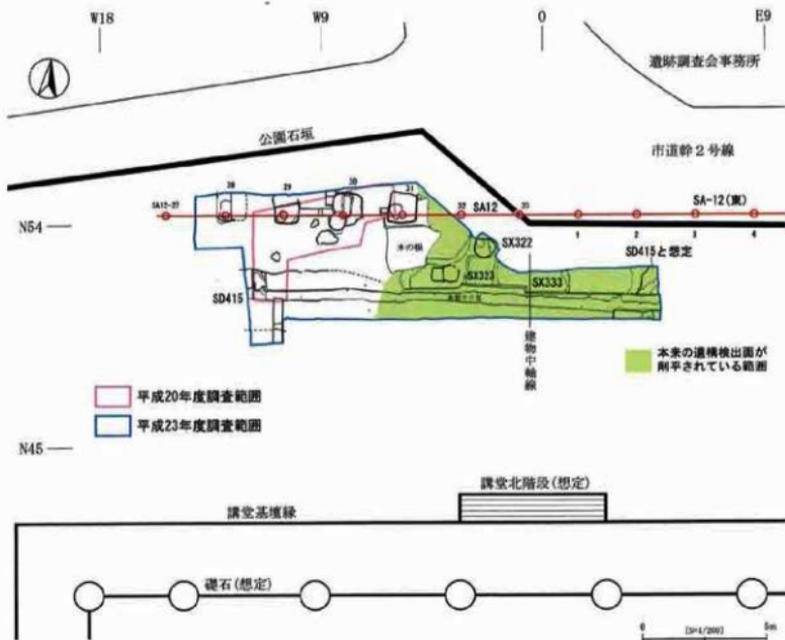
第10図 伽藍中樞部区画施設北辺地区全体図

表土下約40cm～1.2mで遺構確認を行い、概略、遺構確認面は東から西に向かって高く、中央部が最も低くなります。主な検出遺構は、SA12掘立柱塼跡（No.28・29・30・31柱穴）、SD415溝跡、SX322・323柱穴、SX333不明掘り込みです。

SA12掘立柱塼は、伽藍中枢部区画施設北辺塼です。伽藍中枢部区画施設の北西隅から28本目～31本目と推定される4基の柱穴が、白色粘土を含む整地面で確認されました。柱穴の規模は、No.31柱穴で、東西約1.2m、南北約1.1mの隅丸方形で、いずれも、柱の抜き穴が確認されました。柱間は、約2.4m（約8尺）等間で、No.29・30柱穴によると柱径は約25～30cmと想定されます。

SD415溝跡は、掘立柱塼の内側（南側）において確認され、伽藍中軸線付近は後世の掘り込みによって攪乱を受け未検出です。規模は南北約2.4m、深さは確認面から約0.2cmと浅く、覆土は、白色粘土を含む黄褐色土です。類似する遺構は、同じ伽藍中枢部区画施設南面塼の内側（北側）で検出されています。南面では築地塼に伴う時期の雨落溝等の排水施設と考えられ、覆土は白色粘土混じりの黄褐色土で築地塼本体の崩壊土と想定されています。このため、同様の検出状況であるSD415溝も同じ性格の可能性あります。

その他の遺構として、柱穴と想定される遺構が2基（SX322・323）確認され、いずれも、平面確認に留めました。SX322柱穴は伽藍中軸線より西に約2m、SA12掘立柱塼塼心より南に約1.2mに位置します。規模は、東西約90cm、南北約0.8mで、円形に近い形状です。柱抜き取り穴が確認されました。SX323柱穴は伽藍中軸線より西に約80cm、SA12掘立柱塼塼心より南に約2.4mに位置します。規模は東西約60cm、南北約70cmで、平面形は方形です。いずれも北門に関連する遺構の可能性がありますが、伽藍中軸線をはさんで東側に、組み合わせ柱穴が未確認であり、北門遺構の確実な根拠となる痕跡は確認できませんでした。また、SD415溝が中軸線付近で途切れていれば、北門の存在を指摘できましたが、前述のとおり、伽藍中軸線付近は後世の掘り込みによって攪乱を受け、未検出であるため、この点から

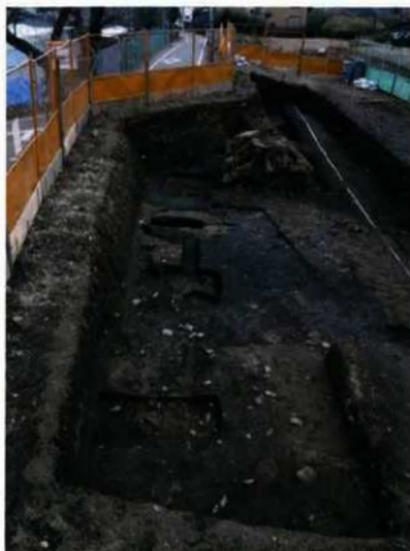
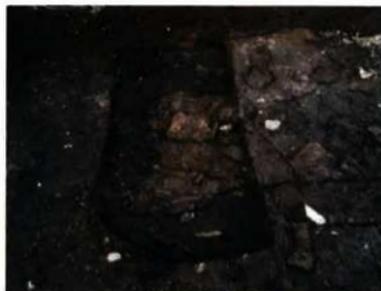
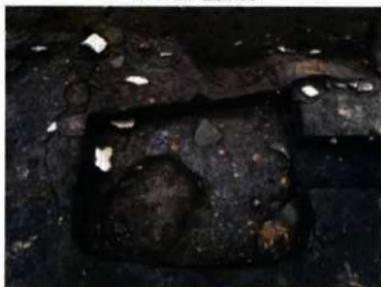
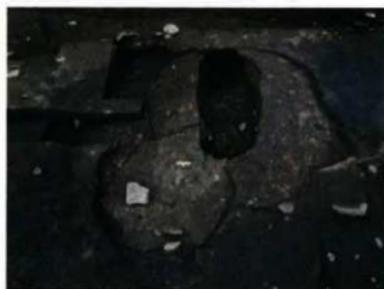
区画施設北辺塼を調査した第117・322次調査では、柱穴には新旧2時期が確認され、掘立柱塼の建て替えが確認されています。このため、No.29～31柱穴の間において一部整地土を断ち割り、下層遺構の有無を確認しました。No.30柱穴部分には下層遺構が確認されましたが、その他は未検出でした。No.30柱穴の下層遺構が、掘立柱塼の1時期目の柱穴の可能性があるものの、全容を確かめるには至らず、本地区における掘立柱塼の建て替えは明確に確認できませんでした。

SA12 全景 (西から)
