# 武藏国分寺跡

— 平成 19 年度 保存整備事業に伴う事前遺構確認調査 —

2009年3月

国分寺市遺跡調査会  
国分寺市教育委員会

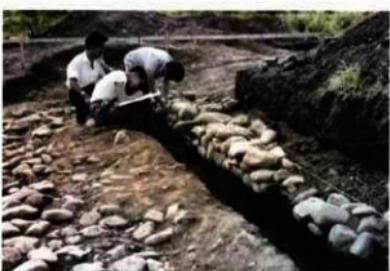
塔跡 1 南面基壇外装（南東から）昭和 39 年度

**基壇外装** 旧調査では基壇南面において、河原石を小口積みに三段積み上げた乱石積みの基壇外装が確認されていますが、本調査区では明確な基壇外装の石積みは確認できませんでした。

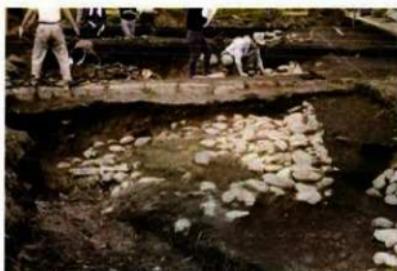
塔跡 1 南西部基壇外装（南から）昭和 39 年度

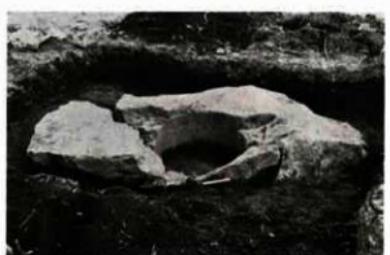
塔跡 1 心礎（南東から）昭和 39 年度

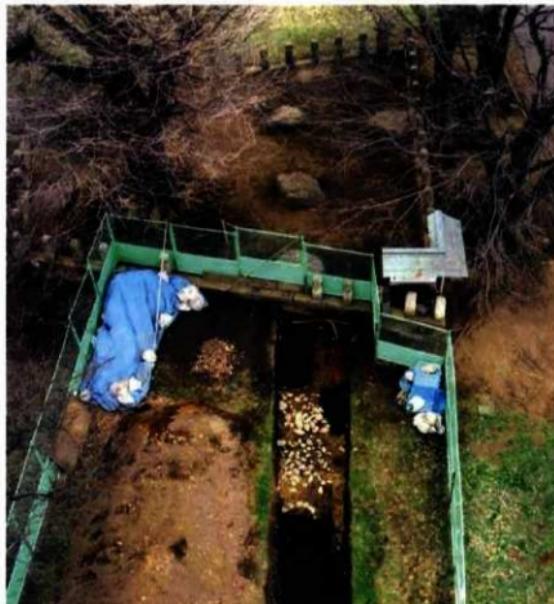
塔跡 1 全景（西から）

**基壇の修復** 基壇周縁部 の石敷きや基壇上面が修復さ れています。石敷きは白色・ 灰黃褐色の粘土により構築さ れ、基壇上面（確認面）は白 色粘土を含むローム土層で覆

われています。いずれも、白色粘土が多く見られ、推定基壇外装部分の河原石も白色粘土が混入した土 で固定されています。一方、これらの下層にあたる、掘り込み地業（地下）や基壇部分（地上）の地固めの版築層部分には、白色粘土が含まれず、別の造作と考えられます。

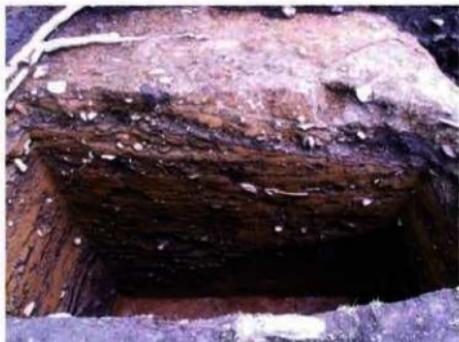
塔跡1 基壇・掘り込み地業 旧調査断面（北から）

**基壇および掘り込み地業 確認した**  
基壇上面から深さ約1.9m、掘り込みの  
形状は内側がほぼ垂直に約0.4m、外側  
は約10°の緩やかな傾斜で掘り込まれ  
ています。版築は上層がローム土と砂礫  
層との互層で、下層は黒褐色土に礫が多く  
突き込まれています。基壇上面部分は、  
ローム土主体で白色粘土を多く含み、基  
壇修復部となり、以下の版築層は創建時  
と考えられます。

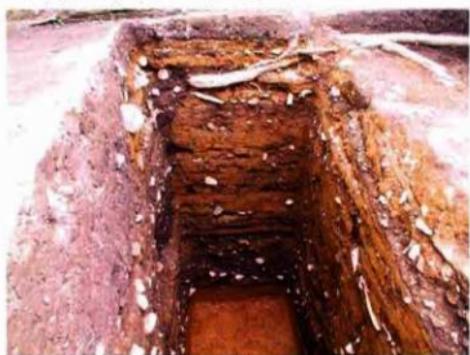
塔跡1 版築層（西から）

塔跡1はローム土主体で砂礫層を間層とするのが特徴で、塔跡2は砂礫層がなくローム土や黒色・黒褐色・茶褐色などの版築土からなり、瓦や土器などが混入しています。また、塔跡2の掘り込み地業は垂直に近い掘り込み方で、塔跡1と塔跡2との基礎地業は大きく異なっていることがわかりました。

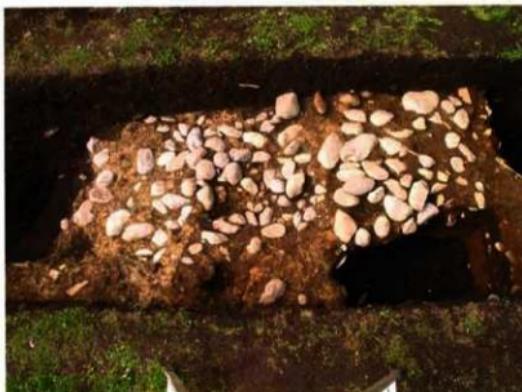
基壇周囲の石敷き（南から）

**基壇周囲の石敷き** 東西約3mの範囲で確認されました。石敷きを造る際は地面を浅く掘り込んでおり、この際に創建時の基壇も削られています。河原石は白色粘土により固定され、石敷きは外側

(西)に向かって下り傾斜となります。

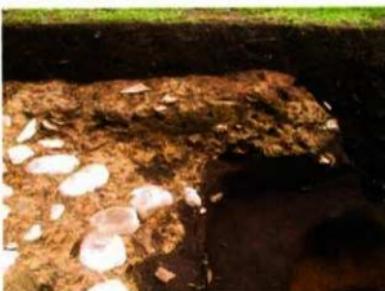
石敷き西端部の厚い粘土層（北から）

ただし、西端部は河原石が少なく、上層には厚い粘土層が見られるため、現状見られる西端部の河原石は粘土層中に突き込まれたもので、本来の石敷きは失われているのか、もしくは、周縁部は粘土敷きの可能性も想定されます。

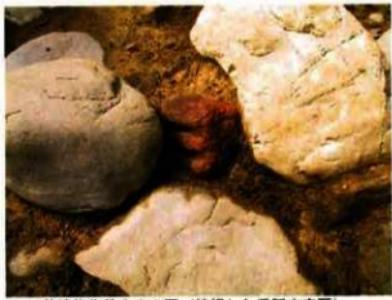
なお、前述の通り、粘土中には瓦が突き込まれ、中には赤く焼損したものが多数見られます。一方、創建時の版築層中には瓦は見られませんでした。

基壇修復粘土中の瓦（焼損した重弧文字瓦）

また、粘土層中には瓦が突き込まれておおり、中には赤く焼損した瓦が含まれています。瓦は創建期瓦 と考えられます（旧調査における粘土層出土瓦は整理報告によると創建期瓦）。

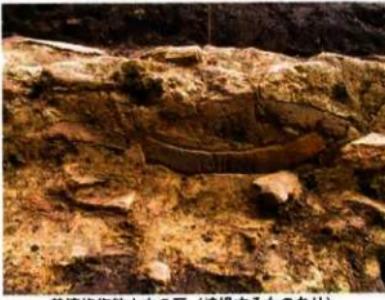
基壇修復粘土中の瓦（焼損するものあり）

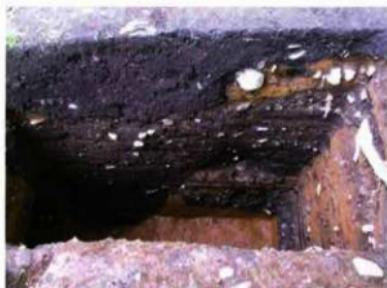
SX308 檻竿遺構

規模・形状・位置から幡をかざす檻竿遺構と考えられます。方形の掘方で、規模は確認面で東西約1.3m、南北約0.7m以上、深さ約1.3mです。柱穴の埋め土はローム土主体で白色粘土を含んでいます。西にのびる斜めの掘り込みは柱抜き取り穴と考えられ、規模は東西約2.3m、深さ約2mで、底面は柱穴掘方底面とほぼ一致します。瓦が多く混入し、上層は白色粘土を多量に含みます。

塔跡2でも基壇の西側に南北に並ぶ2つの檻竿遺構が検出され、伽藍中枢部に向かって掲げられた幡と想定されます。SX308 檻竿遺構も塔跡1の四天柱礎（南側）列の西に位置し、対となる柱穴が今後発見される可能性があります。

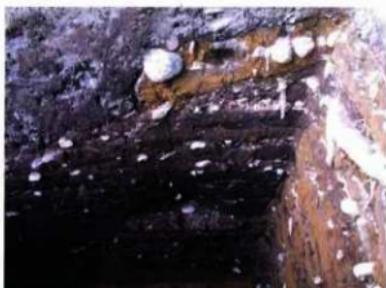
基壇を切る掘り込み地業断面（南から）

**基壇を切る地業遺構** 旧調査の基壇断割り部北側で、基壇を切る掘り込み地業とさらにこれを切る不明掘り込みが確認されました。掘り込み地業は、創建時のローム土主体の版築とは異なり、黒色土・黒褐色土を主体とし、砂礫層との互層でした。東側でも創建時の基壇を切る地業が旧調査で確認されていますが、いつ、どのような目的で行った地業かは今後の課題です。

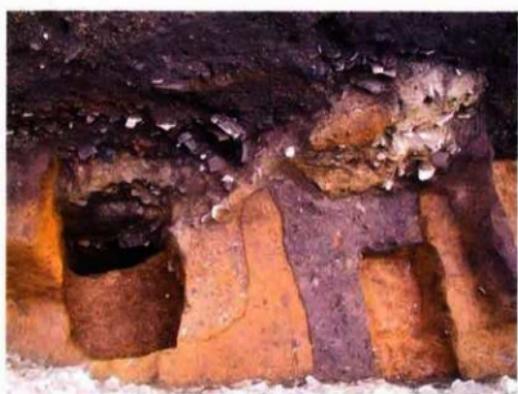
塔跡1の心礎から西へ約17mの地点に位置し、塔跡1の軸線にほぼ平行する南北溝です。規模は、上面幅約1.6m、底面幅0.9m、深さ約1mで僧寺伽藍中枢部を区画する区画小溝（SD197溝）と同様の規模を持つしっかりとした溝になります。このため、今後の調査を待たなければなりませんが、塔跡1の区画溝（塔院？）となる可能性も想定されます。

SX308 檻竿遺構（左）・SD413溝（右）確認状況（北から）

なお溝は、SX308 檻竿遺構の柱抜き取り穴に切られます。

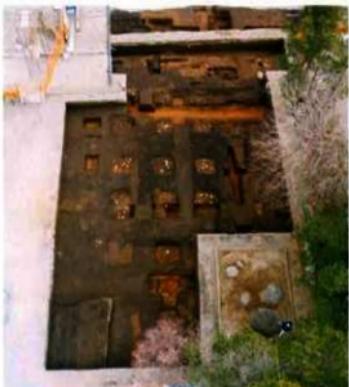
中門地区調査区全景（西から）平成 17 年度

と道路下の未調査区の発掘を行い、  
中門跡全体、中枢部区画の掘立柱跡（SA10 №1～4 柱穴・SA33 №1 柱穴）、  
築地塀跡（SX249）、塀に伴う大溝（SD194）のほか、中門跡に関連ある  
遺構として、中門の周囲に周溝状に  
巡る SD397 溝や中門の南面に硬質層  
などを確認しました。平成 17 年度は  
主として道路（市道南 3 号線）下部  
分の調査を行い、平成 18 年度は道路

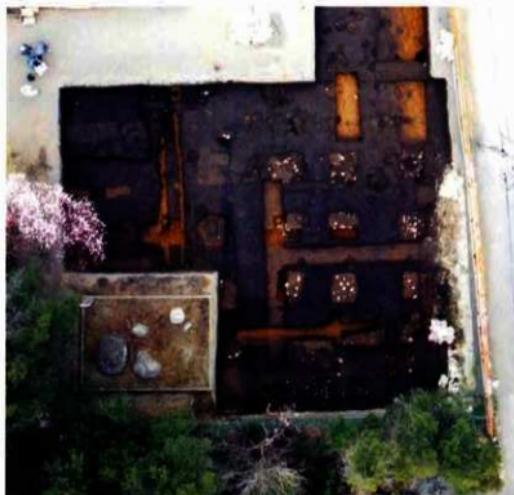
中門地区調査区全景（上から）

平成19年度は、中門跡について  
は第1に造営時期とその年代、第  
2に堀の造り替えに対応する建て  
替えがあるか否か、第3に中門跡  
と関連すると想定される周溝状の  
SD397 溝跡や南面で確認された硬  
質層の個々の性格と相互関係、第  
4に中門遺構の軸の出や建物の主  
軸を確認するために建造時の足場  
穴の確認、SA10 挖立柱跡について  
は、掘方を連結する構造の掘り  
込みの性格を検討することなどを  
目的として調査を行いました。

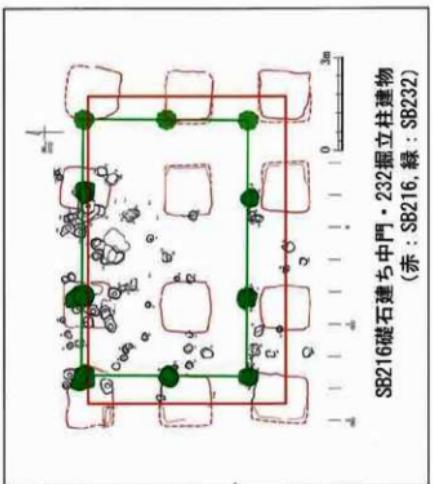
**建て替え** 中門は、磁石建ち建物（SB216）から掘立柱建物（SB232）へと建て替えられていることが明らかとなりました。尼寺では創建当初は基壇中門の前身として、掘立柱の棟門が確認されていますが、僧寺では磁石建ち中門の前身の門は確認されませんでした。

SB216礎石建ち中門・232掘立柱建物  
(赤 : SB216, 緑 : SB232)

SB216 磁石建ち中門の位置をほぼ踏襲し、規模を縮小させて建てられた掘立柱建物です。SB216 磁石建ち中門の磁石据え方を切り、新旧は（旧）SB216⇒（新）SB232となります。平面規模は、桁行き3間約8m（約2.4m+約3.2m+《約2.4m》）、梁行き2間約4.8m（約2.4m+約2.4m）の側柱建物と推定

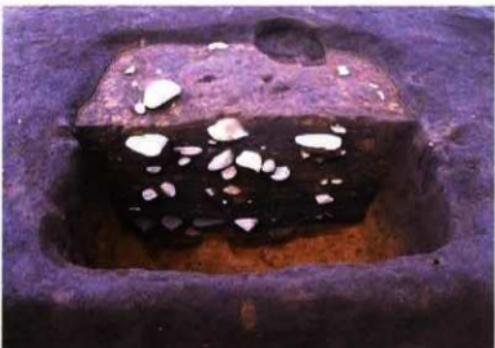
**礎石据え方（壺掘り地業）** 平面は確認面で一辺が約1.5～1.6mの方形で、底面は一辺約1.3～1.5m。深さは約1mです。厚さ5～10cm程度の版築がなされ、下層には瓦敷きが1～2層あり、その上層は数cm～30cmの河原石が少量突き込まれ、わずかに瓦や埴（せん）、須恵器も見られます。

SB216 磐石建ち中門 磚石据え方2-2 断割り断面（南から）

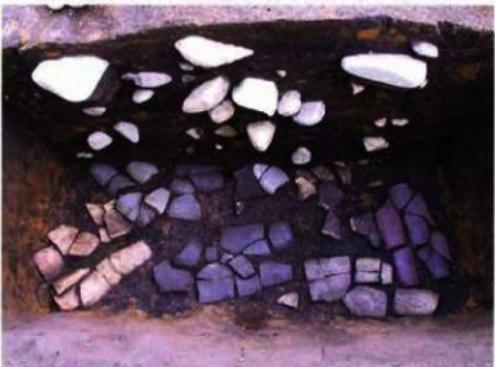
が見られます。瓦敷きは礎石据え方1-1が1層、礎石据え方1-2・2-2が2層と異なります。なお、瓦敷きと瓦敷きとの間には版築層が1層あります。

SB216 磐石建ち中門 磚石据え方2-2 上層瓦敷き（南から）

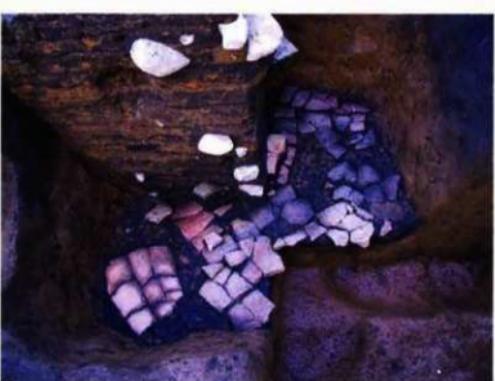
SB216 磐石建ち中門 磚石据え方1-2 下層瓦敷き（西から）

です。完形の瓦の凸面を上向きに置き、その場で打ち欠いています。出土状態は一個体の形が識別できる状態のものがほとんどです（破片を敷き詰めてはいません）。中に凹面が上を向いた破片を伴うものがあり、版築の圧力で割れたものではないことも分かります。

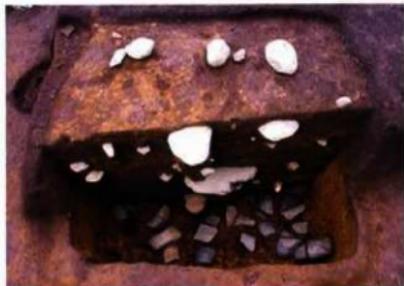
瓦の敷き方の規則性は見出しがたく、礎石据え方 1-1 や 1-

SB216 磨石建ち中門 磨石据え方 1-1 瓦敷き（西から）

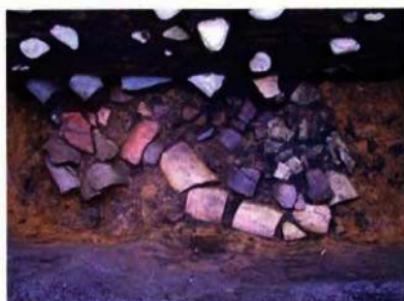
2 上層などは比較的隙間があり、礎石据え方 2-2 下層は打ち欠いた後に動いたものが多いなど各礎石据え方で多少の違いがあります。

SB216 磨石建ち中門 磨石据え方 2-2 下層瓦敷き（南から）

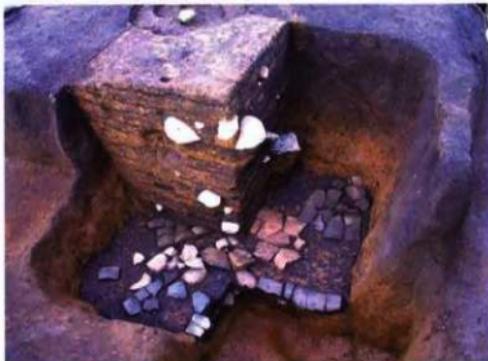
SB216 磨石建ち中門 磨石据え方 1-2 上層瓦敷き（南西から）

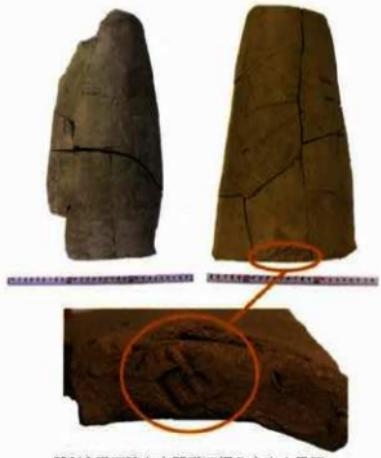
**出土遺物** 瓦敷きの瓦は、礎石据え方 1-2 上層瓦敷きより押印「中」（那珂郡）が押捺される男瓦 1 点、礎石据え方 1-2 下層瓦敷きより押印「高」（高麗郡）が押捺される男瓦 1 点・女瓦 1 点とへら書き「播」（播磨郡）の男瓦、礎石据え方 2-2 上層瓦敷きより押印「中」の男瓦 2 点があります。押印「中」の 3 点はすべて同一の印であり、押印「高」は同印か否か明確でないが、酷似した書体です。押印「高」が伴う女瓦は、凸面叩きが変形の平行叩きで女影廃寺と同型で、これが叩かれた男瓦も出土しました。以上の文字瓦および、その他の瓦についても、製作技法等の点から創建期に比定されます。なお、これらの瓦は完形品であり、風化や磨耗が少ないものが多く、屋根に葺かれる前の未使用品と考えられます。

SB216 碇石建ち中門礎石据え方出土男瓦  
(下:押印「中」)

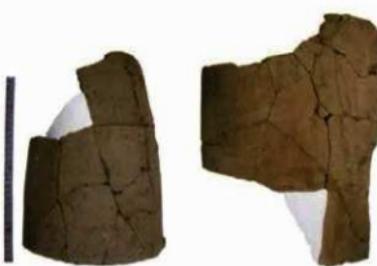
SB216 碇石建ち中門礎石据え方出土瓦  
(左:男瓦凸面・右:女瓦凸面)

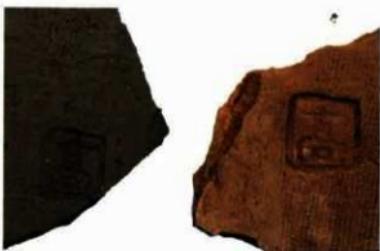
SB216 碇石建ち中門礎石据え方出土瓦 押印「高」  
(左:男瓦凸面・右:女瓦凹面)

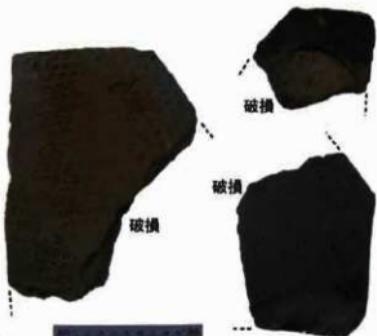
中門地区調査区内出土隅切り瓦（凸面）

**上屋構造** 中門地区調査区の旧調査埋め戻し土から創建期と考えられる隅切り瓦が4点出土しました。このことからSB216 磁石建ち中門の屋根構造が、寄せ棟、または、入母屋であった可能性が指摘できます。

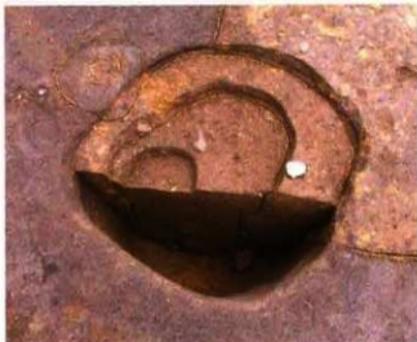
柱穴の規模は、直径約0.7~0.9mの円形や梢円形で、柱穴1-2では深さ約0.5m。柱の抜き穴が確認され、建て替えはありませんでした。

SB232 碠立柱建物跡2-2柱穴断割り状況（北から）

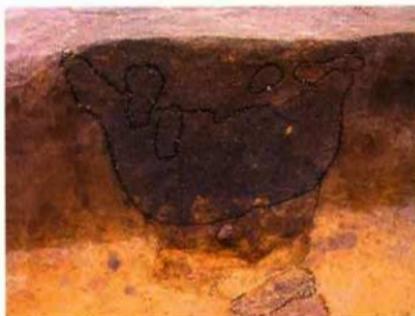
規模は上面幅約0.7m~0.9m、底面幅約0.3m、深さ約0.7mです。平成17年度調査では南東・北東コーナー部分は立ち上がり、浅い掘込みでした。SB216 磯石建ち中門の磯石据え方芯からの距離は東辺が約2.8m、西辺が約3.0m、南辺が約2.5m、北辺が約2.4mです。

SD397 溝跡南北断面（西から）

**性格** 雨落ち溝や中門建設場所の地割等が想定されます。雨落ち溝とすると、深いことや南東・北東隅や南辺中央部では溝が浅く立ち上ることがなど、そぐわない点があります。埋め戻して雨落ち溝として機能させた可能性も考えられますが、雨落ち溝として機能していた痕跡は確認できませんでした。なお、木装基壇の可能性も考えられましたが、その痕跡も確認されませんでした。

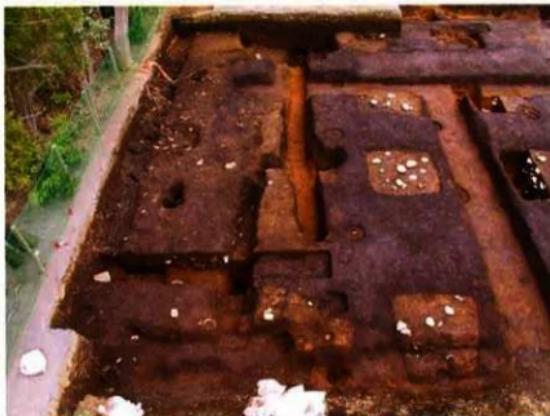
中門跡前面部分（東から）

行い、深さ約0.3m、上層は硬く締り、下層から多数の瓦が出土し、覆土は白色粘土を多く含みます。下層遺構としてSD197溝が検出されました。

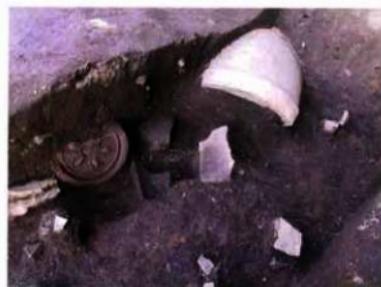
**時期** 多数出土した瓦の中には、七重塔（塔跡1）の再建時期に使用された鎧瓦（026A・C型式）が出土しました。このことから、SX292硬質層が造られた時期は、9世紀中頃以降と考えられます。ただし、SX292硬質層以前のSD197溝跡の上面がどのような設えであったかは分かっていません。

SX292 硬質層 瓦出土状況（北西から）

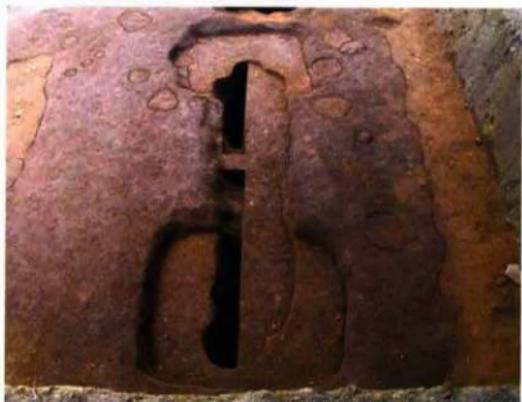
**柱の抜き取り痕跡** SA10 挖立柱跡No.3・4柱穴を連結する溝状掘り込みの性格を明らかにする目的で、連結穴部分の断割りを行いました。その結果、従来想定された地中梁の設置やその抜き取りではなく、相対する方向に柱を抜いた柱の抜き取り穴と考えられます。

SA10 挖立柱跡No.3・4柱穴断割り状況（東から）

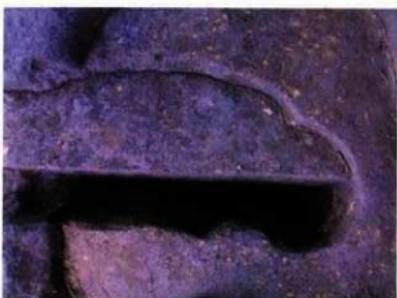
した。これから柱位置が確定し、柱の直径がNo.3柱穴は約30cm、No.4柱穴は約33～36cmと判明しました。なお、掘方の確認面からの深さは、約1mあります。

SA10 挖立柱跡No.4 柱穴 柱抜取り穴・柱痕跡（上から）

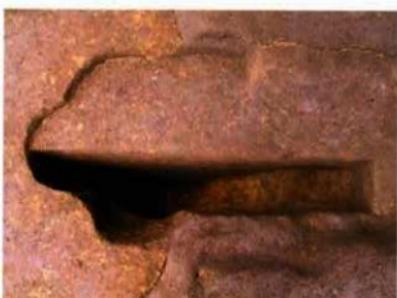
SA10 挖立柱跡No.3 柱穴 柱抜取り穴・柱痕跡（上から）

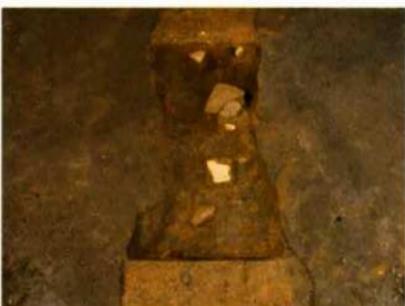
SD398 溝跡 遺物出土状況（東から）

SA10 挖立柱塙跡の北側に平行する東西方向の溝です。幅約 0.6～0.7m、深さ確認面より約 0.15m で、覆土は SD194 大溝 C 期と類似し、築地崩壊土と思われます。規模・形状・覆土から中門跡東側の SD396 溝跡と対となる溝です。ただし、SD398 溝跡は塙芯より 2.1m 離れた位置で、SA10 挖立柱塙跡 No.3 柱穴付近で途切れ、一方の SD396 溝跡は SA33 挖立柱塙跡 No.9～13 柱穴では塙芯より北約 1.4m で平行し、No.9 柱穴以西は北に振れて No.5 柱穴付近で途切れ、西端では塙芯より約 2.4m 離れた位置となり、左右対称となりません。

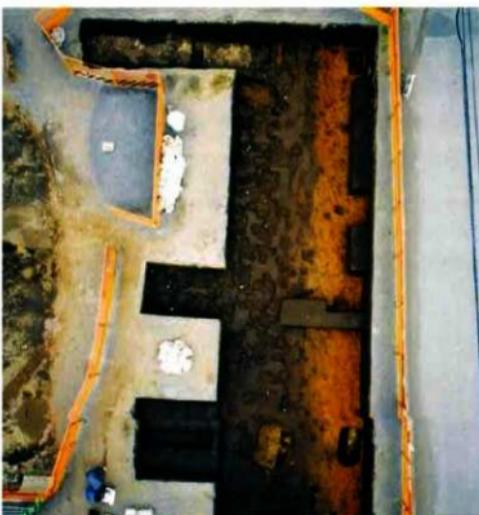
金堂前面地区 調査区全景（上から）

- ① 加藍中軸線を挟んで、調査区の南側に 2 本一对、北側に推定 4 本一对のいずれも東西に並ぶ二組の幢竿遺構を検出しました。
- ② その他の遺構として、金堂南面基壇縁から約 8m 南に離れた地点に東西にのびる粘土層や、調査区全体（特に北側）に多数の中小の柱穴等が確認されました。今後、遺構の性格については検討していきます。

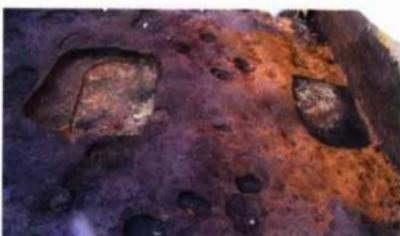
SX302・303は、金堂心より南に約35mの位置で、伽藍中軸線を挟んで東西に並ぶ2本一对の柱竿遺構と考えられます。規模は、SX302は後世の掘り込みによって上部が削られているので、SX303で見ると南北約1.8m、東西約1.5mの隅丸長方形で確認面からの深さは約1.6mあります。1回の柱抜き取り穴が確認されました。抜き穴や埋め土から少量の瓦片が出土しました。

SX302 - 303 柱竿遺構 プラン全景 (南から)

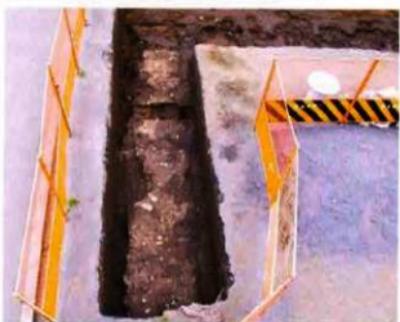
金堂基壇より南に約8m地点で、東西約7m以上、南北約1.7m以上の範囲で検出されました。伽藍中軸線上では確認されませんでした。白色粘土からなり厚さは約0.15mあります。性格については、現状では不明です。

SX307 粘土層, SX305 - 306 柱竿遺構 (西から)

SX304～306は調査区北側、金堂心より南に約20mで検出されました。伽藍中軸線を挟んで推定4本一对の柱竿遺構と想定されます。なお、東端は調査区外で未調査です。規模は南北約1～1.3m、東西約0.6mです。SX304を断割り、上面は後世の掘り込みで削られていますが、深さは他二つの確認面から約0.9mあります。なお、SX306はSX307粘土層の下層より検出しています。

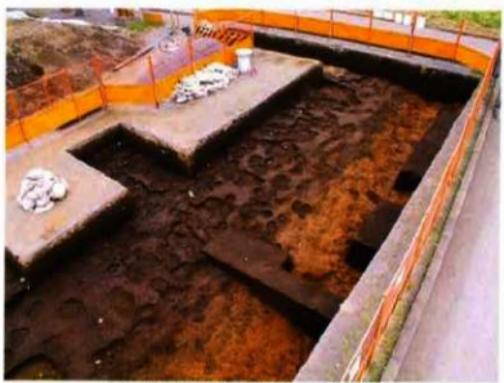
金堂前面地区 遺構確認状況 (南東から)
