鞠智城を取りまく土塁と城門
その調査成果について紹介します。

書名：ここまでわかった鞠智城 4 城門跡土星跡

発行：熊本県教育委員会

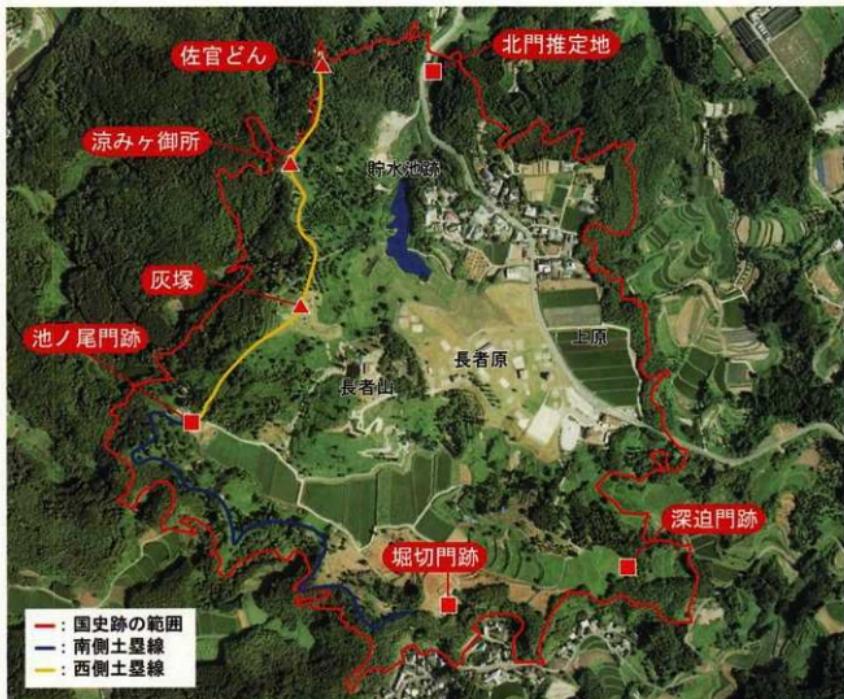
鞠智城の土壘線と城門跡の位置

鞠智城跡からは、深迫門、堀切門、池ノ尾門の3カ所の城門が見つかっています。深迫門、堀切門、池ノ尾門の3カ所とも、門のつくりかたが異なりそれぞれ特徴があります。なお、門の礎石はいずれも花崗岩製です。特に堀切門の礎石は、一つの石に2つの軸摺穴が設けられており、門の幅がわかる貴重なもののです。また、堀切門では、城外からの登城道と思われる構造も確認されました。池ノ尾門では、石壠や水を排水するための通水溝などが確認されました。

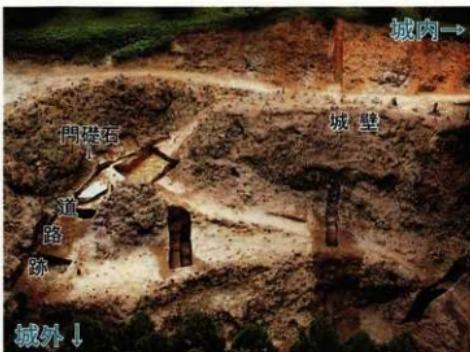
堀切門跡は城域の南側に所在し、標高は約122mをはかります。これまでの発掘調査によって、門礎石1基の他、門跡、側溝を伴う道路跡、岩盤削り出しと盛土によって形成された城壁等が確認されるとともに、少量の須恵器や瓦などが出土しています。

確認された門礎石は、一石に2つの軸摺穴が存在する大変珍しい形態で、両軸摺穴間の距離は約28mあります。堀切門跡では、門の支柱になるとを考えられる柱穴が見つかっており、鞠智城跡の城門跡の中で唯一、門跡の原位置が判明しています。

堀切門跡全景

なお、堀切門は城の南に位置することから、鞠智城の正門であったとも考えられています。

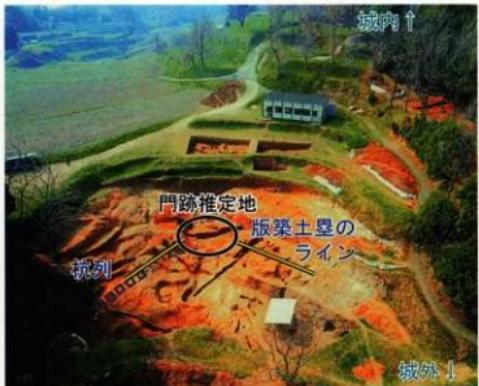
深迫門跡は城域の南東隅に所在し、標高は約123mをはかります。これまでの発掘調査によって、地元で「長者どんの的石」と古くから呼ばれてきた門礎石1基の他、版築土星やそれに伴う柱穴、石列などが確認されるとともに須恵器などが出土していますが、具体的に門がどのような構造であったのかはわかっていません。

版築土星は谷部を挟んだ南北両側で検出され、それぞれ高さが4m以上あり、裾部には土留めのための石列を置く構造となっています。また、同じく土星裾部からは1.8m間隔で並ぶ柱穴が南土星で7基、北土星で8基見つかっていますが、これらの柱穴は版築で土星を築く際に用いた支柱の痕跡であると考えられています。

深迫門跡全景

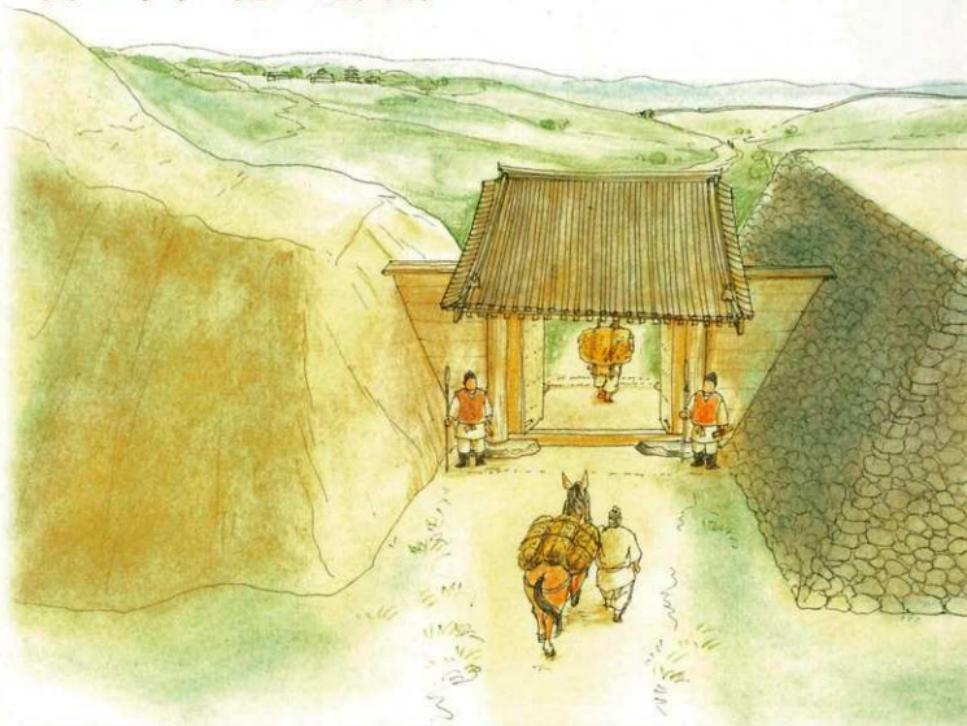
池ノ尾門跡全景(東から)

池ノ尾門跡は、標高約90mと鞠智城跡の中でも最も低い位置に所在し、西側、南側土星線の尾根に挟まれた狭い谷部に位置します。

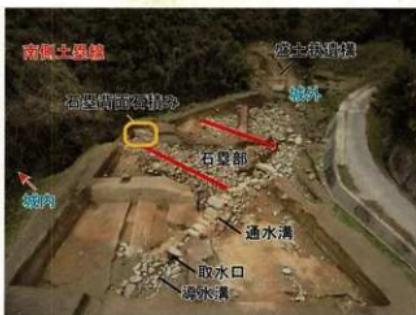
これまでの発掘調査によって、1つの軸摺穴が残る門礎石1基の他、石壘、通水溝、導水溝、盛土状遺構などが確認されています。

池ノ尾門跡は他の門とつくりが異なり、石を積み上げた石壘が構築されていたことが分かっています。石壘はそのほとんどが崩落しているものの、幅は約96mであったことが分かっています。石壘の下には通水溝が通っており、これは暗渠状の排水施設で全長約16mの規模です。通水溝の取水口前面には導水のための導水溝が確認されています。なお門自体がどのような構造であったのかについてはわかっていないませんが、通水溝よりも北側、現在市道が通っている部分にあったものと考えられています。また、石壘の北西側20mほど離れた地点には版築工法を用いた土壘状を呈する盛土状遺構が存在します。

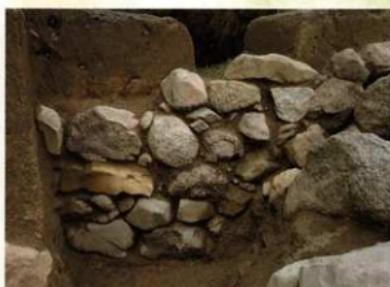
池ノ尾門石壇背面石積み検出状況

石壇背面の一部で石積みの跡が確認されました。石は加工されたものではなく、採取された石がそのまま積まれたものでした。

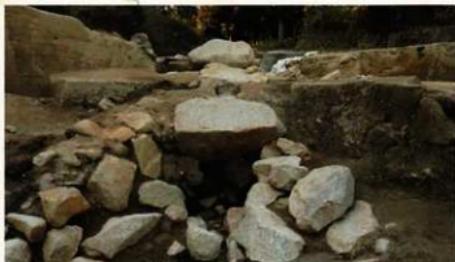
池ノ尾門の水門

池ノ尾門の石壘の下にある暗渠状の通水溝の入口に当たる水門です。ここから入った水は石壘の下を通って、城外へと排出されました。石材は花崗岩が多いのですが、これはこの周辺の地盤が花崗岩であるため、周辺で採取できる石材を使用しているものと考えられます。

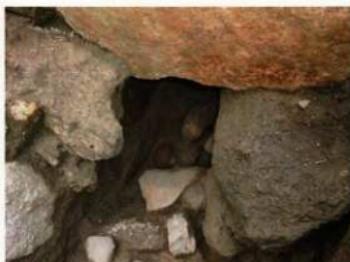
通水溝土器出土状況

水門から入ってすぐの通水溝の内部から1点の土器が検出されました。この土器が置かれる前に、通水溝は土砂の堆積で埋もれていました。この土器の年代は8世紀末ごろのものですので、通水溝はこの時期に使用されなくなったと考えられます。

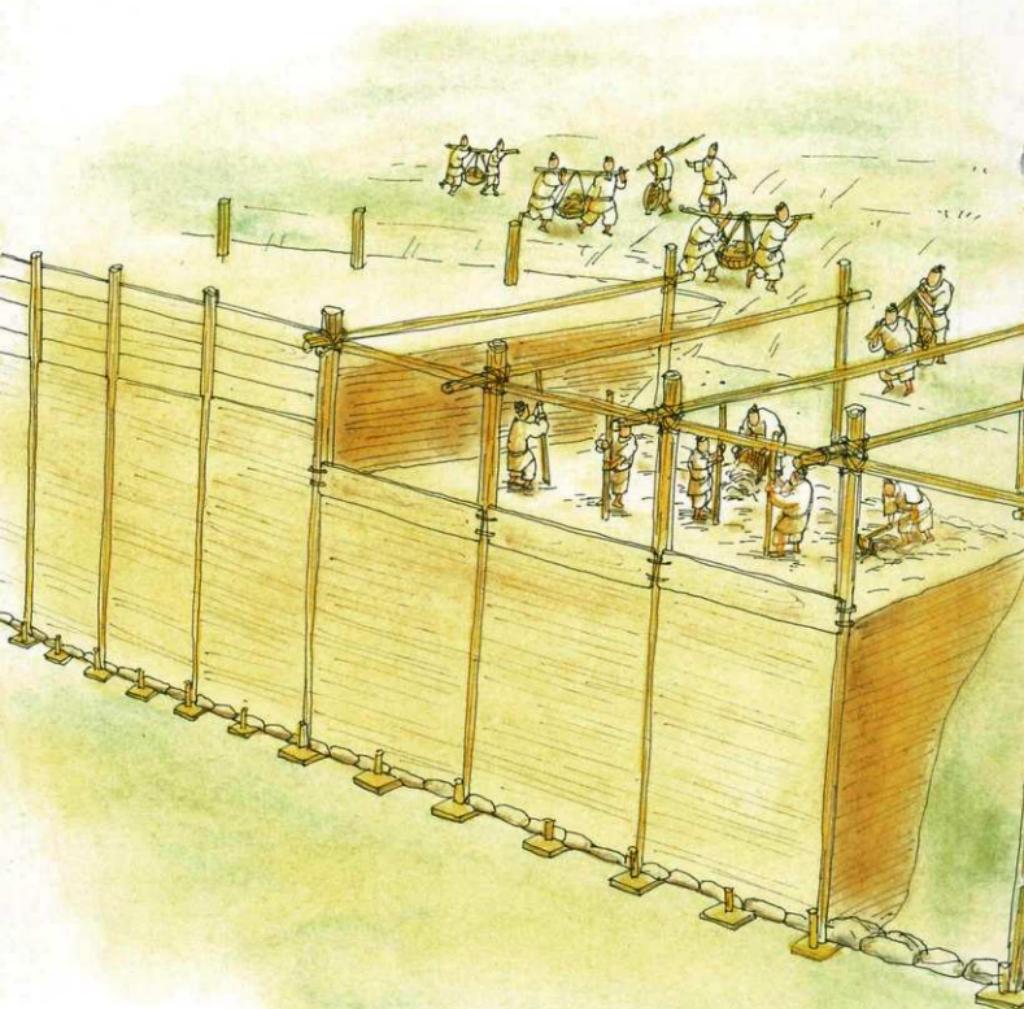
版築という大陸伝来の先進技術で土塁を構築

土塁は、外部からの敵の侵入を防ぐもので、やせ馬の背のような自然地形を造成し、土を盛るなどしてつくられています。土塁の構築には、土を突き固めることを何度も繰り返すことで強固な壁をつくる「版築」という大陸伝来の技法が使われています。

南側土塁線は、城外から眺めると高く切り立った凝灰岩の岩壁が目の前にそびえ、その上部に版築土塁が構築されるという形になります。もともとの自然地形が高い防御性を持っているのに加え、さらに版築土塁を構築することで防御力を向上させています。この土塁は中位にテラス部を設ける2段構造になっています。

これに対し、西側土塁線は馬の背状の尾根が続き、その途中に灰塚、涼みヶ御所、佐官どんといった頂が連なる起伏に富んだ地形となっています。この尾根の上部に土塁が構築されていますが、南側土塁と異なり西側土塁はテラスを設けず、土塁の基底部まではほぼ垂直に切り落とす形の構造となっています。

南側土塁と西側土塁のこのような構造の違いは、鞠智城が南向きの城であるため、南側は城の堅固さ壮麗さを見せるための視覚的効果を狙ったのに対し、西側は防御機能を重視した実用本位のものであったという考えがあります。また、南側土塁線の基盤層は阿蘇溶結凝灰岩、西側土塁線の基盤層が花崗岩あるいはそのバイラン土と異なるため、それによる地形造成のしやすさなどに起因するという事も考えられます。

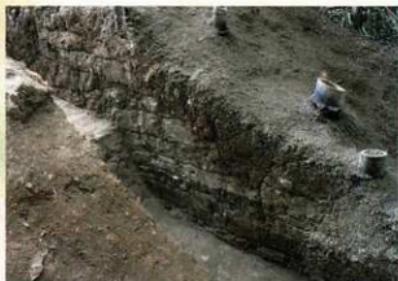
西側土塁線の版築

土塁は版築技法で構築されています。版築は土を突き固めることを何度も繰り返すことで、強固な土塁を構築する技法です。鞠智城では、土塁、城門などで使用されています。

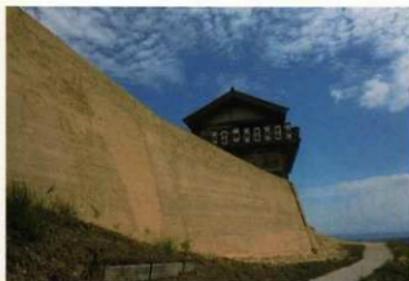
復元された版築土塁(岡山県総社市鬼ノ城跡)

鬼ノ城跡では、当時の工法により版築土塁が復元されました。写真是城外から見た様子ですが、往時の鞠智城の西側土塁線にも、このような垂直に近い角度の土塁が構築されていたものと考えられます。
