中央自動車道西宮線拡幅工事に伴う

# 水無瀬荘跡遺跡

## 発掘調査報告書

名神高速道路内遺跡調査会

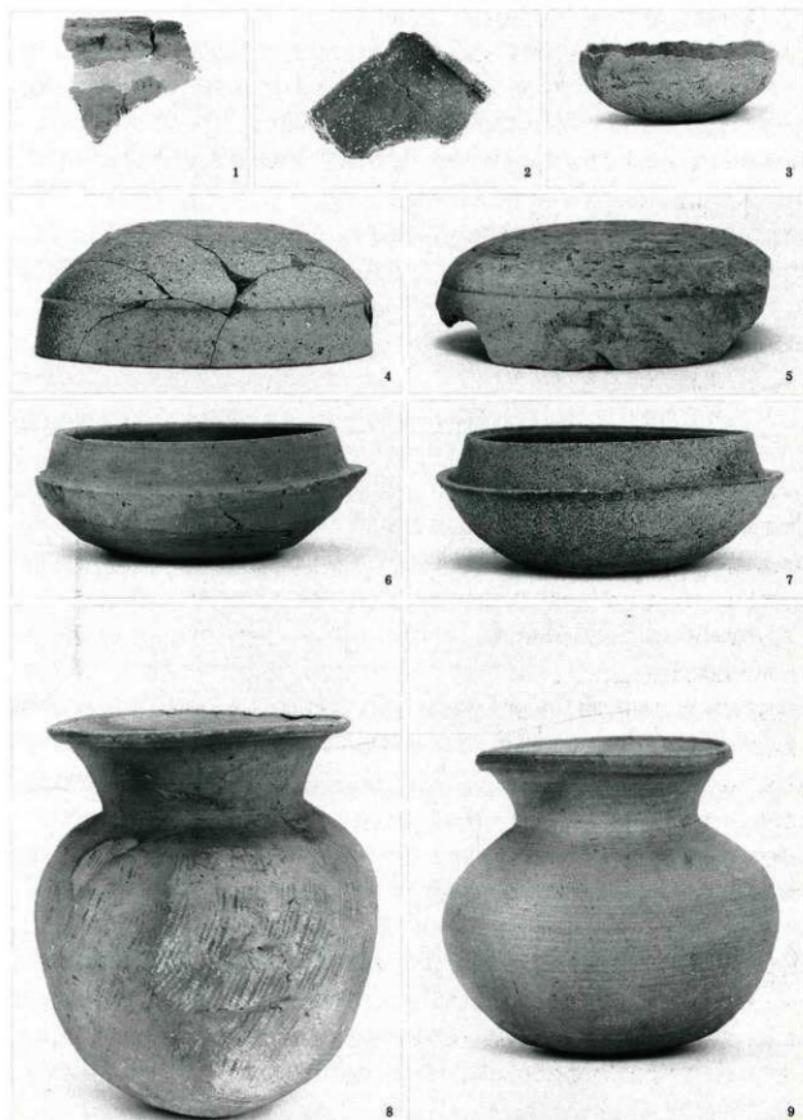
図3 島本町内の出土遺物

1・2 水無瀬跡出土（島本町教育委員会保管）  
3～9 越谷遺跡出土（清水 勇氏所蔵）

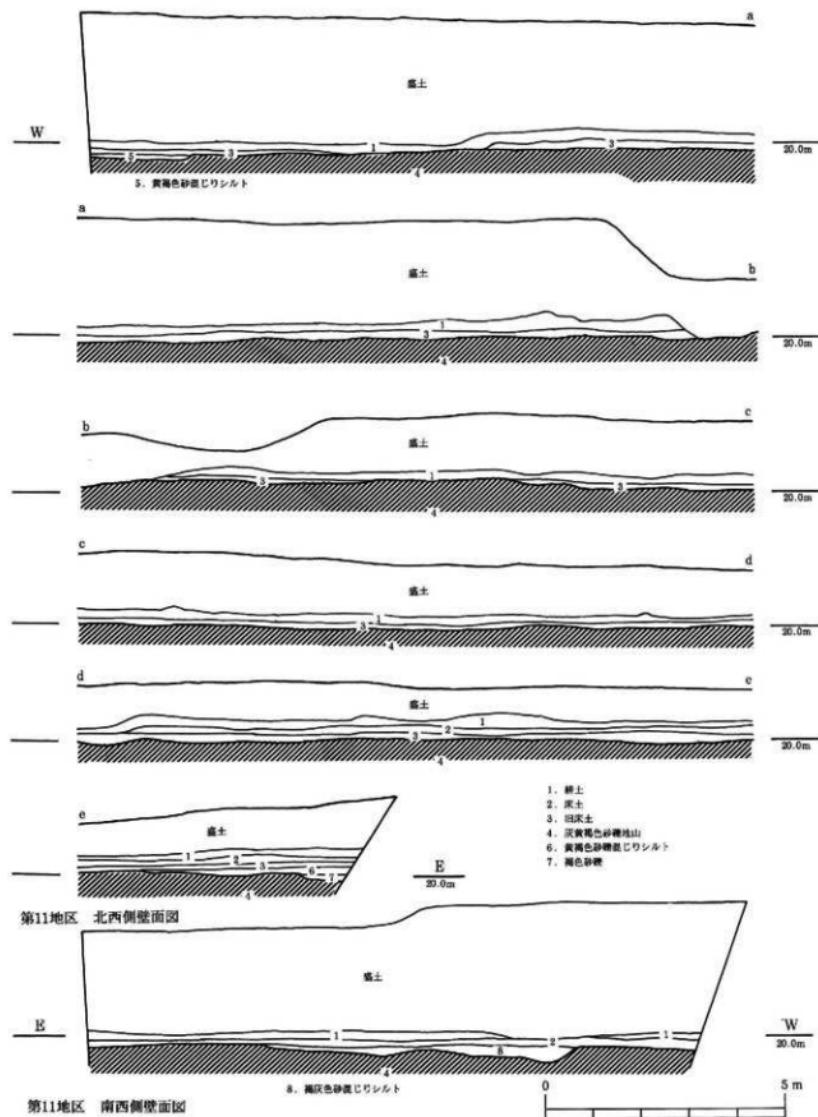
图 9 第11地区壁面図

現況の地目は宅地、児童公園となっている。現地表面の高さは約22.4mを測る。調査区内の層位は、上から現代盛土、現代耕作土層（第1層・約0.30m）、床土層（第2層・約0.30m）、

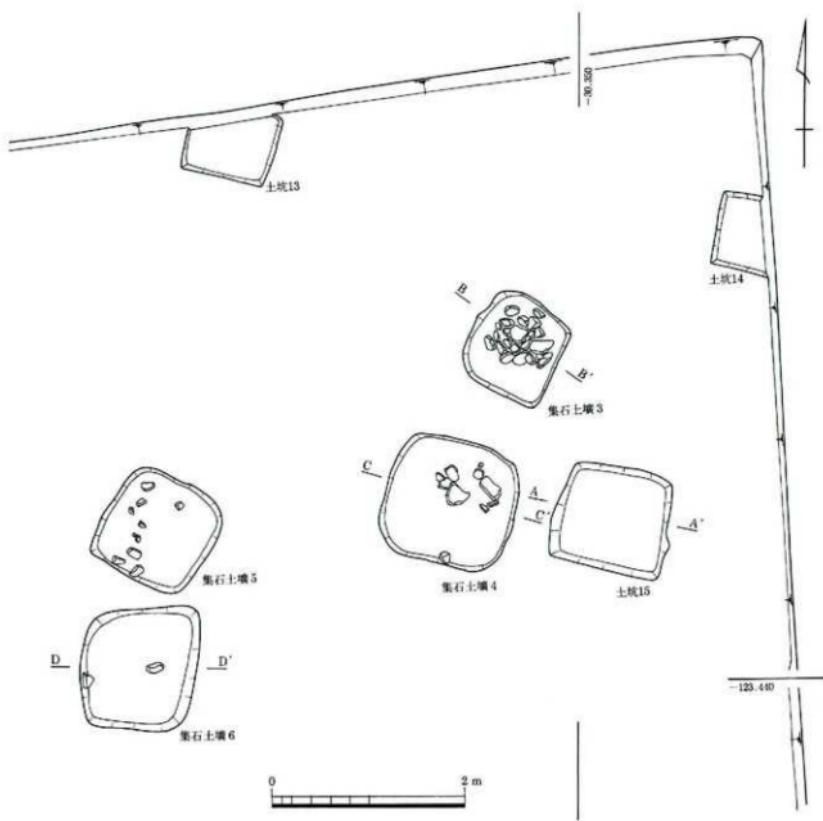
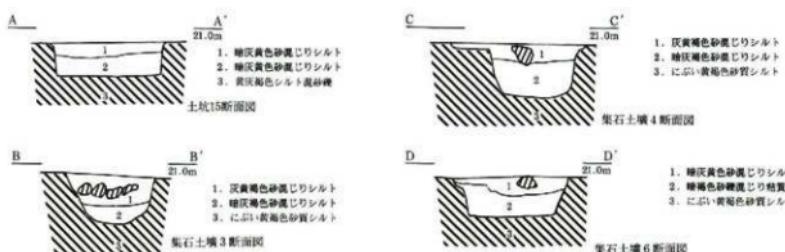
図15 第6地区遺構平面・断面図

検出平面形は、梢円形を呈し規模は、長径約 0.75m、短径約 0.55m、深さ約 0.20m を測る。埋土は、黄褐色シルトの単一層である。直径約 0.15m 前後の石を約 50 個敷き詰めている。遺物

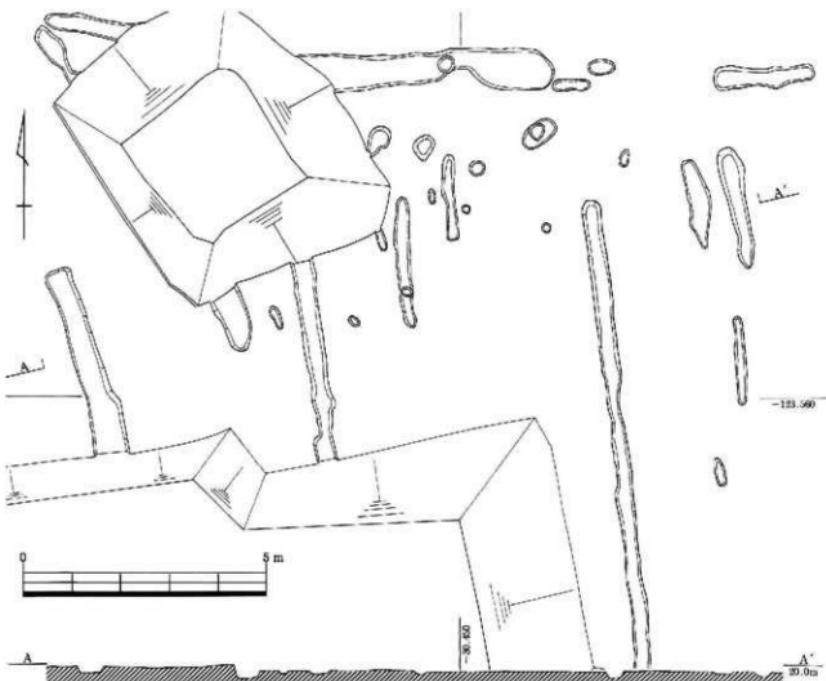
図16 第11地区遺構平面・断面図

検出平面形は、隅丸方形を呈している。一边約1.30m、深さ約0.50mを測る。埋土は暗灰黄色砂混じりシルト層であり、直径約0.15m前後の石を敷き詰めている部分で上下に分層（上下

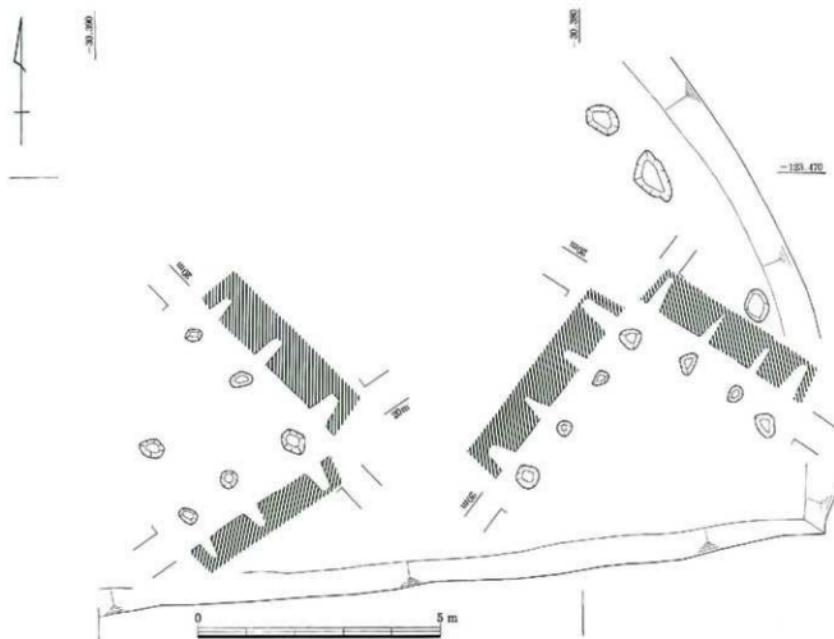
図17 第8地区遺構平面・断面図

この時期にあたる遺構を検出したのは、第2・3・5・8・11・12地区である。遺構の種類に

は、井戸（第2・3・11・12地区）、鋤溝（第11地区）、杭列（第8地区）がある。検出面は一部地山層の上面である。

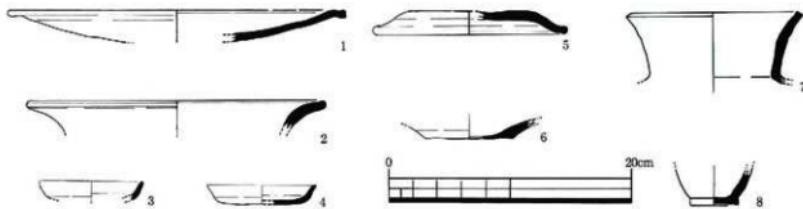
図19 第3・9地区出土遺物

19-1 土師器 高杯は杯部の口縁部分の破片で、口径27.8cm、残高2.6cmを測る。口縁端部を内側に巻き込み、端部の内面には一条の沈線を持っている。浅い杯部を持つ高杯で、口縁部分を強くヨコナデし端部をやや下方に屈曲させている。内面に暗文がかすかに残っているが、磨耗が著しく調整は不明である。内外面共橙色を呈し胎土精良で砂粒分を含む。8世紀の後半頃のものである。

19-2 土師器 壺は、口縁部分の破片である。口径24.0cm、残高2.4cmを測る。外反して大きく開く口縁で端部をやや肥厚させ端面は丸く納める。ヨコナデを施す。内外面共に浅黄橙色を呈し、胎土精良で石英粒、砂粒分を含む。8世紀の後半頃のものである。

19-3 土師器 皿は、口縁部分の破片である。口径8.4cm、器高1.6cmを測る。磨耗により調整は不明である。内面灰白色、外面浅黄橙色を呈し、胎土精良である。

19-4 土師器 皿は、口縁部から底部にかけての破片である。口径9.0cm、器高1.6cmを測る。平坦な底部から外上方に向かってやや短い口縁が付く、口縁端部をヨコナデして丸く納める。その他磨耗により調整は不明である。内面淡黄色、外面浅黄橙色を呈し、胎土は精良である。図19-3・-4とも平安時代のものである。

19-5 須恵器 杯蓋は、口縁部から天井部にかけての破片である。基部径15.6cm、残存高2.0cmを測る。天井部はやや高く、上面凹状でつまみは残存していない。口縁部は、端部近く

19-6 施釉陶器は、底部の破片で器種は不明である。底径7.2cm、残高1.6cmを測る。内面は中央が凹み、全体に釉をかけている。外面は露胎で煤が付着している。内面釉は暗オリーブ褐色、外面は黄灰色を呈し、胎土緻密である。江戸時代のものである。

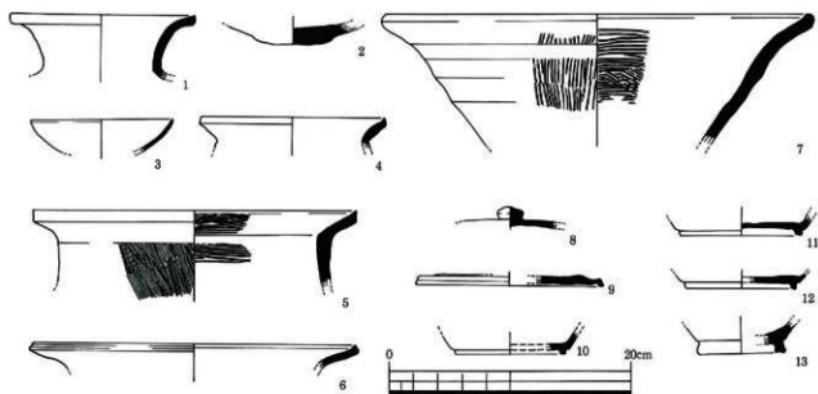
図20 第5地区出土遺物

20-1 弥生土器 広口壺は、口縁部から体部にかけての破片である。口径15.4cm、残高4.7cmを測る。口縁は外反して大きく開く。端部は面を持っている。他は磨耗により調整不明である。内外面共に橙色を呈し胎土精良で砂粒が混じる。畿内第V様式の後期のものである。

20-2 土師器 壺は、底部の破片である。底部径6.8cmを測る。内面にヘラケズリを施す。内外面、灰白色を呈し、胎土精良で、石英粒、金雲母を含む。庄内式後期の時期である。

20-3 土師器 盆は、口径11.8cm、残高2.8cmを測る。口縁部分の破片である。外上方に開く口縁がつき、端部は丸く納める。内面はヨコナデ、口縁部外面をヨコナデし体部の外面はヘラケズリ後ナデで仕上げる。内外面共に浅黄橙色を呈し、胎土精良である。9世紀前半頃のものである。

20-5 土師器 壺は、口縁部の破片である。口径27.0cm、残高6.1cmを測る。外上方へ大きく開き、口縁端部を内傾させて上方へ肥厚させ、端面に凹面を持つ短い口縁である。内面は口縁部、体部共に横方向に粗いハケ目、外面は斜め方向に細かいハケ目を施す。内面はにぶい赤褐色、外面は褐灰色を呈し、胎土には砂粒が含まれている。9世紀前半頃のものである。

20-6 土師器 壺は、口縁部破片である。口径27.4cm、残高2.1cmを測る。外上方へ大きく

開き、口縁端部を内傾させて上方へ肥厚させる短い口縁である。内外面共ヨコナデしている。内面灰白色、外面にぶい黄橙色を呈し、胎土精良である。9世紀前半頃のものである。

20-7 土師質土器 鍋は、口縁部から体部にかけての破片である。口径35.2cm、残高10.9cmを測る。体部は外上方に延び、口縁部は外反する。口縁端部は上方に肥厚させて丸く納める。内面体部の下半部はナデ、口縁部にかけては横方向と斜め方向の粗いハケ目、外面体部の下半部はナデ、口縁部にかけてはたて方向の粗いハケ目を施し、口縁部の外面はヨコナデしてハケ目を消しているが完全でない。内面浅黄橙色、外面にぶい黄橙色を呈し、胎土精良で砂粒~~金~~、金雲母を含む。外面の口縁から体部上半にかけて煤が付着している。在地の所産で室町時代後期の土器である。

20-10 須恵器 壊身は、高台部分の破片である。高台径9.2cm、高台高0.3cmを測り、残高2.0cmである。高台を底部端にハの字型に貼り付け、端面はやや肥厚した水平な平面を持つ。体部は上外方向にのびている。ロクロナデで仕上げる。内外面共に灰白色を呈し、胎土は緻密である。IV型式4段階のものである。

20-12須恵器 坏身は、底部の破片である。高台径9.2cm、高台高0.5cm、残高1.3cmを測る。底部は平らでハの字型の高台を底部の端に貼り付ける。高台部端面は、内傾する平面で外側で接地する。ロクロナデで仕上げる。内外面共に灰白色で、胎土は精良で緻密である。IV型式4段階である。

20-13須恵器 台付壺は、底部の破片である。高台径7.4cm、高台高1.0cm、残高2.6cmを測る。底部は平らでハの字型の高台を底部の端に貼り付ける。高台部端面は、やや肥厚し水平な平面を成す。ロクロナデで仕上げる。内外面共に灰色を呈し、胎土緻密である。V型式1段階である。

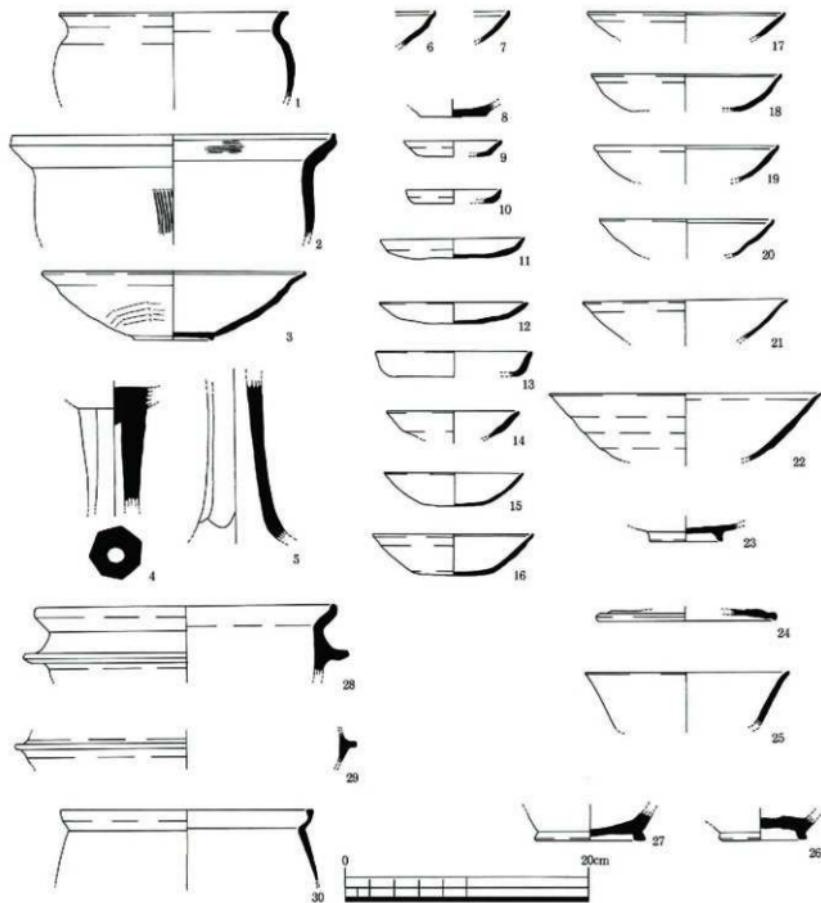
図21 第6地区出土遺物

21-6土師器 梗は、残高2.8cmを測る。口縁部の破片で口径は復元し得なかった。外上方に開く口縁部分の端部をつまみ内側に丸く納める、口縁端部の内面に沈線を施す。口縁部を強くヨコナデし、外面はケズリの後ナデ、内面ヨコナデしている。内外面共に橙色を呈し、胎土精良である。9世紀前半頃のものである。

21-7綠釉陶器 梗は、残高2.8cmを測る。口縁部の破片で口径は復元し得なかった。外上方に開く口縁部分の端部を丸く納める。内面外面共に浅黄橙色を呈して、かすかに釉薬が残っ

21-8 陶器 振は、底部の破片である。底部径5.4cm、残高0.6cmを測る、内面橙色、外面にぶい橙色を呈し、釉が剥落した綠釉陶器である。やや軟焼成である。平安前期に比定する。

21-13 土師器 皿は、口径13.0cm、器高2.1cmを測る。口縁部分の破片のみで磨耗により調整不明である。内面は橙色、外面は浅黄色を呈している。胎土精良で赤褐色粒を含む。

21-17-18 土師器 皿は、口径16.2、15.8cmを測る。口縁端部は、肥厚させてまるくおさめる。口縁部外面をヨコナデする。内外面共ににぶい橙色を呈し、胎土精良である。平安時代の土器である。

21-19 土師器 振は、口縁部から体部にかけての破片である。口径15.2cm、器高3.2cmを測る。平底から外上方に開く口縁で、端部は丸く納める。口縁部の外面を強くヨコナデし稜を持つ。その他磨耗により調整不明である。内面はにぶい黄橙色、外面はにぶい橙色である。胎土は精良で金雲母を含む。

21—20土師器 盆は、口径14.4cm、器高3.1cmを測る。平底から外上方に開く口縁がつき、端部は丸く納める。口縁部外面をヨコナデし体部の外面には指オサエの痕が残る。内外面共にぶい橙色を呈し胎土精良である。図21—9～20までは9世紀前半頃のものである。

21—21黒色土器 梗（A類）は、口径17.0cm、残高3.3cmを測る。口縁部の破片である。口縁部分をヨコナデし、体部外面はヘラケズリ、内面は暗緋<sup>アカシ</sup>を施す。内面は黒色、外面は浅黄橙色を呈し、胎土精良で褐色粒を含む。

21-22黒色土器 梵（A類）は、口径22.4cm、残存高は5.5cmを測る。器壁は薄く高台部分を欠く。口縁部外面をヨコナデし、体部外面に粗いケズリが残る。内面をヘラミガキする。内面が黒色化している。内面は暗灰色、外面は淡赤橙色を呈し、胎土精良である。

21-23黒色土器 梵（A類）は高台部分の破片で、高台径6.1cm、高台高0.8cm、残存高は1.5cmを測る。ハの字に開く高台を貼り付ける。外面はナデ、内面の調整は不明である。内面は青黒色、外面はにぶい黄橙色を呈する。胎土精良で砂粒~~母~~を含む。21-21~23は、9世紀前半頃のものである。

21-24須恵器 蓋は口縁部分の破片で、基部径14.8cm、残高1.0cmを測る。平坦な頂部から緩やかに延びる端部が下方に短く折れる口縁部を持ち、端部は直下に折れている。つまみがつくものである。口縁から内側はロクロナデ、外面は回転ヘラケズリである。内外面共に青灰色を呈し、胎土は緻密である。IV型式4段階である。

21-26須恵器 台付壺は、高台径7.4cm、高台高0.6cm、残高2.0cmを測る。高台部分のみの破片である。高台は貼り付け、調整不明である。内外面共に灰白色を呈し、胎土は緻密である。

21-27須恵器 台付壺は、高台径9.0cm、高台高0.8cm、残高2.3cmを測る。高台部分のみの破片である。高台は貼り付け、内面外面共にロクロナデで仕上げる。内外面共に灰白色を呈し、胎土緻密である。図21-26・-27はIV型式4段階である。
