# 史跡松山城跡

－ 史跡整備等に伴う遺構確認調査等総括報告書（平成 13 ～ 29 年度） －

松 山 市  
松山市教育委員会

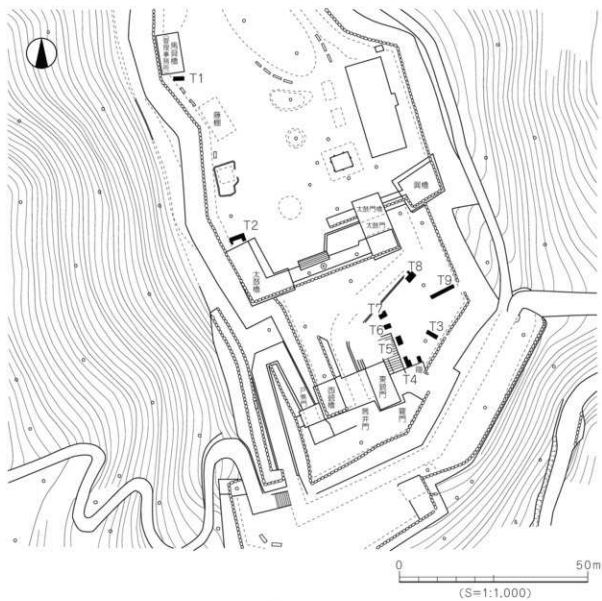
図2 試掘トレンチ位置図

**遺構・遺物** 試掘調査：馬具櫓南側の陥没発生箇所(T1)、太鼓櫓北側の地割れ等発生箇所(T2)、隠門東側の地割れ等発生箇所(T3～9)の3箇所でもトレンチ調査を実施した(図2)。その結果、馬具櫓南側のT1(図3・4、写真1・2)では、陥没発生箇所は、戦後、トレンチ西側の本丸石垣西面に沿って設けられた、転落防止用手すり支柱基礎の掘り方部分で、埋土は、コンクリート片や瓦礫が混じる極めて締まりの悪いものであった。本丸広場の雨水が集中する場所でもあり、長年の雨水の流入に伴い造成土が徐々に流出していたところに、芸予地震による強い揺れやその後の長雨が致命傷となり、陥没が発生したものと考えられる。一方、掘り方の東側で確認された江戸期の盛土は、締りが良く、今回の陥没は及んでいなかった。ただし、過去の地震によるものと考えられる地割れ痕跡が確認された。なお、江戸期の盛土からは、瓦や江戸中期の肥前や瀬戸美濃等の陶磁器が出土した(図10)。太鼓櫓北側のT2(図5・6、写真3～5)では、地割れ等発生箇所は、昭和47年、トレンチ西側の本丸石垣の解体修理に伴い、江戸期の盛土が削られた後、再盛土された部分で、埋土は、造成土と栗石が互層となる締まりの悪いもので、栗石層には空隙が確認された。長年の雨水の流入に加え、芸予地震による強い揺れやその後の長雨により再盛土が圧縮され、地割れや地盤沈下が発生したものと考えられる。一方で、再盛土の東側で確認された江戸期の盛土は、小さな石や瓦を混ぜた土と灰を混ぜた土が版築状に互層となる叩き締められたもので、極めて締まりが良く、今回の地割れ等は及んでいなかった。ただし、過去の地震によるものと考えられる地割れ痕跡が確認された。なお、江戸期の盛土からは、瓦や江戸中・後期の肥前や瀬戸美濃等の陶磁器が出土した(図10)。隠門東側のT3～9のうち、T3(図7・8、写真6～8)では、地割れ等発生箇所は、昭和22年、トレンチ南側の本丸石垣南面の解体修理に伴い、江戸期の盛土が削られた後、栗石で埋められた部分で、栗石層には空隙が確認され

た。長年の雨水の流入に加え、芸予地震による強い揺れやその後の長雨により、栗石層が圧縮され、地割れや地盤沈下が発生したものと考えられる。一方で、栗石層の北側で確認された江戸期の盛土は、T2とも共通性のある、小石や瓦を混ぜた土が互層となる叩き締められたもので、極めて締まりが良く、今回の地割れ等は及んでいなかった。ただし、過去の地震によるものと考えられる地割れ痕跡が確認された。T4～9では、明治期以降のかく乱が著しく、期待された隠門の雨落溝や門周辺の江戸期の排水設備を確認することはできなかったが、全てのトレンチでT3と同様に江戸期の盛土が確認され、T4では、過去の地震によるものと考えられる地割れ痕跡も確認された。また、T4の江戸期の盛土からは、鯉瓦等の瓦や江戸中・後期の瀬戸美濃等の陶磁器が出土した（図10）。

以上、3箇所でのトレンチ調査の結果、芸予地震による本丸での地割れや陥没等の被害は、全て昭和期の石垣修理工事や史跡整備工事に伴う盛土等の範囲内で発生しており、昭和期の盛土等の締め固めの不十分さが最大の要因であることや、そこへの雨水排水の集中も影響していることが明らかとなった。また、興味深いのは、江戸期の盛土は、昭和期の盛土とは対照的に丁寧に締め固められており、被害は発生しなかった一方で、過去の地震による地割れ痕跡は確認されるとともに、江戸中・後期の遺物が出土することである。これらのことは、本丸は、築城以降、江戸期の間に少なくとも1回は改修され（T1とT2・3の土質の違いは改修された時期の違いを示している可能性がある）、その後、昭和期までの間に、この良く締め固められた盛土に地割れが発生するほどの大きな地震を経験したことを示しており、不明な点の多い本丸の歴史を考える上でたいへん興味深い。

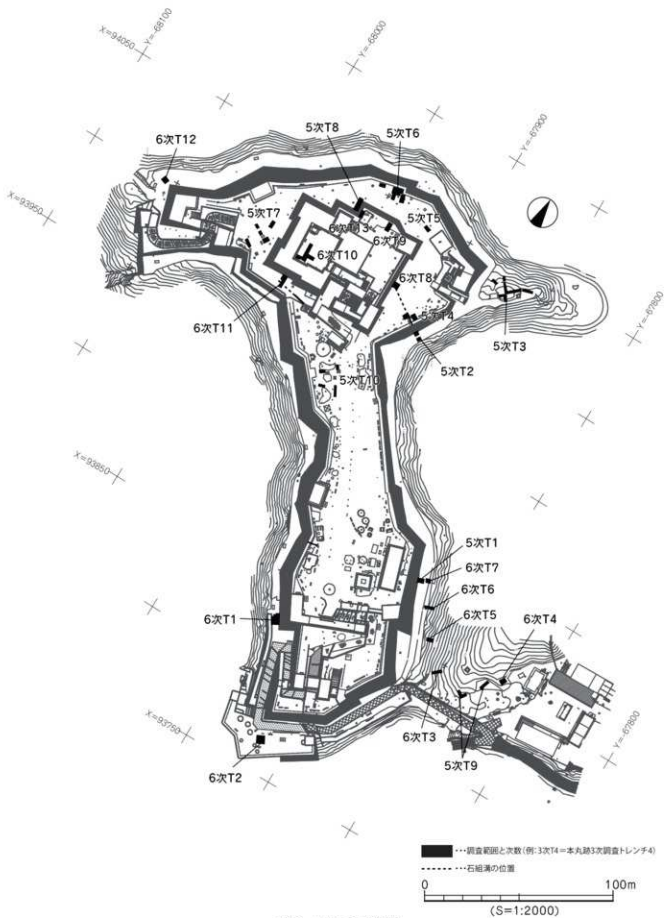
図2 トレンチ位置図

**経過** 松山城本丸跡防災設備等整備工事に伴う遺構確認調査である。調査区は、主に新規防災施設の設置箇所に5次調査で10トレンチ(24箇所)、6次調査で13トレンチ(13箇所)を設定した(図2)。

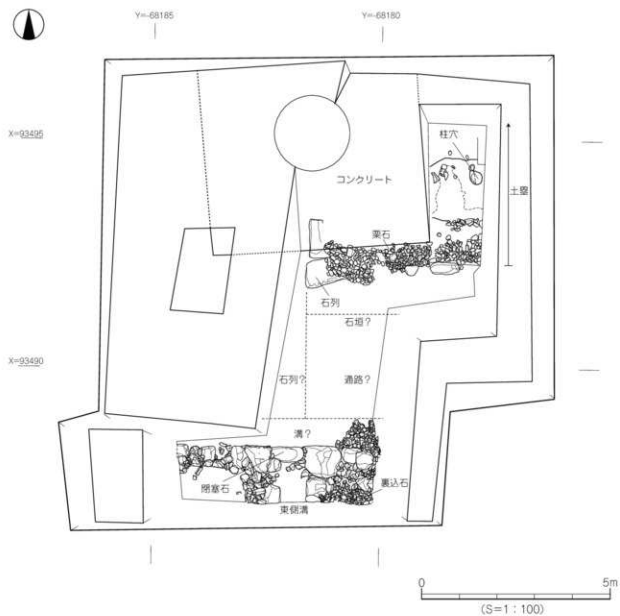
図6 17次2区平面図

土塁(図6・7、写真14～18)：17次2区及び3区では、三之丸北土塁の南裾が確認された。2区では土塁裾に裏込石とみられる栗石列が検出されたことから、この南側に石組の排水溝又は石垣が設けられていたと推測される。また、南北道路東側溝の北延長線上に土塁西端とみられる石列があることから、南北道路東側溝が元は連続し、北御門広場は、北土塁の南西部を切り欠くように広がっていたと推測される。土層観察によると、土塁の傾斜角は45°で、一時期は中段が存在していたとみられ、柱穴が確認された。17次3区では、土塁の裾の勾配が26度で、概ね3回の工程で構築されていることが分かった。馬場土手の北端は明確ではないものの、推定位置に僅かな高まりが検出された。
