宮廷文化の残照 —旧閑院宮邸跡庭園の洲浜—

(財)京都市埋蔵文化財研究所・京都市考古資料館

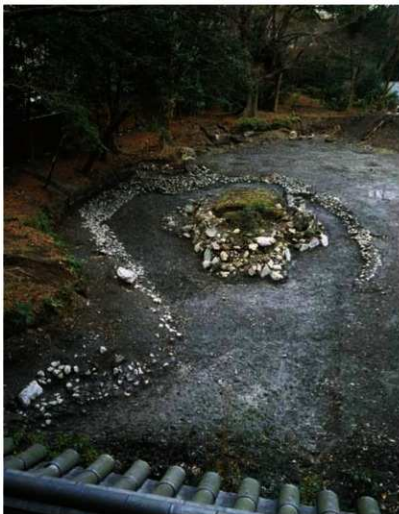
写真1 旧池の全景(東から)

旧池の全容 すべての池中堆積土を除去したところ、旧池の汀が新池の南東寄りで良好な状態で残っていることがわかりました。

北の汀は川原石を2・3段に積み上げており、北から西の汀は緩やかな勾配が付いていました。南の汀は護岸と修景を兼ねた洲浜がありました。人頭大の川原石を隙間なく敷き詰めて、石を固定するために粘土を使用して丁寧に貼り付けていました。中島の南裾部には川原石を敷き詰めた旧中島が残っていました。ほとんどの汀の上部が新池の底に埋され、北東の汀は痕跡が残る程度でしたが、南の汀は陸部から池底の旧状を知るこ

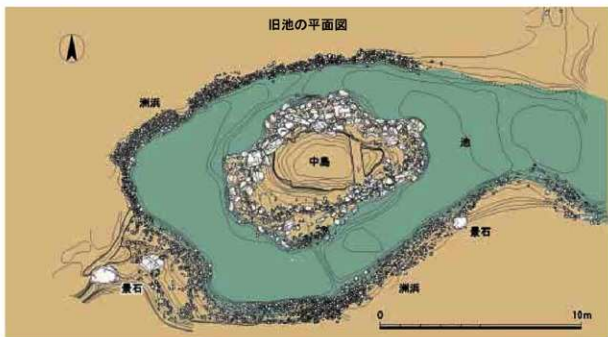
写真3 南岸の洲浜（東から）

宮家をしのぶ このような調査成果から、調査前には想像できなかった本来の池の姿を知ることができました。また、護岸の一部に洲浜を造る仙洞御所の庭園と同様、洲浜を備えることから皇室の格式と伝統を意識した作庭であったことがうかがい知れます。京都御苑内に残る他の庭園とともに、貴重な宮家の庭園遺構として位置づけることが可能となりました。
