讃岐国府跡 1

2016.3

香川県教育委員会

本書は、香川県坂出市府中町に所在する「讃岐国府跡」の発掘調査報告書である。

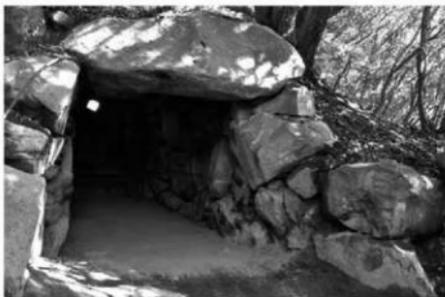
写真1 綾織塚(穴葉師)古墳横穴式石室

古墳時代後期の6世紀代は古墳築造が極めて低調であり、TK209型式併行期の7世紀前葉には、城山、五色台山塊の裾部を中心として、大型横穴式石室墳が相次いで築造される(図3)。その先駆けとなるのは新宮古墳であり、その後醍醐3号墳、穴葉師(綾織塚)がやや遅れて築造されるが、これらは支門立柱をもつ石室形式と規模、方墳という共通性をもっている(香川県理文セ2013)。また、詳細な記録作成が行われていないものの、穴葉師(綾織塚)古墳が含まれる加茂古墳群の山ノ神2号墳、醍醐3号墳が含まれる醍醐古墳群には醍醐1・2・7号墳などの類似する石室形式・規模をもつ大型横穴式石室墳が存在していることから、7世紀前葉には同時多発的に多くの大型横穴式石室墳が築造されたと考えられる。また、これらはTK217併行期の7世紀中葉には新規築造は停止し追葬期間となり急速に古墳築造が停止する。古墳築造が停止した後、若干の時間差をもって7世紀後葉には古代山城の城山城が築城される。城山城は、神龍石系の古代山城であり、土塁・石塁による二重の城壁をもつ複郭構造をもち、内郭には城門(4上段)・水門が残り、外郭の総延長距離は約4.2kmに及ぶ。発掘調査は行われていないものの、過去に城内西部の平地地より7世紀末葉の須恵器が一括して出土(図4上段)しており、屋嶋城など朝鮮式山城と同様に7世紀後葉の築城時期を推定できる。城山城の廃城時期については資料がみられないが、門礎と考えられる「ホロソ石」「マナイタ石」がすべて据え付け途上で放棄されており築城未了とみられることから、讃岐国府が設置される8世紀には廃城となっていたと考えられる。

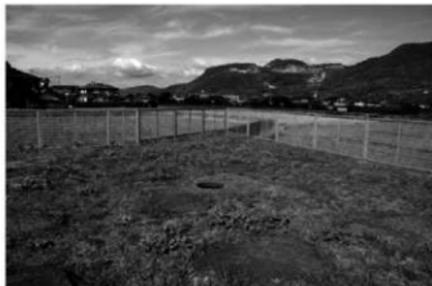
写真4 開法寺塔基壇と礎石

綾北平野には少なくとも開法寺・鴨魔寺・醍醐寺の古代寺院が知られている。特に開法寺は、『菅家文草』にみられる国府内の古代寺院として、讃岐国府とともに古くから知られていた。また、開法寺は「国府寺」「国府付属寺院」の典型例として取り上げられることも多い（角田 1938, 1958, 藤井 1978, 木下 1983）。古くは『全讃史』（1840年）に弘法寺・妙楽寺とともにみえ、大正期の岡田唯吉による調査にも塔跡の高まりと3基の礎石の存在が報告されている（岡田 1942）。『府中村史』（1961年）には、現在の開法寺池から石仏が出土したと記す。昭和36年の開法寺池堰堤内の調査、昭和45年の塔基壇の発掘調査（川畑・松本 1977）以降、坂出市教育委員会による11次に及ぶ調査が行われており、塔・講堂・僧坊の存在が確認されている。開法寺池内から石仏が出土していることからみて、伽藍は西方に広がることが予想される。開法寺の創建年代については、豊浦寺系とされる十葉素弁蓮華文軒丸瓦（図4下半部上段）などから白鳳期でも古い段階の7世紀第3四半期が想定されてきたが、弁区が平滑になって

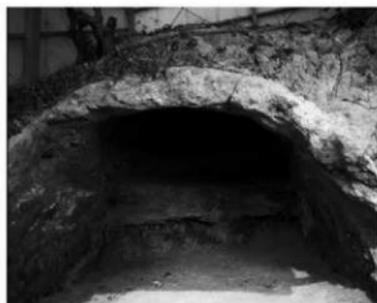
写真5 史跡中山内瓦窯

国分二寺の瓦屋となるのが府中山内瓦窯である。府中山内瓦窯の位置は、国府と国分二寺のほぼ中間に位置し、上記南海道の2設のいずれを探るにしても駅路沿に設置されていることになる。国分二寺の造営監理や資材・焼成瓦の運搬に駅路沿に構築地点が選定された可能性が高い。大正11年の『史蹟名勝天然記念物調査報告書1』において10基の瓦窯が確認されていたが、近年の研究によって14・15基の窯体の存在が推定されている（渡部2006）。窯体には、有段寄窯2基に加えて有袴式平窯が2基確認されているが両者の焼成型式・年代観は明らかではない。府中山内瓦窯が国分二寺専用の瓦屋であることからみて、有袴式平窯は8世紀後葉である可能性は高く、讃岐国で最も遡る事例であろう（渡部2006、渡邊2009）。

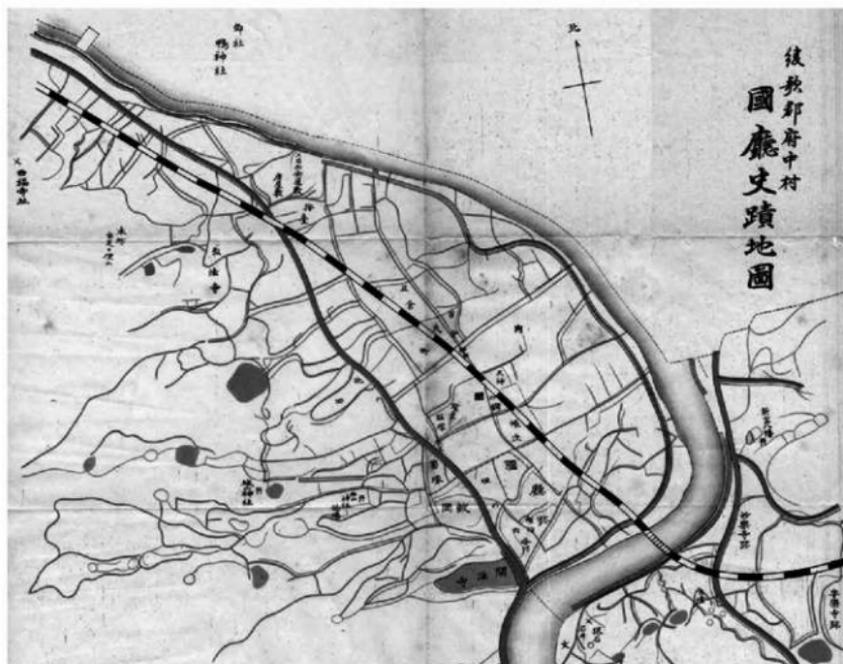
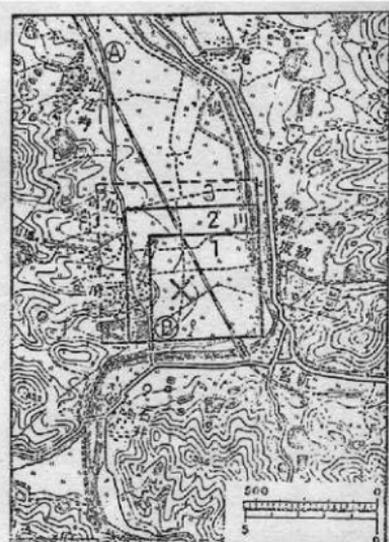
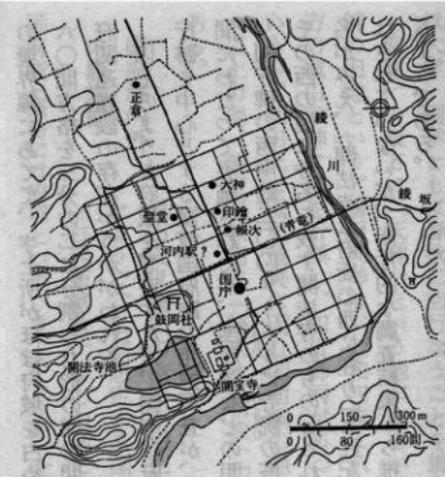
圖 5 讃岐國府推定圖

昭和になると30年代以降に歴史地理学の研究(藤岡 1958, 出石 1974, 木下 1975 ほか)が先行して行われ、50年代以降は発掘調査が主体となる。藤岡謙二郎は、これまでの地名研究に加えて、讃岐国府周辺で鋭角に北へ流路変更する綾川の屈曲した形状に着目し、方4・5・6町の国府城を想定し、方5町が最も適合するとした(図5 藤岡 1958)。出石一雄は、讃岐国府が所在する綾川下流に分布する条里地割を検討し、国府城の中央部を南北に通過する地割が綾北平野の里界線や「馬さし大貫」と呼称される古道に相当することや、岡田唯吉が注目した国府城の東西方向の地割が条里宅阡陌に合致しないことから、国府設置以後に条里地割が施工され、両者が密接な関係をもつことを指摘した(出石 1974)。木下良は岡田が総括した地名研究や出石の進めた条里地割の研究を統合した上で、新たな視点として国府城の東方の綾坂から鼓岡社北側への東西路を駅路として馬さし大貫との十字街を形成する地点を中心点と推定し、周辺の地割や藤岡が注目した綾川の屈曲する流路形状から、40間方格を基準とした方8町の国府城を想定し、十字街の南側の現在の讃岐国庁額彰碑が立つ付近に方2町の国庁城が所在することを述べた(図5 木下 1975, 1977)。

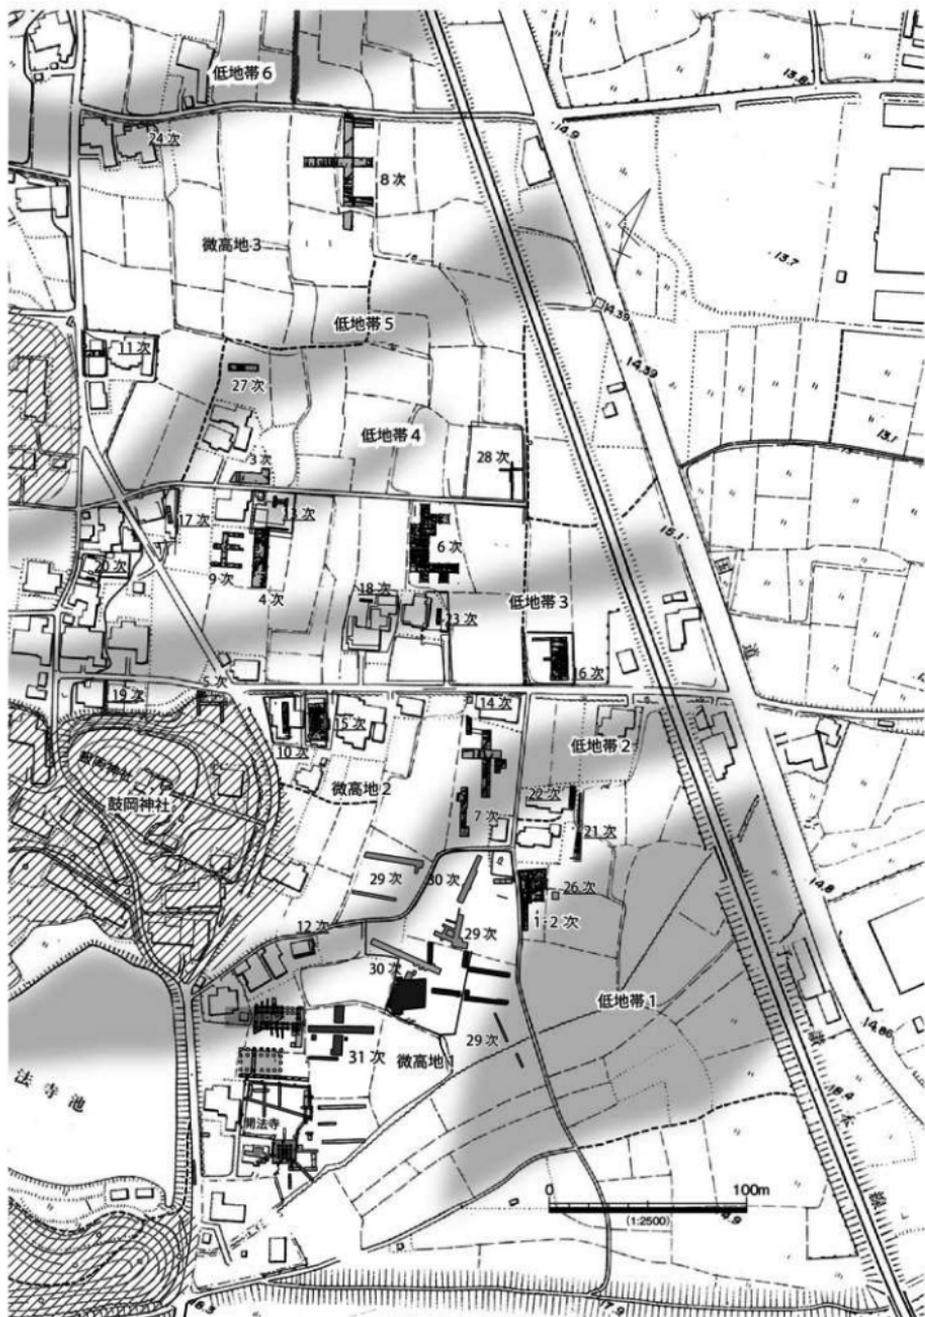
図 7 既往の調査地と地形概念図

12・13世紀段階にはこうした低地帯に関係なく広範囲に遺構が形成されているが、これまでの調査成果をみ限りそれ以前の段階については、完全に微地形を克服している様子は窺えない。低地帯3～5と隣接する微高地縁辺は、既往の調査成果における堆積相からみて、9世紀を前後する時期においても埋積が行われていた可能性もある。したがって、国衙を配置する際に大幅な地形改変を行わなければ、こうした微地形に対して一定程度の制約は受けるものと考えられる。

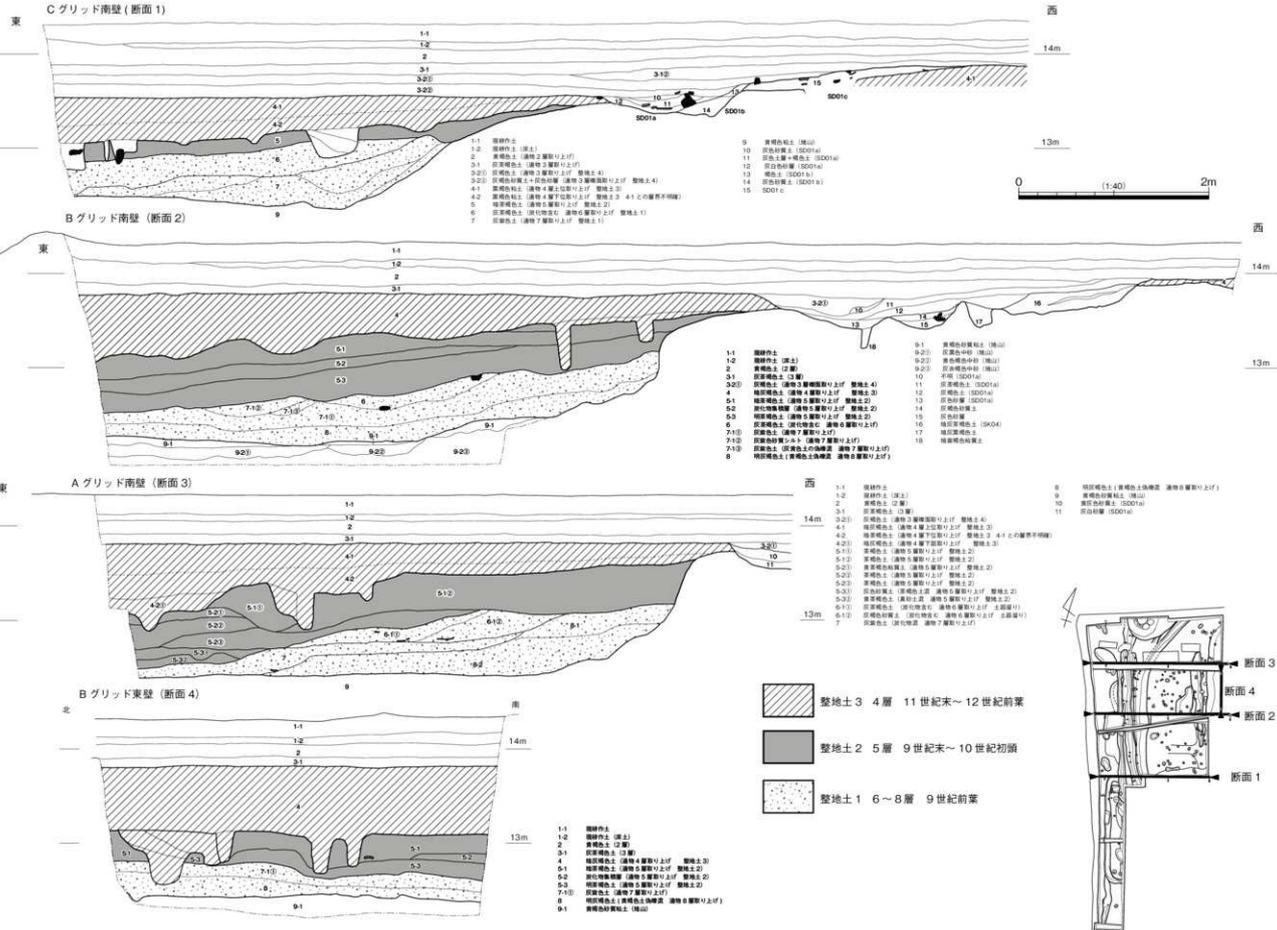
図9 2次調査断面 (その1)

全体の堆積相を1トレンチの成果に基づき説明を加える。1層は現在の耕作土であり、古代から近代の遺物を含む。2層は旧耕作土であり、下位の3層との関係からみて近世段階の耕作土層とみられる。3層とする灰褐色、灰茶褐色系の粗砂泥粘質土は、上位と下位で層相が異なる。上位とした3-1層は灰茶褐色の粘質土であり、1トレンチほぼ全域で2層下位に水平堆積するもので、中世から近世の遺物を含む。3-2層とする下位層は、全体の層相は3-1に近いものであるが、層内に多量の礫と古代から近世初頭の遺物を含むもので、1トレンチ西部のSD77001やSE77001上面を中心に確認された。分布状況や多量の遺物の包蔵状況からみて、2トレンチ側の西方の段丘上の削平に伴う整地層である可能性が高い。後述する緑釉丸瓦片（図11-12）や、讃岐国分寺系軒平瓦（SKM01B、図12-73）は本層からの出土である。4層は炭化物・焼土粒、黒褐色粘土の儀礫を多く含む灰褐色系の粘質土であり1トレンチのほぼ全域にみられるが、SD77001を境として東へ移るに従い層厚を増していく。層相からみて自然堆積層とは捉えられない。層界は不明瞭ながら細分可能な箇所では上位を4-1層、下位を4-2層として調査を進めた。4-2層上面の層界付近では、12世紀代の土師質土器を主体とした遺物集積が認められた。2トレンチにおいても4層に対比される層相が確認されているが、1トレンチ西端との0.5m以上の比高差があることからみて、現況の市道を挟み1・2トレンチ間にみられる明確な段差については4層が形成された12世紀に遡る可能性が高いことや、2トレンチが所在する調査地西側の微高地上面の削平もこの時期に行われ東側の微高地斜面下部を整地したことが想定される。また、SD77001・SE77001は本層を切り込んで形成されており、出土遺物が示す年代にも矛盾がみられない。5層から8層は、分布域が1トレンチSD77001より東側に限られる。この部分は、後述する基盤層である9層が概ねSD77001を境として段状に落ち込む箇所に対応するものであり、5～8層はこの落ち込みを埋め立てた整地土であると捉えられる。5層は暗灰褐色系の粘質土であり、上面及び下面は緩やかに東へ下る。層内に儀礫や炭化物を多く認めることから自然堆積層とは考えられない。出土遺物は須恵器・土師質土器・瓦片がやや多く含まれ、これらの年代は10世紀末葉から11世紀を示している。6層から8層は灰褐色系の粘質土であり、9層起源の黄褐色粘土の儀礫や炭化物、須恵器を主体とした遺物を多く含む。層相からみて自然堆積層とは考

えられず、整地土とみた方がよい。また、6層から8層は段状の落ち込み内に安定的には分布しておらず、箇所によって組合せを違える。この点は、6層から9層が一連の整地土であることを示唆する。6層には9世紀前葉の須恵器供膳具を主体とした土器群が多く含まれるが、7・8層からの遺物の出土は少量に止まるため、6層から8層にかけて行われた整地作業の最終段階で6層の土器群が廃棄されたと考えることができる。9層は古代の基盤層の黄褐色粘土である。近年の確認調査により、9層に対応する黄褐色粘土～シルトの上部には、縄文晩期の土器片が含まれることが明らかになっているので、本層は弥生時代前期までには堆積が完了し、それ以降の時期の基盤層となっていたと考えられる。9層上面のラインは、断面1の箇所ではやや緩やかであるもののSD77001東側で急激に落ち込み、これより東側では平坦化する様相をみせる。これは平坦面造成を目的として西側から続く微高地斜面を人為的に削平した痕跡と捉えることができる。削平時期については、9世紀前葉に形成されたと考えられる6層から8層の年代観、特に最下面となる8層と9層との境に暗色帯とみえる古土壌に相当する層準が確認できることからみて、8世紀中葉以前の造作と推定しておきたい。

以上、全体の堆積相からみて、本次調査地は微高地西側斜面部に相当し、8世紀中葉以前に平坦面の造成・整地を意図した削平(9層上面)があり、8世紀中葉(6～8層)・10世紀末から11世紀(5層)、12世紀(4層)、中世末から近世(3-2層)にみられた複数回の整地作業が行われたと考えられる。微高地斜面部に位置することからみて、各整地作業に伴い調査区西側の微高地が度々削平され、微高地平坦面の拡張が行われたと推測できる。また、微高地平坦面が活発に行われた時期は9世紀前葉から12世紀に絞り返むことができるし、この時期が讃岐国府跡の存続期間に含まれる点は重要である。

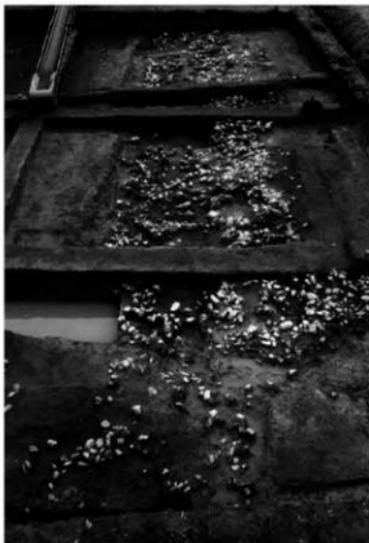
写真7 SD77001を覆う3層(礫群)北から

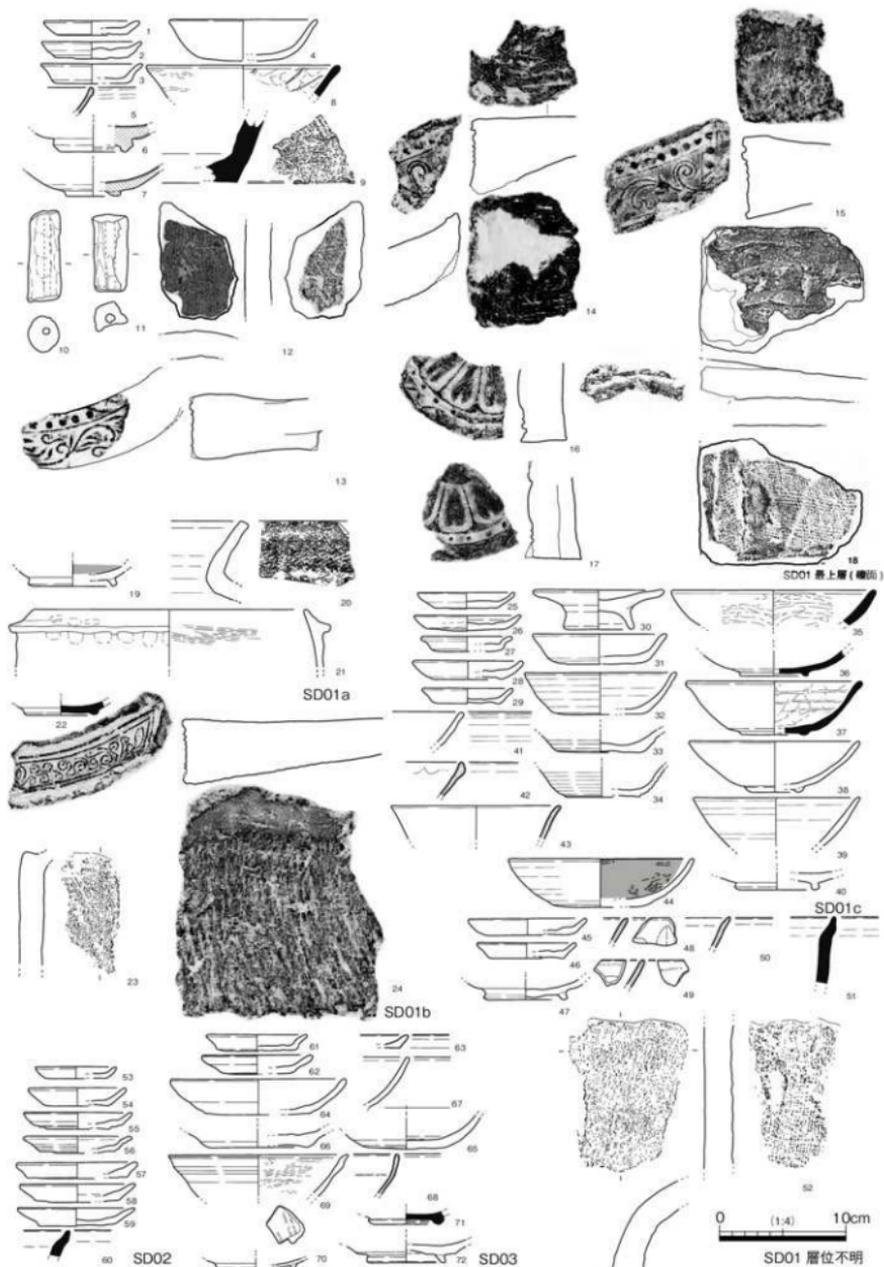
図 11 SD77001・77002・77003 出土遺物

図11-1～18は最終埋没層である3-2層からの出土遺物である。12は緑釉丸瓦である。周縁はすべて破断面となっており、凸面に施釉が認められる。現状で、讃岐国府跡における施釉瓦はこの1点のみである。地方官衙において緑釉瓦が出土するのは極めて稀であり、軒先を飾るなど部分的な使用に止まるものであろう。16, 17は複弁11葉蓮華文軒丸瓦であり、讃岐国府特有の文様をもつ(讃岐国府式)。18は瓦当部が剥離しているが、焼成の雰囲気からみて16, 17と同じく国府式となる可能性が高い。図11-19～21はSD77001a、図11-22～24はSD77001b、図11-25～44はSD77001c出土資料、図11-45～52はSD77001の中で帰属する流路が絞り込めない一群である。また、近世に属する資料については、時間的な関係から図化を見送った。これらの出土遺物や、3-2層と4層との層位関係からみて、本溝は13世紀から17世紀頃に機能した遺構と推定しておきたい。図11-53～72の資料についてはSD77003からの出土遺物であるが、原因が欠落しており、遺構の絞り込みが困難である。

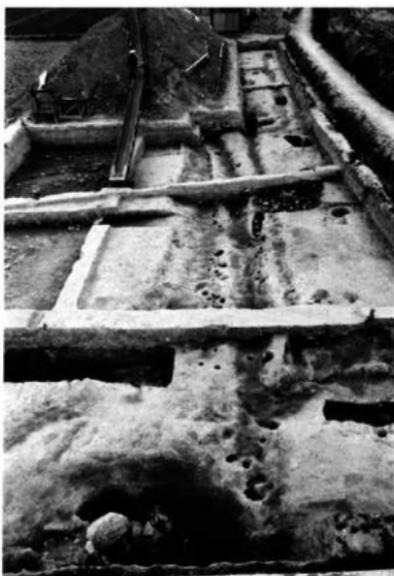
写真8 SD77001 全景 北から

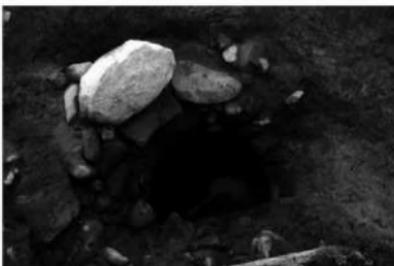
写真10 SE77001 井側 北から

部西側は石材が抜き取られているが、実績報告書等には遺存する上位大型石材には五輪塔が転用されたことが記されている。井戸枠内部の埋土は、最上層、上層から中層、井戸側内の下層に大別され、下層は廃絶直後に漸移的に流入した青灰色粘質土、上層から中層は西側井戸枠石材抜き取り後に流入した黄褐色粘土と灰色粘土の互層、最上層はSD771001を埋める3-2層となる。出土遺物は上層から出土した讃岐国分寺軒平瓦 SKM01B(図12-73)のみ図示したが、調査時にはSX771002として符号を与えていた可能性があり、図13-131～142は本遺構からの出土遺物であるかもしれないが確定はできない。掘り方が4層上面を切って穿たれていることや3-2層によって最終埋没していることから、13世紀から近世初頭の帰属時期が推定できるが、裏込め土の調査は行っておらず、これ以上の構築年代の絞り込みは困難である。また、SD77001aと前後関係をもつが、確認できる資料を欠いている。県内で中世後半に石組井戸の事例が少ない点を考慮すれば、SD77001aに後発する形で中世末に構築され近世初頭にSD77001aとともに埋め戻された可能性が高い。

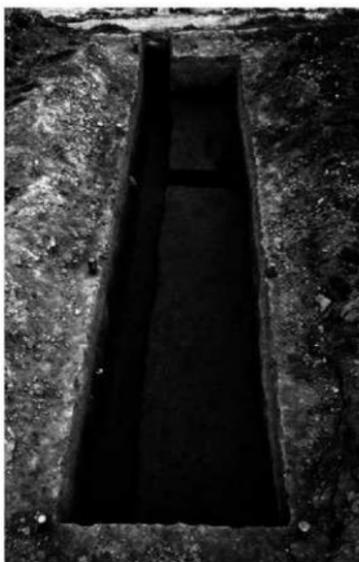
写真18 2トレンチ全景 西から

本トレンチは、讃岐国庁碑の南側で東西方向に設定された調査区である。原因が欠落していることから、詳細は不明であるが、写真記録等により概要を把握することができる。基本層序は、1トレンチ西部と同じであり、現在の耕作土下位には1トレンチ4層に対比される黒褐色粘質土があり、その下位が弥生時代以降の基盤層である黄褐色シルト～極細砂となっている。写真から

判断して、現地表からこの基盤層までの深度は約0.6mと推定できる。トレンチ中央部の4層相当の黒褐色粘土上面で炭化物を多く含む土坑1基検出され、基盤層上面ではトレンチ東端付近において不定形の土坑が1基検出された。4層相当の黒褐色粘土上面の土坑は12世紀以降、基盤層上面の土坑は12世紀以前と考えられるが、出土遺物等の資料は得られていない。また、本トレンチは、綾北平野の条里南北基準線、「馬さし大貫」と呼ばれた南北路の線上に位置、または隣接することになるが、調査範囲内では溝等の遺構は確認されていない。28次調査において確認した南北溝及び石敷路盤の可能性のある南北道路遺構も2次調査地点までは延びていないことになる。

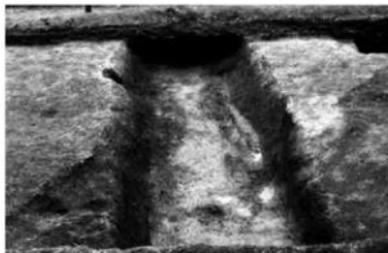
写真20 SD78001 全景 北から

SD78001は、9次調査SD84002と接続する大溝である。規模や流下方向、9次調査SA84001を合わせて検討すると、本大溝は調査地西側に想定される国衙施設を圍繞する可能性がある。圍繞された国衙の範囲は明確にはできないが、今後の調査における重要な資料となるものである。

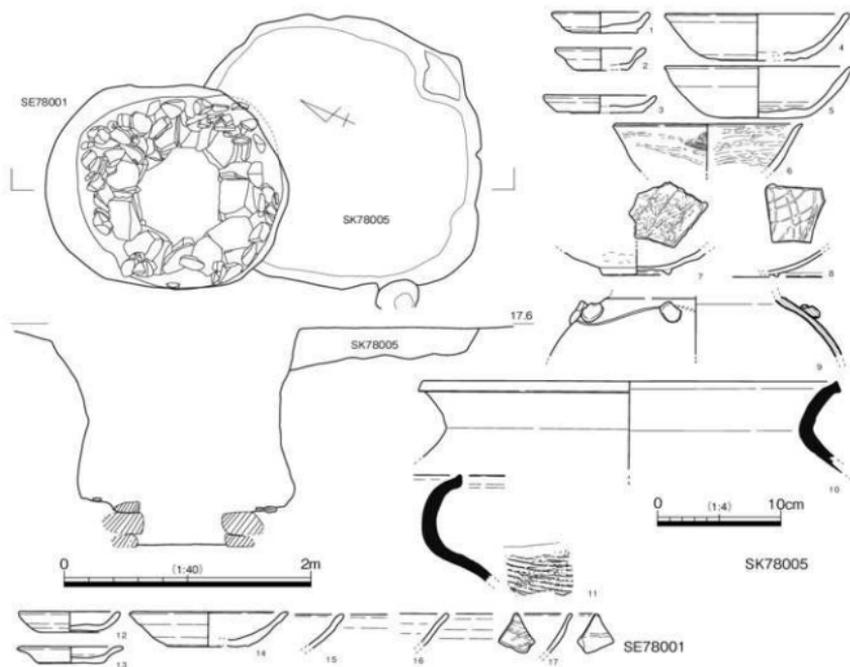
図 25 SE78001・SK78005 平・断面及び出土遺物

トレンチ西部で検出した土坑であり、直径約2.2m残存深度約0.2mを測り、SE78001に切られる。出土遺物（図25-1～11）の中でも瓦器碗を中心とした年代観から、12世紀末～13世紀初頭に形成された土坑であると考えられる。

トレンチ北西部の SK78005 を切る井戸である。長軸約 2m 短軸 1.6m 深さ 1.8m の楕円形の掘り方を持ち、石積による枠が底面より 3 段遺存している。底面は基盤層下位の礫層まで到達しており、調査中にも盛んな湧水がみられた。掘り方及び石積内より土師質土器皿 (図 25-12)、枠内の埋没土から土師質土器皿 (13) 土師質土器杯 (14~16) 瓦器碗 (17) が出土した。SK78005 を切り込むことから 13 世紀以降の所産であることは明らかであるが、実績報告書では現在確認できる遺物の他に備前焼播鉢や施釉陶器皿の出土を認めており、構築時期は近世以降に下る可能性が高い。

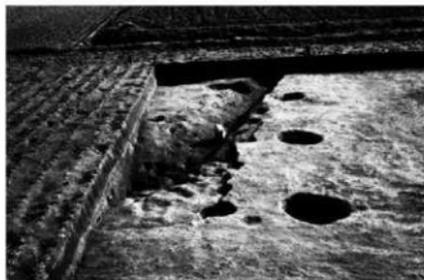
写真 22 SB78001 全景 北から

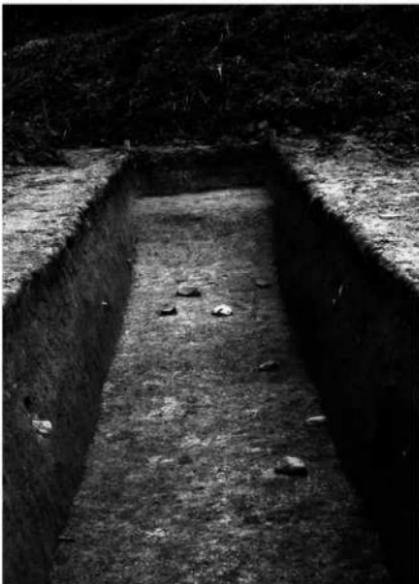
写真25 Dトレンチ道路遺構（奥に鼓岡社）北から

A・Dトレンチにおいてみられる丘陵部を構成する花崗岩盤をカットとして明瞭な平坦面を形成した痕跡が確認された。カット部分は、南北幅約5m 残存深度約0.6mを測るもので、条里地割に合致した方向で東西に延びる。東西に帯状に延びる点や、底面において柱穴が確認されず建物造営

に伴うものでないことなどからみて、切通状に丘陵裾をカットしたと考えられることから、道路遺構として報告する。前述したとおり、カット面を覆う3・4層には12世紀代を下限とする遺物が含まれ、Aトレンチのカット面直上の5a層から出土した土師質土器杯(図27-23, 24)の形態からみて、10世紀後葉から11世紀前葉以前に形成された可能性が高い。

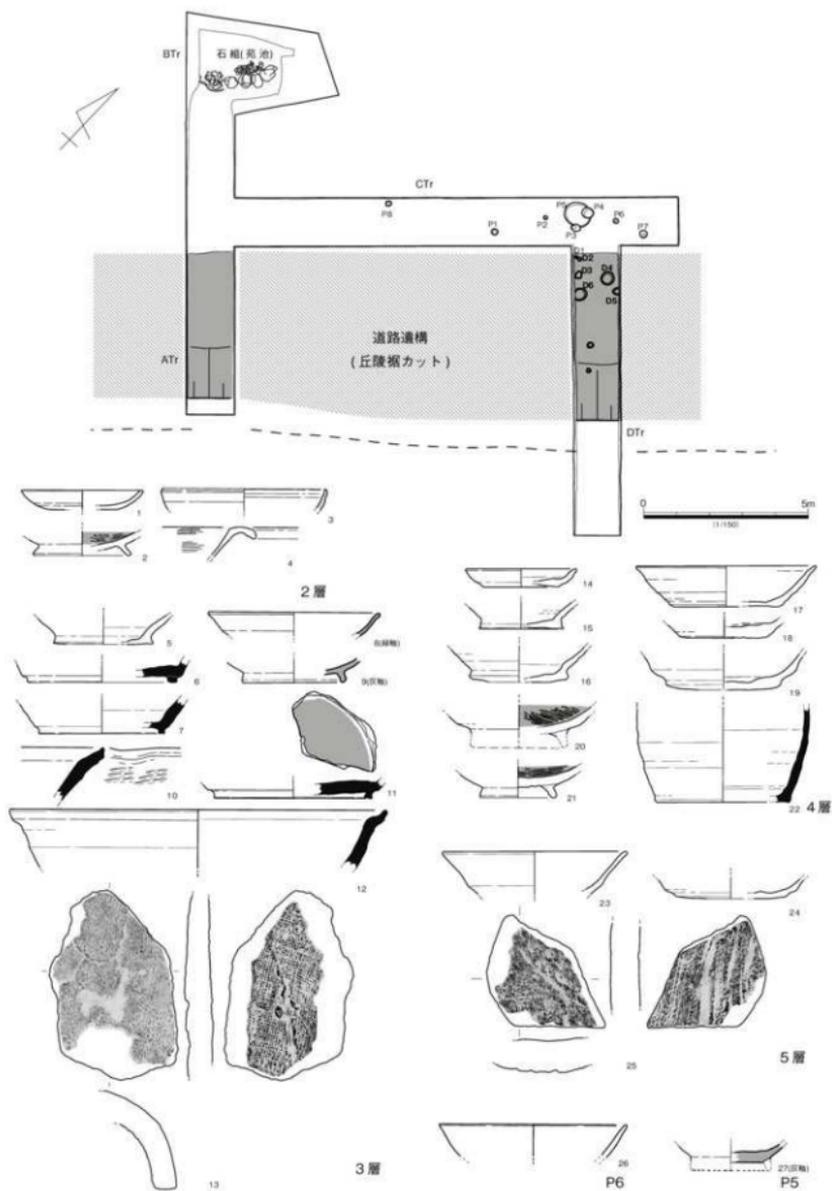
図 27 5次調査平面及び包含層出土遺物

図27-1～25は、各層からの出土遺物である。4は2層出土の焙烙口縁である。8は緑釉陶器皿であり、美濃あるいは近江産の9世紀末葉から10世紀初頭の所産とみられる。9は灰釉陶器碗であり、猿投窯産の9世紀後半の所産と推定される。11は3層より出土した須恵器転用碗であり、見込みを碗面に転用する。

図27-26, 27は4層上面から掘り込まれる柱穴からの出土遺物である。26はCトレンチP6から出土した土師質土器碗。27はDトレンチ柱穴D6から出土した灰釉陶器碗で美濃産の10世紀前半の所産とみられる。

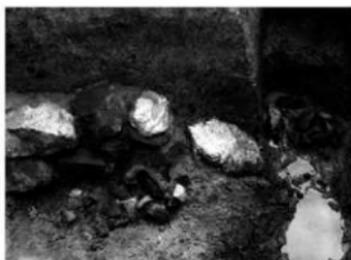
写真26 石組遺構(菖池)北から

Bトレンチで検出した石組遺構である。Bトレンチの中央で南部の道路遺構が乗る花崗岩盤が急速に落ち込み5b層

とした湿地性堆積物が広がる。石組は5b層を除去した段階で検出された。石組は、花崗岩盤の落ちに沿って東西方向で直線的に検出され、下部に拳大の砂岩円礫・安山岩の垂角礫を敷き詰め、その上部に長さ約0.4m厚さ約0.1～0.2mの花崗岩の方形石材を高さ約0.4m、2・3段に涉って垂直積を行っている。石組内部には上位にラミナが認められる黄褐色粗砂(6層)があり、図28の断面図に表現されていないが写真から判断して、これより下位は滞水状態を示す青灰色粘土が堆積しているとみられる。最深度までの掘り下げを行っておらず、石組内部の深さは不明である。調査範囲が限られているが、単なる石積護岸とは考え難い。内部に流水砂石組内部に堆積した黄褐色粗砂から9世紀後葉～10世紀前葉と推定される須恵器杯(図29-28)が出土し、上層が12世紀を下限とする3・4層に、詳細な形成時期は不明ながらも5b層に被覆されていることから、10世紀前葉以前に属する遺構であることは確実である。詳細は今後の調査が必要であるが、検出状況や帰属時期からみて、苑池の一部である可能性を指摘しておきたい。

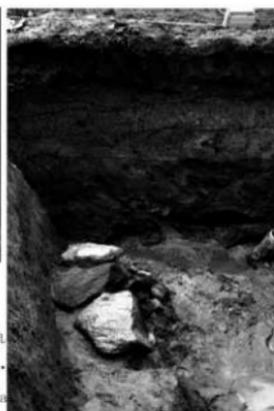
写真27 石組遺構(菖池)土層東から

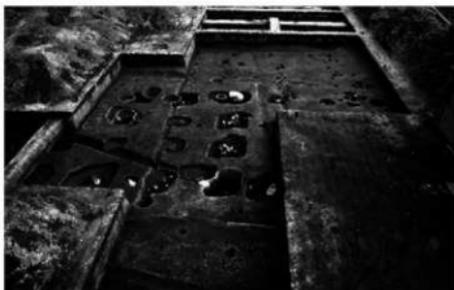
写真 31 SB79001 全景 北から

調査区北西部で検出された大型総柱建物である。
 梁行 3 間（6m）桁行 4 間（8.2m）の柱構造をもち、建
 物主軸は条里地割の方向に合致する。柱間は、2.1m（7
 尺）でほぼ統一されており、柱通りも良い。屋内の
 柱穴は側柱に比べて小振りであることや、SP79241
 から出土したヒノキ材とみられる柱根（図 34-167）
 の当たりが側柱柱穴の礎石と比べて浅い位置にあ

ることから、側通柱式の総柱建物であったと考えられる。SP79241 等多くの柱穴に柱根や礎石等が遺存しているが、
 これらの検出状況については若干の検討が必要となる。まず、側柱には礎石とみられる平滑な安山岩・砂岩製の火

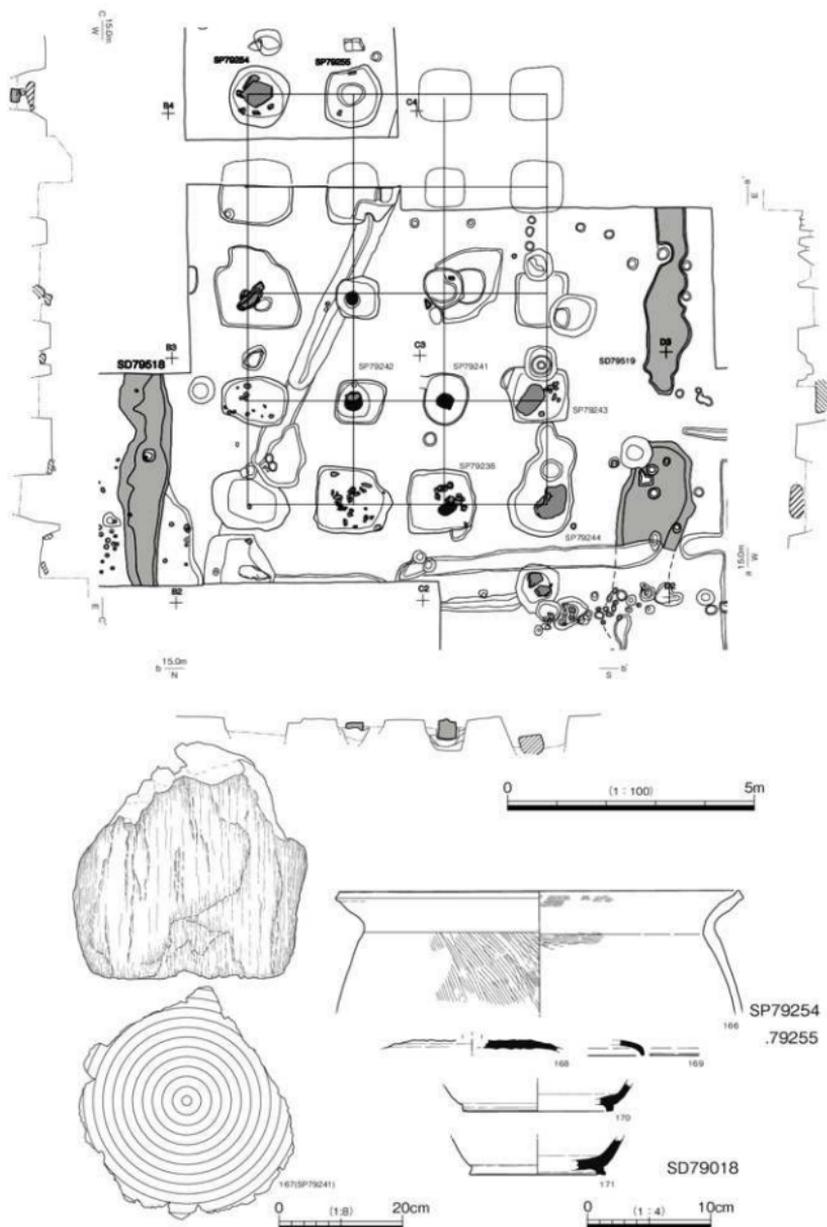
図 34 SB79001 平・断面及び出土遺物

型石材がみられるが、南側桁行のSP79244とSP79243では据付の高さが大きく異なっている。また、北東隅柱であるSP79254では、掘方からやや下に据付られた安山岩製大型石材の下位に柱根が遺存している。加えて、西側梁行のSP79238、79302では掘方上部に拳大の砂岩製の円礫、並円礫が多くみられ、SP79238ではこれらが柱根上部に位置していることが確認されている。これらのことから、当初、掘立柱建物として建てられたのち、礎石建物へと改築されたと考えられる。但し、屋内の東柱については、現状で礎石化した様子は窺えないので、礎石・掘立柱が併用された可能性も指摘しておきたい。南北桁行から1.5～2m離れた位置には、SD79518、79519が併走している。検出層位が本建物の各柱穴と同じ12世紀代の包含層である6層を除去した段階であることや、位置関係からみて、雨落溝と考えることができよう。

本次調査では、7世紀中葉から末葉にかけての正方位を指向する直線溝 SD79105 や、8世紀前葉の造営から8世紀後葉に礎石建物化する大型総柱建物である SB79001、10世紀から13世紀にかけての建物・井戸などの遺構形成が継続した点が明らかになった。正方位を指向する SD79105 は、29次調査をはじめとした近年の調査で検出が相次いでいる同様の方位をもつ建物（群）の年代を推定する重要な資料となる。SB79001 は、倉庫群となる可能性も考えられるが、現段階で検証する材料に乏しい。一方で、礎石建物化し長期間継続する点は特定の機能が付託された建物で

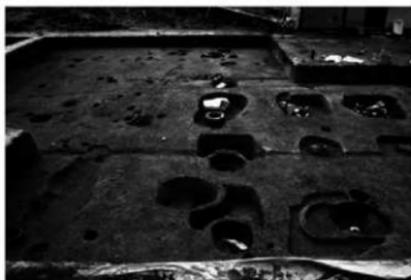
写真 32 SP79244の礎石? 検出レベルに注意

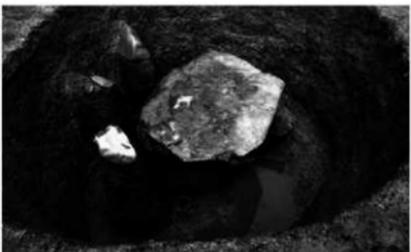
写真 33 SP79224 礎石下位の柱根

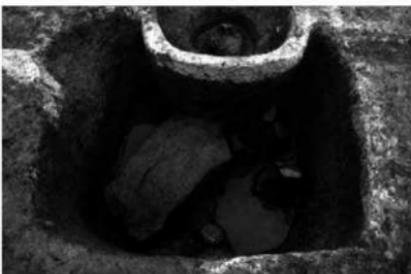
写真 34 SP79243の礎板石

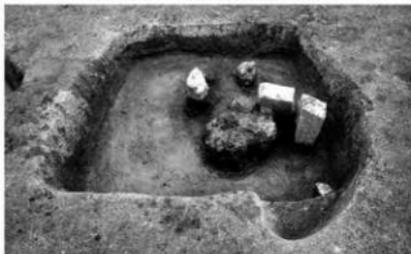
写真 35 SP79238の柱根と上部の根石?

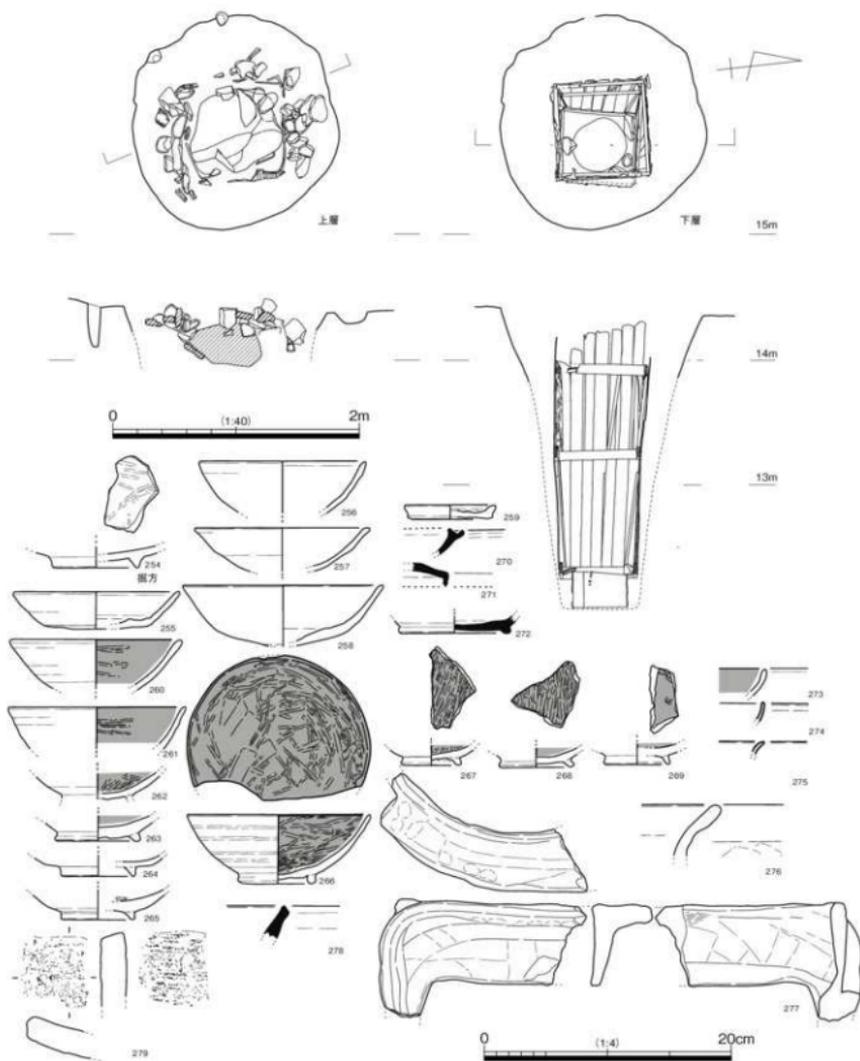
図 37 SE79001 平・断面及び出土遺物

配置し水溜め部としている。現在、横木材と縦板が区分不可能となっており、横桟同士の留め方については不明である。廃絶時には、礎石転用の可能性がある大型石材で井戸枠上面を閉塞した後、小振りの安山岩製垂角礫と土砂で埋め戻している。掘方から 12 世紀代とみられる土師質土器碗 (図 37-254) が出土した他の資料 (図 37-255 ~ 279) はすべて井戸枠内からの出土資料であり、土師質土器皿 (図 37-259) が最も後出する資料と考えられる。これらの資料

からみて、本井戸は12世紀に構築された後、13世紀前葉には埋め戻されたと考えておきたい。図38～40は縦板・横材材で、スギ材である可能性が高い。完存する資料については、上部が炭化しているものが多く認められる。最下部の曲げ物については、現在所在不明となっている。

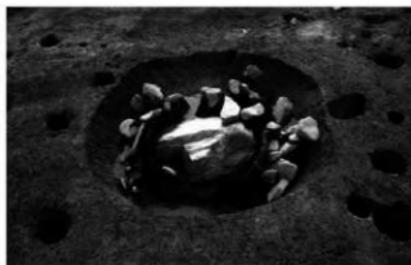
写真36 SE79001 上部の礎石状の大型石材

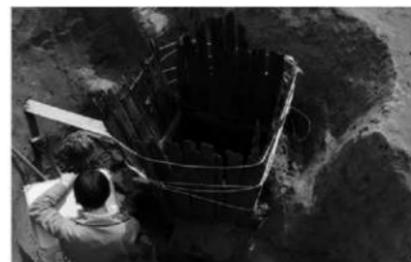
写真38 SE79001 調査状況

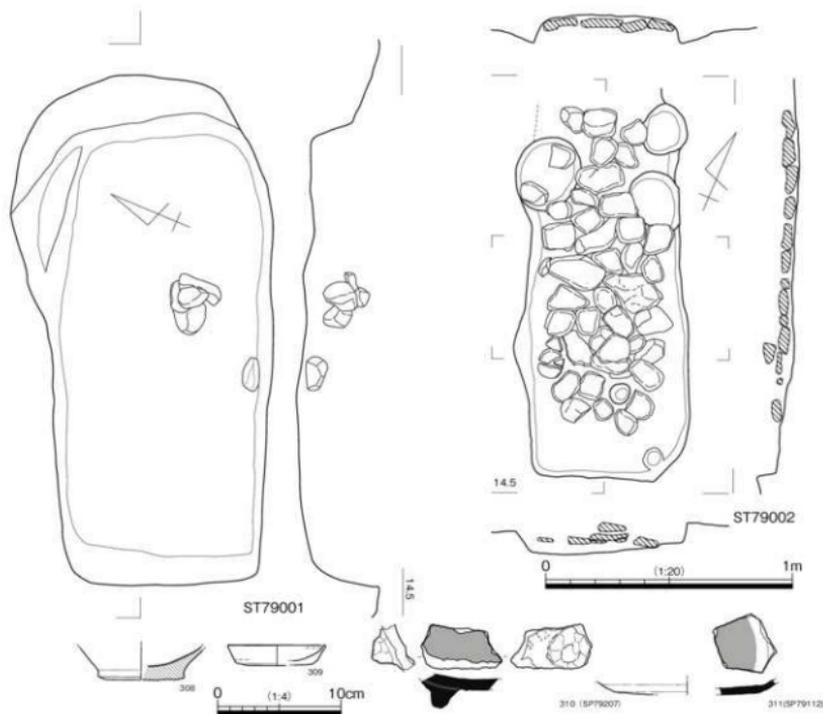
図 41 ST79001・79002 平・断面及び出土遺物他

調査区南部のSE79001に近接した位置で検出された土壌墓である。掘方が長軸2.1m短軸0.9m深さ0.3mの隅丸方形を基調とし、北東部のみ小段が作出されている。主軸方向は条里地割に合致した東西方向を向く。埋没土は骨片を含む6層に類似した灰黒色土で一気に埋め戻されている。中央やや東よりには砂岩製甕円礫がまとまって出土している。図41-308は白磁碗底部、309は土師質土器皿である。土師質土器皿309の形態からみて12世紀代に構築された土壌墓と考えられる。

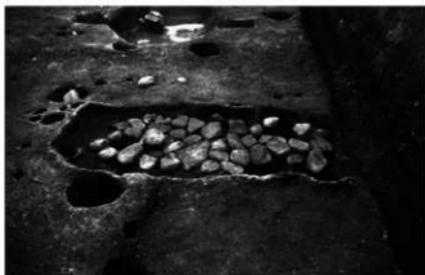
写真 40 ST79002

ST79001に近接した位置で検出した火葬墓である。主軸方向は条里地割に合致した南北方位をとり、北側肩部が不明瞭となるが、長軸1.6m短軸0.6m深さ0.1mの隅丸方形の掘方をもち、底面には扁平な砂岩製甕円礫を敷き詰める。骨片の出土の情報はみられないが砂岩製甕円礫の表面には明瞭な被熱痕があり、埋没土の殆どが炭化物で占められていたことから、火葬墓として報告する。時期決定可能な出土遺物はみられないが、周辺遺構の状況からみて、12世紀代に構築されたものと推定しておきたい。

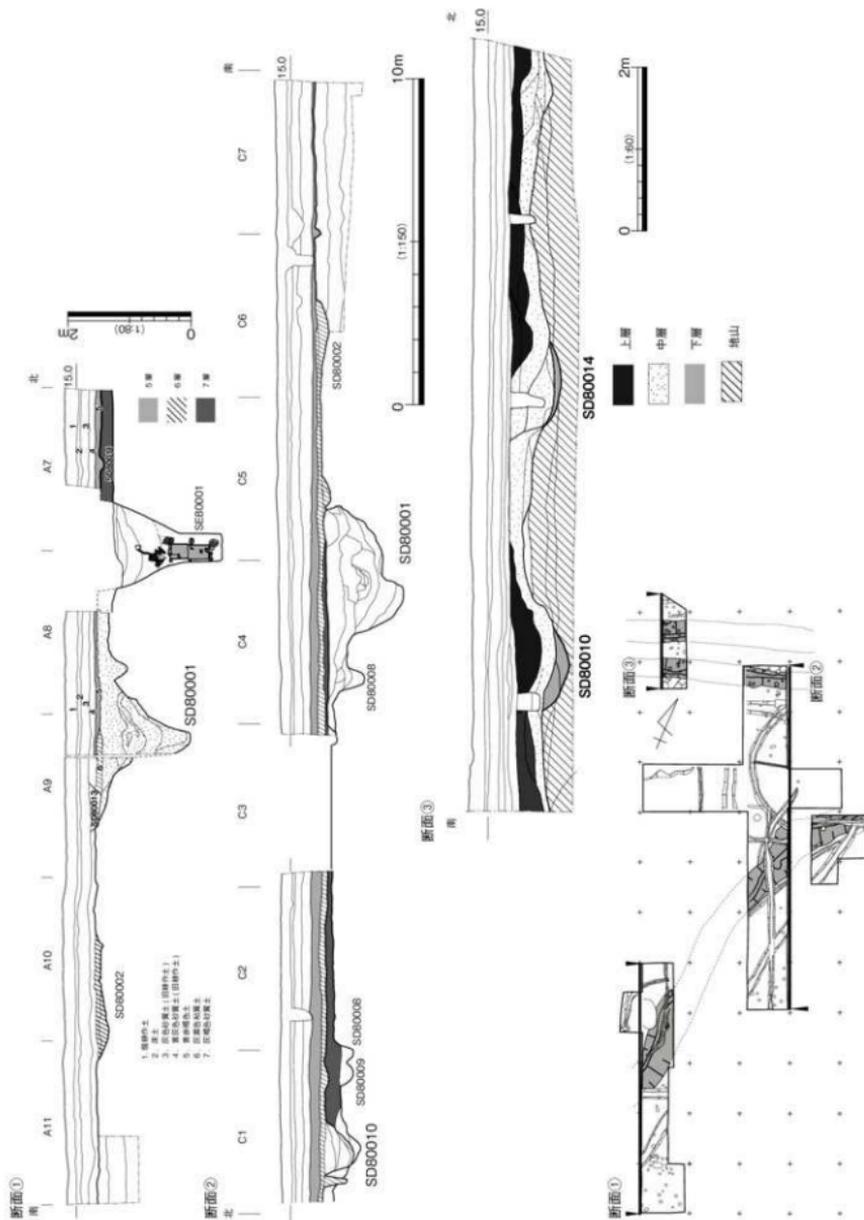
図 43 7次断面及び築地(SD80010・80014)断面

ることや、同時埋没が推定できる堆積状況、多量に出土した古瓦などから築地として報告する。検出状況はA1からC1グリッドにかけての延長約12mに亘って条里地割の方向とやや異なる北71°東の方位でSD80010が検出され、A0グリッドのSD80010から約8m北側でSD80014が確認されている。SD80014については、A0グリッド以外での確認ができていないが、後述する断面観察よりSD80010と同時に埋没している状況が確認できるため、両者が時間的に併存する点については疑いない。また、SD80010・80014の南北両側にも東西方向の溝が検出されているが、現状で埋没状況や出土遺物から同時併存を議論できる材料はみられない。

SD80010は上面幅約1.5～1.8m、築地基底からの深さ約0.4mを測り、SD80014と同時に埋没・掘り直しが行われている。SD80014は、上面幅約1m、築地基底からの深さ約0.3mであり、SD80010と比較して、溝底がやや浅く上面幅も狭い。築地基底部は、両溝の芯々間で約3.5m、上面では約2.1mとなる。この基底部を掘り込んだ様子や築土を確認することはできず、基盤層である黄褐色粘土の上面には古土壌とみられる暗色帯が遺存している。この古土壌の直上から須恵器杯(図48-77-78)、層内から須恵器蓋(図48-79)須恵器杯(図48-80)など8世紀中葉から後葉の時間幅で捉えられる資料が出土しており、本遺構の上限時期を考える資料となる。下層と区分する層位は、SD80010では底面直上付近にみられる灰色粗砂。SD80014では底面付近の黄褐色粘土の偽礫から成る薄層である。この内、SD80014の下層については、築土崩落土の可能性がある。中層とする層位は粗砂と褐色粘土からなる偽礫を多く含む暗褐色粘土であり、両溝と築地基底を覆う形で堆積しているが、SD80014については本層位の段階で再掘削されている。中層が築地基底を覆うことからみて、本段階に築土が失われているとみと方がよく、SD80010から出土した瓦の多くが本層位に含まれる点も廃絶時の状況を示していると考えられる。A1区SD80010の中層から出土した完形の土師質土器杯(図45-31)の年代観から、築地の廃絶は10世紀中葉には完了していたと考えられる。上層はラミナが認められる暗灰色粗砂であり、SD80014上面では広範囲に広がり、SD80010上面では中層堆積後に再掘削された溝掘方内部を中心に認められる。出土遺物(図45-1～30)には11世紀から12世紀までの資料が含まれている。図43にみられる小規模な柱穴群・溝は、上層埋没後に穿たれたものであり、層位関係から12世紀以降の所産と考えられる。

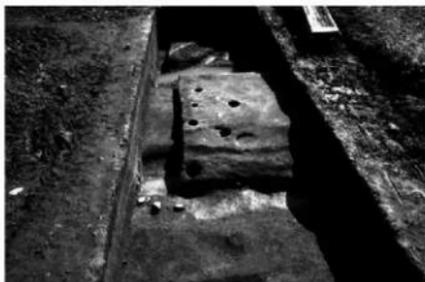
写真43 築地遺構全景 南から

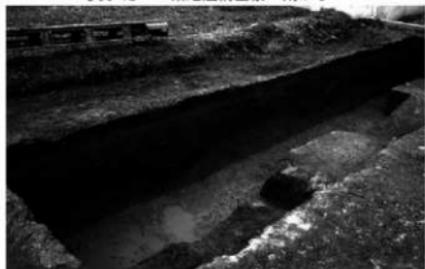
写真44 築地遺構断面 南東から

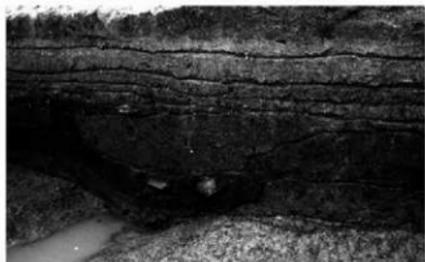
写真45 築地遺構SD80010断面 東から
