発掘成果をふりかえって 2010

<http://www.kyoto-arc.or.jp>
(財) 京都市埋蔵文化財研究所・京都市考古資料館

2010年の発掘調査のおもな成果を豊富な写真と共に紹介します。京都市動物園内で、平安時代後期に建立された法勝寺八角九重塔の基礎の地業跡が見つかり、関心を惹きました。これまでの正確な位置と規模、地下構造が明確されるという大きな成果を得ました。

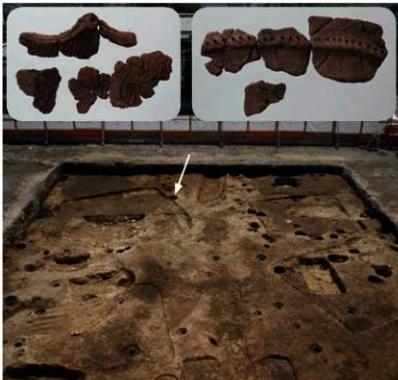
1 村ノ内遺跡 右京区常盤出口町

遺跡北東部で縄文時代の土坑、古墳時代後期から飛鳥時代・奈良時代以降の建物跡などを検出した。縄文時代の土坑(矢印)出土の深鉢2点(写真上)は、縄文時代中期末の北白川C式土器と呼ばれるもので、本道路において縄文時代の遺構を確認したのは初めてである。

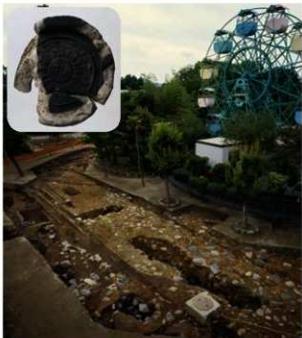
5 法勝寺跡 左京区岡崎法勝寺町(京都市動物園内)

六勝寺の塔頭寺院である法勝寺の八角九重塔の基礎部分が見つかった(写真右上・全貌)。砂層の軟弱な地盤を改良するために石と粘土を突き固めた割り込み地業と呼ばれるものである(写真左)。塔を取り囲む池の洲紙を検出し(写真右)、塔の屋根に葺いたと考えられる瓦が多数出土した。瓦当中房に九重塔を示す「九」字の蓮華文軒丸瓦(写真右上・瓦)や、梵字羅文軒瓦(写真右上・瓦)、五輪塔文印平瓦(写真左)も見つかっている。
