二条城の造営

<http://www.kyoto-arc.or.jp>
(財) 京都市埋蔵文化財研究所・京都市考古資料館

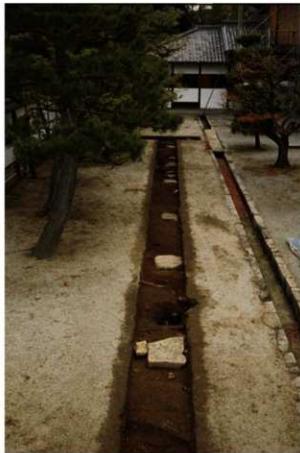
本丸の調査（北から）本丸御殿遠侍の礎石列。

御苑から移築されたものですが、調査では天明の大火（1788）で焼失した寛永期の本丸御殿の礎石列が見つかりました。中には1m近い大きさの石材があり、火災の熱で表面が焦げたものもあります。

本丸御殿を描いた絵図と重ね合わせたところ、礎石列は遠侍や台所の一部であることが判明しました。

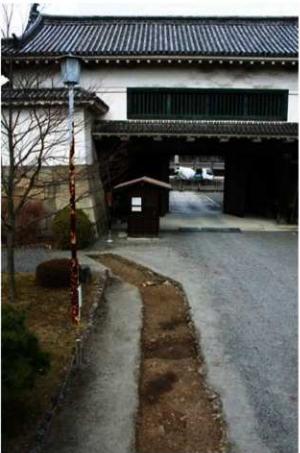
桜の園の調査（南から）北大手門の南側で路面が見つかった。

緑の園の調査 北大手門から延びる城内通路で慶長期・寛永期の路面が見つかりました。上面は石や砂を敷いて表面を堅く叩き締めて舗装しています。これにより北大手門が慶長期より一直して同じ位置にあることが証明できます。

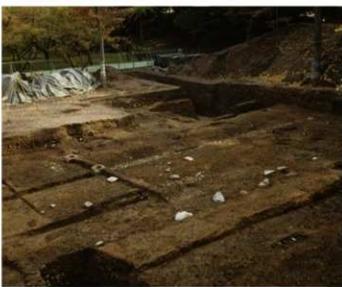
桜の園の調査（北西から）写真奥に建物の礎石を見ることができる。

桜の園の調査 桜の園周辺は行幸御殿があったと推定されている場所です。行幸御殿は後水尾天皇・
