伏見・指月城の復元

<http://www.kyoto-arc.or.jp>
(財)京都市埋蔵文化財研究所・京都市考古資料館

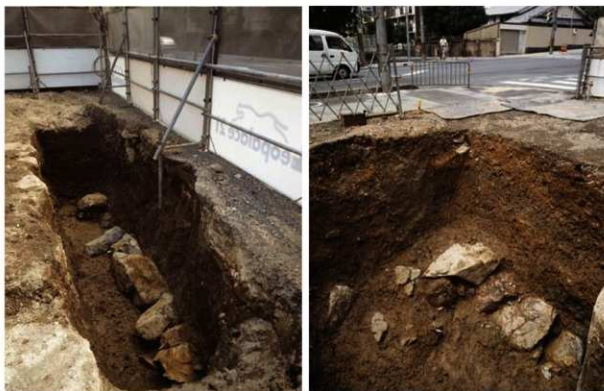
立売通と豊後橋通交差点の石垣 (3の調査)

南北方向(写真左、北東から)と東西方向(写真右、南東から)の石垣が見つかった。それぞれ西と北に面を向ける。割石を使用した古い特徴をもつ石垣で、石材の大きさは50~130cmもある。上部には1m以上の整地層を積み上げる。

3の調査は立売通と豊後橋通の交差点南東角にあたります。地表下約1.6mで北と西に面を向ける石垣の北西角が見つかりました。大型の石材を3段以上積み上げており、上部は壊されていますが、2m以上の高さがあったと考えられます。石垣の北側には水分を含んだ土層が堆積しており、北堀と見つかっていないため未解明ですが、指月城の範囲が復元できたことにより、また一步、研究を進めることができました。(山本雅和)

城の北西角が見つかったと考えています。出土した遺物の時期も矛盾しません。

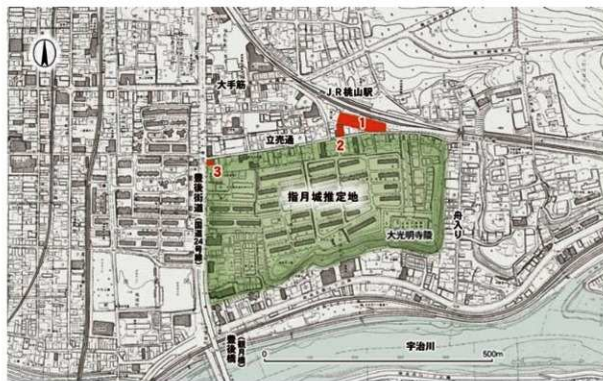
指月城推定復元図

これまで指月城推定地での発掘調査は、立売通沿いの3箇所で行なわれました(指月城推定復元図)。

2・3の調査成果から指月城の規模は舟入から豊後橋通までの東西約500m、立売通から宇治川北岸の崖までの南北約250mに復元することができます。北側には幅約20m、深さ2m以上の堀がありました。1の調査は堀の北側にあたるのでしよ。西側は段差に石垣を築いており、おそらく城郭の正面となる大手となっていました。
