太政大臣・左右大臣の座

- 平安宮朝堂院昌福堂跡の調査 -

(財) 京都市埋蔵文化財研究所・京都市考古資料館

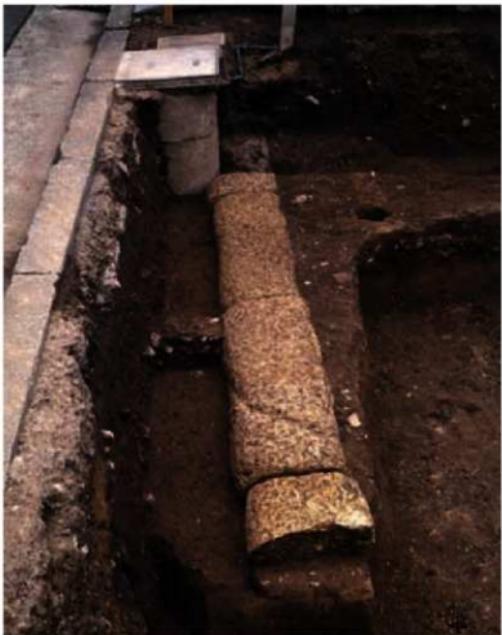
写真1 昌福堂の基壇延石（西から）

今回の調査では、昌福堂の基壇の北端を確認することができました。この基壇は壇上積基壇と呼ばれるもので(図2)、見つかったのは、最下部を構成する「延石」です。延石は、凝灰岩(火山灰が堆積して固まった石)の切石が用いられており、計4石分、東西約3mにわたって並んでいました(写真1)。1石の長さは約100cm幅は34~38cm、厚みは11~21cmあります。延石の南側には基壇の盛土も一部確認できましたが、柱の痕跡は見つかりませんでした。

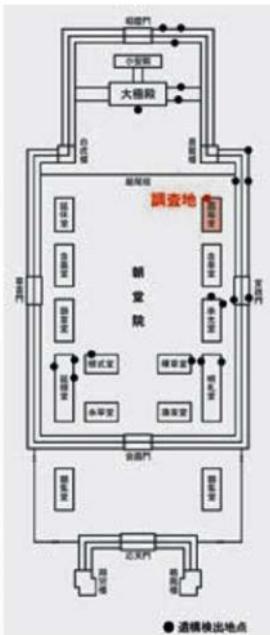
図1 朝堂院

朝堂院は、大極殿、朝堂、朝集堂と大きく3つの区画にわかれています。大極殿では、天皇即位の儀式や、外国使節の謁見が行なわれました。朝堂は、国家の政治を行なう場所として左右対称に十二堂があり、身分や役所ごとに座る場所が振り分けられていました。

朝堂院跡の調査は、数多く行なわれていますが、家屋が密集していること、京都所司代の屋敷があったこと、壁土に使う聚楽土の採取が行なわれていたこと、などの理由で、まだわかっていないこともあります（図1）。

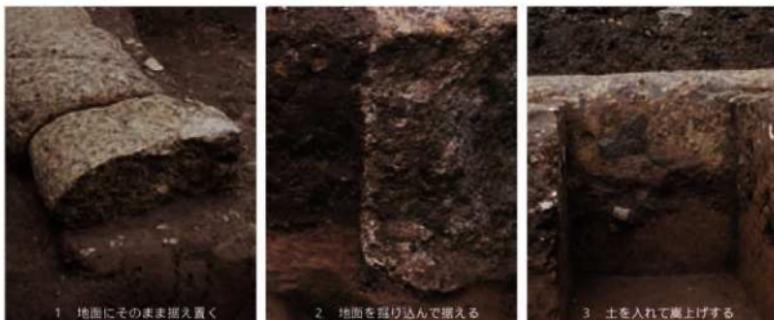
写真2 延石の据え方

調査でわかったこと 今回見つかった延石は、それぞれ厚みに違いが見られます。これらは、地面にそのまま据え置く(写真2-1)ほかに、上面を掘るために、地

面を掘り込んで据えたり(写真2-2)、延石の下に土を入れて嵩上げしたり(写真2-3)していました。厚みの違いは、昌福堂の延石の為に切り出されたものではなく、別の場所から転用していることを示しています。

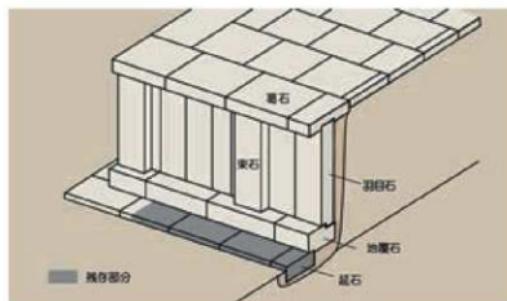
図2 壇上積基壇の模式図
