# 天子の宴会之処

- 平安宮豊楽院清暑堂・豊楽殿北廊跡の調査 -

(財) 京都市埋蔵文化財研究所・京都市考古資料館

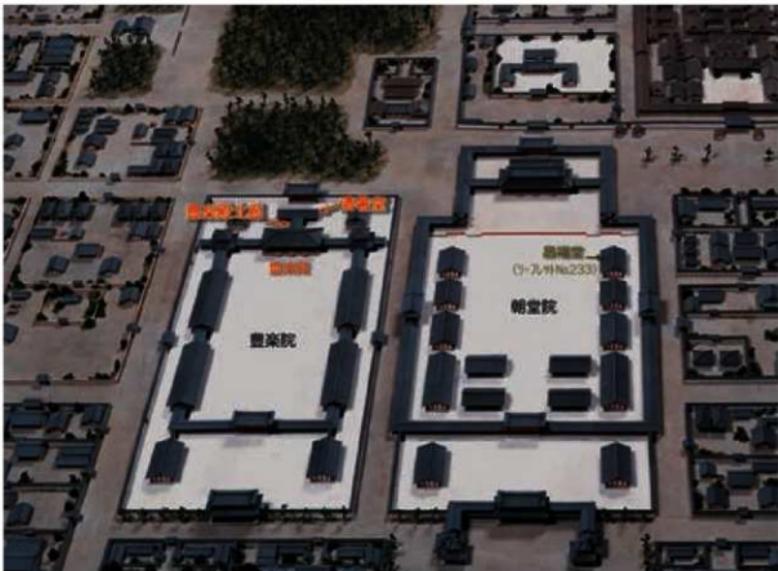
豊楽殿と清暑堂・北廊の位置

清暑堂・豊楽殿北廊跡 今回の調査場所は、豊楽院の中で清暑堂と、豊楽殿北廊跡にあたります。
