地震対策ため池防災工事（宮池）に伴う埋蔵文化財発掘調査報告

ぎょくだい遺跡

香川県教育委員会

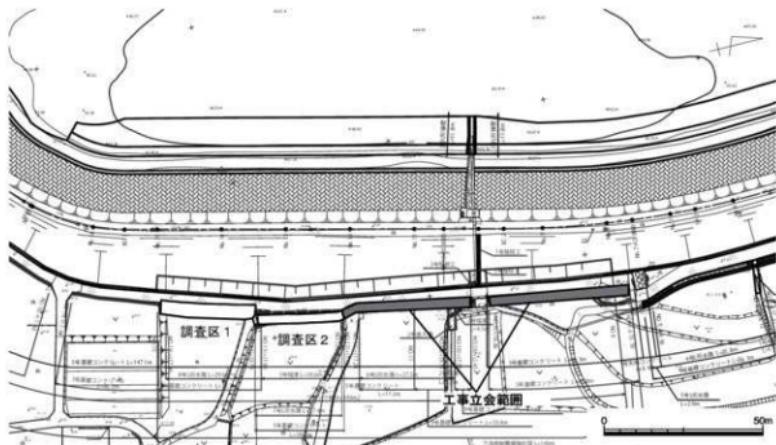
第3図 調査区位置図

ぎょくだい遺跡では、ため池の堤体改修工事と並行して発掘調査を行ったことから、調査対象となつた基盤改良工事を行う範囲をさらに分割して調査を行つた。

調査区は、基盤改良時の地表面の高さ、つまりため池築造以前の地表面の高さから 1、2 区に分けて調査した。報告についても、これに従つて行う。

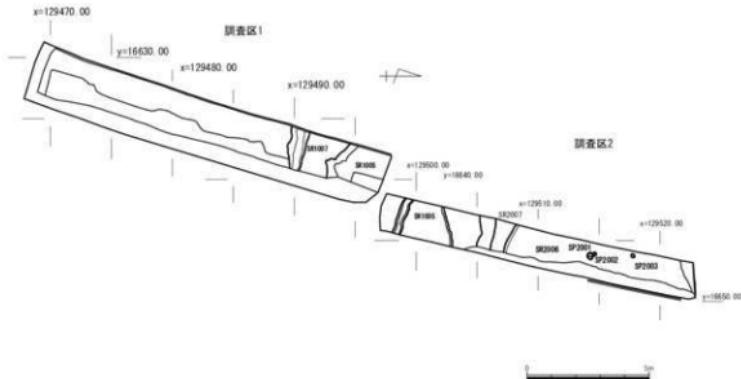
第4図 調査区全体平面図

宮池の堤体より下位において、遺構・遺物が確認される。1区から2区にかけて、周辺地形にも現れるように、地形が急に落ち込んでいる部分があり、かつての谷筋の痕跡と考えられる。

調査区1の北側に位置する調査区である。南側は調査区1と隣接しており、調査区1で検出された谷筋（SR1005）の中央部分がかかっている。SR1005は、調査区2の中央付近において緩やかに北へあがつてゆく。SR1005を含む谷の最深部では、いくつかの落ち込みが確認できる。しかし、上面の削平が著しいことから、それぞれの埋没の先後関係は明確ではない。遺物の様相を比較しても、さほど堆積時期に差はないと考えられるが、ひとまずそれぞれの落ち込みを、SR1005、SR2006、SR2007として報告する。

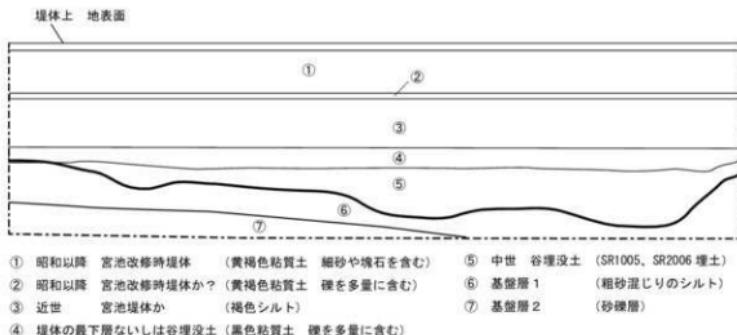
第5図 堤体断面模式図

1、2 区ともに、堤体の崩落防止のため、現地表面から続く土層観察用の壁面を残すことが困難であつた。調査範囲より 3 m ほど西側の堤体の断面の観察を基に、基本的な層序について記述する（第5図、図版 2）。

表土下には、宮池の堤体である盛土があり、複数の層に大別できる。詳細な記録は近年のもの以外不明であるが、宮池自体は幾度も改修がなされており、直近の改修工事は昭和 45 年である。堤体の上部に見られる細砂や塊石を含む粘質土で構成される①層は、その際の造成土と考えることができる。

また、①層の直下、礫を多量に含む層（②層）より下位には③層とした褐色のシルト層がみえる。た

め池築造以前の堆積状況とは異なり、層が厚く、周辺地形に関係なく水平に堆積している部分が多い。明らかに近代以降とされる要素は確認できないことからも、近世の宮池の堤体の一部ではないかと考えられる。

谷の埋土である⑤層より下位には、シルトに粗砂がまじる基盤層（⑥層）がみられ、さらに下層には、砂礫を中心とした層（⑦層）がみられる。

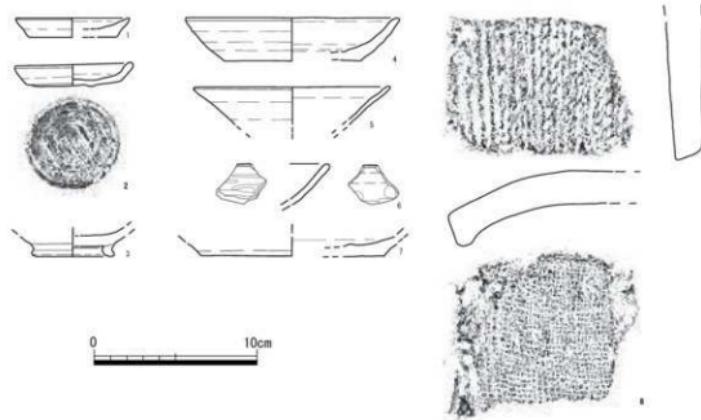
第8図 SR1005 出土遺物

1、2、7は土師質器皿である。1は、口縁部径7.0cm、やや外反気味に立ち上がり、先端は細くすぼまる。2はほぼ完形で出土した皿であり、緩やかに立ち上がる口縁部をもち、内面では底部と口縁部の境界が明瞭に仕上げられている。また口縁端部は丸くおさめる。1、2ともに底部はヘラ切りであり、ヘラ切りの痕跡が外面にまで及ぶ。

3は土師質器椀である。灰白色を呈し、ヘラ切りの後に高台を貼り付けている。高台は、やや外方に踏ん張る形態をとる。

4は土師質土器杯である。体部は緩やかに立ち上がり、口縁端部はナデによってやや尖らせるような形状となる。

5は土師質土器碗である。全体に薄手で、胎土もそのほかの土師質の土器と異なり、灰白から褐色の色調を呈する。

6は須恵器碗である。外面下半にはユビオサエが認められる。内面には、横方向のミガキが認められるが、あまり密ではない。

8は平瓦である。凸面に縄目タタキ、凹面に布目が認められる。側面に関しては、面取り状に削られている部分が認められるが、一方で布目が側面にまで及ぶところもある。一枚作りで作られた瓦であり、調整の特徴からも、古代の瓦であると考えられる。

以上の出土遺物から、古代の遺物の混入も見られるが、遺物の大半は中世のものであり、特に土師質土器の法量が8cmを下回り、やや小型化することや、その形態から考えると、SR1005は14世紀前半ごろに埋没したと考えられる。

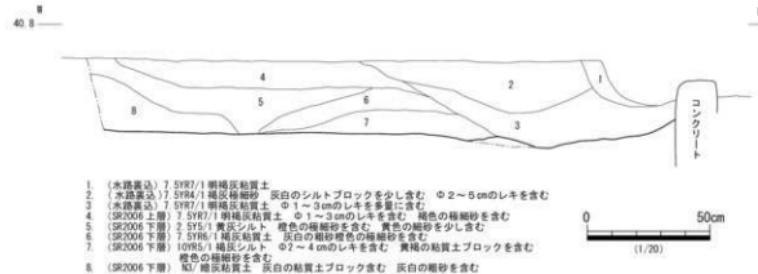
第9図 SR2006 縦断面図

調査区の北半部から中央部までを東西方向に横断する谷筋である。近代以降の造成や搅乱により、大部分の埋土は削平を受けていたため、埋没の最終段階の埋土の状況は不明である。残されていた埋土は、大別2層に分けて掘削を行った。

SR2006 上層（第9図4層）

上層とした部分は、褐色の粘質土を中心とする。丘陵の下部に向かって斜堆積している。

SR2006 下層（第9図5～8層）

下層は、褐色～暗灰色の粘質土に、粗砂、細粒砂を含む。下層は検出したSR2006のほぼ全域にわたってみられる。

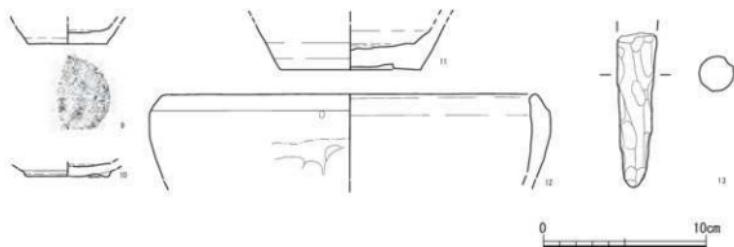
第10図 SR2006 上層出土遺物

9は土師質土器皿である。底部のみが残存しているが、まっすぐに外方へ伸びる口縁部を持つ。底部は、静止糸切りの痕跡が認められる。

10は土師質土器碗である。底部のみが残存しており、断面逆台形の高台を貼り付けている。底面は中心を外に押し出すように整形されており、その中にナデを施している。

11は須恵器壺である。底部のみが残存している。胎土は灰白色を呈し、焼成は良好である。底部はヘラ切りののち、削り出しによって高台を作りだしている。外面もヘラ削りがなされ、内面についてはナデの痕跡が残る。底部外面に残る削りや胎土の特徴から、十瓶山窯跡群の製品と考えられる。外面には薄く自然釉が付着している。

12は土師質土器の鍋である。口縁部がやや内傾気味に立ち上がるタイプのもので、周辺の遺跡からも、口縁部が屈曲する土師質土器鍋と出土することがある。口縁端部付近は横方向のナデを施すが、それ以下ではユビオサエが目立つ。

13は足釜である。脚部のみが残存している。全体を縱方向のナデによって成形したのちに、部分的にユビオサエを施す。

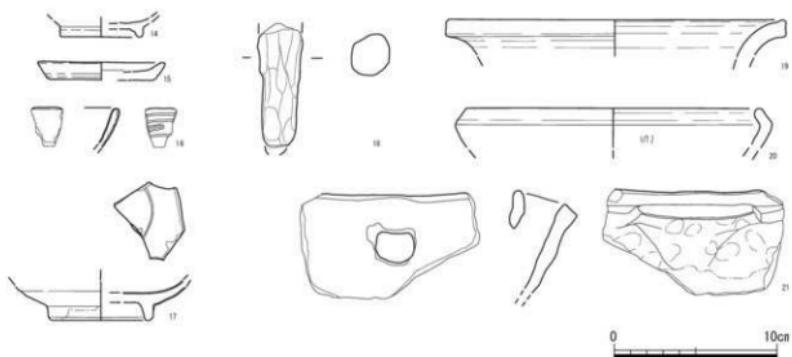
第11図 SR2006 下層出土遺物

14は土師質土器碗である。底部付近のみ残存し、胎土は灰白色を呈する。まっすぐに立ち上がる高台を持つ。貼り付けの痕跡は明瞭には確認できない。

15は土師質土器皿である。先端に向かいややとがる口縁部が、ほぼまっすぐに外方へ広がっている。

底部はヘラ切りで、ヘラ切りの痕跡が外面にまで及んでいる。

16は青磁碗である。口縁部が残存しており胎土は白みの強い灰白色で釉薬は淡い緑色を呈する。横方向に5条の文様を施したのちに施釉している。

17は青磁碗である。高台以外には全面施釉し、暗い緑色を呈する。素地の胎土はやや赤みを帯びており、内面には圓線がめぐる。暈付付近の釉薬ははぎとられ、高台の断面は逆台形状を呈し直立する。

18は足釜である、脚部の一部で、全体にユビオサエとナデの痕跡が残る。

19は須恵器甕である。口縁端部のみが残存し、口縁部径は20.4cmである。全面にナデがみられ、端部は広い面をほぼ真横に向けるように作り出す。

20は土師質土器擂鉢である、口縁部は明瞭な稜線を持つように屈曲させ、そのまま口縁端部を内方へ巻き込むようにして、口縁端部を丸く収める。調整は不明瞭であるが、内面に擂目が見て取れる。残存状況は悪く、3条確認できる。

21は土師質土器鍋である。直立気味の口縁部を作り出したのちに外面に把手を取り付け穿孔する。全体形状を復元する情報は見られない。

以上の出土遺物からSR2006下層の堆積年代は、青磁や土師器皿の形態からは14世紀代の年代が考えられるものの、21の把手を持つ鍋といった煮炊具については、さらに年代が下る可能性がある。ただし、これまでの遺構の切りあいや、先述の宮池の築造時期との関係から、その埋没は近世まで下るような遺構ではないと判断できる。

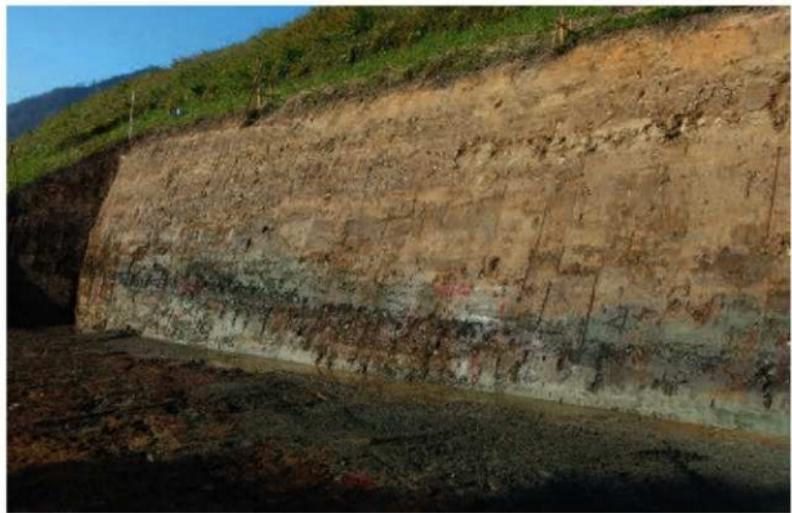
調査区 1 堤体断面

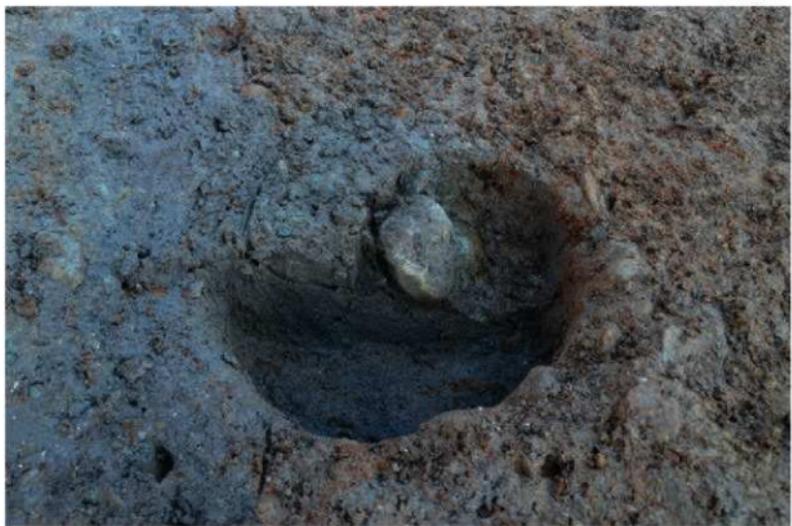
調査区2 SP2003 断面

調査区西壁に近い地点で検出された。長径0.3mを測り、逆台形気味の断面を持つ。埋土は2層に分層でき、上層には長径0.1mほどの簇を含む。遺物は出土していない。

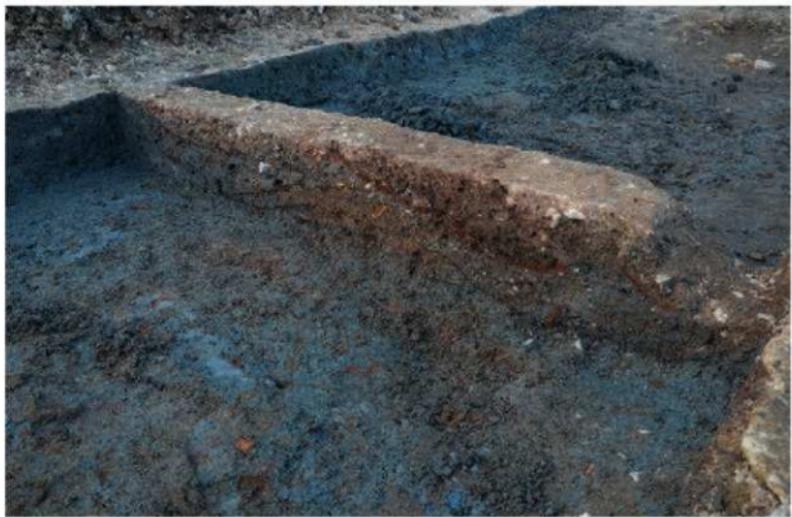
調査区2 SR2006 断面
