太閤の城と石垣 —JR桃山駅前の調査成果から—

<http://www.kyoto-arc.or.jp>
(公財) 京都市埋蔵文化財研究所・京都市考古資料館

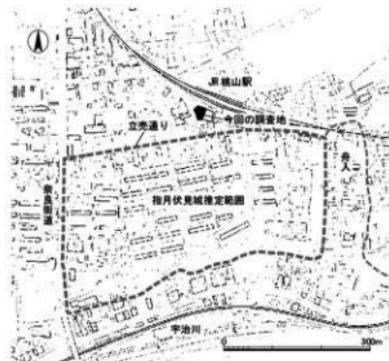
図2 指月伏見城推定範囲と今回の調査地

指月伏見城の範囲 これまで指月伏見城の範囲は発掘調査や研究から、東側を舟入、南側を宇治川、西側を奈良街道（現在の国道24号線）、北側を立売通りで区画された南北約350m、東西約500mであったと推定されています（図2）。今回調査した場所は、推定範囲より北側に位置しています。同時期の石垣には類例を見ない技術で入念に石垣を築いていることから、大名屋敷というよりも、指月伏見城

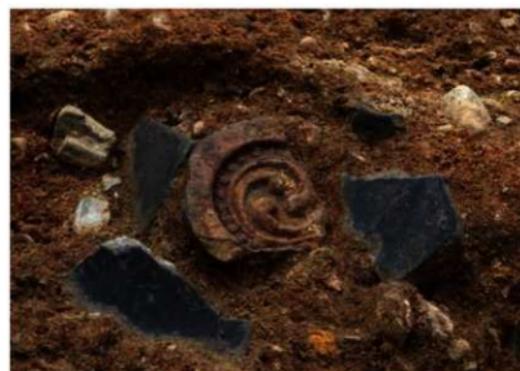
写真2 石垣を埋めた土からは金箔を貼った瓦が出土した

『義演准后日記』には、大地震によって指月伏見城の御殿や門が倒壊したが、翌日には、秀吉が木幡山に城郭を再建する縄張りを命じていたことが記されています。合わせて城下の整備が進められ、調査地でも大名屋敷地に造り替えるときに新しい町割の方位に改められたと考えられます。残された指月伏見城の石垣の構を埋めた土からは金箔瓦が13点出土しました

(写真2)。この時に石垣の石材も抜き取られたのでしょうか。
