# 名勝滴翠園 一描かれた庭園一

(公財)京都市埋蔵文化財研究所・京都市考古資料館

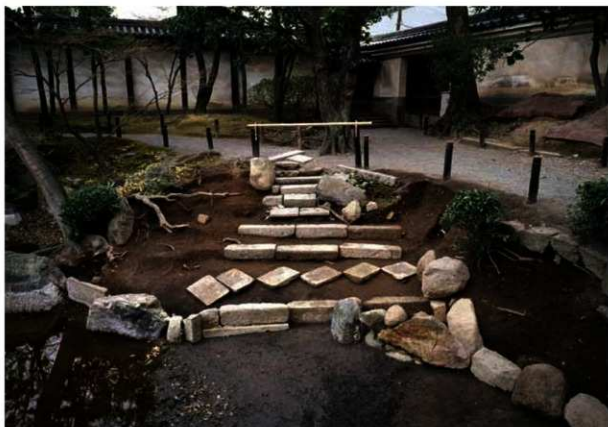
写真1 調査で確認した船着場の階段(南東から)

飛雲閣には舟入の間があり、池から石段を上って建物に入ることができます。対岸の池北西部には、船着場とみられる花崗岩切石の階段状石組が確認できました。絵図を確認したところ、池へ降りるこ

とのできる階段が造られていたことが分かります。調査の結果、3段分の石段と6個の踏石が築造時の位置を保った状態で見つかりました。踏石は長軸を南北に4石、東西に2石が揃った状態で出土しました（写真1・2）。絵図では互い違いに向きを変えて並べられており、後世に並べ替えられたようです。また、周辺の景石の中でも池底に据えられていたものはすべて近現代に動かされていたことが明らかとなりました。明和年間以降に据え付けられた護岸石は旧堆積土の上に据えられていたことから、それ以降に堆積した土を除去する過程で据え直しと組み直しが行なわれていたことが分かりました。一方、護岸石の裏側にあたる陸部の土の中からは古い護岸石が見つかりました。これらには巨石が使用されており、そのためか傾倒が見られず、池底にしっかりと据えられた状態で見つかりました

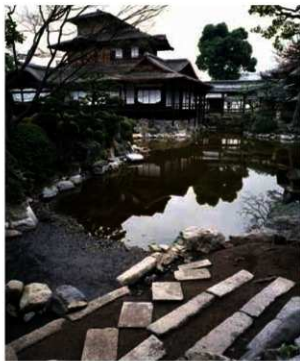
写真2 船着場から瀧浪池と飛雲閣を見る（北西から）

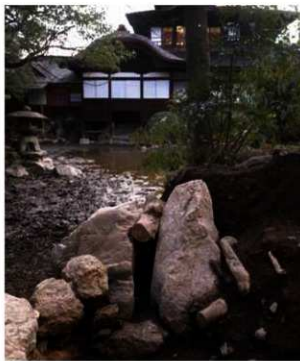
写真3 護岸石裏側から見つかった古い護岸石（北から）

（写真3）。これら古い護岸石は、明和期またはそれ以前のものの可能性があります。その他、築山は近現代に盛土が行なわれて嵩上げされていましたが、下層に古い築山が良好な状態で残っていることを確認しました。
