西三条第(藤原良相邸)の発掘調査 —平安時代前期の邸宅—

<http://www.kyoto-arc.or.jp>
(公財) 京都市埋蔵文化財研究所・京都市考古資料館

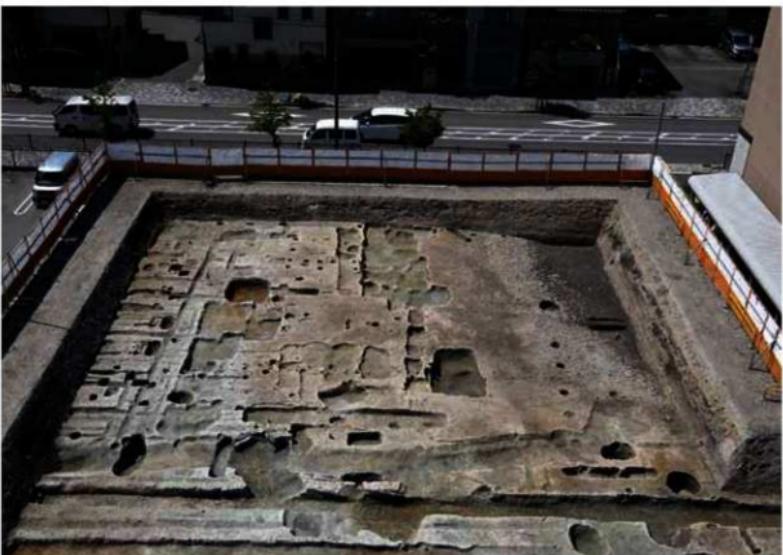
写真 1 今回の調査で見つかった建物 4・池 750・溝 599 (北から)

また建物 4 は、東・南底が 8 尺 (2.4 m)、西底が 9 尺 (2.7 m) となり、西底は他の底より広くなっていることから、西側に広がる池 750 を意識して建てられたと考えられます。

43 mにも及ぶことがわかりました。また池750に流れ込む溝599は2011年度の調査で検出した溝の延長部にあたり、池250西側の建物の下を通り、建物4を避けるように少し曲がりながら約48 mにわたりて西に向けて水を流していることが確認できました。勾配が緩やかなこの溝は、宅地内を流れる

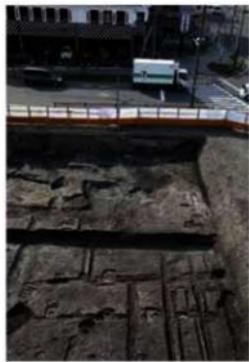
写真2 建物1・2（東から）

各建物について見てみましょう。建物 1 と建物 2 は同規模で、南北に位置をずらして建て替えられたものと考えられます。先後関係は不明です。これらの建物は池 750 の北側正面に位置することから、南側に広がる池を意識して建てられたと考えられます。

建物 1・2 西側にある建物も建て替えがあることから、計画的に配置された 2 棟一組の建物の建て替えと考えられます。

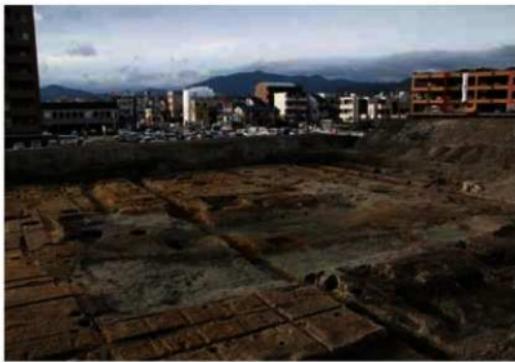
写真3 2011年度調査で見つかった池250・溝43（南東から）

見つかった建物 今回の調査地 東側では 2011 年度に調査が行なわれ、平安時代前期の池 250 (写真 3) や建物が見つかっています。

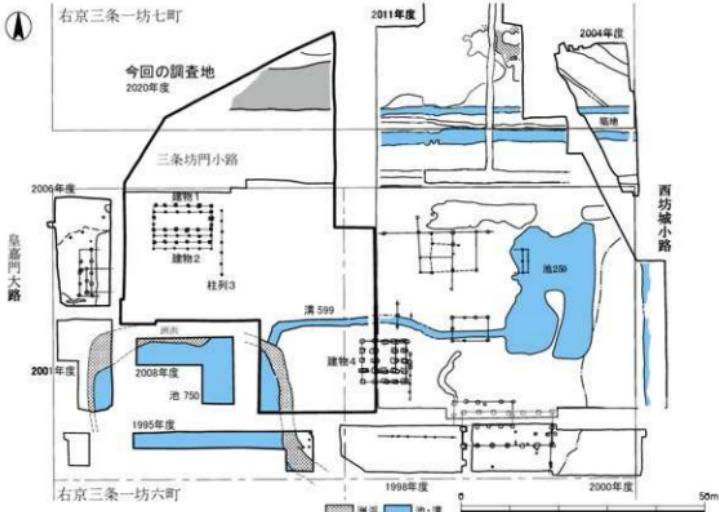
図1 造構配図図 (1:1000)

今回の調査でも、同時期の池 750 や建物 (写真 1・2) を検出しました (図 1)。

池と水の流れ 池 750 は宅地の西部に造られた池で、検出したのはその北東肩部にあたり、2001 年度に北西肩部を検出していることから、この池は北端の東西幅が約
