史跡 武蔵国分寺跡（僧寺北東地域）

保存整備事業報告書

2008年9月

国分寺市教育委員会

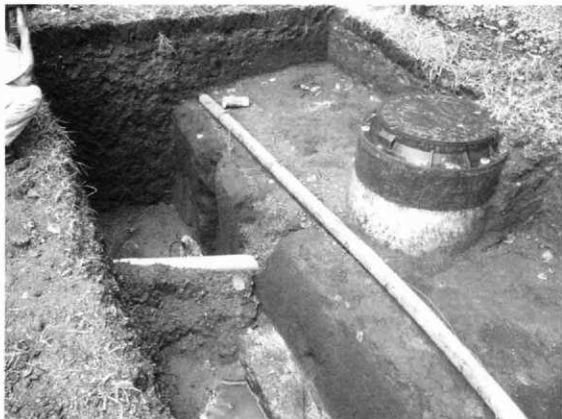
図 3-2 平成 18 年 8 月 8 日 事前遺構確認調査 既設人孔付近 南西より

また、当該整備工事対象地内の北東隅には旧建物にて使用されていた0号人孔が存在し、下水道に接続されている。今年度の整備に伴う事前遺構確認調査で、寺院地北辺区画溝遺構は既設人孔以西においてコンクリート基礎などにより滅失していることが判明したため既設人孔の西側に人孔を一基新設し、その新設人孔に敷地内側溝や浸透管からの雨水を集め、既設人孔を経由して下水道へ接続する排水計画とした。しかし、新設人孔設置に伴う掘削工事中に区画溝遺構が検出されたため、遺構を損壊しないよう配慮して施工を行った。

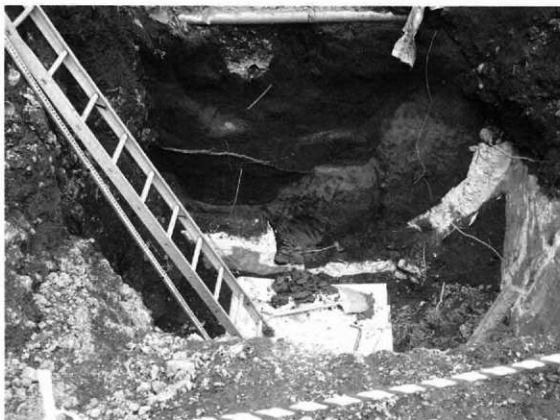
図 3-4 平成 19 年 2 月 20 日 溝道構下部地山部分における排水管取り付け穴位置確認

施工にあたっては、排水管設置穴の掘削は溝遺構よりも下の地山(関東ローム)部分で行うこととし、更に、少しでも溝底面から距離を取った位置となるよう穴の位置を若干南へずらすなどしたうえで、遺構部分が崩落しないよう留意しながら市教育委員会職員が掘削を行った。

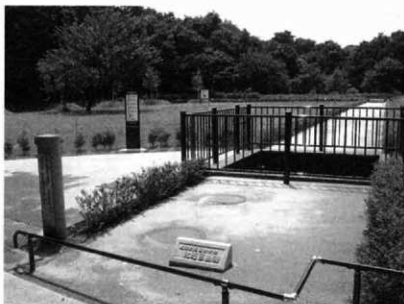
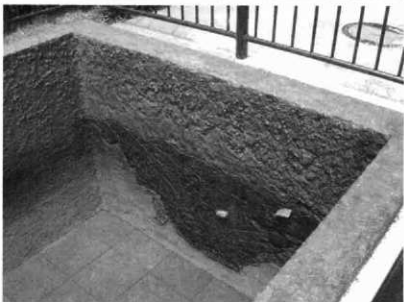
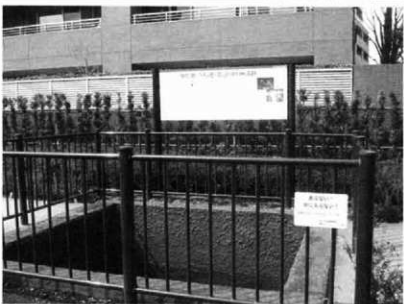
図 4-1 区画溝観察施設完成状況

本整備で展示する区画溝断面は、第 551 次調査で採取された区画溝土層剥ぎ取り標本を基に制作することとした。

剥ぎ取り標本断面幅は 2700mm 程度であり、来訪者が遺構を理解しやすいよう、実際の遺構が検出した位置に合わせて東西の 2 面に展示した。

なお、安全マットの色彩は、土面質感を再現した観察施設内壁との調和を考慮し、ブラウン系を採用した。

区画溝断面観察施設については、攪乱による遺構滅失箇所を利用して箱型に地面を掘り込み、溝断面の複製を東西両面に展示し、実際に溝の規模、形状を地上から観察できる施設を設けることとした。展示断面については、第551次調査No.3地区及びNo.4地区（第1章5参照）で採取された剥き取り標本（土層断面転写）があるため、これを複製して利用することとした。

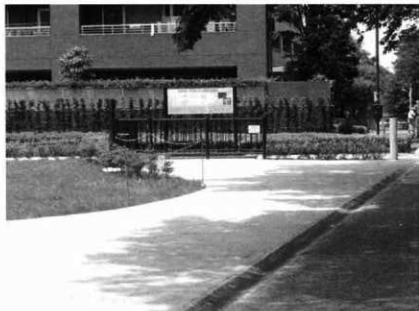
図 5-1 入口広場舗装整備状況

広場内は基本的に歩行者のみとし、車輛の乗入れ、通行を考慮しないが、道路においては車輛対応が必要となる。このため、舗装材の検討に当たっては、車輛通行に対応できる素材であり、素材感や色合いが史跡公園の景観にふさわしく、また施工性、経済性に優れた材料として、着色透水性コンクリート舗装を選定した。

なお、広場舗装の構造は、歩行者対応断面（表層厚80mm、路盤厚100mm）とした。また、カラー着色については、施工時に隣接道路の色調との整合を図った。

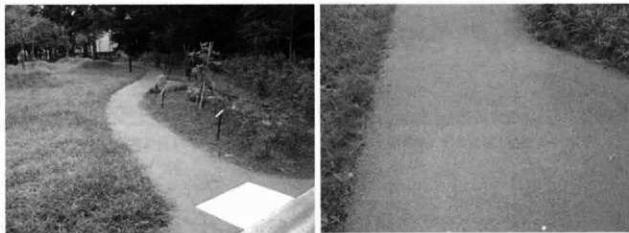
図 5-2 散策園路舗装整備状況

ただし、園路としての舗装耐久性の向上や車椅子利用等を想定したバリアフリー化への対応を考慮し、ウッドチップを脱色アスファルトと混合してチップの質感を活かしながら強度を高めた〔木質加熱アスファルト〕を使用した。

舗装構造は歩行者対応とし、表層厚30mm、路盤厚100mmとした。

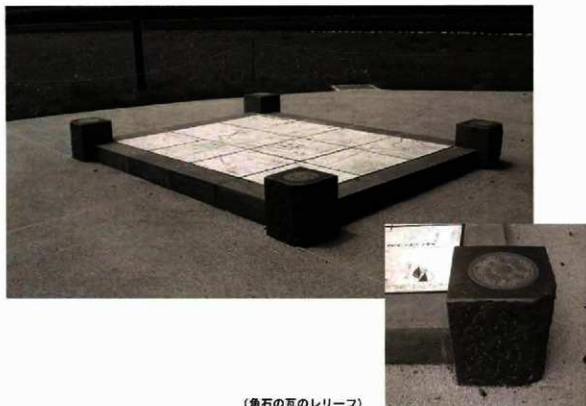
図 5-3 インフォメーションパネル整備状況

パネル枠組みを石材（安山岩（グレー））で構成し、角石に瓦のレリーフを設けた。サイン表示面は、屋外での耐久性とグレードの高い素材感から陶板を使用した。また、陶板の表面は滑り止め加工を施した。

(角石の瓦のレリーフ)

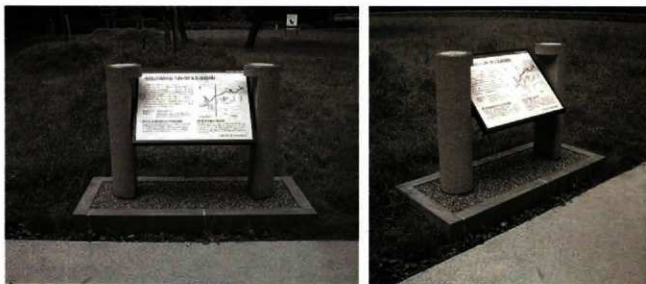
図 5-6 総合解説板整備状況

支柱に花崗岩（グレー）を用い、支柱頭部に瓦のレリーフを施したデザインとし、他の施設とのデザインの統一性を図った。

サイン表示面は耐久性の高いステンレス板を用い、ハイグレード印刷で対応した。

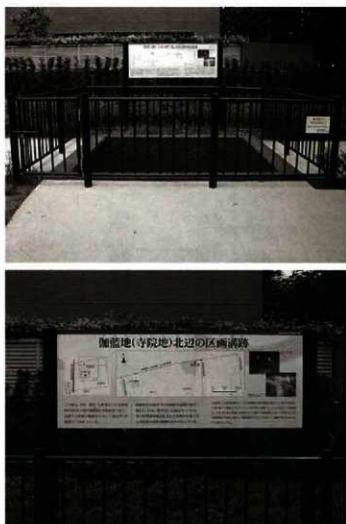
図 5-9 遺構解説板整備状況

施設は、転落防止柵と併設されることから、転落防止柵と類似したデザインとし、煩雑な印象となるのを防いだ。

サイン表示面は、観察施設をはさんでサインを見ることになるため、2000×800の大型のパネルを使用し、ハイグレート印刷とした。

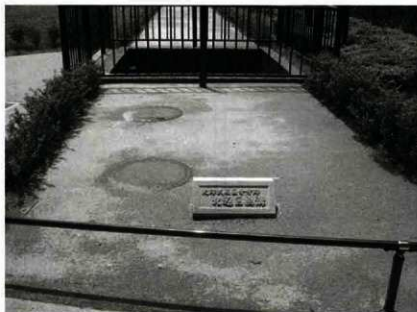
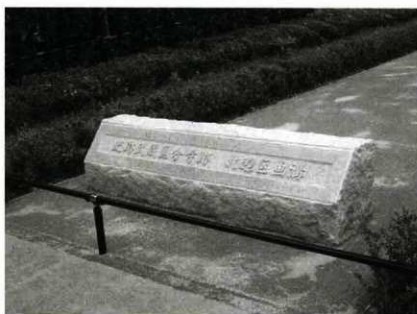
図 5-12 区画溝名称板整備状況

施設は花崗岩文字掘り込み（鑄系）とした。

西側は道路に直接、遺構が接しているため、区画溝内への立入り抑止機能を兼ねて本体幅を広く(W=2000)したものを設置した。東側は、断面観察施設があり必然的に立入りは抑止できるため、小型(W=500)とした。

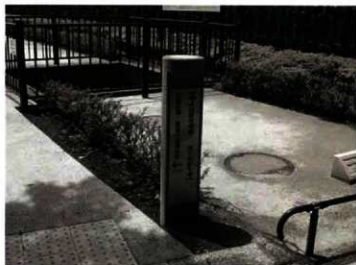
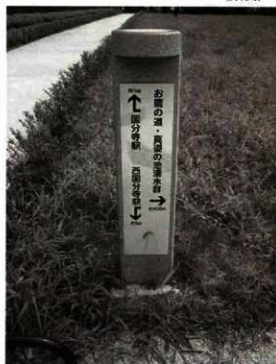
図 5-15 誘導板整備状況

施設は、総合解説板デザインとの統一を図るため花崗岩（グレー）の円柱とし、頭部に瓦のレリーフを施したデザインとした。

サイン表示面は耐候性に優れたステンレス板とし、ハイグレード印刷で対応した。
