武蔵国分寺跡第一期調査概要

—昭和四十九～六十年—

国分寺市遺跡調査会

第三節 四十九年以降発掘調査の成果

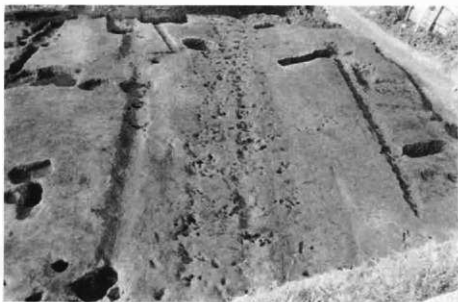
図19 第68次調査地区 N地点SF1道路跡(南より)

SF一道路跡 このSF一道路跡は、僧寺・尼寺中間地を南北に貫く幅一二メートルの大道であり、昭和五十三年度に行われた第六八次調査地区(現自動車販売店舗地)において検出された。SD七六溝跡とSD八三溝跡(ともに溝とはいっても土坑が連続する特徴を有する)が、南北に平行しており、溝心一二メートルのその間に竪穴住居址や掘立柱建物跡がなく、凹地となっていて部分的に硬質面がみられることなどから、道路状の遺構と推定された。その後昭和五十四年に、南方の府中市内東芝エンジニアリング構内にて、同一遺構が検出されるに及んで、すでに北方台地上で調査(第四八次調査)されていたSD四五溝跡が、東側溝の延長上にあることが判明した。その結果、この溝は全体で少なくとも南北七四〇メートル以上に及ぶ幹線道路であったことが明らかにさ

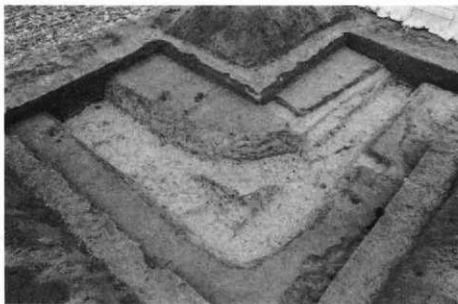
図23 第164次調査地区 C地点（南東より、SD17・62寺地溝の南東コーナー、3回以上のつくりかえが認められた）

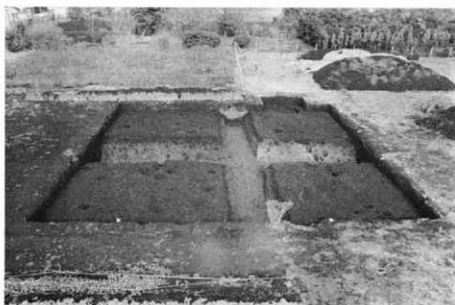
図24 第202次調査地区 T地点 (SD72区画1西辺溝が僧寺寺城区画に先行することが判明し、第226次調査へつなげた)

区画1 ABCDの方形区画。南辺(CD)は四八三・二メートル、東辺(BC)は五八〇・二メートルを測る。幅一・八一メートル、深さ約〇・八メートルの溝で区画。東西中心線の東付近に塔が位置するところとなるので、何らかの関連性が考えられる。第二〇二次、第二二六次調査によつて、EFGHの僧寺寺城区画と中門より延びる枢要部区画施設(一本柱列と溝)に先行することが判明した。

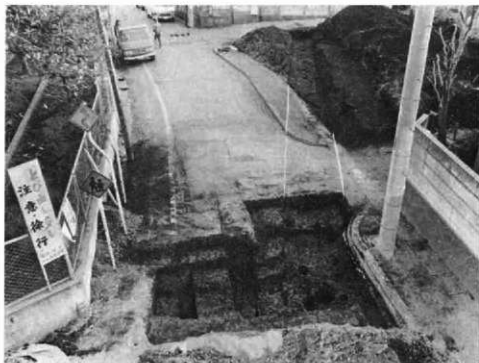
図26 第12次調査地区 E地点（北より、コーナー部分の西は歩道下のため寺地北辺溝E-Lとのつながりは不明）

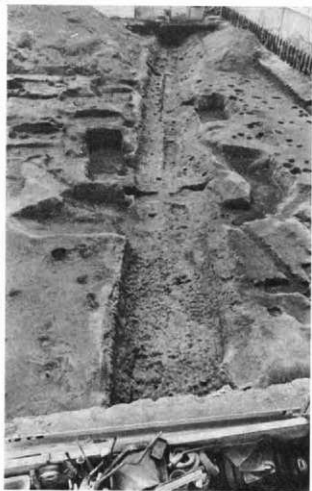
図40 第68次調査地区 SD70南北溝（北より）

さて、その溝には規模の大小がある。今のところ、尼寺寺域東限溝のSD七〇南北溝（N—O）が最も大きく、上面幅五・〇メートル、底面幅二・五メートル、深さ一・五メートルで、三時期の重複がとらえられており、長期の使用が示されている。溝の断面形は逆台形状で、これは、ほかの溝とも共通するようである。このSD七〇を大溝とすると、中溝は僧寺寺域の四周（EF GH、SD二三）と尼寺南辺溝（O—P、SD三四）などで、上面幅一・八〜二・九メートル、深さ〇・八〜一・五メートルである。これに対して、区画1の四周（FBCDU）は、若干小さく、上面幅一・八〜二・二メートル、底面幅〇・八〜一・五メ

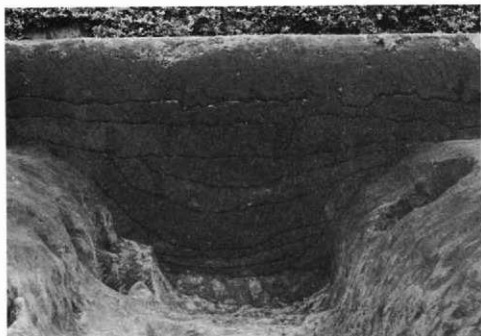
図41 第44次調査地区 SD17寺地南辺溝土層断面

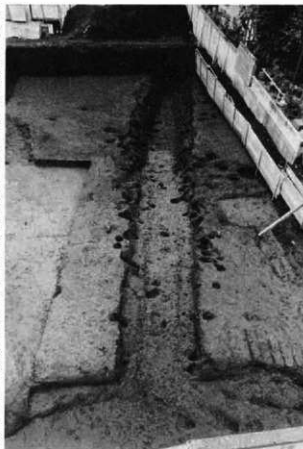
図52 第206次調査地区 SD23僧寺寺城西辺溝
 (南よりⅢb期に至って僧寺寺域の溝上にも住居がつくられるようになる)

Ⅲb期 本期に至ると、僧寺寺域区画溝上にも住居址が造られるようになって、寺域区画の意義も失われていくものと思われる。

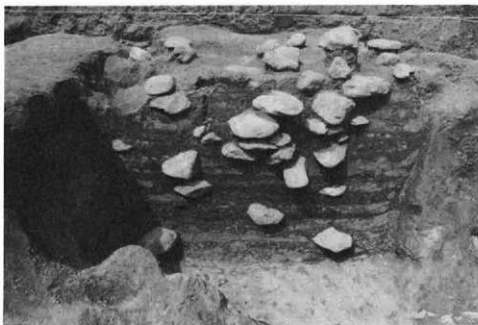
図71 東僧坊跡 礎石据えつけ掘り方土層断面

妻はほぼ講堂北側柱列に合う。礎石はいずれも失われていたが（一個のみ、わきの土坑内に落ち込んでいた）、基石（径一五・二〇センチメートルの川原石）が残っていた。礎石摺えつけ掘り方は、一辺約一・二メートルの方形で、深さ約〇・八メートルの底から、黒色土と黄褐色ローム土および川原石をつぎ固めた地業を行っていた。中門や尼坊などと共通する方法である。
