平安京左京九条二坊十六町跡・御土居跡の調査

(公財)京都市埋蔵文化財研究所・京都市考古資料館

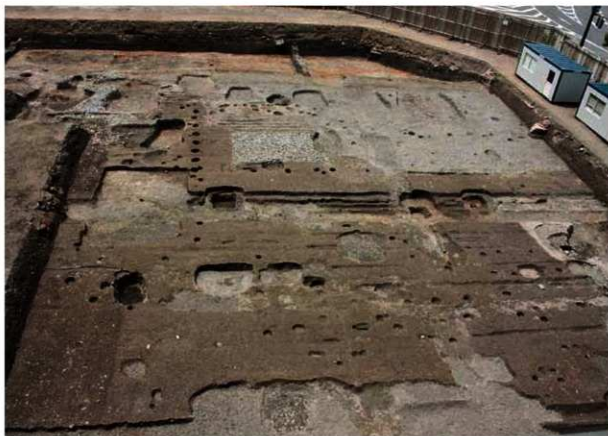
調査区全景（東から）

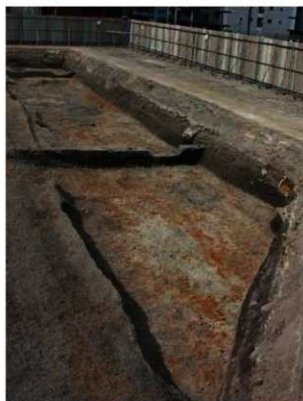
御土居の堀 (北から)

安土桃山時代になると、調査区の西側に御土居の堀が築かれました。今回の調査では、南北方向の堀の東肩のみを確認しました。堀の西肩は調査区外に位置します。また御土居の土塁は、堀の西側に存在したと推測されており、こちらも調査区外に位置します。今回検出した堀は幅7m以上、深さ約0.6mで、南北45m分を確認しました。堀からは、漆器の椀・箸等の木製品、染付や施軸陶器等が出土しました。洛外にあたる堀の東側では、耕作にともなう素掘小溝を多数検出しました。
