発掘成果をふりかえって 2014

(公財) 京都市埋蔵文化財研究所・京都市考古資料館

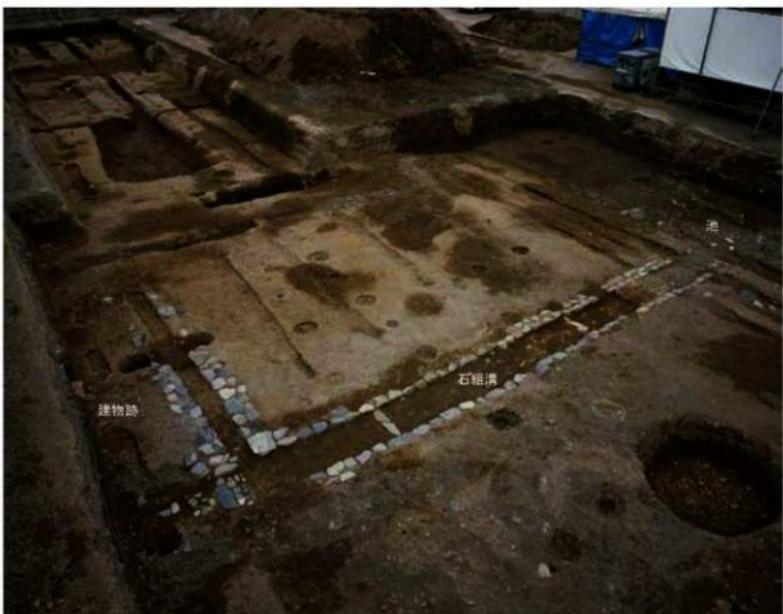
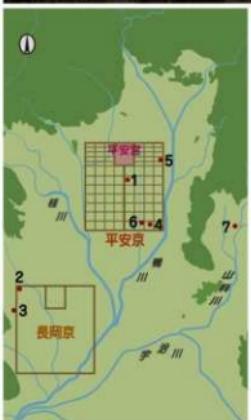
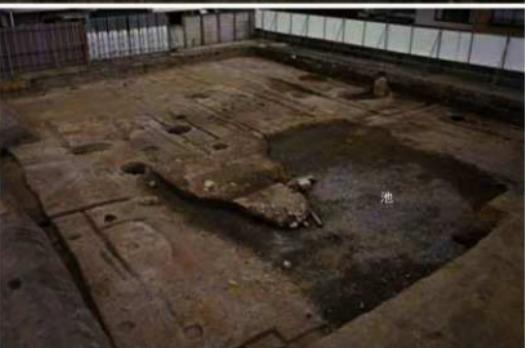
1 平安京左京四条一坊二町跡 中京区壬生朱雀町

平安時代後期の池と建物の関係が明らかになった。池は3時期の変遷があり、特に3期目の池は北側に建物があり、そこから南に石組溝が延びて池に水を引いていた。また当地は、12世紀前半には藤原為隆が仏堂を建立し、「風流絶妙也」と称されていたことが知られており、文献史料と発掘調査による成果が比較できる数少ない例として注目される。

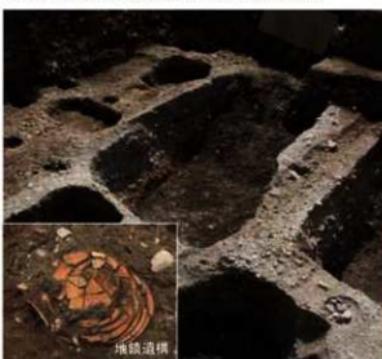
5 平安京左京二条四坊十五町跡・東京極大路 中京区御井町南竹屋町上る殿沙門町

平安時代前期から中期には自然流路が中央部を南流する。流路を利用した園池が造成されており、岸には築堤を作っていた。池内の裡土からは救済施設である施薬院に関する木簡が出土した。

平安時代前期から室町時代までの東京極大路の変遷が明らかとなつた。平安時代中期の構の底から、土師器皿を 12 枚重ねて置いた地鎮遺構が見つかった。路面の造成時に祭祀が行なわれたようだ。

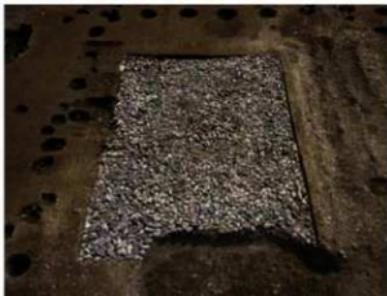
6 平安京左京九条二坊十六町跡・御土居跡 南区西九条北ノ内町

平安時代末期から鎌倉時代にかけての邸宅の一角で、部分的に地業を施した珍しい構造の建物を確認した。地業は地面を掘り込み挿入の樋と土で締めている。邸宅内の持仏堂かクラの建物基礎とみられる。

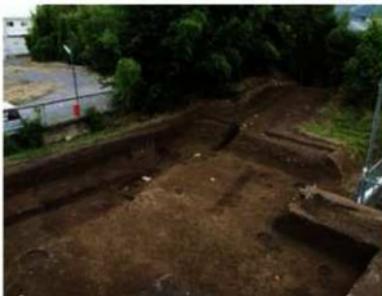
7 山科本願寺跡 山科区西野山陽町

御本寺の西側を区画する土塁とその内側に、排水用に掘られた溝と建物 3 棟を検出した。下層で見つかった斜め方向の樋は土塁の下にもぐり込んでおり、樋を埋めた上に土塁が築かれていた。
