醍醐寺三宝院庭園 2

—「後悔千萬」の庭—

(公財)京都市埋蔵文化財研究所・京都市考古資料館

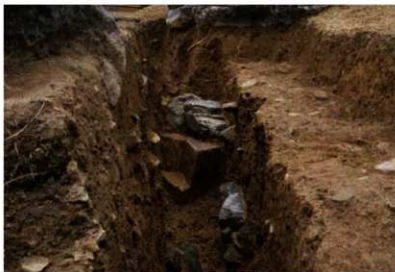
写真1 金剛輪院時代の旧池護岸石 (南から)

発見された池跡 安土桃山時代から江戸時代初頭の白色砂の整地層を発見しました。これは、豊臣秀吉と義演の造庭によるものです。その下層では、金剛輪院時代の池跡が良好に保存されていることが判明しました。旧池護岸石は現在の護岸石から2m程度陸部に入った位置で発見されました(写真1)。大きさは40cm程度の角ばった形状の石が使用されており、50cm以上の巨石を使った現在の庭石とは明らかに異なっていました。池の推定規模は、旧池護岸石と北岸の現在の護岸石直下で発見した井戸(写真2)の位置、各調査区で確認した池埋土の範囲から、東西20～30m、南北7m以上であったと考えられます(図1)。池の深さは0.5mと現在の3分の1程度の深さで、埋土から焼けた壁土や炭などが出土しました。この旧池は護岸石上面までは平坦に埋め戻し、

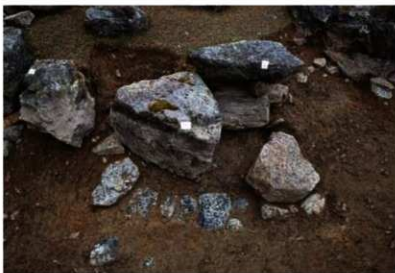
写真2 現在の護岸石と金剛輪院時代の井戸跡 (南から)
